**“ESTUDIO DE MANTENIMIENTO EN PATIOS DE
SUBESTACIONES DEL SISTEMA ELÉCTRICO DEL ESTADO
NUEVA ESPARTA UTILIZANDO TÉCNICA DE TERMOVISIÓN
CON LA CÁMARA THERMACAM P65”**

REALIZADO POR:
JOSÉ ANTONIO GONZÁLEZ CAMEJO
C.I. 17.419.214

Trabajo de Grado Presentado Ante la Universidad de Oriente Como Requisito Parcial
para Optar al Título de:

Barcelona, Abril 2010

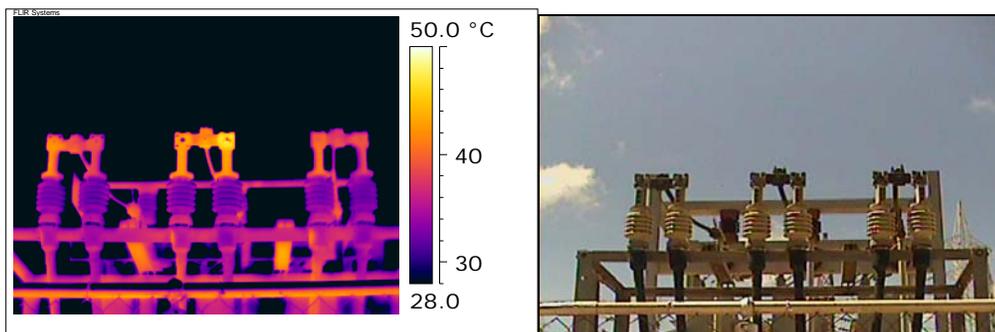
Figura 4.1 Conectores de Salida del Banco de Condensadores.

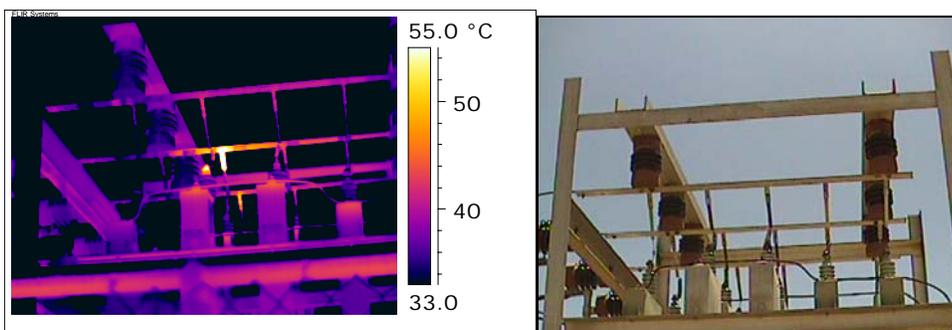
Figura 4.2 Porta Fusible del Condensador N° 6 de la Fase S del Grupo N° 2.

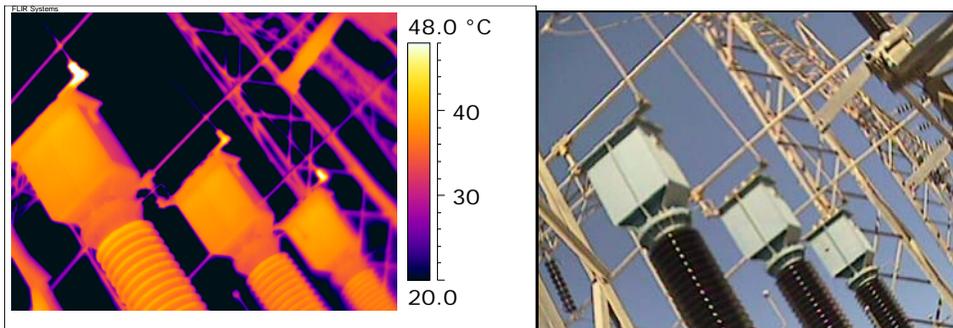
Figura 4.3 Conectores de los Tres Transformadores de Corrientes del H-105.

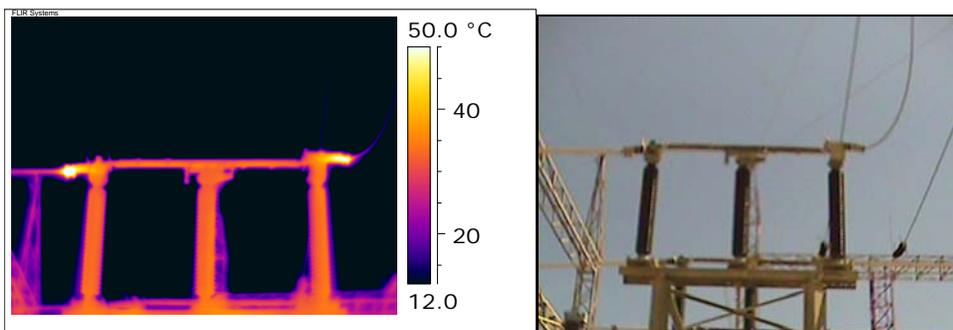
Figura 4.4 Conectores de la Fase T del Seccionador H-314-A.

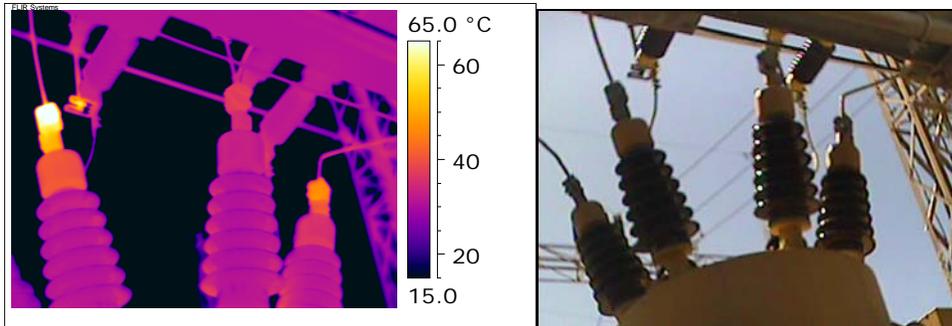
Figura 4.5 Conector de la Fase T del Interruptor B-105.

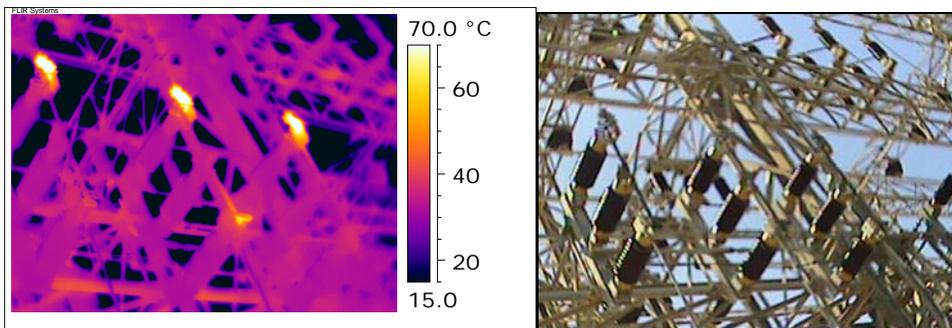
Figura 4.6 Contactos del Seccionador B-205 y Conectores Superiores.

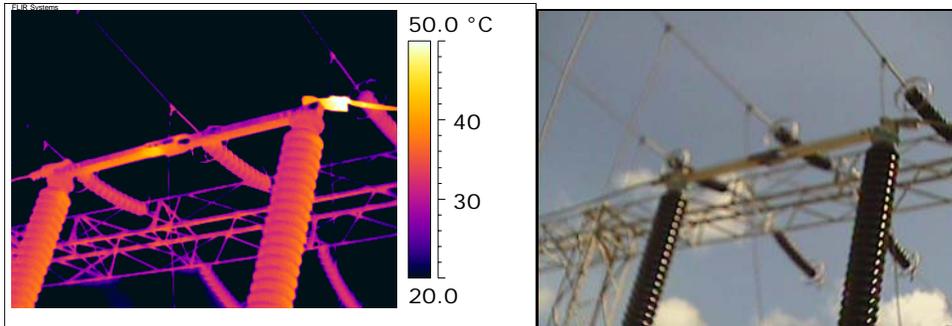
Figura 4.7 Conector de la Fase R del Seccionador H-214.

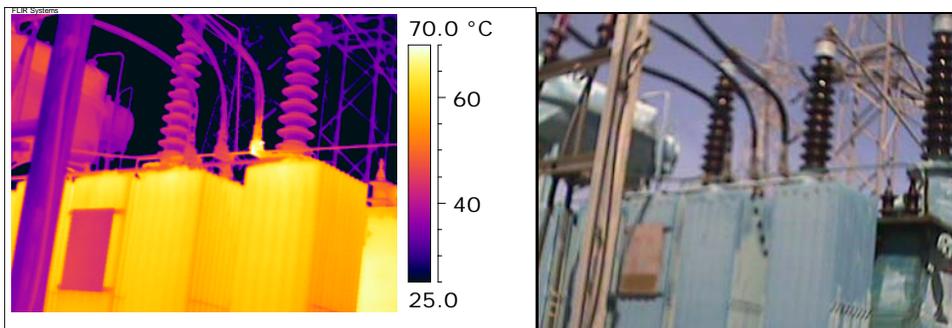
Figura 4.8 Conector de la Fase T del Lado de Baja Tensión del Transformador TR-1.

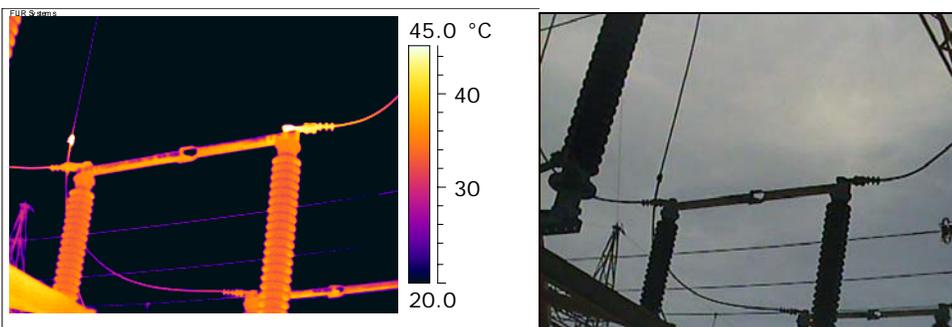
Figura 4.9 Conector de la Fase S del Seccionador H-104.

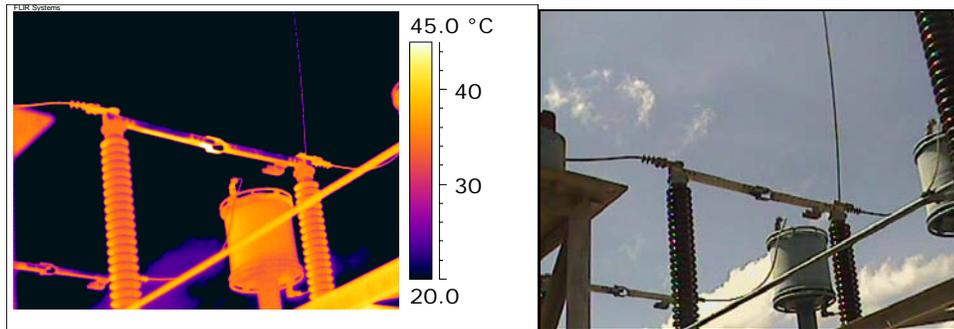
Figura 4.10 Contacto de la Fase S del Seccionador H-103.

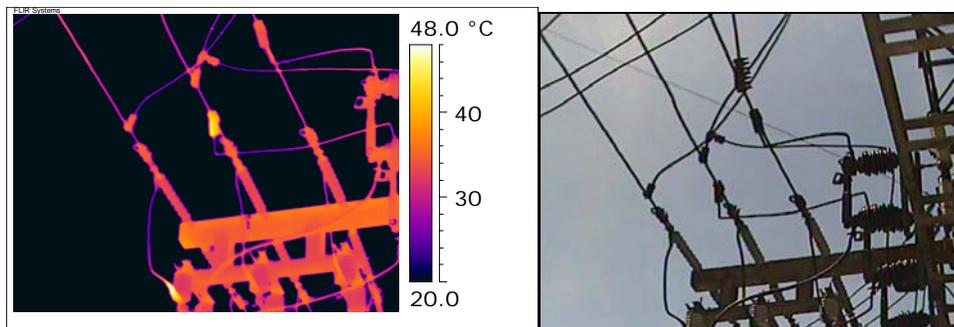
Figura 4.11 Conector Superior de la Fase S del D-288 a la Barra Principal de 13,8Kv.

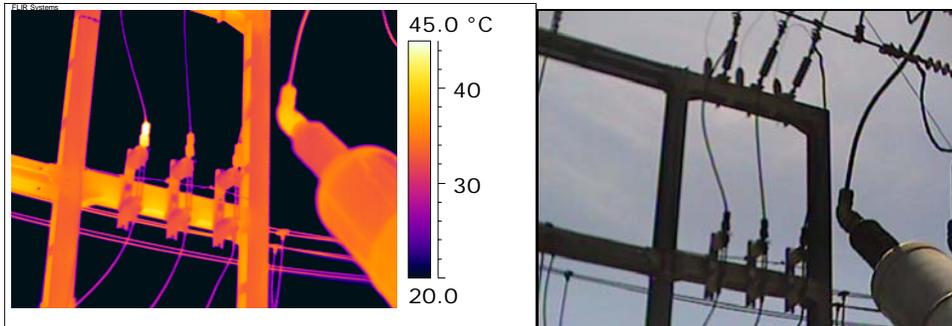
Figura 4.12 Conector de la Fase R del Seccionador D-284.

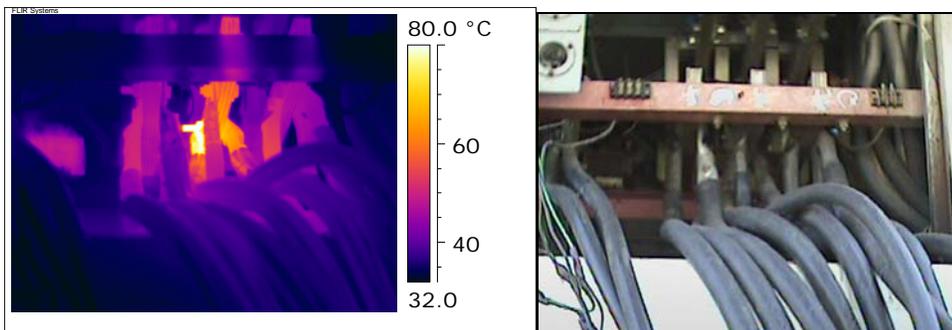
Figura 4.13 Conector de Fase S del CAT 05.

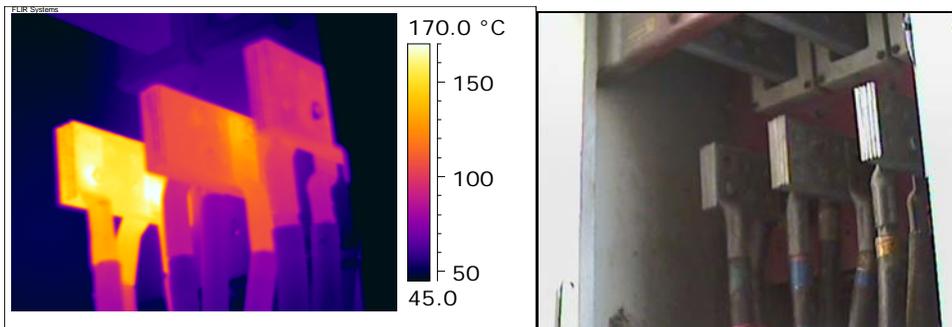
Figura 4.14 Conector de Fase R del CAT 04.

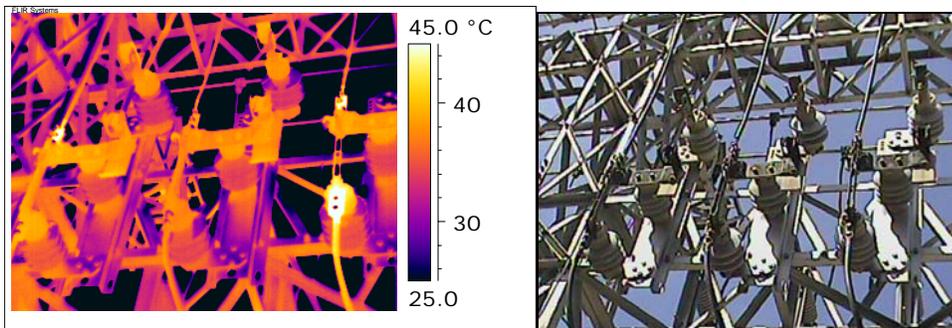
Figura 4.15 Conectores de las Fases R y T del Seccionador D-503.

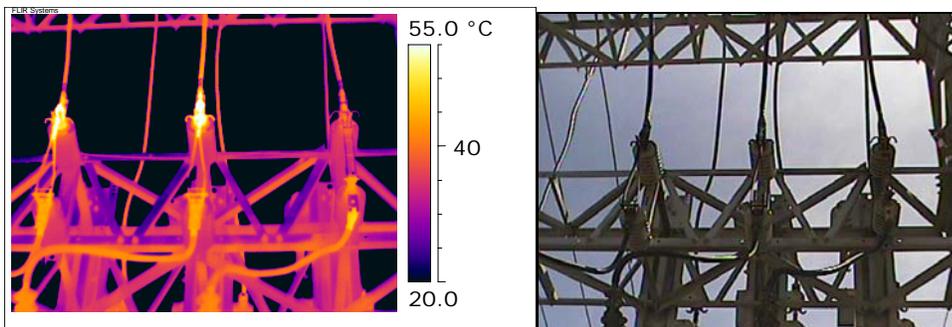
Figura 4.16 Contactos Superiores de las Fases R y S del Seccionador D-184.

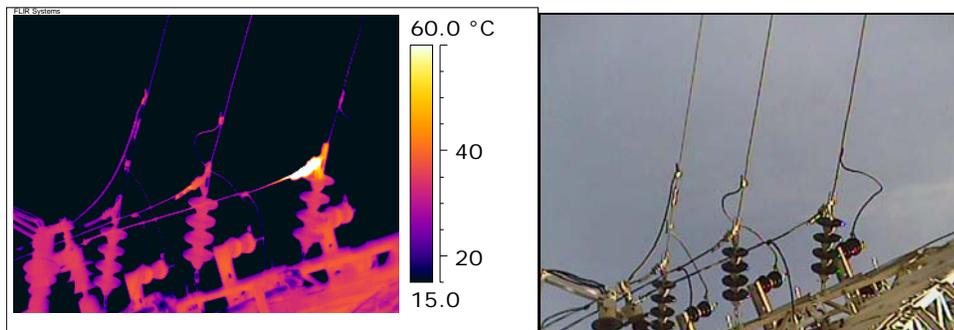
Figura 4.17 Conector de la Fase T de la llegada al Pórtico de 34.5Kv.

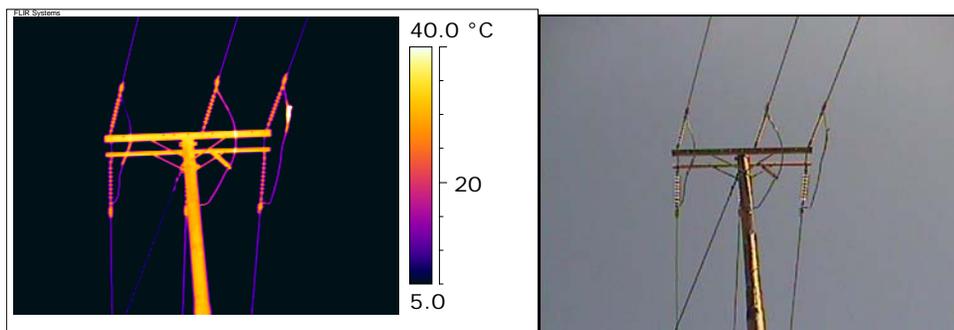
Figura 4.18 Conectores de Empalme de la Fase T de la Línea Aricagua-Los Millanes.

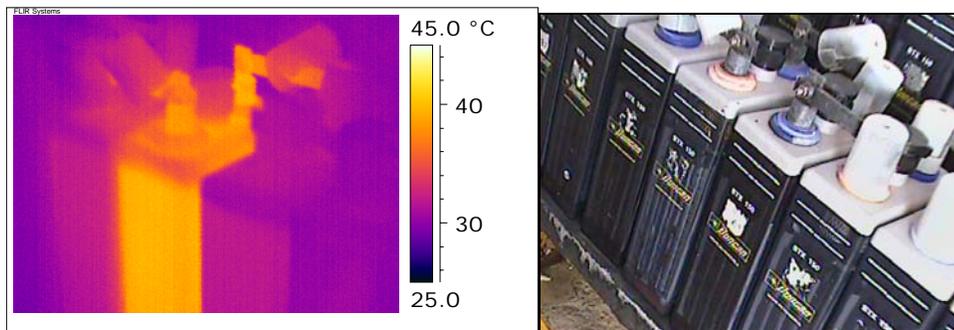
Figura 4.19 Batería 40.

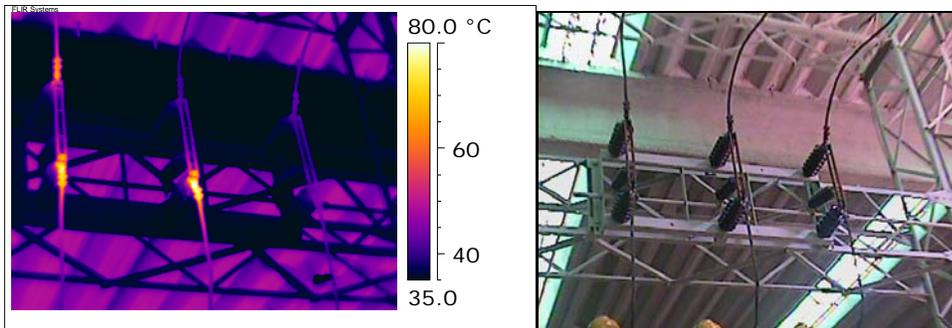
Figura 4.20 Conectores de la Fase R Y S del Seccionador B-104.

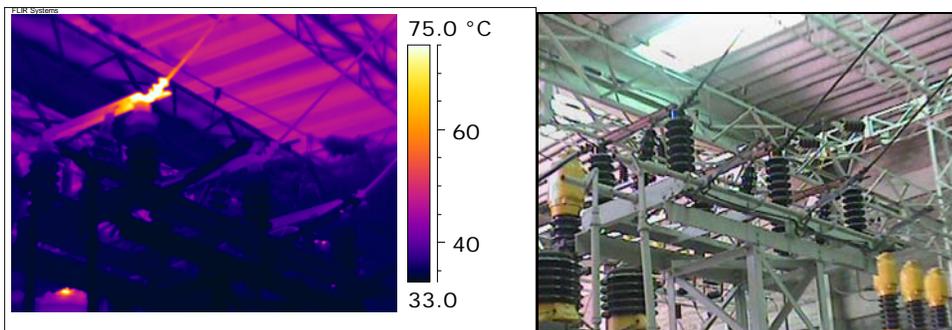
Figura 4.21 Conector de la Fase T del Seccionador B-103.

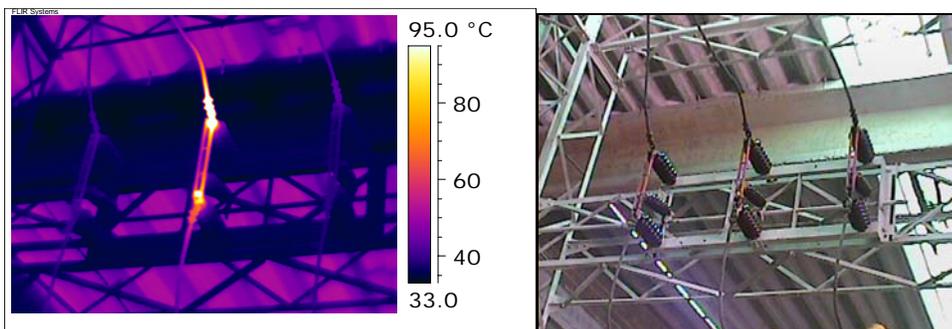
Figura 4.22 Contacto y Conector la Fase S del Seccionador B-204

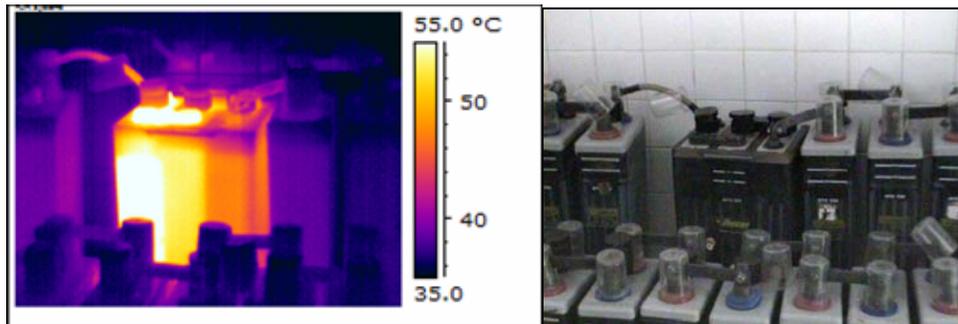
Figura 4.23 Batería Modular 21.

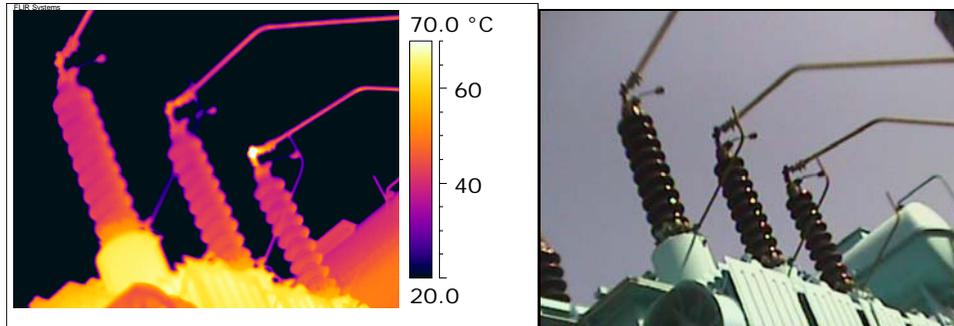
Figura 4.24 Conector de la Fase T del Lado de Alta del Transformador TR-4.

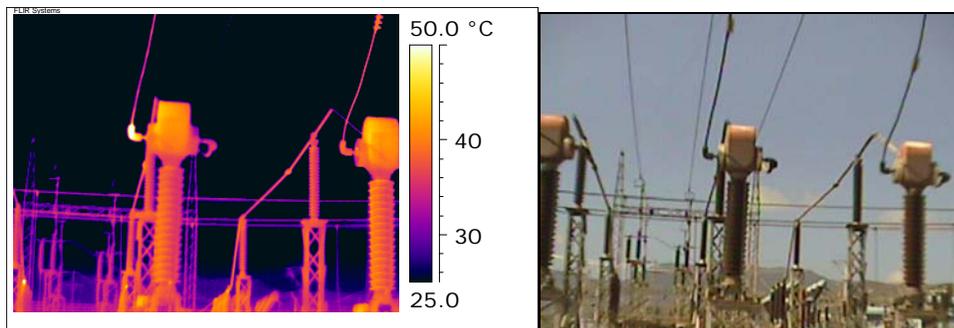
Figura 4.25 Conector de la Fase S del Transformador de Corriente de la Barra de Generación N° 1.

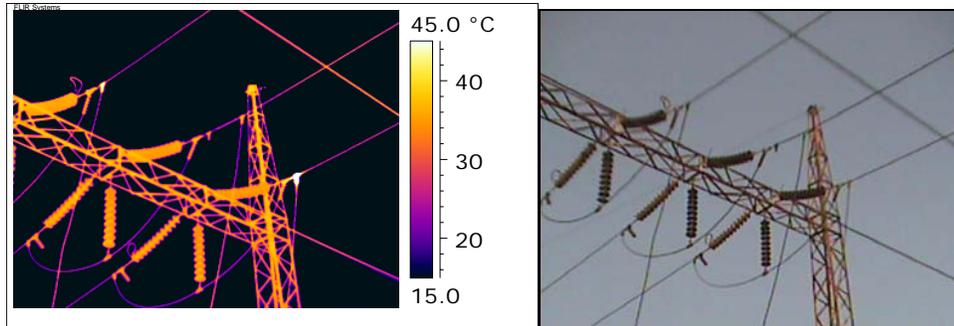
Figura 4.26 Bajantes de las Fases R y T de los de la Barra de Generación N° 1.

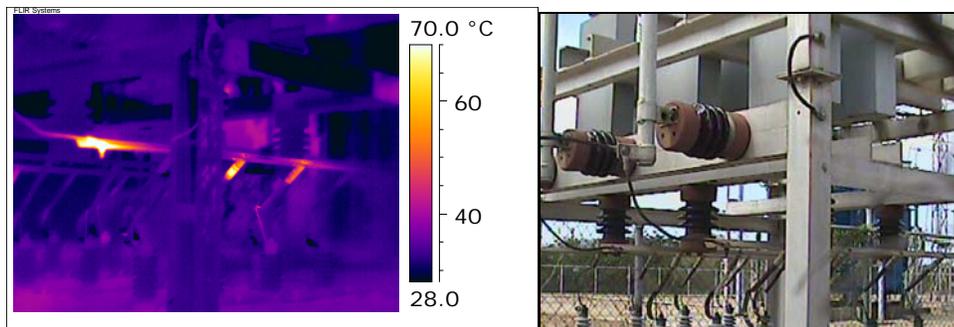
Figura 4.27 Entrada de la Fase T del Banco de Condensadores N° 1 y en los Condensadores 2 y 3 de la Misma Fase.

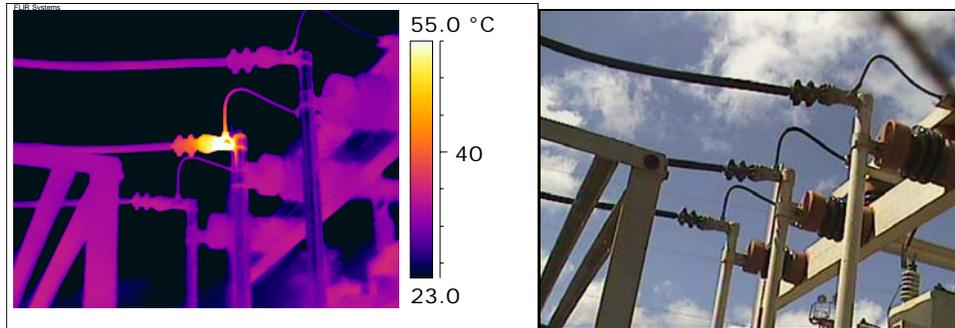
Figura 4.28 Salida de la Fase S del Banco de Condensadores N° 1.

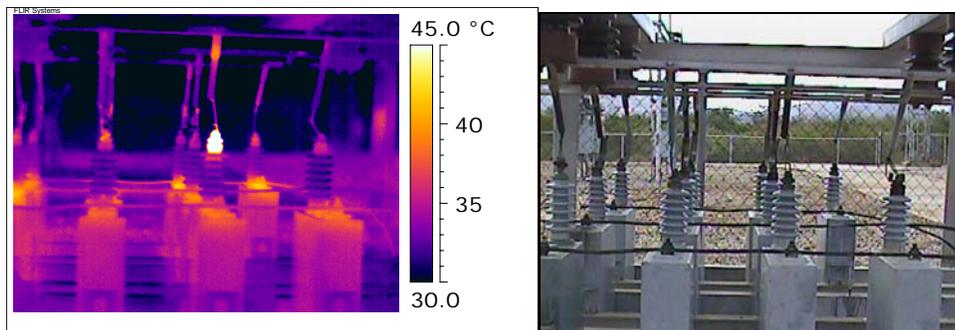
Figura 4.29 Condensador 3 de la Fase T.

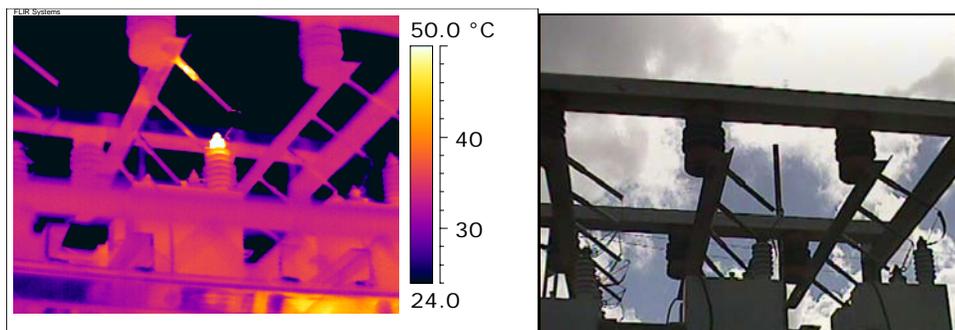
Figura 4.30 Condensador 10 de la Fase S.

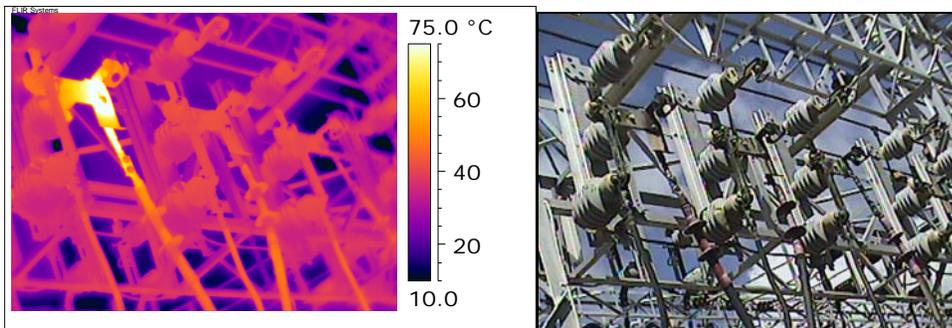
Figura 4.31 Conector Superior de la Fase T del Seccionador D-303.

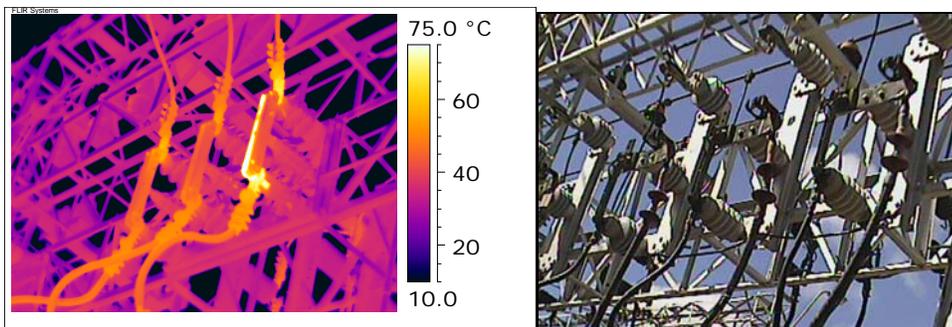
Figura 4.32 Contactos de la Fase T del Seccionador D-283.

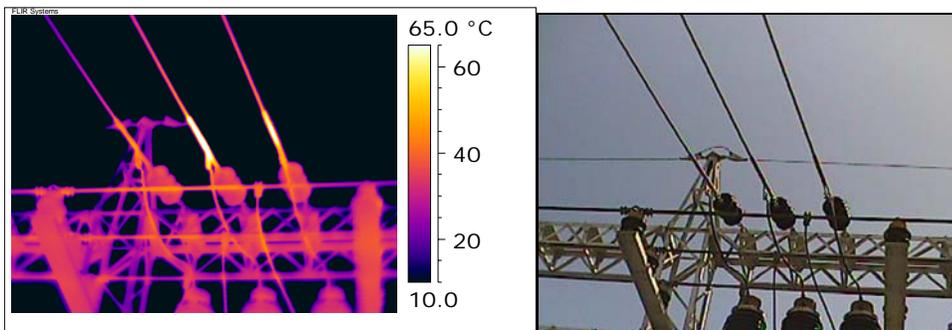
Figura 4.33 Conectores de la Fase R y S de la Llegada del TR-2 a la Barra B2.

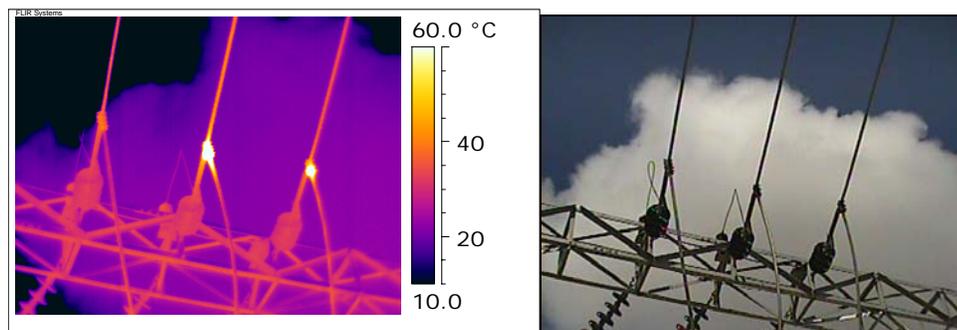
Figura 4.34 Conectores de la Fase S y T de la Salida del TR-2 al Pórtico.

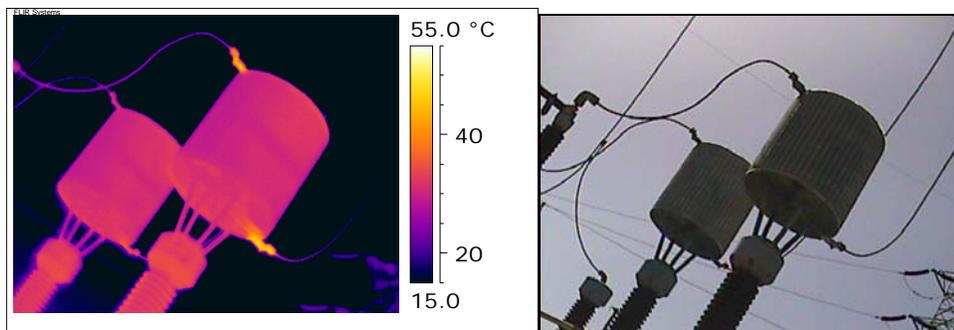
Figura 4.35 Conectores de la Fase T de la Trampa de Onda de la Línea Los Robles-Porlamar.

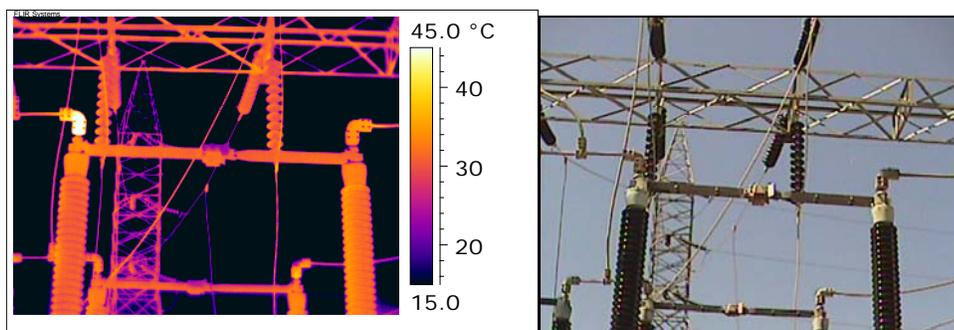
Figura 4.36 Conector de la Fase R del Seccionador H-424.

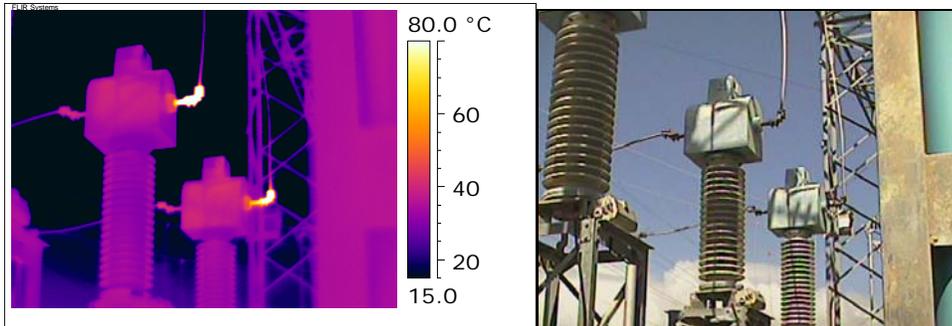
Figura 4.37 Conectores de la Fase T y S de los Transformadores de Corriente Línea Luisa Cáceres-Portlamar.

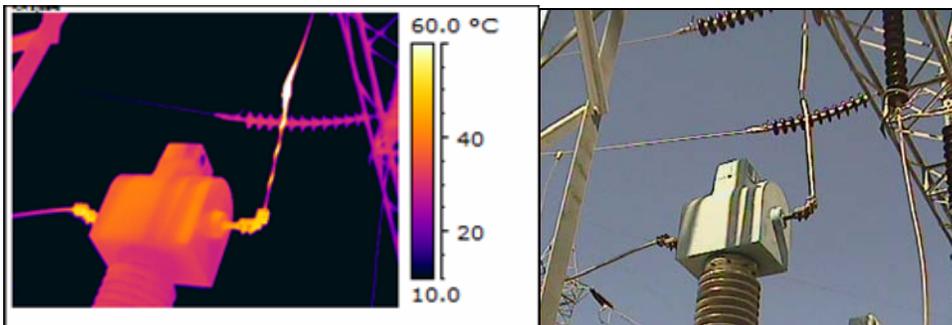
Figura 4.38 Conectores de la Fase R del Transformador de Corriente Línea Luisa Cáceres-Portlamar y el Conector Tubular en la Línea.

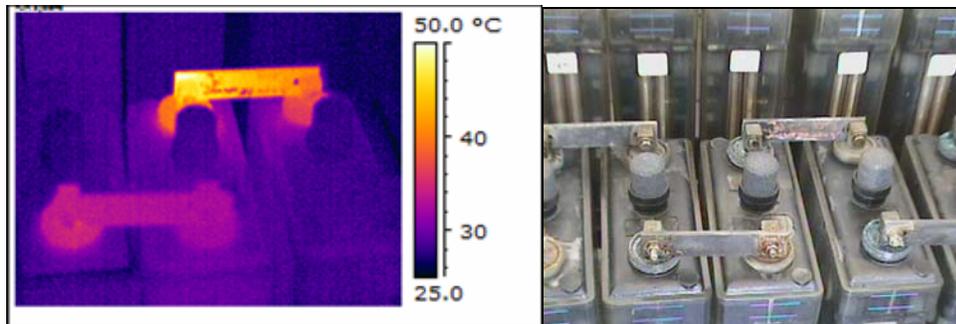
Figura 4.39 Conectores de las Baterías 09-10 y 10-11.

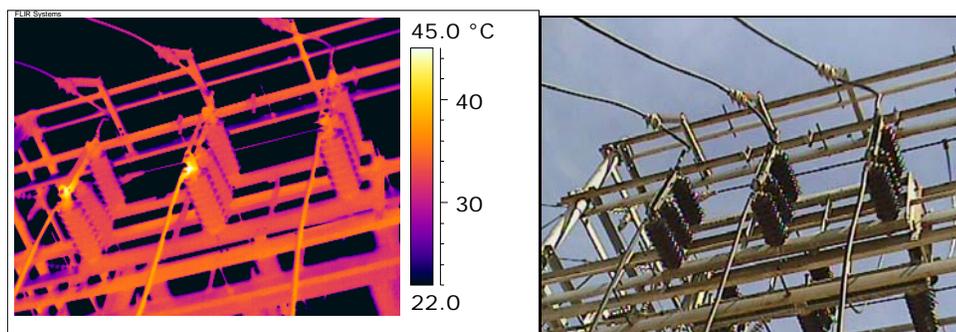
Figura 4.40 Conectores de las Fases T y S del Seccionador B-114.

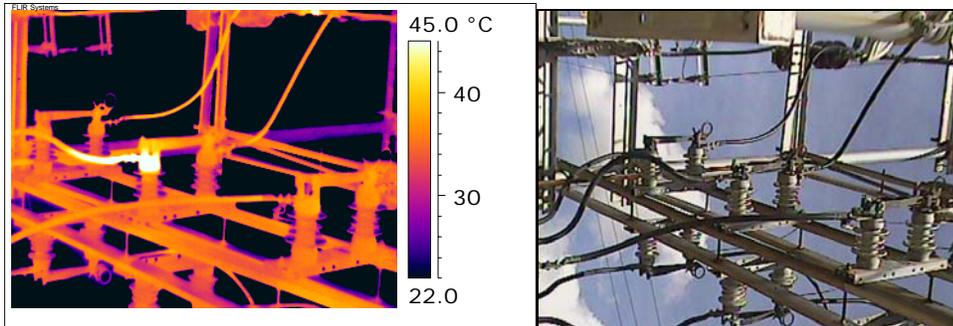
Figura 4.41 Conector de la Fase S del Seccionador B-184.

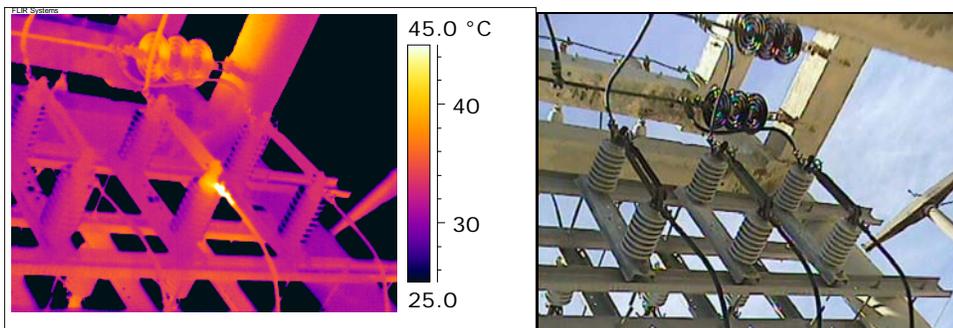
Figura 4.42 Conector de la Fase S del Seccionador D-304.

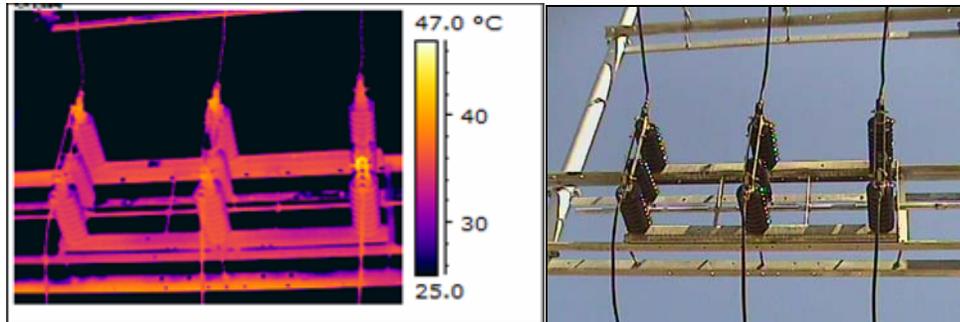
Figura 4.43 Conector Inferior de la Fase R y en los Conectores Superiores de las Fase T y S del Seccionador B-213.

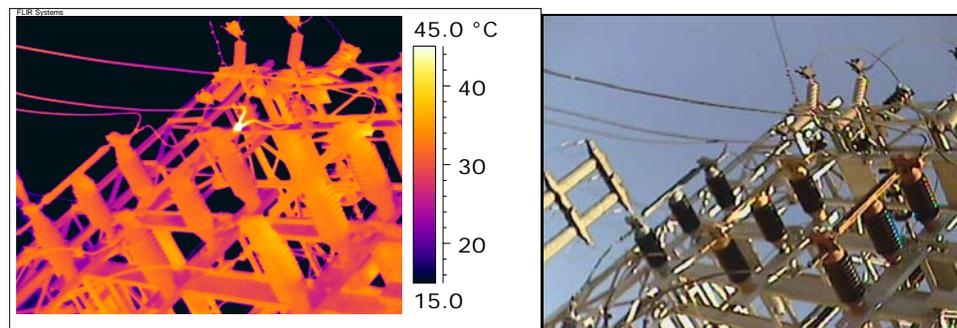
Figura 4.44 conectores superiores de las Fases S y R del Seccionador B-113.

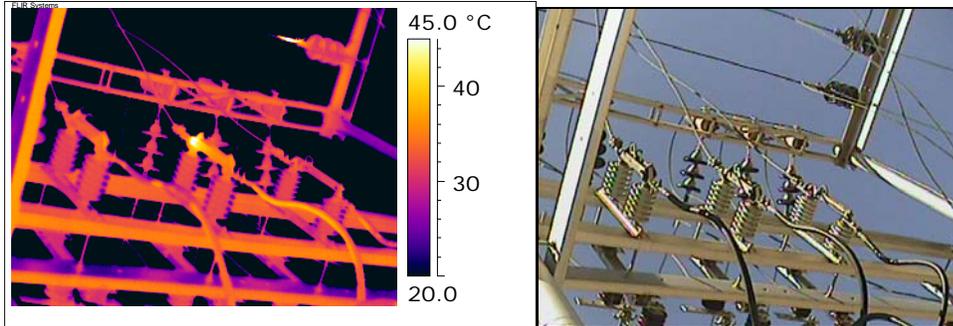
Figura 4.45 Contacto Superior la Fase S del Seccionador D-104.

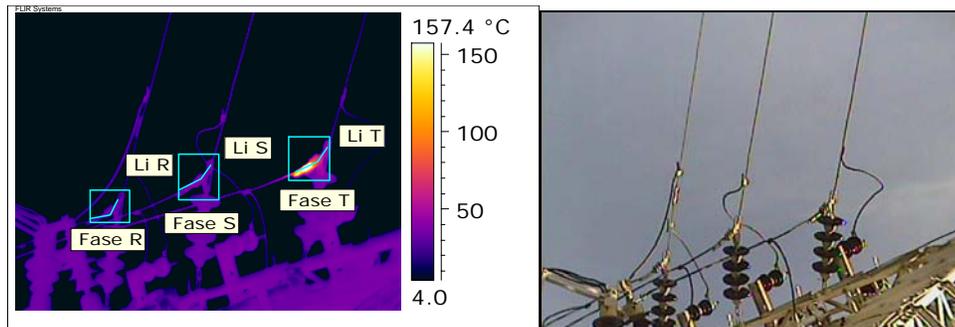
Antes:

Figura 5.1 Anomalía en el Conector de la Fase T de la llegada al Pórtico de 34.5Kv.

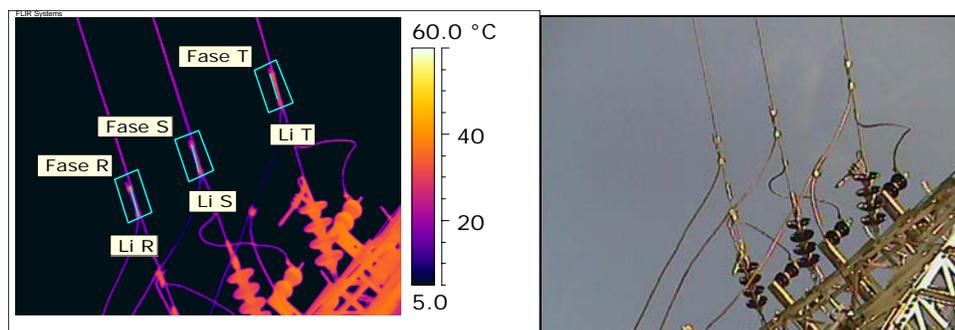
Después:

Figura 5.2 Llegada al Pórtico de 34.5Kv.

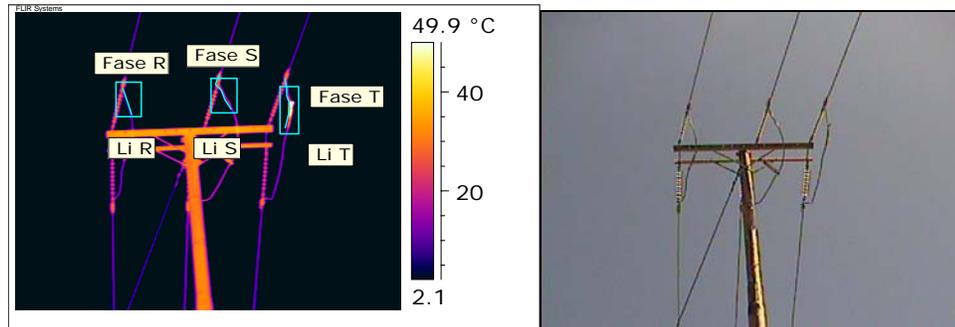
Antes:

Figura 5.3 Anomalía en los Conectores de Empalme de la Fase T de la Línea Aricagua-Los Millanes.

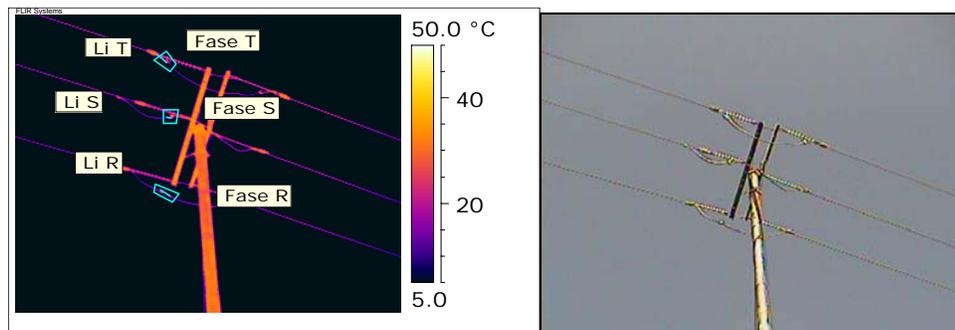
Después:

Figura 5.4 Línea Aricagua-Los Millanes.
