**PROPUESTA PARA MODIFICACIÓN Y MEJORA DE
INFRAESTRUCTURA EN LA PLANTA COMPRESORA
BUDARE DISTRITO SAN TOMÉ, BLOQUE AYACUCHO,
CANTAURA ESTADO ANZOÁTEGUI.**

**TRABAJO FINAL DE
GRADO PRESENTADO
POR LA BACHILLER
LISERLLY J. ZAMORA P.
PARA OPTAR AL TÍTULO
DE INGENIERO CIVIL.**

CIUDAD BOLÍVAR, MARZO DEL 2011

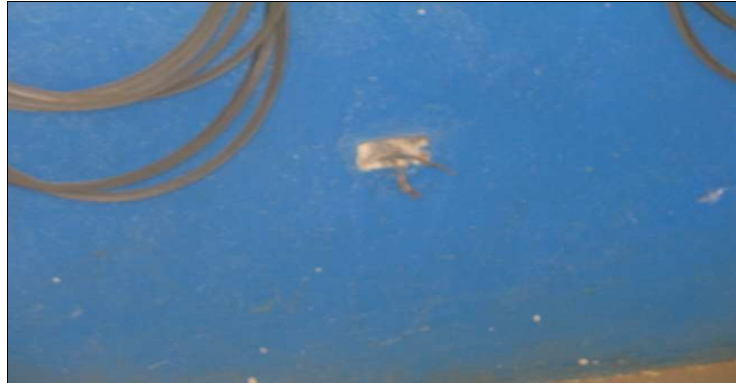
El edificio administrativo de la Planta Compresora Budare, posee entre otros, serios problemas de electricidad, observándose ausencia de cableado eléctrico, ausencia de cajetines para tomacorriente, lámparas, y en varios casos ausencia de bombillos como tal para el alumbrado del edificio. Las figuras 5.3, 5.4 y 5.5 dan una muestra de lo afirmado.

Figura 5.3 Ausencia de cajetín en zona de taller.

5.3.1.2 Ausencia de cajetines: la primera alternativa propone realizar un suministro y colocación de cajetines, sus respectivas tapas para tomacorriente o interruptores y sus instalaciones haciendo uso de especialistas en electricidad, esto sólo para los casos donde existan ausencias de los mismos o daños irreparables.

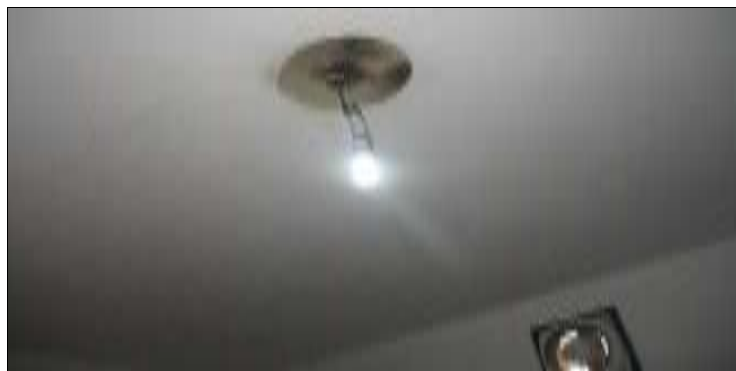
Figura 5.4 Ausencia de lámpara en oficina de operador.

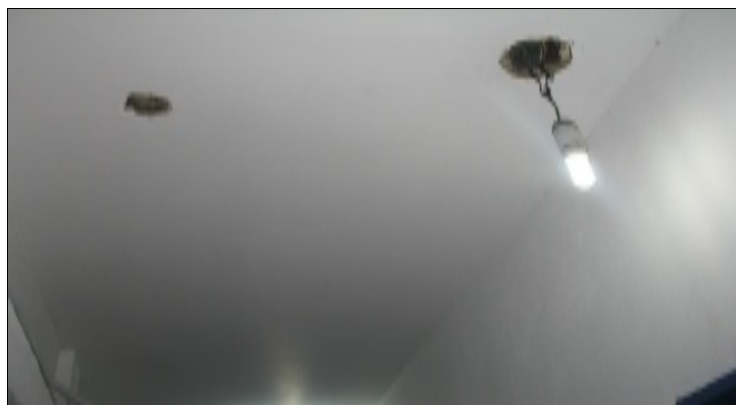
Figura 5.5 Ausencia de cableado y lámpara.

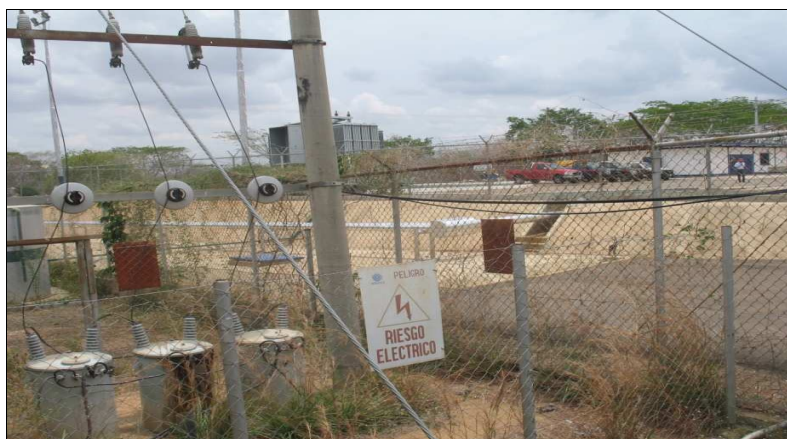
Por otro lado, dentro de la misma planta, pero fuera del edificio administrativo, se pueden observar otros problemas relacionados a la electricidad, y todo ronda el rededor de la ausencia de elementos que permitan la protección de zonas de alto riesgo a nivel eléctrico de la invasión de maleza y arbustos, repitiéndose este panorama alrededor de toda la cerca perimetral de las instalaciones. Las figuras 5.6 y 5.7 muestran visualmente la problemática.

Figura 5.6 Zona de riesgo eléctrico rodeado de maleza.

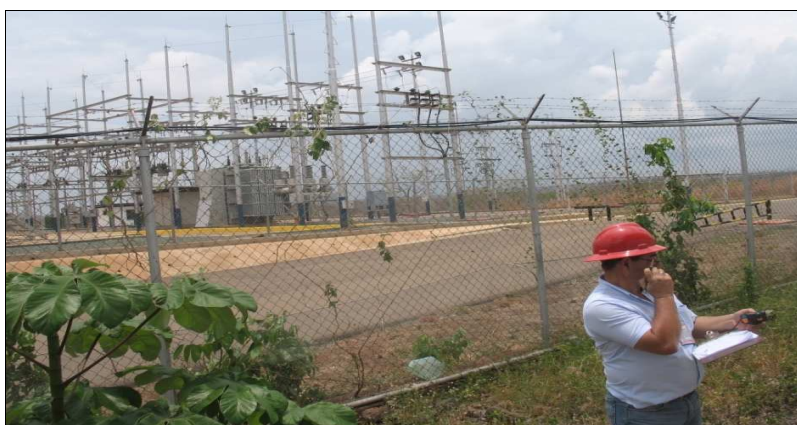
Figura 5.7 Cerca perimetral con arbustos y maleza.

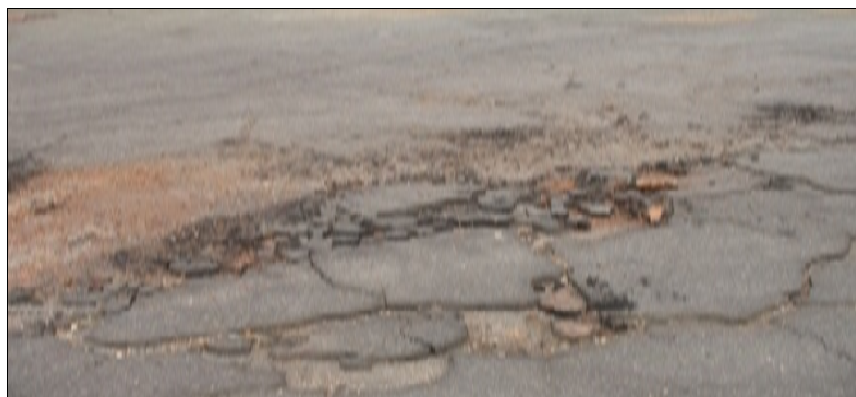
5.1.2.1 Desgaste: varios de los elementos de la planta han sufrido desgastes a lo largo del tiempo que llevan sin mantenimiento o por malos trabajos de reparación. El principal de todos es el pavimento, el cual ha recibido supuestas reparaciones a través de baches, según Oviedo (2007) “un bache es considerado un defecto, independientemente de lo bien que haya sido ejecutado” por lo cual en este caso se trata de básicamente un defecto temporalmente solventado que y que nunca logró su consolidación, además de la existencia de huecos, desintegración y disgregación, piel de cocodrilo, grietas de contracción (bloques), grietas longitudinales y transversales, todas sin trabajo alguno en pro de su mejora. Las figuras 5.8 y 5.9 muestran tales fallas.

Figura 5.8 Bache en muy mal estado.

5.3.2.1 Desgaste del pavimento: a pesar de lo afirmado en el desarrollo de la sección 5.1.2.1 sobre la consideración de Oviedo (2007) sobre los baches (que también es una falla), la primera de las opciones a plantear para la solución del desgaste del pavimento es un tratamiento a cada una de las fallas observadas. A continuación se detallan los tratamientos propuestos a realizarse a cada uno de ellos:

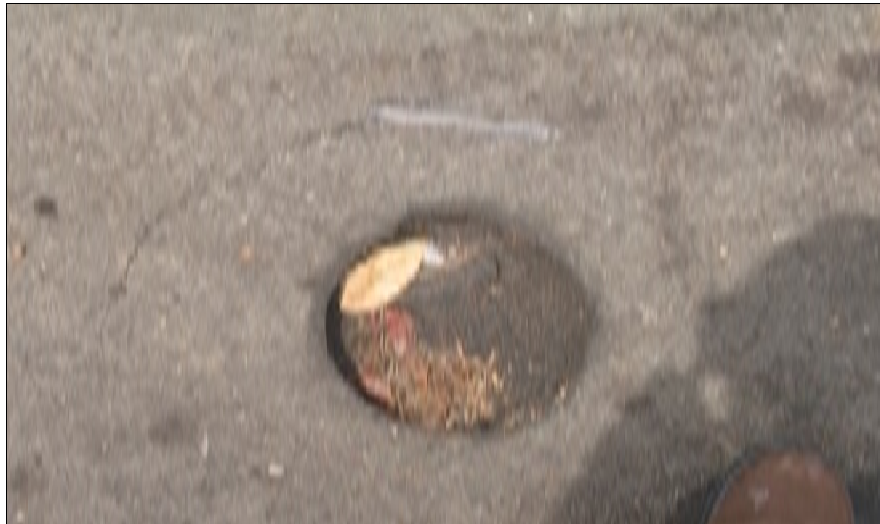
Figura 5.9 Hueco.

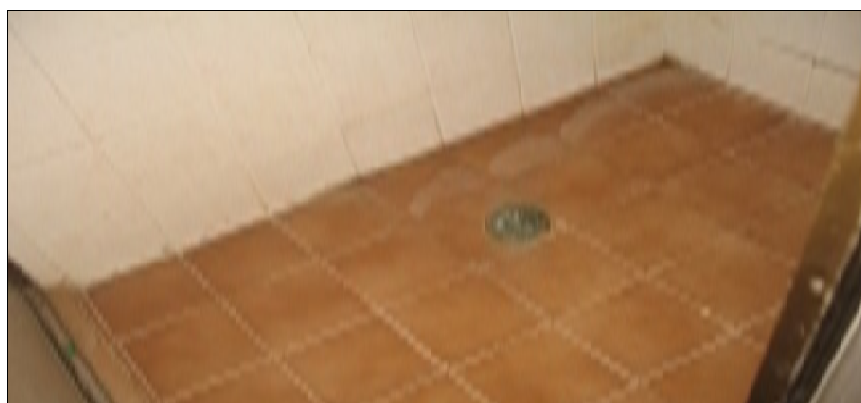
Además del desgaste del pavimento, se pueden observar aun para el momento de redactado este documento, el deterioro de la cerámica interna del edificio principal, sintiéndose espacios vacios debajo de las mismas, observándose piezas despegadas y muchas muy mal colocadas. La figura 5.10 da una muestra de lo descrito.

Figura 5.10 Cerámica de una ducha de uno de los baños.

5.3.2.2 Deterioro de la cerámica: como se ha planteado en casos anteriores, las dos opciones que se plantean es la sustitución total de las mismas, de manera tal que se realicen las nivelaciones adecuadas de la superficie y el pegado adecuado de cada una de las piezas, además de una mejora en calidad y apariencia de las baldosas. La segunda opción es realizar una mejora sólo de las piezas dañadas, o con vacíos debajo de ellas, buscando mantener los diseños anteriores de las baldosas.

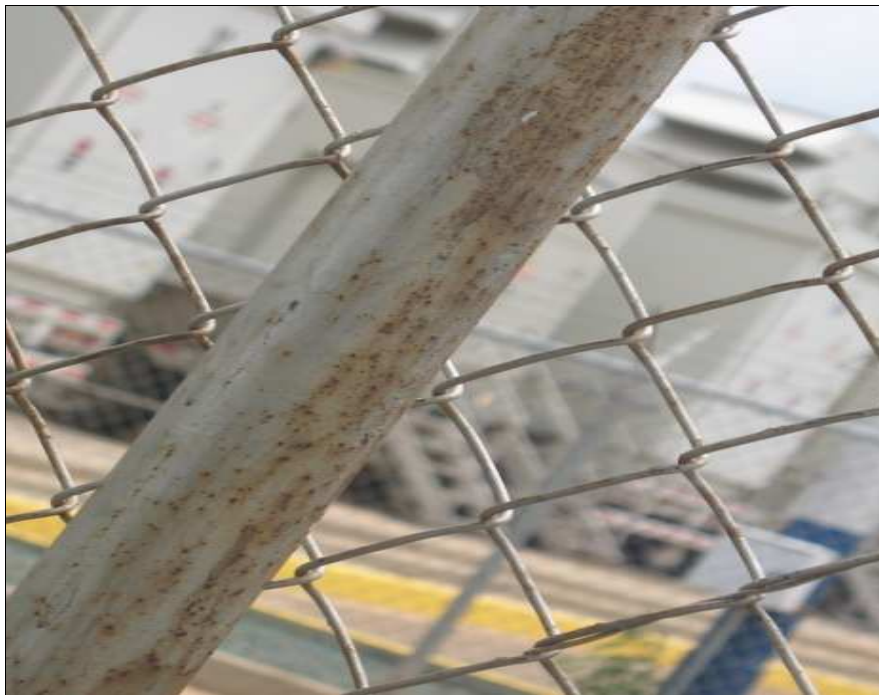
El cerco perimetral también ha sufrido desgastes, pudiéndose observar tubos oxidados a causa de la acción del agua y viento, sin protección alguna. La figura 5.11 muestra una imagen de uno de ellos.

Figura 5.11 Tubo del cerco perimetral oxidado.

5.3.2.3 Corrosión en el cerco perimetral: como ya se ha dicho el cerco perimetral también ha sufrido desgastes, pudiéndose observar tubos oxidados. A esta problemática se plantea una solución rápida y sencilla que es la aplicación de anticorrosivos y la aplicación de pintura a las mismas. Y una segunda más complicada que sería la sustitución del cerco viejo por uno nuevo.

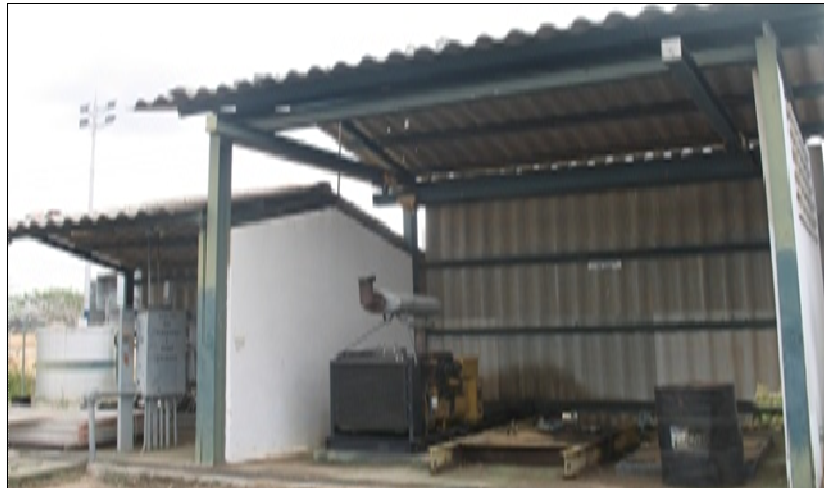
5.1.2.2 Uso de asbesto: como bien se sabe, el asbesto posee propiedades cancerígenas, por lo que no es recomendable su uso. La planta Compresora Budare mantiene zonas con techos de este tipo de material, lo cual representa un retraso técnico en cuanto a la infraestructura de las instalaciones, además de estar deterioradas. Las figuras 5.12 y 5.13 dan pruebas de ello.

Figura 5.12 Zona de las instalaciones con uso de asbesto.

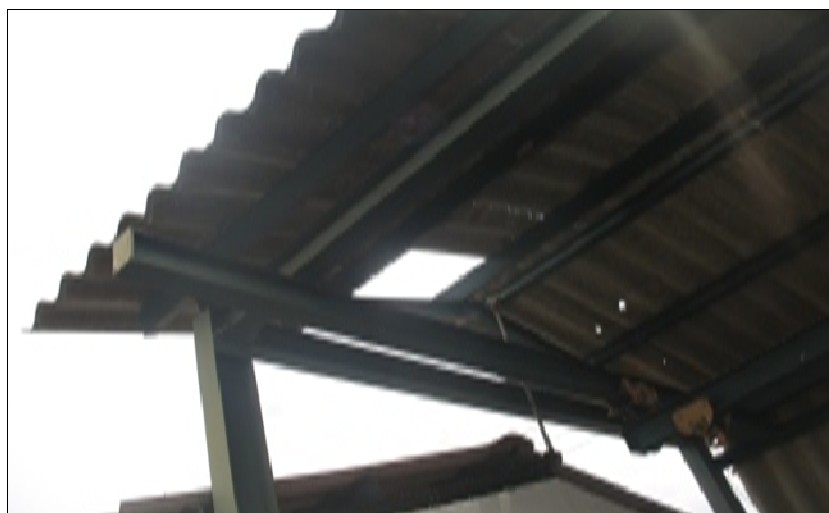
Figura 5.13 Deterioro del asbesto.

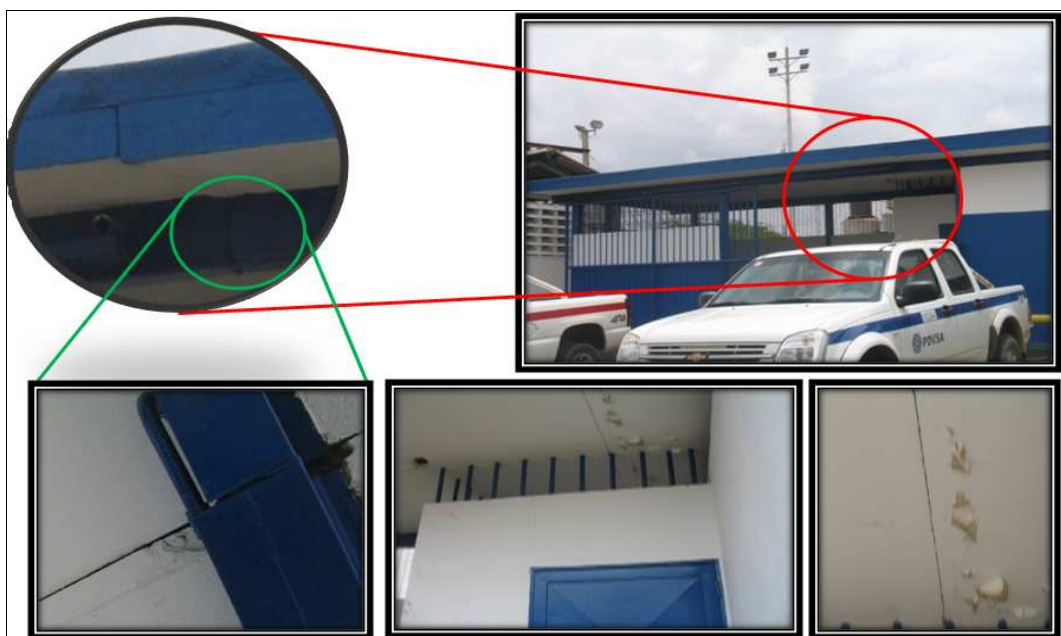
Por informaciones obtenidas de conocedores de la planta, se sabe que el taller del extremo izquierdo del edificio principal (el cual se puede observar en la figura 5.1 en vista de planta) no existe desde la inauguración de las instalaciones, sino que fue agregada posteriormente haciendo uso de estructuras metálicas para las columnas y vigas del anexo, convirtiendo así la edificación en una estructura mixta de acero-concreto. Quedado la nueva losa de techo a tope con la vieja losa, sin añadir epóxicos que pudieran ayudar al momento de las deformaciones de ambas losas. La figura 5.14 señala la ubicación de la junta y detalles.

Figura 5.14 Ubicación y detalles de junta.

- ❖ Tratamiento con epóxicos: esta opción brinda una alternativa práctica, de costos relativamente bajos y de mucha eficiencia, pues la colocación de este tipo de tratamientos no ameritan grandes cantidades de tiempo para su culminación adecuada. Esta opción culminaría con la protección con manto asfáltico en la zona afectada, colocando sobre la junta un manto especial denominado Tira Loca el cual permite mayor elasticidad de la estructura sin sufrir daños. La figura 5.16 muestra un esquema de esta colocación.

❖ **Construcción de estructura de protección:** la presente alternativa pretende plantear una opción que pueda evitar reincidencias del problema de la filtración en la junta, construyendo para ello, a lo largo de la misma, una estructura no portante, para evitar que el agua de lluvia toque la zona afectada. La misma estaría constituida de dos paredes, una a cada lado de la junta, y un techo dos aguas para desviar el agua. La figura 5.17 da una idea inicial de lo que sería esta alternativa.

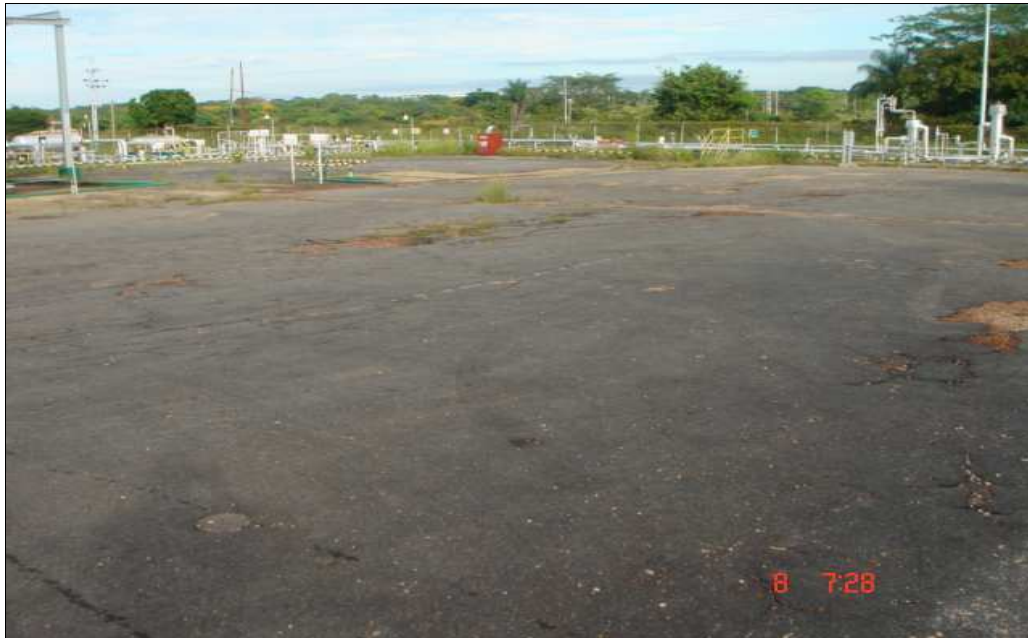
Las figuras 6.7 y 6.8 dan evidencia de zonas con una gran superficie dañada, que ya no permite reparaciones dentro de la normativa legal. Luego en función de la figura 6.9 y con la ayuda del software AutoCAD 2007, la tabla 6.4 muestra los cómputos métricos de los trabajos de pavimentación propuestos. (Figura 6.7, 6.8 y 6.9).

Figura 6.7 Zona con más de 300 m² de pavimento dañado.

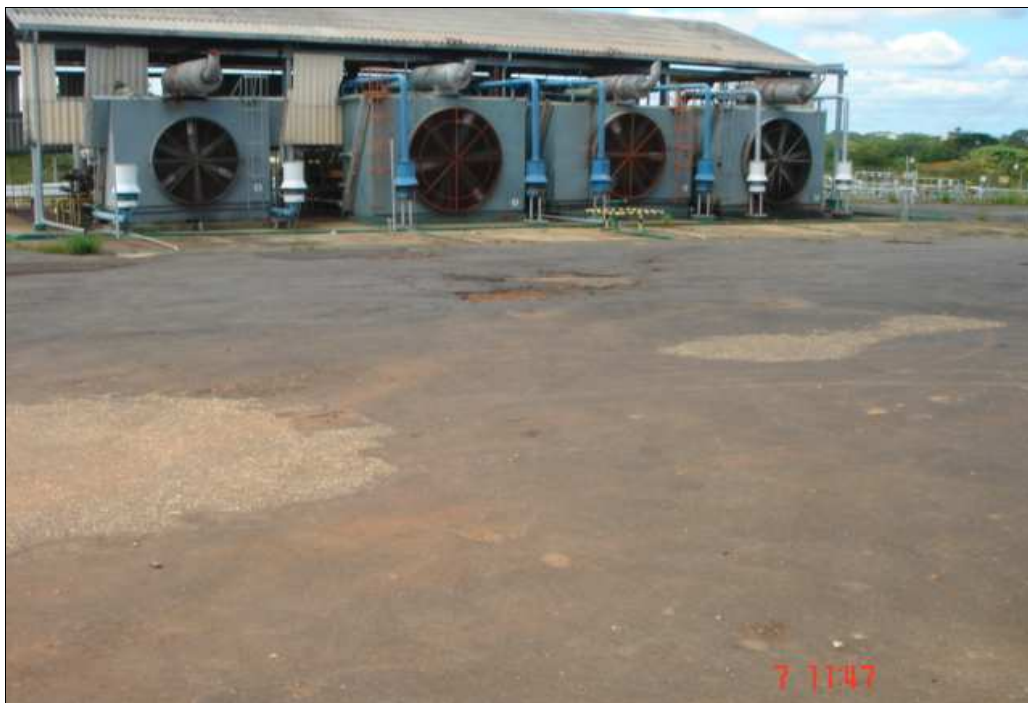
Figura 6.8 Partes con pavimento sin huecos, pero muy desgastado.

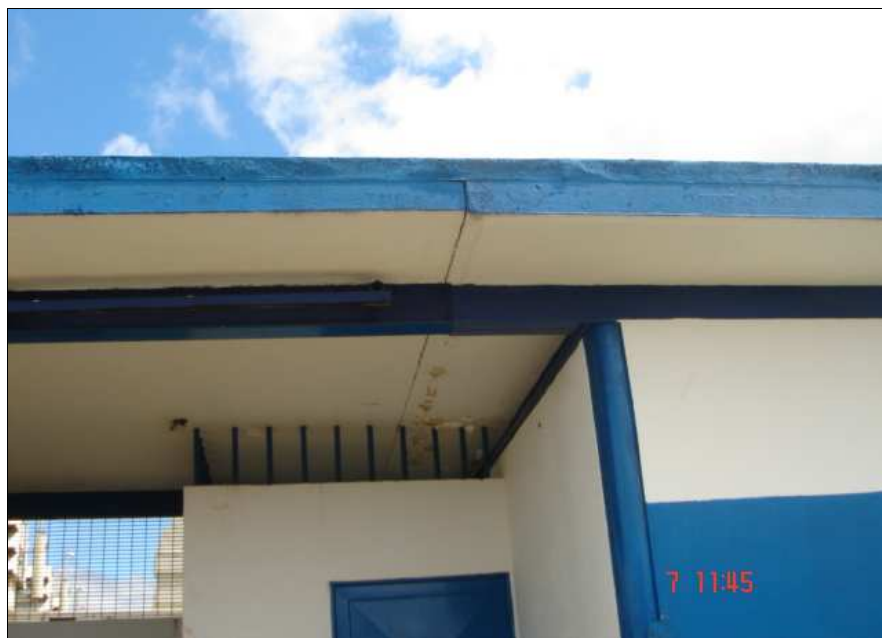
1 FIGURA 4 JUNTA DE TECHO, SOBRE TALLER.
