**PROPUESTA DE MEJORAS AL SISTEMA DE DILUVIO DEL
TERMINAL MARINO DE LA PLANTA DE FRACCIONAMIENTO Y
DESPACHO JOSE (PFDJ)**

Trabajo de Grado Presentado ante la Universidad de Oriente Como

INGENIERO MECÁNICO

Barcelona, febrero de 2025

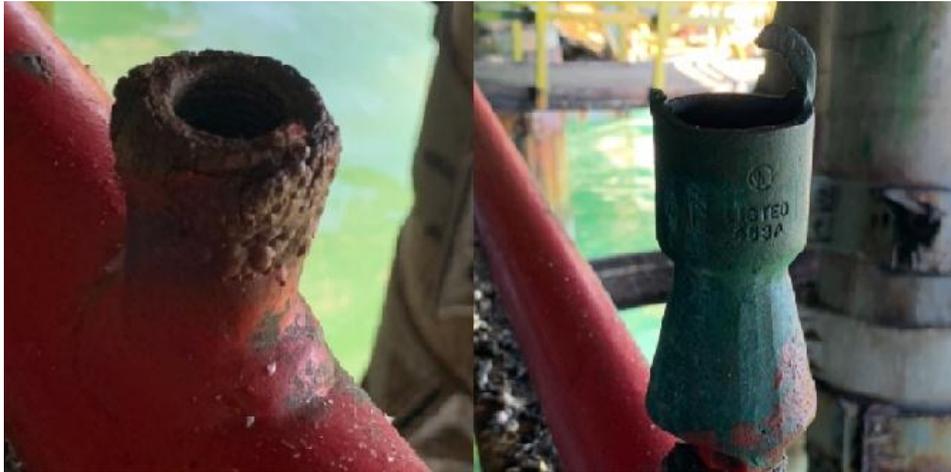
Figura 4.18. Ausencia y rotura de rociadores.

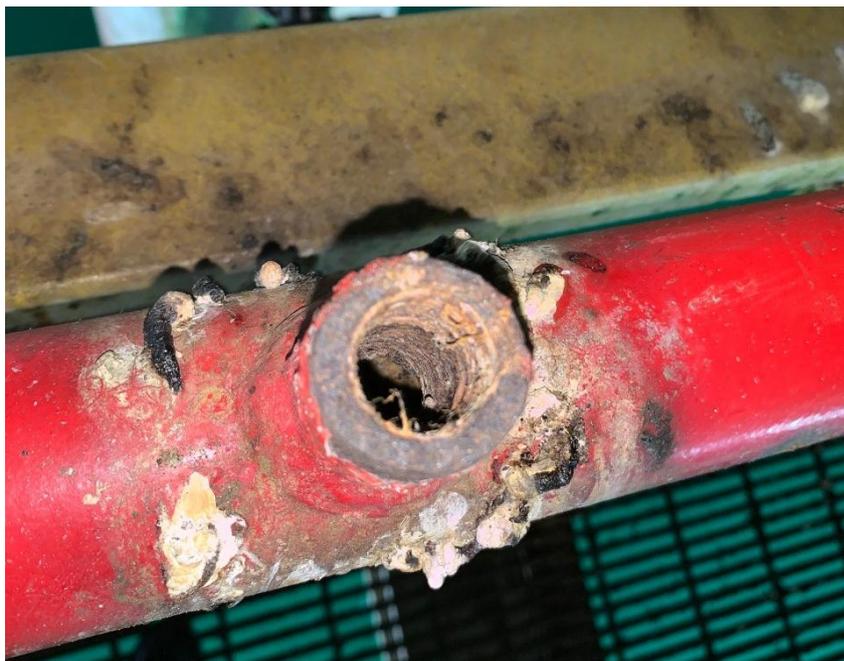
Figura 4.19. Ausencia de rociador, sedimentos en el interior y depósitos orgánicos en el exterior. **Fuente:** Propia. (2024)

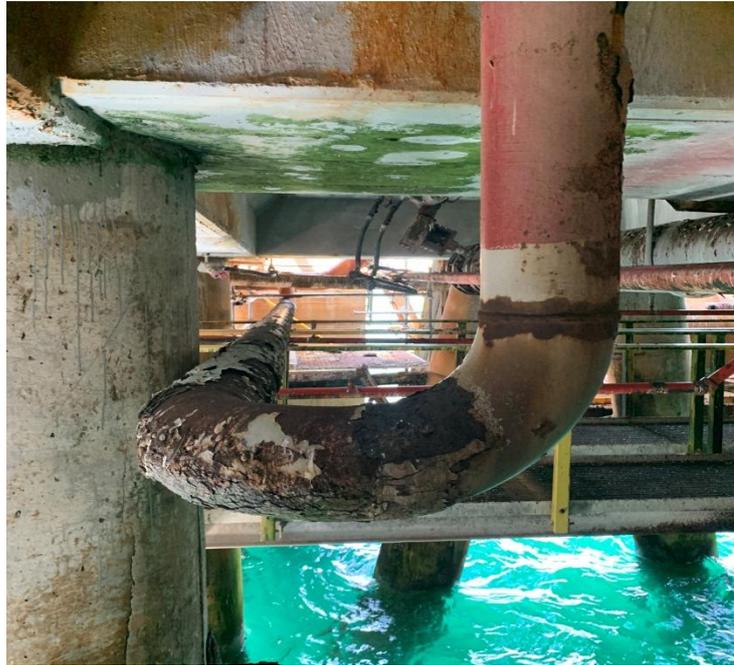
Figura 4.20. Corrosion avanzada en la tubería de 8" que contiene agua con espuma diluida. **Fuente:** Propia. (2024)

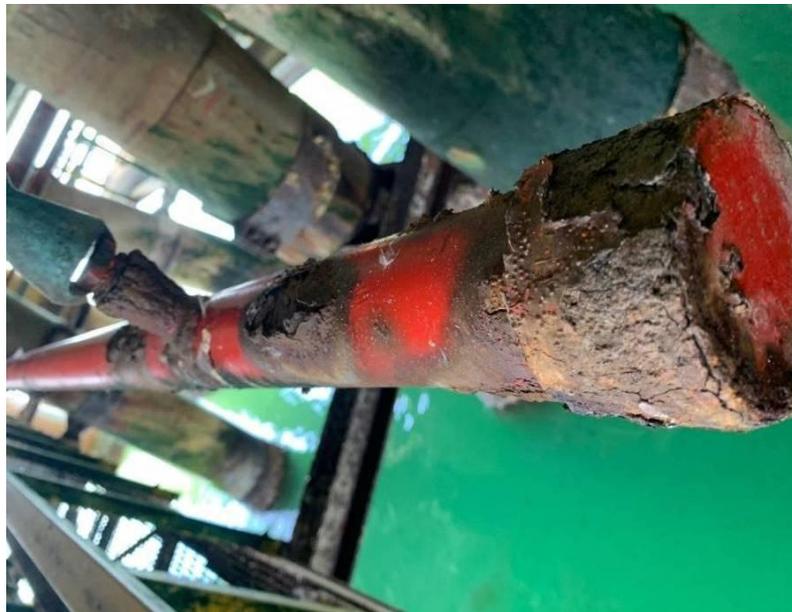
Figura 4.21. Visible corrosión en las tuberías.
Fuente: Propia. (2024)

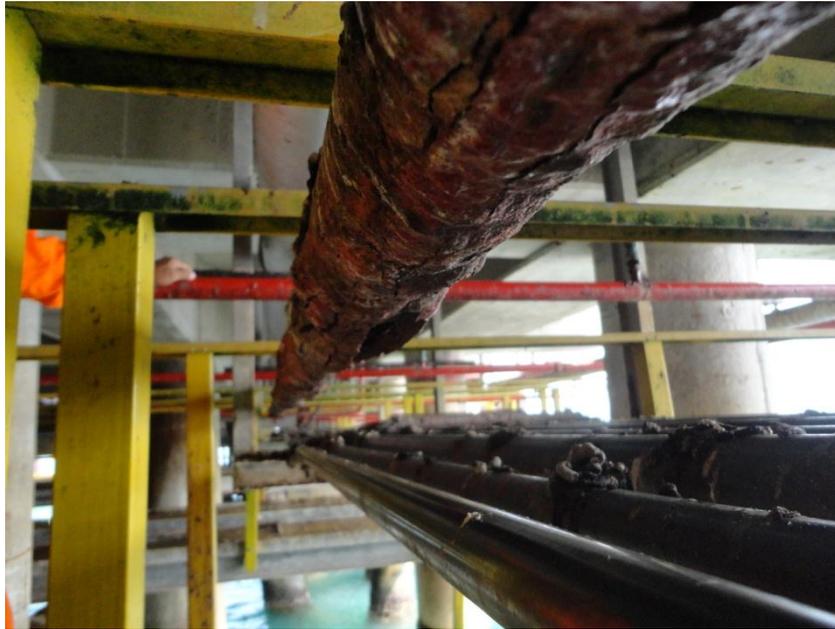
Figura 4.22. Visible corrosión en las tuberías.

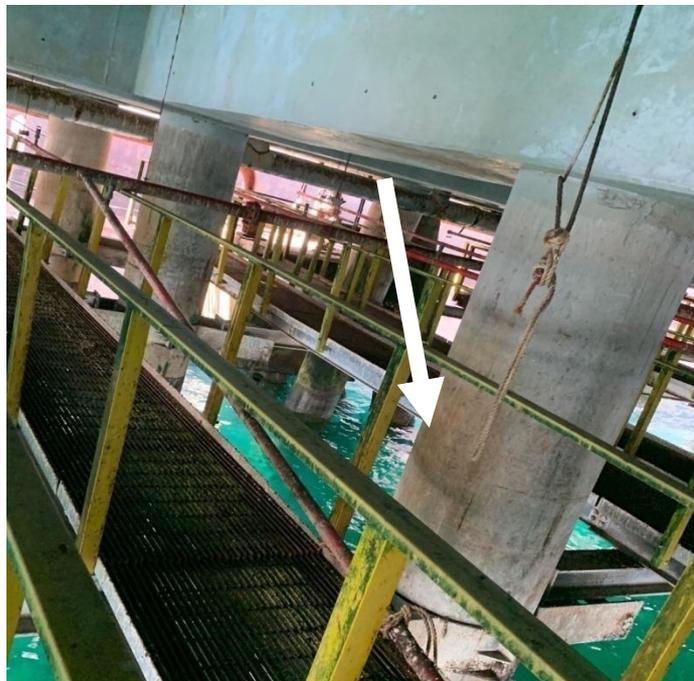
Figura 4.23. Perdida de anclaje de las tuberías. **Fuente:** Propia. (2024)

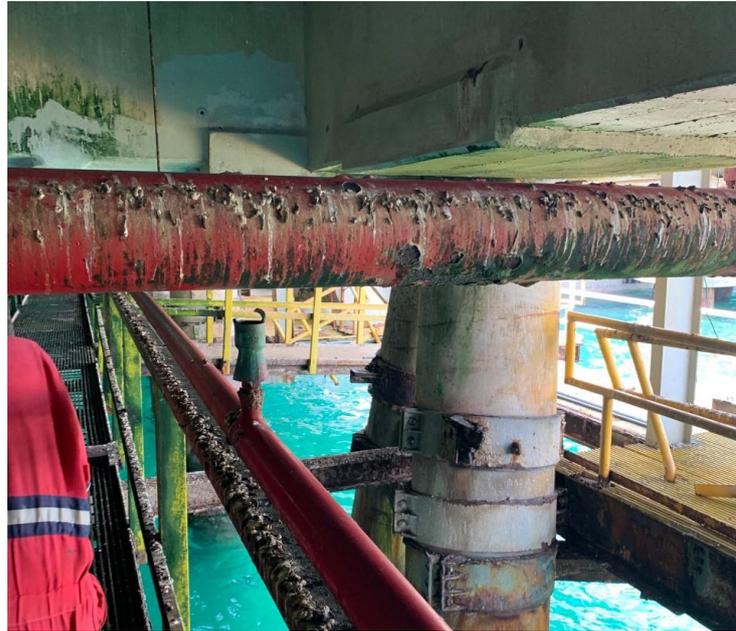
Figura 4.24. Presencia de depósitos orgánicos en las superficies externas de las tuberías. **Fuente:** Propia. (2024)

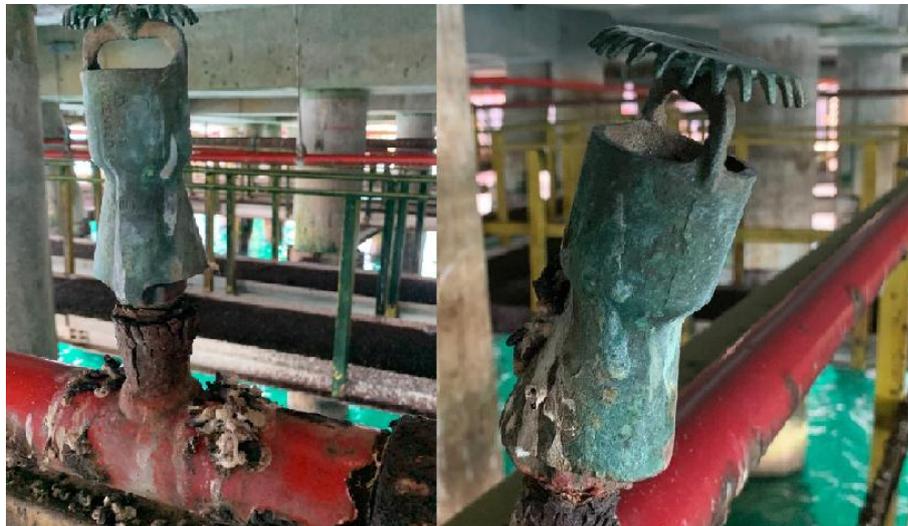
De igual manera, se realizaron múltiples visitas de campo al área donde está instalado el sistema de diluvio, llevando a cabo inspecciones visuales que permitieron identificar diversas fallas físicas. Entre las principales se destacan la ausencia de rociadores (**Ver Fig. 4.18**) y rotura de rociadores (**ver Fig. 4.19**), pérdida de anclajes en las tuberías (**Ver Fig. 4.23**), acumulación de sedimentos en el interior de las mismas y una notable presencia de depósitos orgánicos en las superficies externas (**Ver Fig. 4.24**). Además, como se muestra en las **Figs. 4.20, 4.21 y 4.22**, se observó corrosión visible en las tuberías de acero al carbono que forman parte del sistema. Se observó alto deterioro por corrosión en los acoples de las tuberías con los rociadores. (**Ver Fig. 4.25**)

Figura 4.25. Corrosión en las tuberías y acoples. **Fuente:** Propia. (2024)

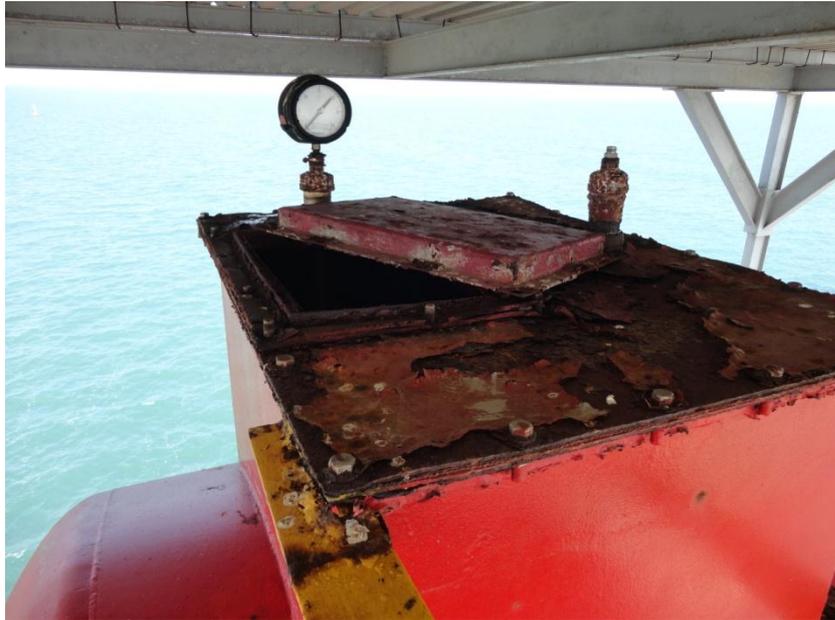
De igual manera, el tanque de espuma D9-90920, encargado de almacenar la espuma a ser mezclada con el agua para alimentar el sistema de diluvio fue inspeccionado. Se evidenció corrosión severa en la tapa de acceso, válvulas y accesorios, además de un deterioro significativo en el sistema de pintura aplicado y corrosión visible en el soporte del tanque. Asimismo, se detectó que la boca de visita no estaba en su lugar (**Ver Fig 4.26**), dejando el tanque expuesto al ambiente marino, caracterizado por altos niveles de cloruros y oxígeno, lo que puede acelerar la degradación de la espuma contenida.

Figura 4.26. Boca de visita abierta del tanque D9-90920, observándose corrosión severa. **Fuente:** Propia. **(2024)**

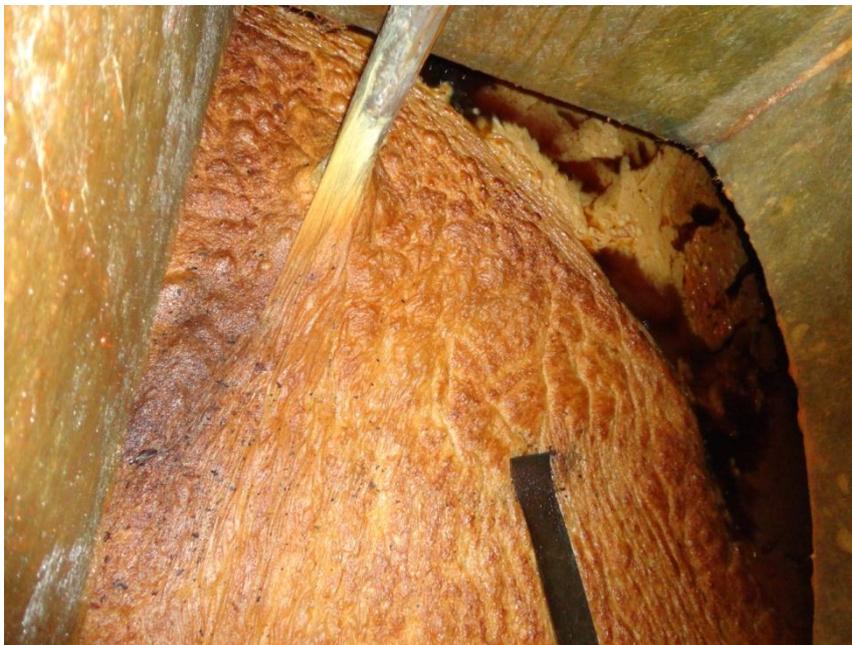
Figura 4.27. Estado actual de la espuma contenida en el tanque D9-90920. **Fuente:** PDVSA. **(2024)**

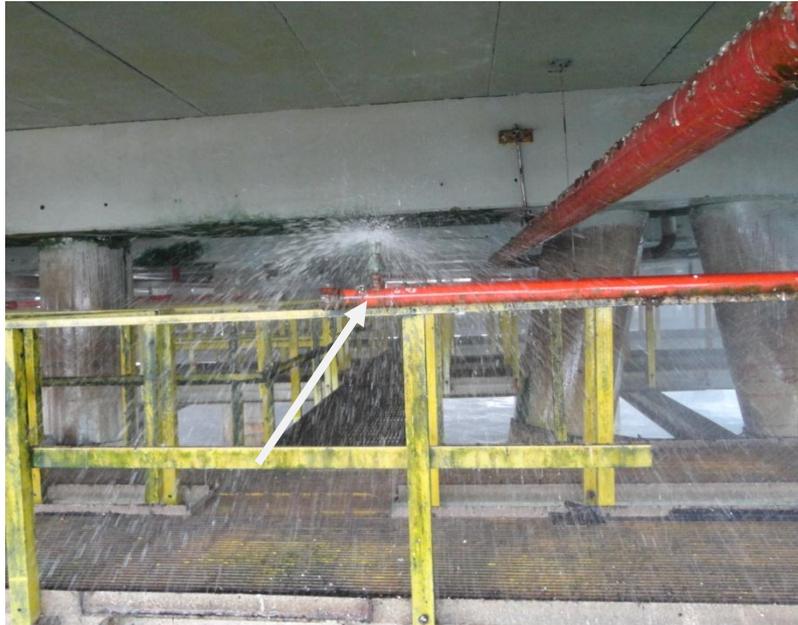
Durante la prueba de funcionamiento del sistema de diluvio, se evidenció como falla principal la falta del efecto de neblina, esencial para el enfriamiento adecuado de la plataforma en caso de incendio. Para que el sistema de diluvio logre un efecto de neblina eficiente, el agua debe atomizarse en partículas finas que maximicen la absorción de calor. Sin embargo, durante la prueba, esto no ocurrió (**Ver Figs. 4.28 y 4.28**). El objetivo principal de este sistema es mitigar el riesgo de colapso estructural, reduciendo las temperaturas generadas por el fuego. No obstante, el taponamiento de las tuberías y rociadores compromete gravemente su operatividad, impidiendo que cumpla su función de manera eficiente. Se observó de igual manera la salida de agua por conexiones en las que no estaba instalado el rociador. (**Ver Fig. 4.30**) Se comprobó el adecuado funcionamiento de los sistemas de bombeo que alimentan al sistema de diluvio.

Figura 4.28. Prueba de funcionamiento al sistema de diluvio, donde se evidencia la falta de generación del efecto neblina. **Fuente:** Propia. (2024)

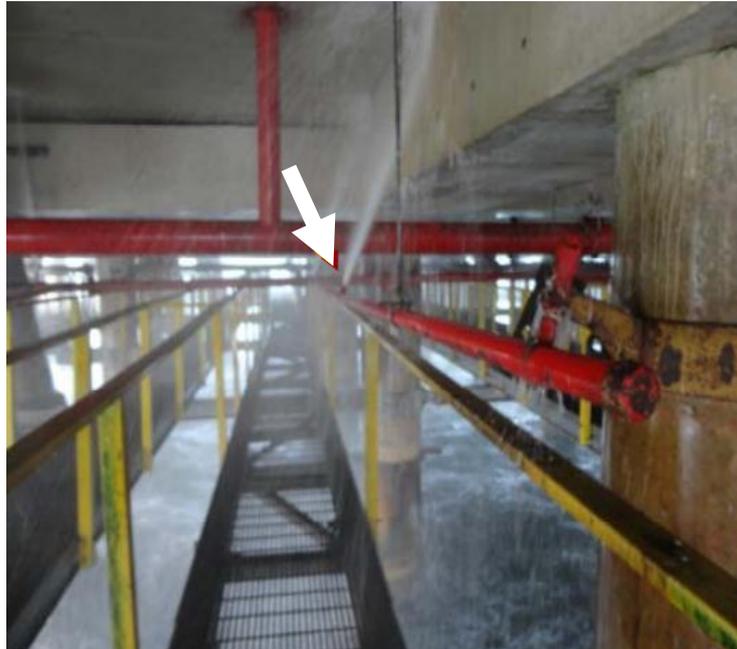
Figura 4.30. Prueba de funcionamiento al sistema de diluvio.
Ausencia de rociador. **Fuente:** Propia. **(2024)**

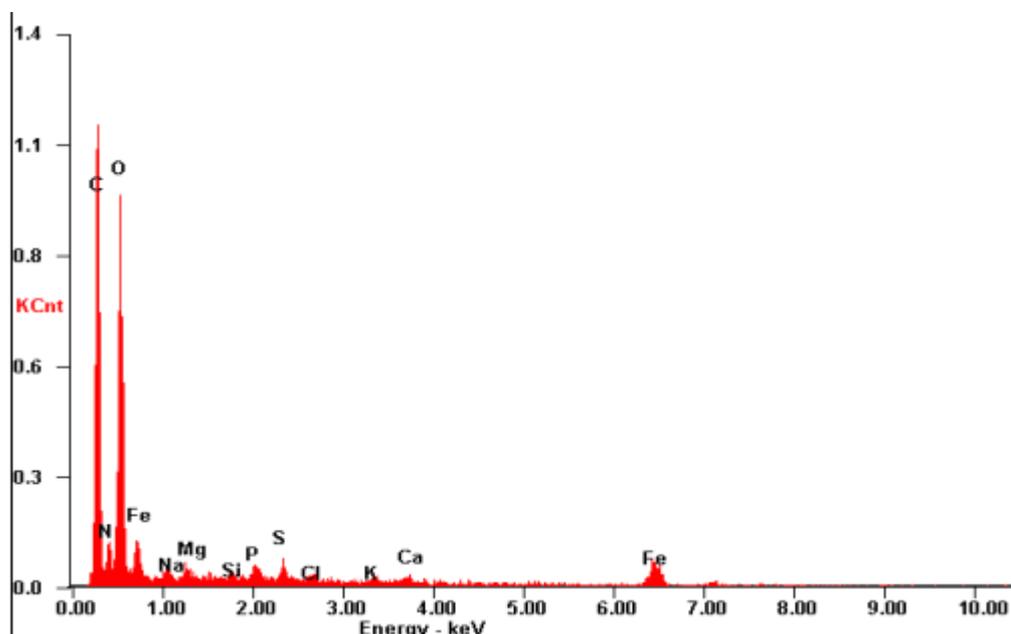
Figura 4.34. Detalle del Espectro EDS obtenido de los depósitos oscuros abundantes y de baja adherencia en la parte interna de los tubos. **Fuente:** PDVSA-INTEVEP. (2024).

De acuerdo con los resultados obtenidos para los depósitos oscuros de baja adherencia y considerando que se encontraron en gran abundancia en la parte interna de la tubería, sin observarse una pérdida significativa de espesor en la pared, se puede concluir que, como se evidenció en el análisis de EDS, estos depósitos son predominantemente de naturaleza orgánica, arrastrados por el flujo dentro de las tuberías.

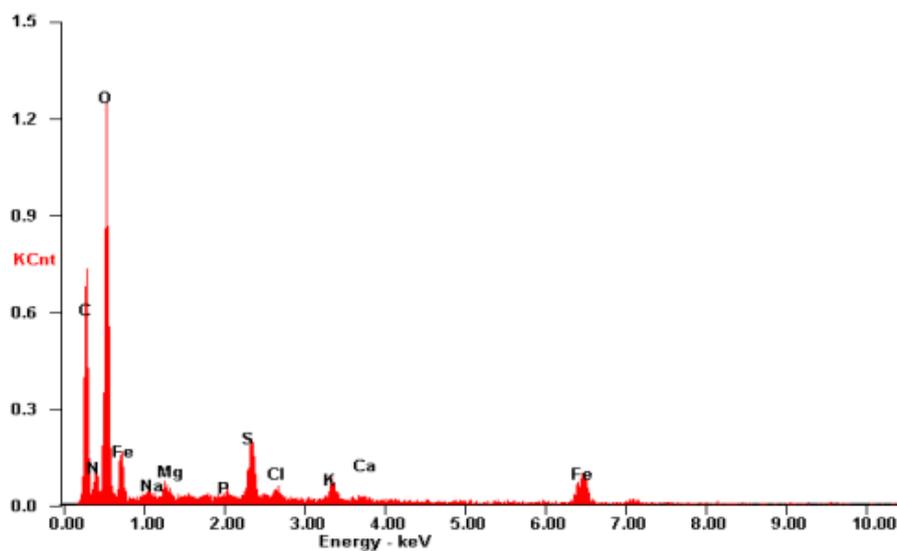
Figura 4.35. Detalle del Espectro EDS aplicado a los depósitos de color marrón claro encontrados en la conexión con los aspersores. **Fuente: PDVSA-INTEVEP. (2024)**

El análisis EDS de los depósitos encontrados en la conexión con los aspersores revela una composición predominantemente de oxígeno, carbono, hierro y azufre, lo que sugiere la presencia de óxidos de hierro y posibles sulfatos o cloruros. Esto indica un proceso de corrosión activa en el sistema, probablemente acelerado por la presencia de compuestos en el agua utilizada. Además, la detección de calcio y potasio sugiere la acumulación de residuos minerales. La combinación de estos factores puede afectar el rendimiento del sistema, obstruyendo los aspersores y reduciendo su eficacia.

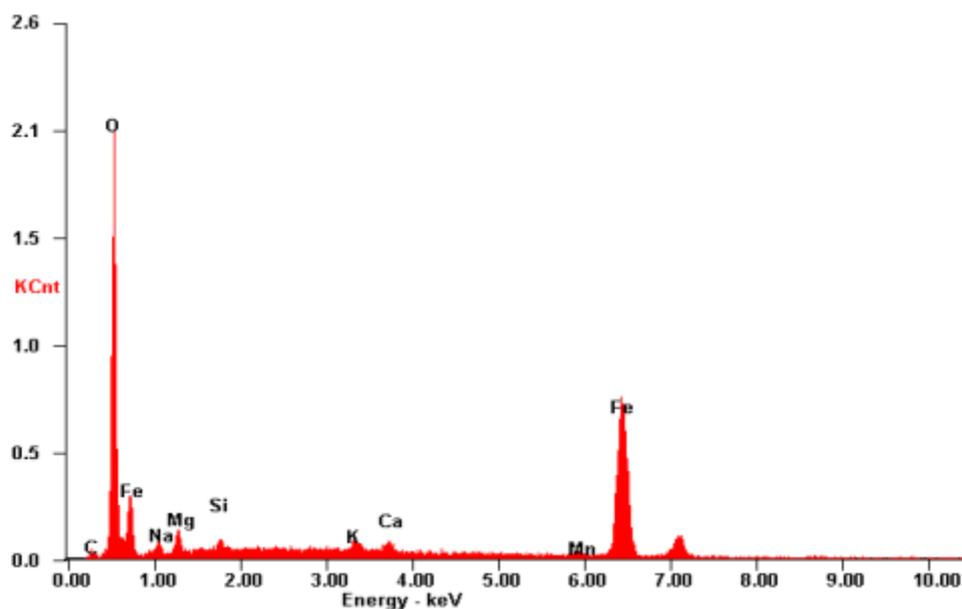
Figura 4.36. Detalle del Espectro EDS aplicado a los depósitos adyacentes a la superficie metálica de los tubos. **Fuente: PDVSA-INTEVEP. (2024)**
