“INCIDENTES EN LAS PRESAS DE VENEZUELA”

Trabajo de Grado presentado ante la Universidad de Oriente como Requisito
Parcial para optar al Título de:

Barcelona, Junio 2009

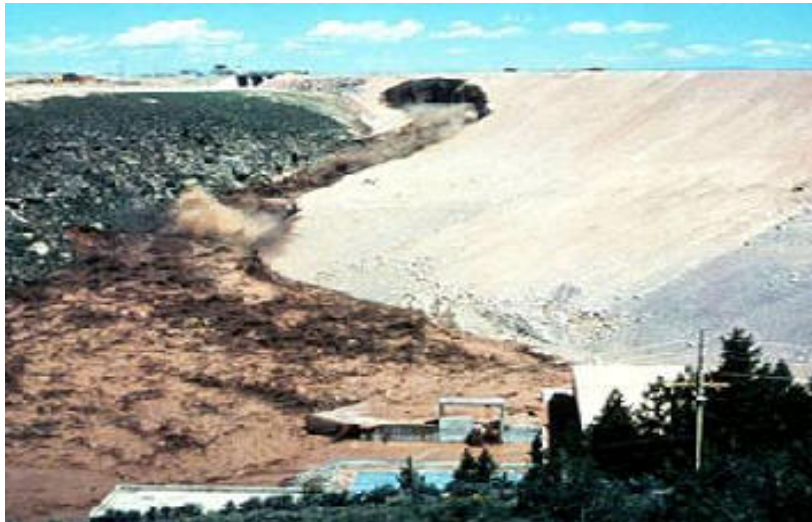
La grieta se expandió formando un gran hueco, el cual pronto condujo a la ruptura de la presa. Se encontraron como principales causas de la falla: erosión del suelo subyacente, asentamiento del suelo y filtraciones

Una de las hipótesis que se han desarrollado para explicar el rompimiento de esta presa sostiene que la presa falló porque: la pantalla era inadecuada, pues era permeable; no había filtros en el rastrillo y el núcleo era poco plástico.

Figura Nº 2.8 Vista noroeste hacia el estribo derecho Represa el Tetón. El hueco en la cara de la presa crece hacia arriba

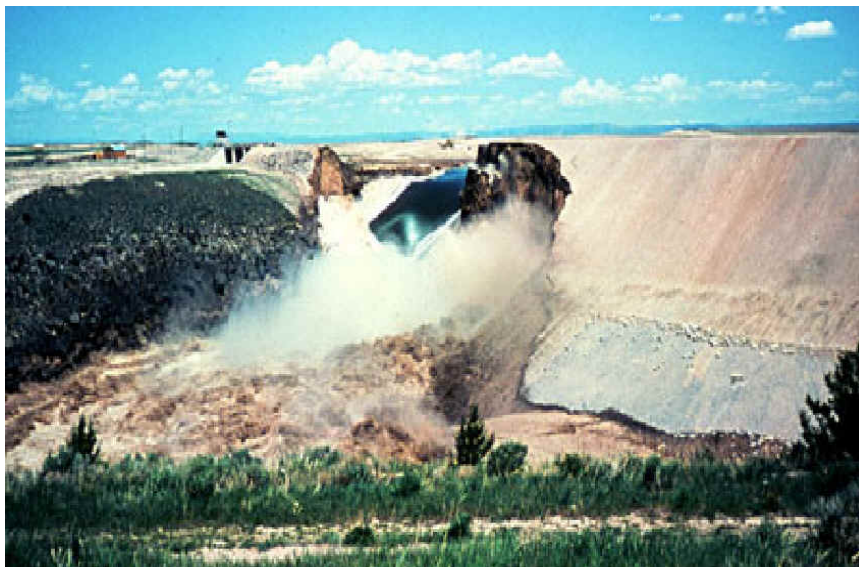
Figura N° 2.9 Vista noroeste hacia la grieta.

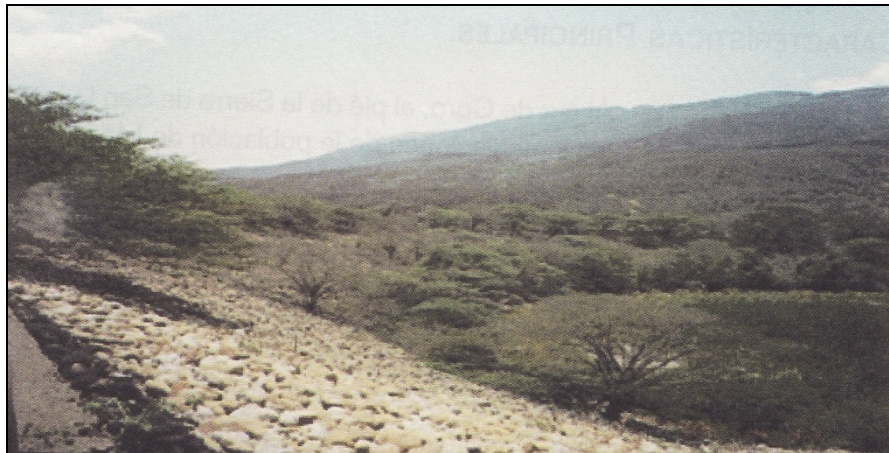
Desde ese entonces la presa se encuentra fuera de servicio, observando así que su falla se debió al desliz de los taludes tanto aguas arribas como aguas abajo.

Figura N° 2.11 Vista del talud aguas arriba de la presa Siburua

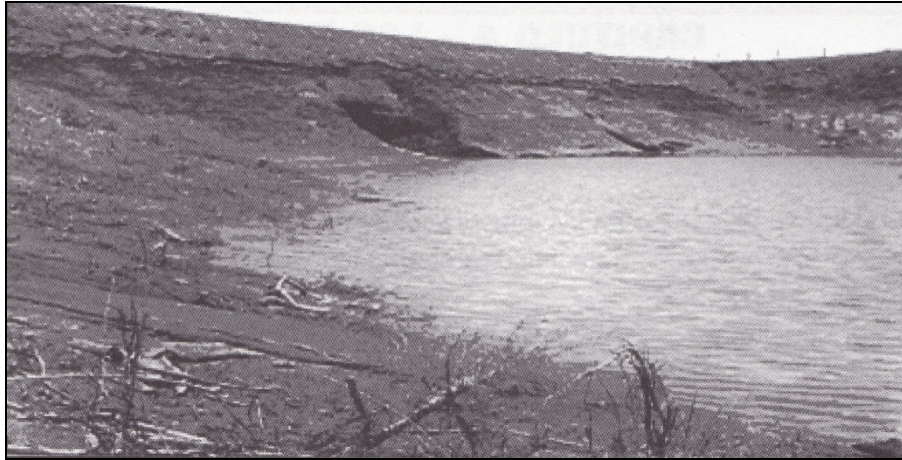
Esta represa fue construida por el Ministerio de Sanidad y Asistencia Social, en el año 1965, es una presa homogénea de arcilla, la cual fallo por la formación de un túnel en el terraplén, lo cual origino que el embalse se vaciara, inundando a su vez un caserío el cual se encontraba aguas abajo y lesiono a varias personas.

Después de varios años, el Ministerio de Obras Publicas, se enfoco en averiguar la causa de la falla (formación del túnel), para esto se tomaron unas muestra de arcilla para ser analizadas en el laboratorio, con las misma se comprobó que correspondían a un suelo altamente dispersivo.

Figura N° 2.12. Presa Las Tinas, túnel en el terraplén

Este es el único de los casos en el cual la represa fallo por tratarse de un suelo de arcilla dispersiva. La presa fue reconstruida con utilizando arcillas no dispersivas y no se tiene información de inconvenientes posteriores.

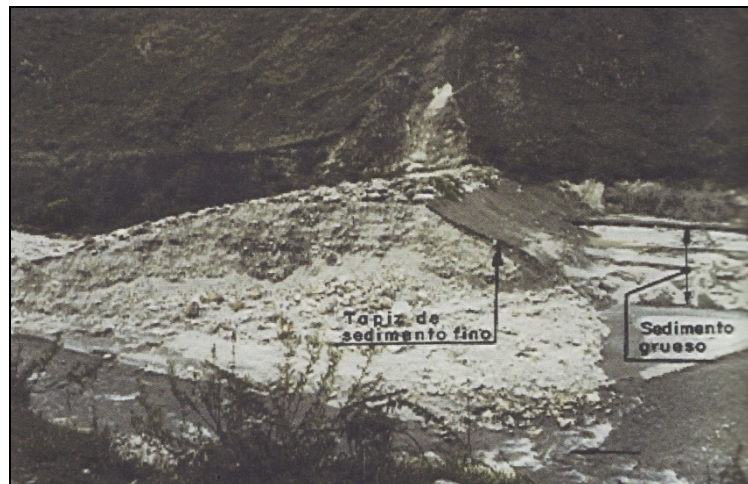
Este estudio también dio como resultado un caudal pico de 224 m³/seg para la creciente de 25 años, lo q indicaría que el caudal que destruyo la presa que fue de 200 m³/seg tuvo un periodo de retorno menor de 25 anos. El colapso de esta presa se debió a la baja resistencia a la erosión de los materiales de la terraza aluvial del estribo izquierdo y al hecho de haber permitido que el flujo derramara a lo largo de toda la cresta de la presa en contacto con esos materiales.

Figura N° 2.13. Restos de sedimentos acumulados en el embalse Aracay

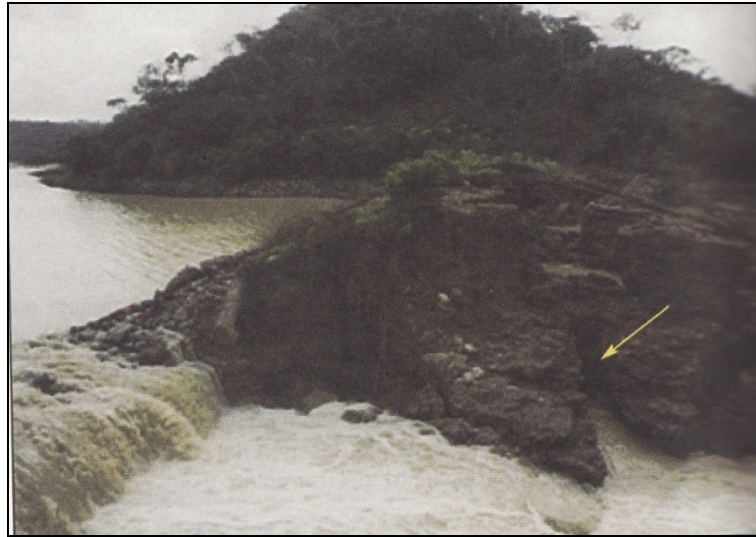
cisterna. La poca capacidad del aliviadero con un caudal de diseño igual a $9,23\text{m}^3/\text{seg}$, conjunto con el reducido borde libre de la presa que no es mas de 3 metros y la inexistencia de sistemas de descarga, fueron las causales de la destrucción de esta presa.

Figura N° 2.14. Presa el Cristo detalle de la erosión.

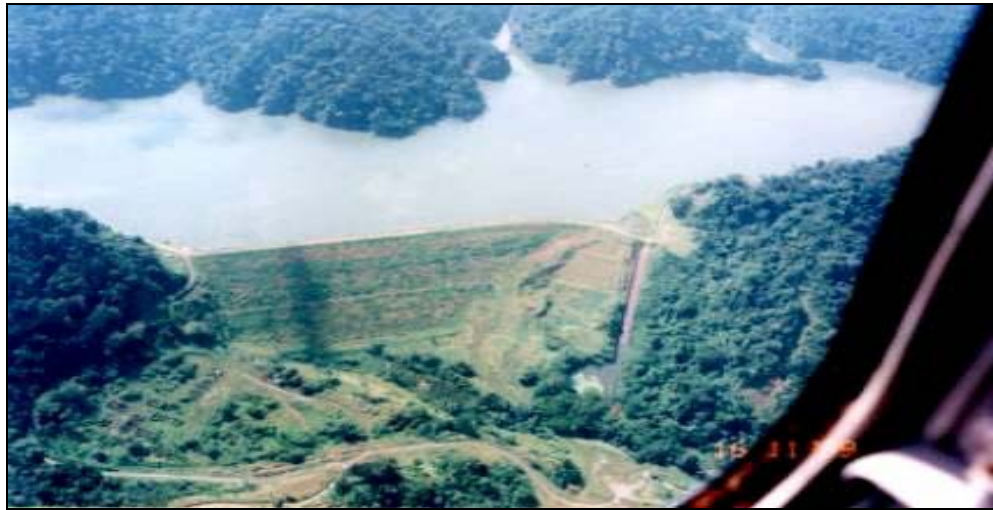
Figura N° 2.16. El Guapo en su máximo nivel de represamiento

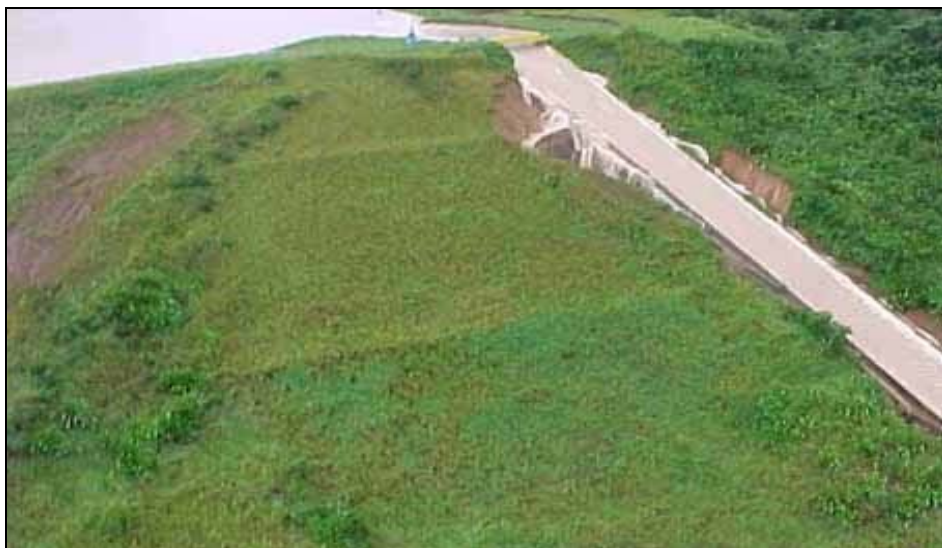
Figura N° 2.17. Inicio del desbordamiento de los muros del aliviadero

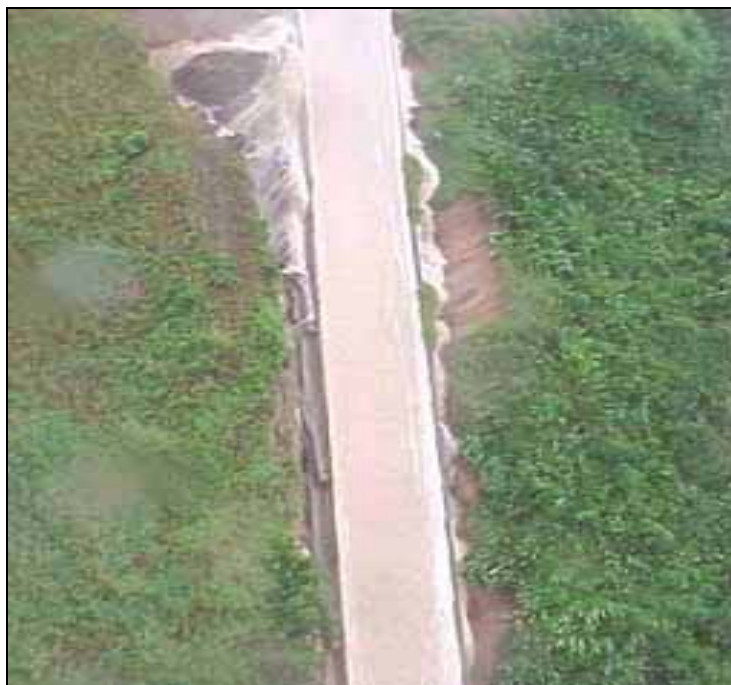
Figura N° 2.18. Incremento del rebose del canal, ya se observa la erosión del talud de la presa

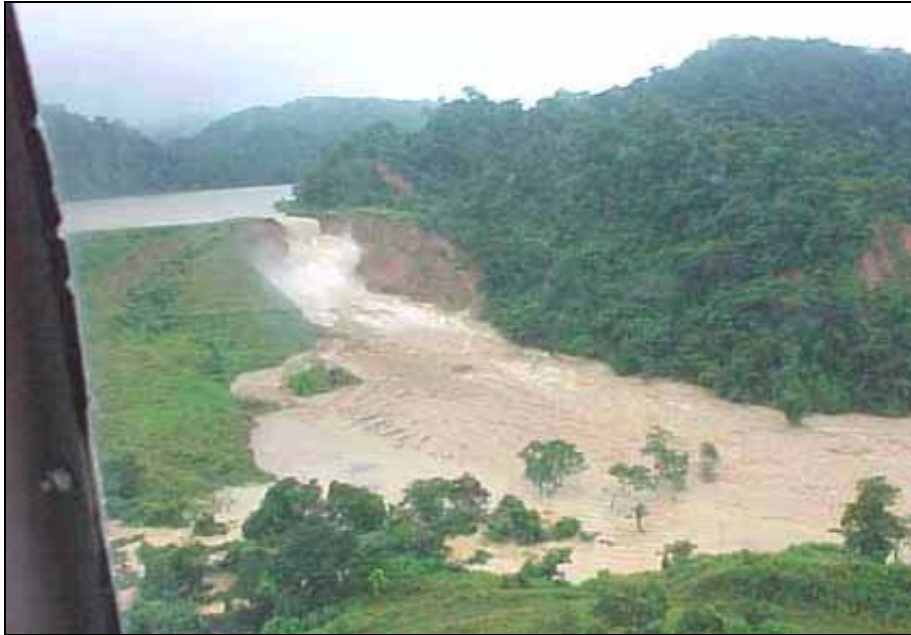
Figura Nº 2.19. El cauce aguas abajo de la presa se convirtió en un inmenso río.

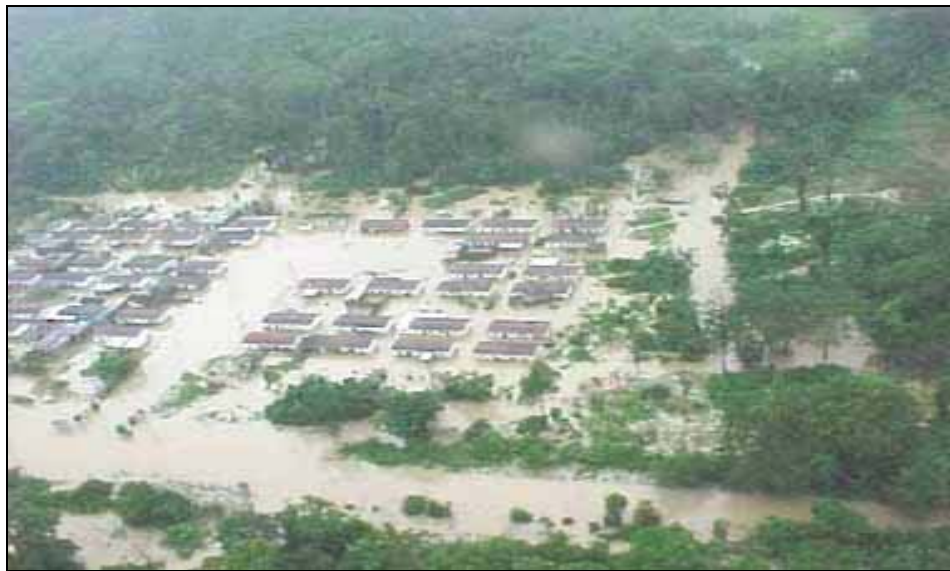
Figura Nº 2.20. La población de El Guapo fue inundada y destruida en su totalidad

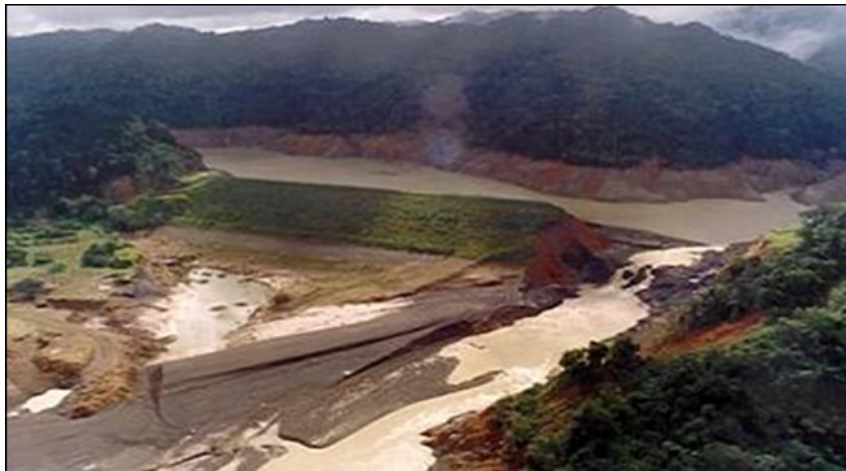
La ocurrencia de crecientes superpuestas o de picos múltiples fue comprobada en la Presa El Guapo, en la que el nivel del embalse subió rápidamente, descendió y volvió a incrementarse de manera súbita antes de ocurrir la falla de la obra.

Figura N° 2.21. Presa El Guapo, después de la falla.
