**ESTUDIO DE LAS CAUSAS QUE PROVOCARON PROBLEMAS DE
ARENAMIENTO EN LOS POZOS DEL DISTRITO CABRUTICA,
DIVISIÓN FAJA DURANTE EL PERÍODO 2001-2009**

**Trabajo de Grado Presentado ante la Universidad de Oriente Como
Requisito Parcial Para Optar al Título de INGENIERO DE PETRÓLEO**

MATURÍN, AGOSTO 2010

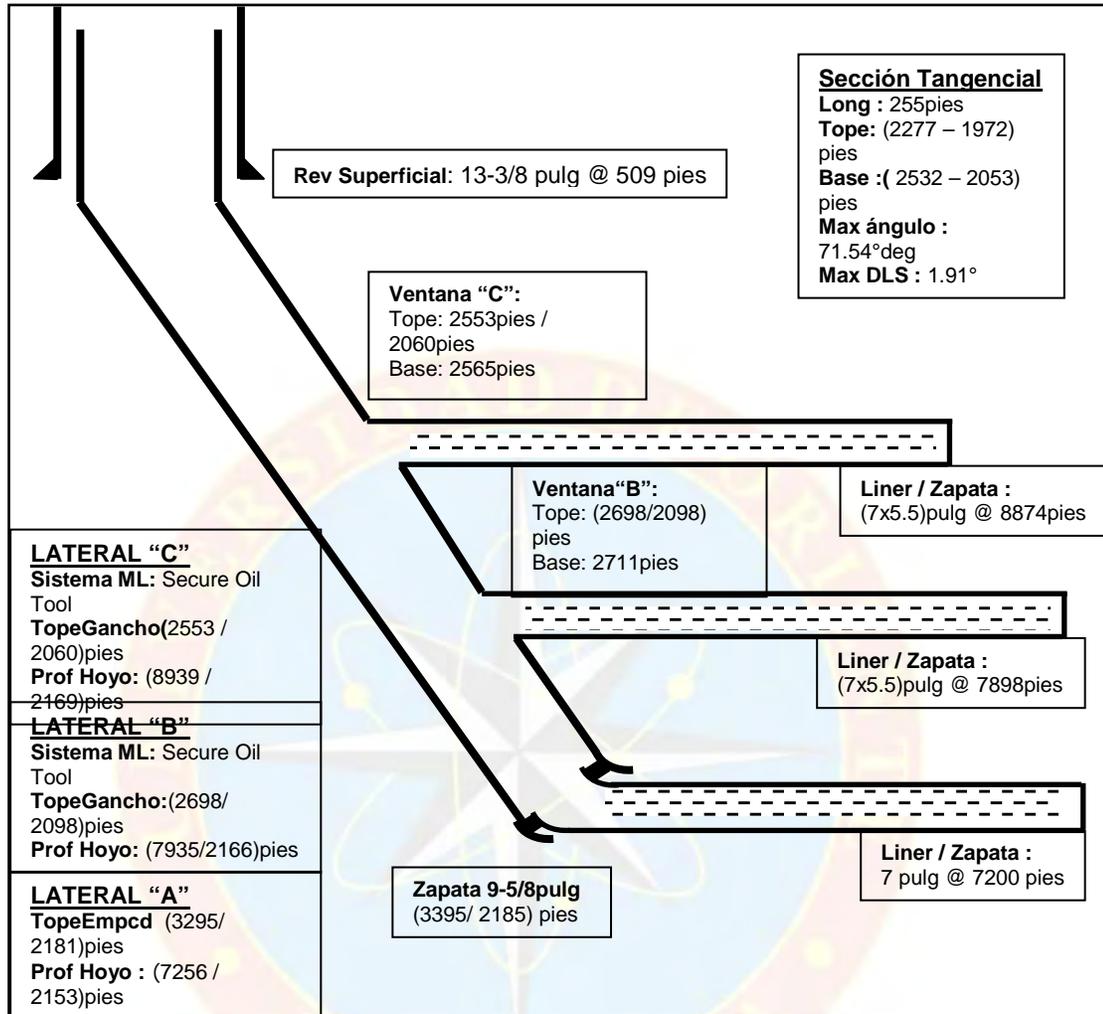
Figura 4.1 Diagrama mecánico del pozo BC22-06

Schlumberger formando una junta nivel 3 (Diagrama Mecánico BC22-06). En los archivos de reparación del pozo, se observó que en la limpieza realizada para la fecha del 27 de julio del 2005 se obtuvo en superficie retorno de arena desde 2651 pies a 2671 pies de profundidad medida (MD), obstruyendo el avance del equipo de limpieza. También se observó arena y arcilla en intervalos de 2735 pies a 2981 pies (MD), es importante acotar que estas zonas antes mencionadas se encuentran frente a las ventanas de los laterales C y B con un ángulo de inclinación de 71° - 77° . El hecho de conseguir arcilla frente a la ventana de estos laterales, lleva a inferir que la misma provenga de zonas cercanas al lateral B o C y no del lateral A, debido a que las secciones de arcilla de esta zona productora se encuentran cubiertas con revestidores lisos para evitar que estas puedan derrumbarse y migrar al pozo.

Al no obtener indicios de presencia de arena en las muestras y de valores elevados de sedimentos se plantea la hipótesis de que este taponamiento ocurrió de manera súbita en el pozo, tomando en cuenta los resultados de las muestras del pozo, la presencia de arcilla y arena y el área donde se encontraron.
