**PROPUESTA PARA LA REPARACIÓN DE LA RAMPA DE  
ACCESO A LAS OFICINAS Y LABORATORIOS DEL EDIFICIO  
ADMINISTRATIVOS I, EN LA SIDERÚRGICA DEL ORINOCO  
“ALFREDO MANEIRO”, CIUDAD GUAYANA, ESTADO  
BOLÍVAR, (SIDOR, C.A.)**

**TRABAJO FINAL DE GRADO  
PRESENTADO POR LAS  
BACHILLERES MOTA, DULCE  
Y NUÑEZ, NORMA PARA  
OPTAR AL TÍTULO DE  
INGENIERO CIVIL**

**CIUDAD BOLÍVAR, MARZO 2018**

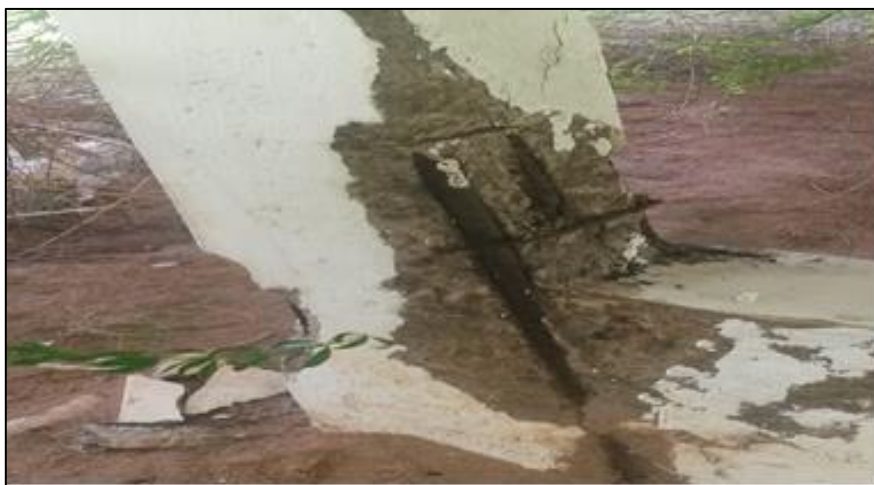
Figura 5.3 Exposición de acero de refuerzo en viga de pilar

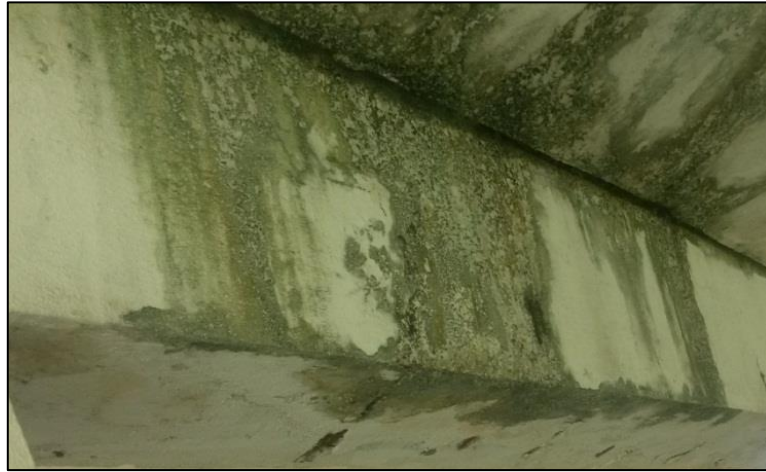
Figura 5.5 Manchas de humedad y presencia de moho

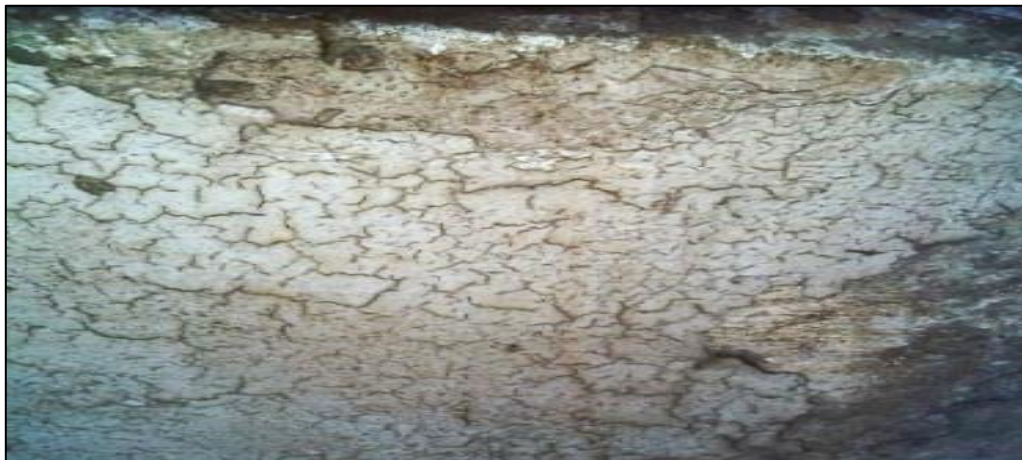
Figura 5.6 Desprendimiento de pintura en pilar de humedad

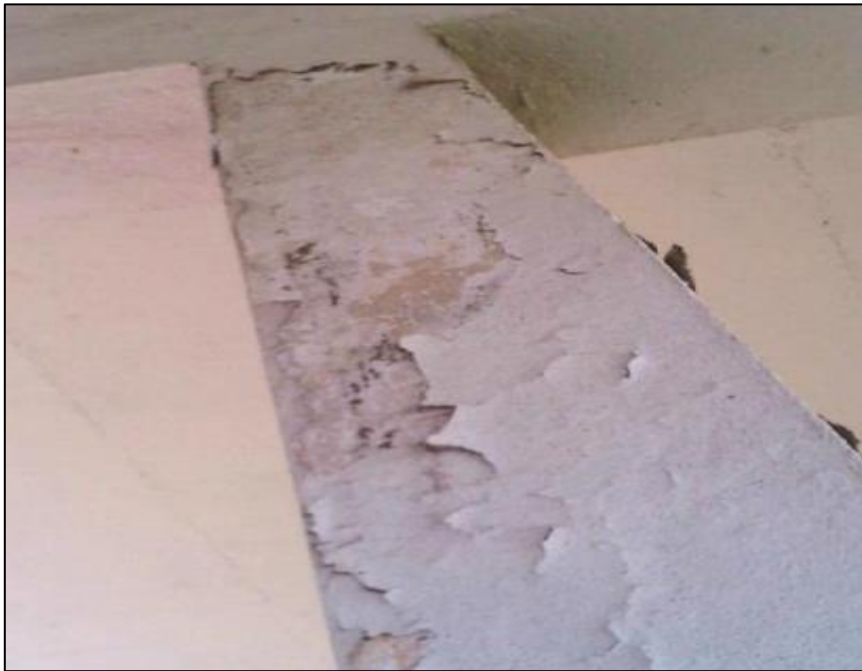
Figura 5.7 Desconchamiento de la pintura

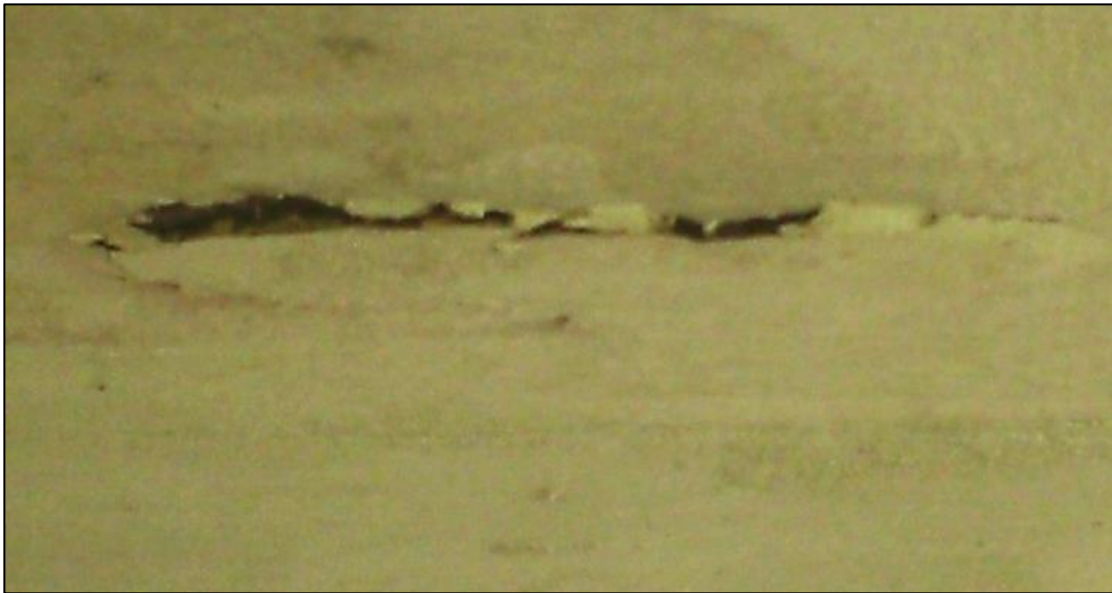
Figura 5.8 Desprendimiento y agrietamiento del recubrimiento de concreto en losa

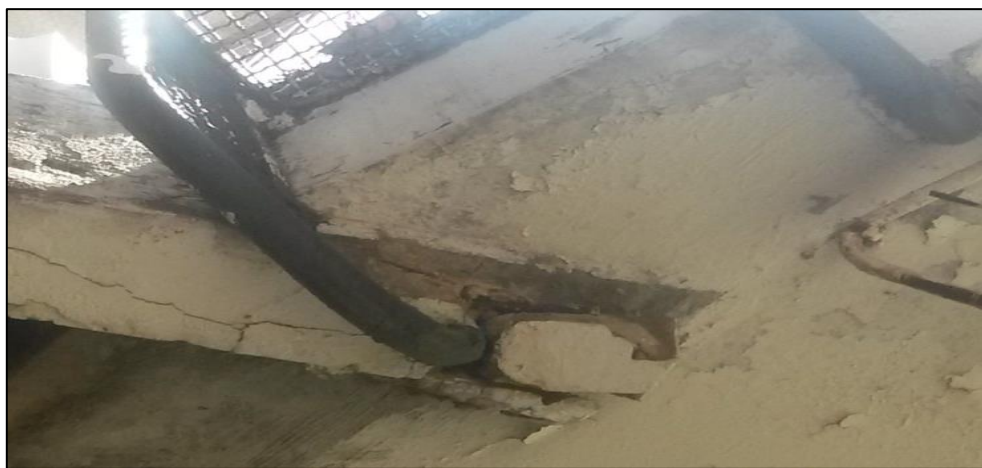
Figura 5.9 Desprendimiento de concreto en el anclaje de baranda a losa

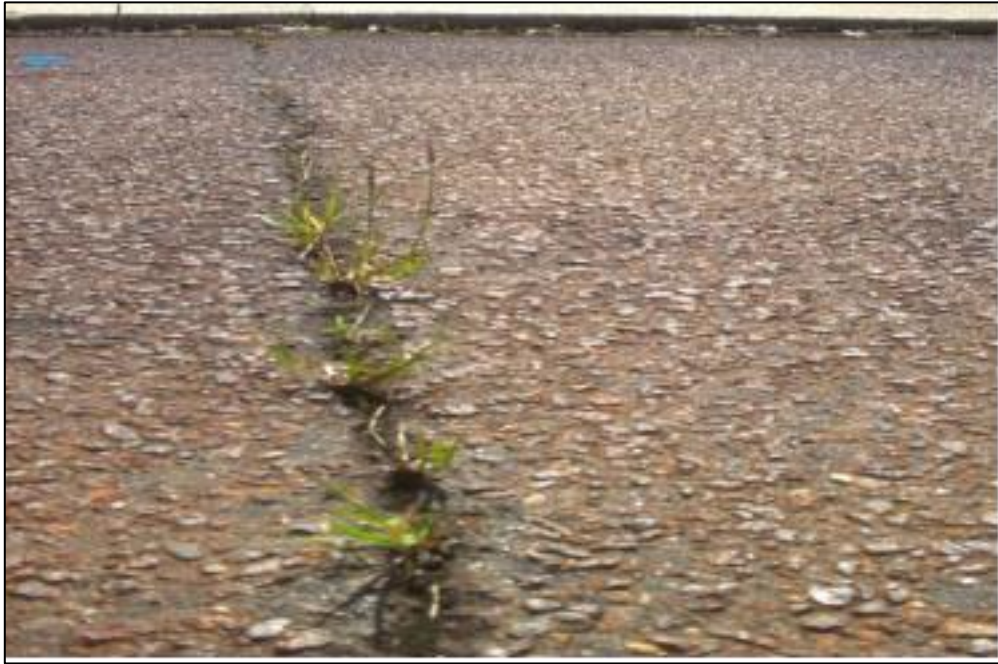
Figura 5.10 Grietas longitudinales en pavimento lado derecho

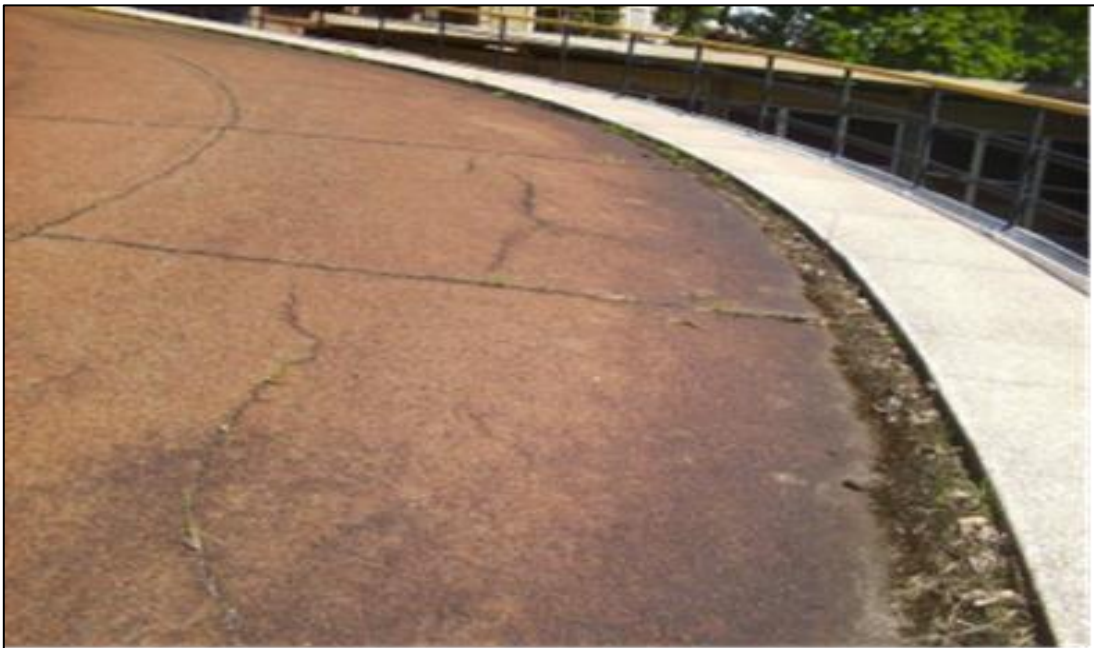
Figura 5.11 Deficiencia en material de sello de las juntas transversales del pavimento

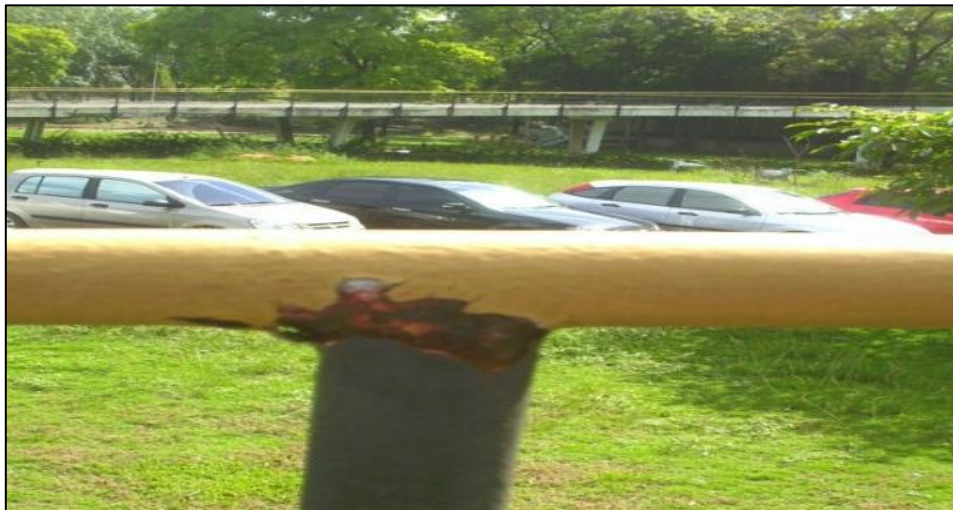
Figura 5.12 Presencia de corrosión en baranda Metálica de la rampa

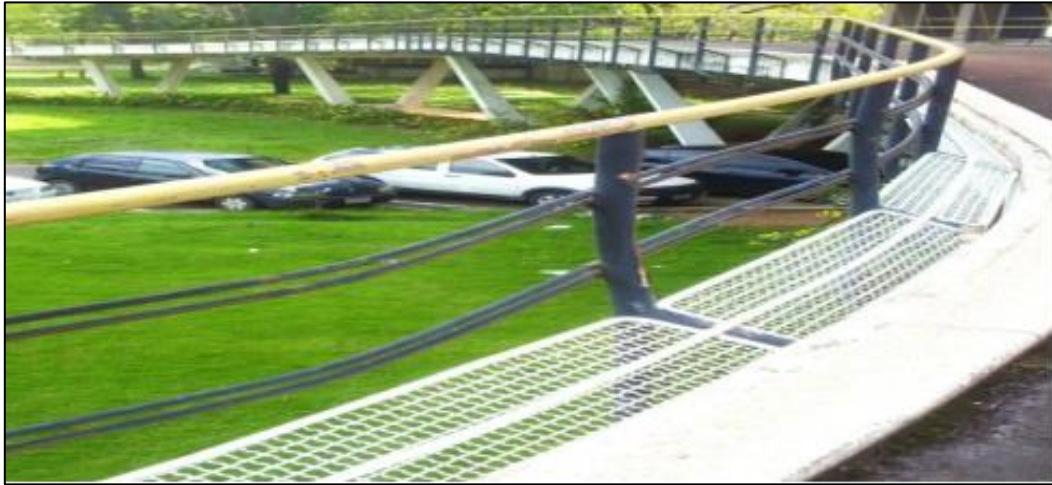
Figura 5.13 Deformaciones en baranda metálica ocasionadas por vehículos

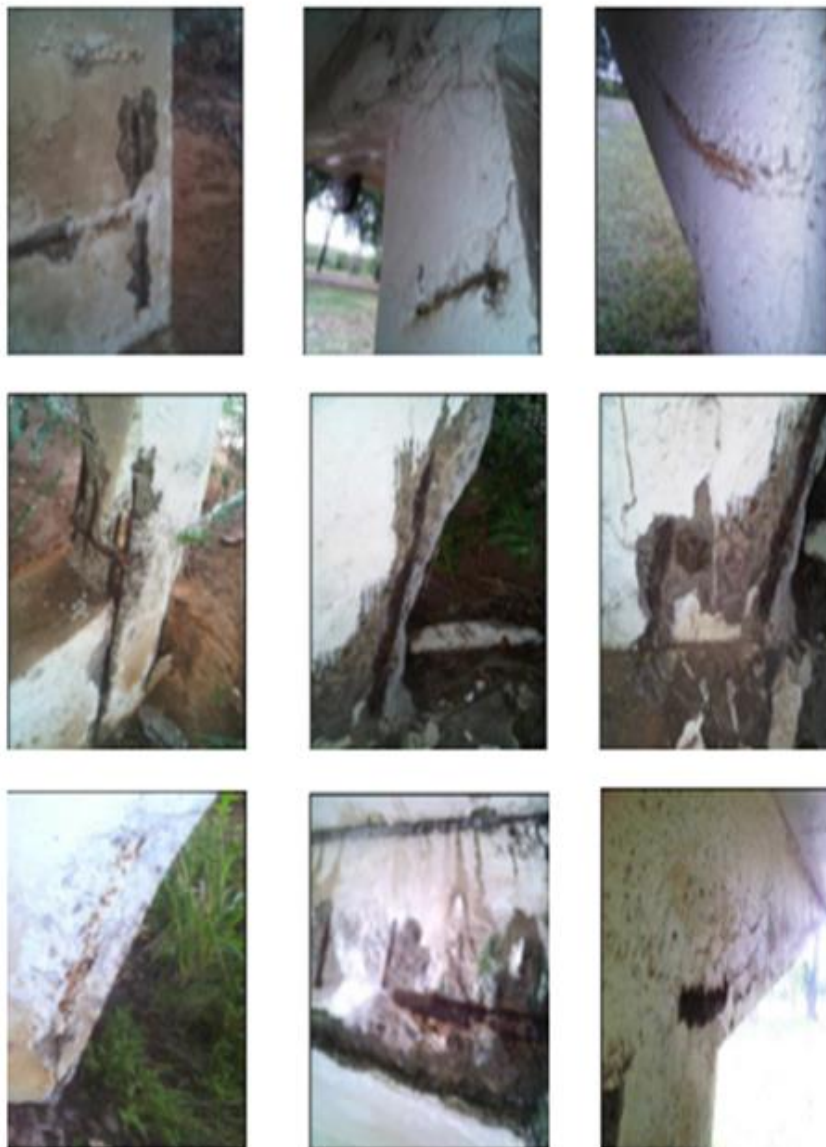
Exposición y corrosión del acero de refuerzo en los pilares

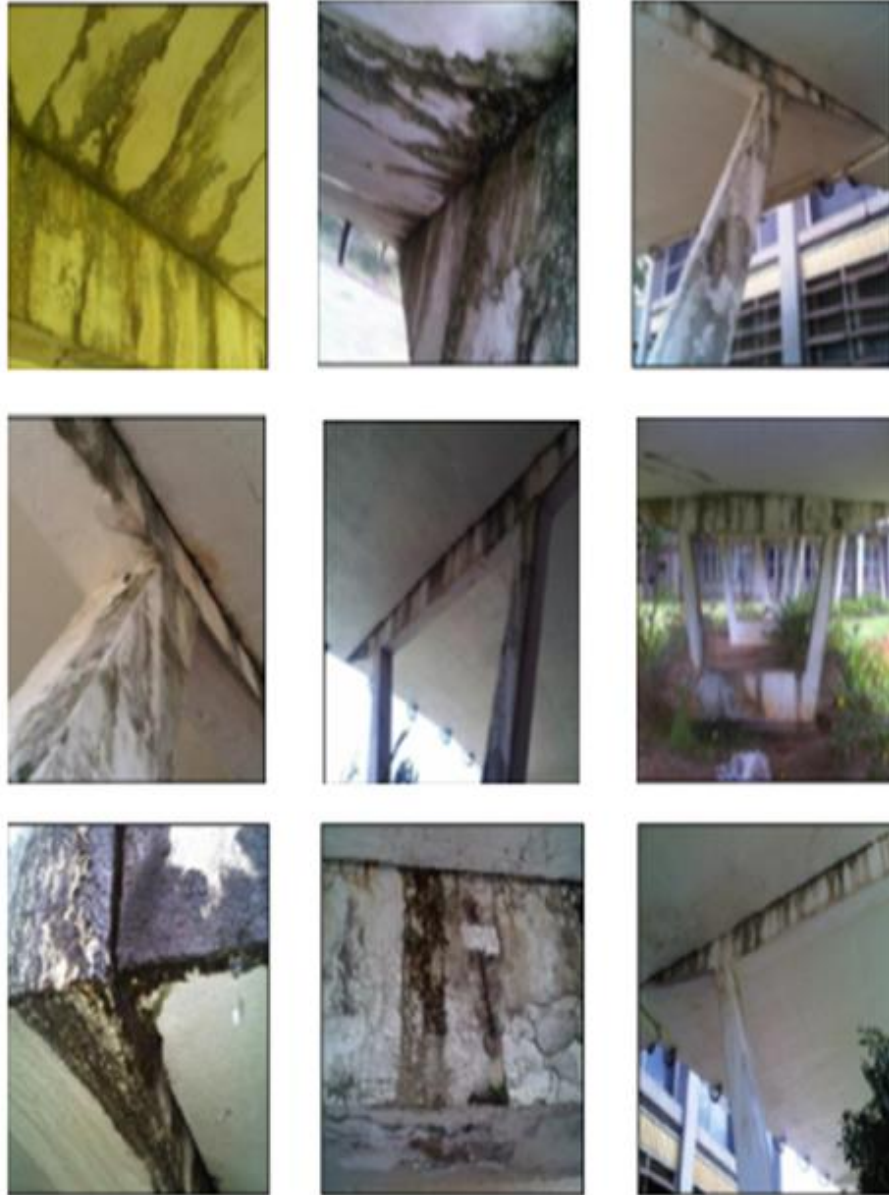
Filtración a través de las juntas de dilatación

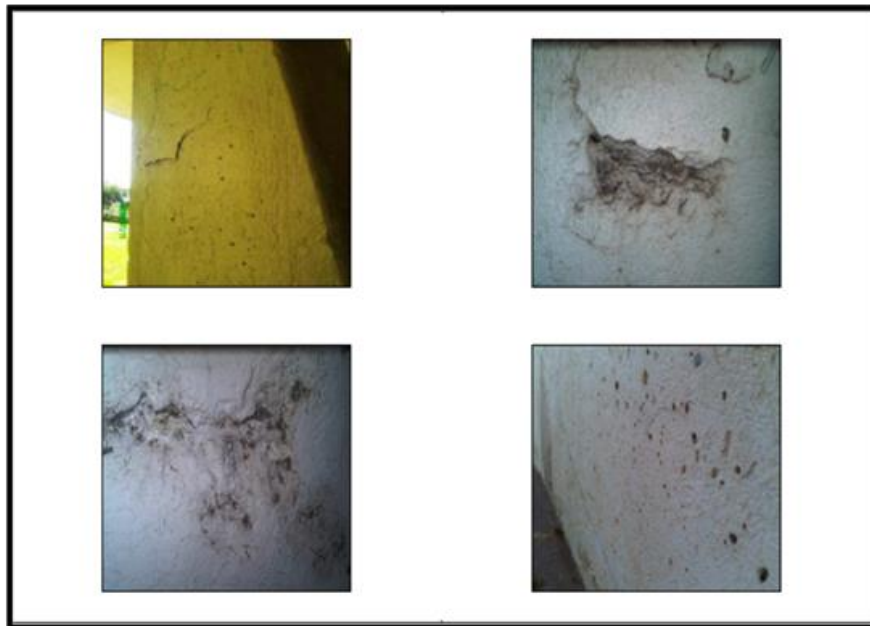
Oquedades, burbujas superficiales y coqueras

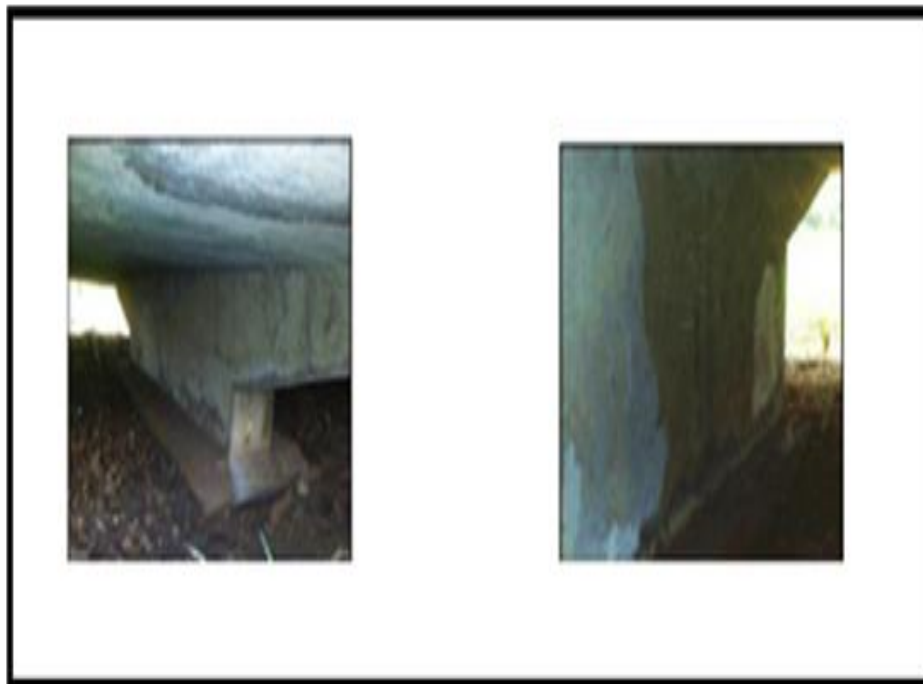
Eflorescencias

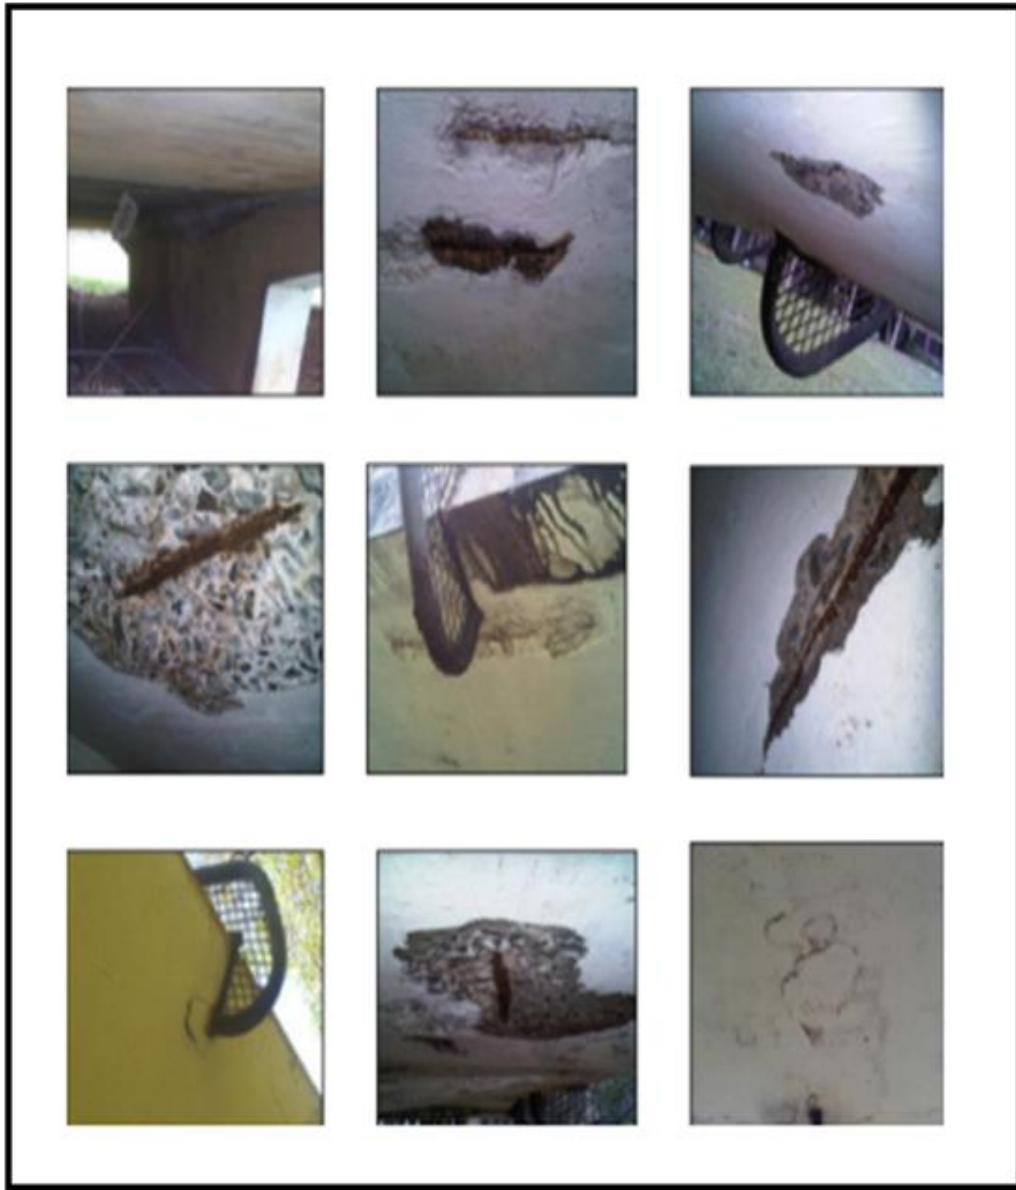
Desprendimiento de recubrimiento de concreto, exposición y corrosión en acero de refuerzo en losa del tablero.

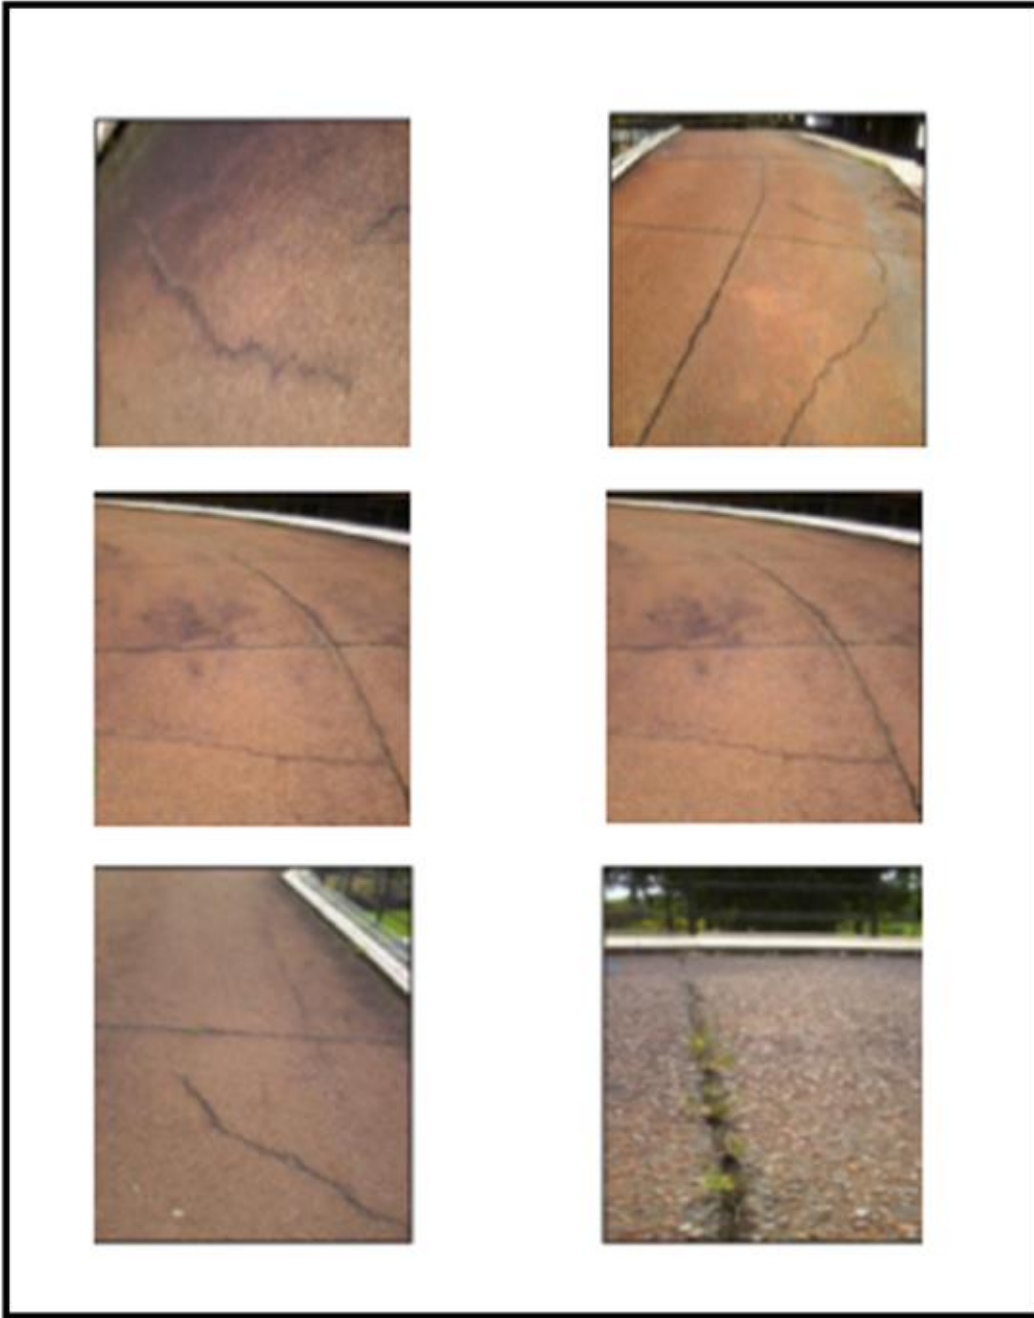
Grietas transversales, longitudinales y en pavimento; diagonales y deficiencia en sello de juntas de pavimento.

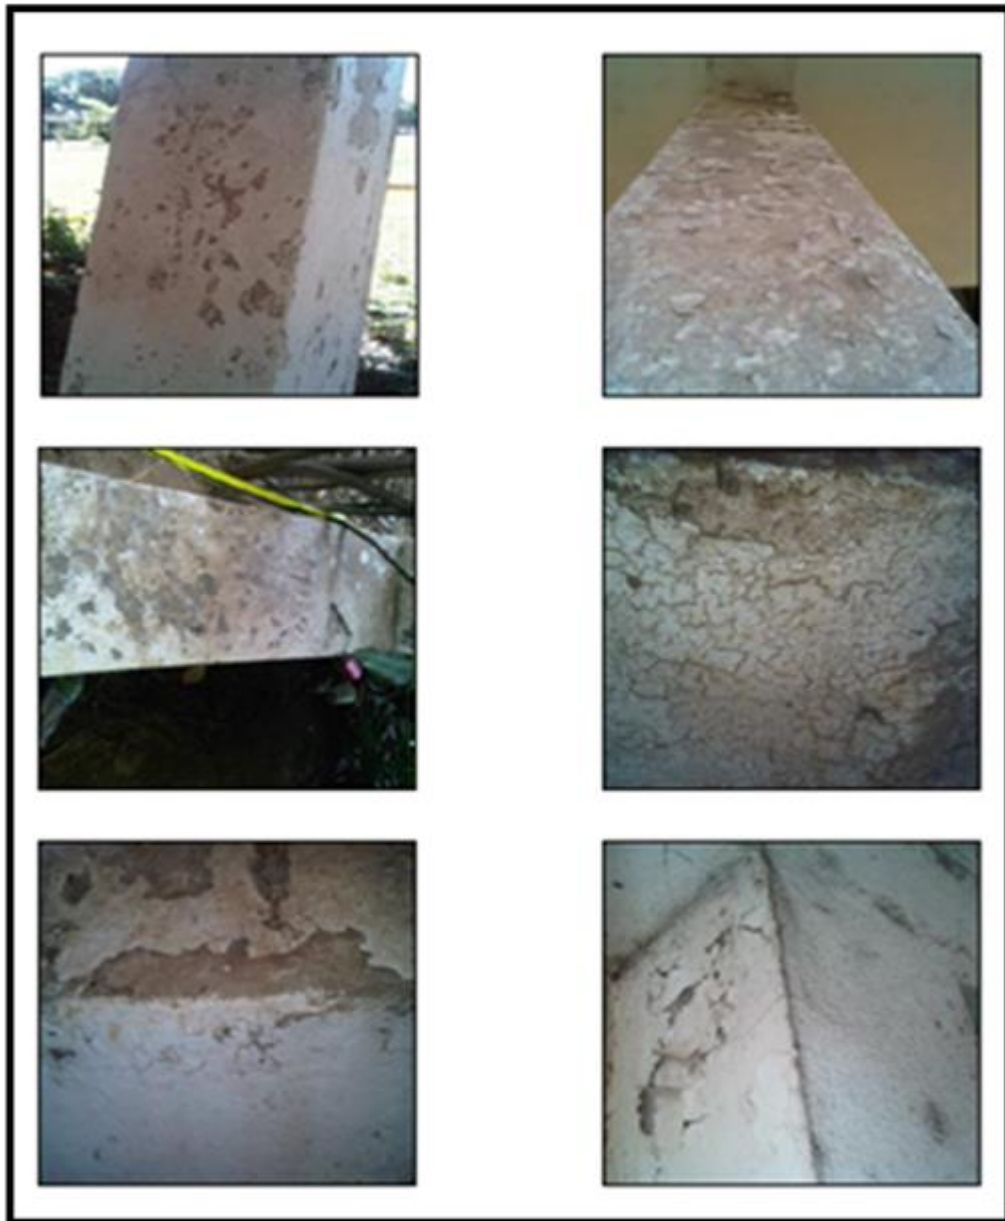
Desconchado y cuarteado de la pintura
