**“IMPLEMENTACIÓN DE UN PLAN DE INSPECCIÓN EN  
MARCHA PARA TUBERÍAS Y EQUIPOS ESTÁTICOS EN LA  
UNIDAD DE DESTILACIÓN ATMOSFÉRICA Y VACÍO (PDVSA)”**

Trabajo de Grado Presentado por la Universidad de Oriente como Requisito  
Parcial para Optar al Título de

PUERTO LA CRUZ, OCTUBRE DE 2010.

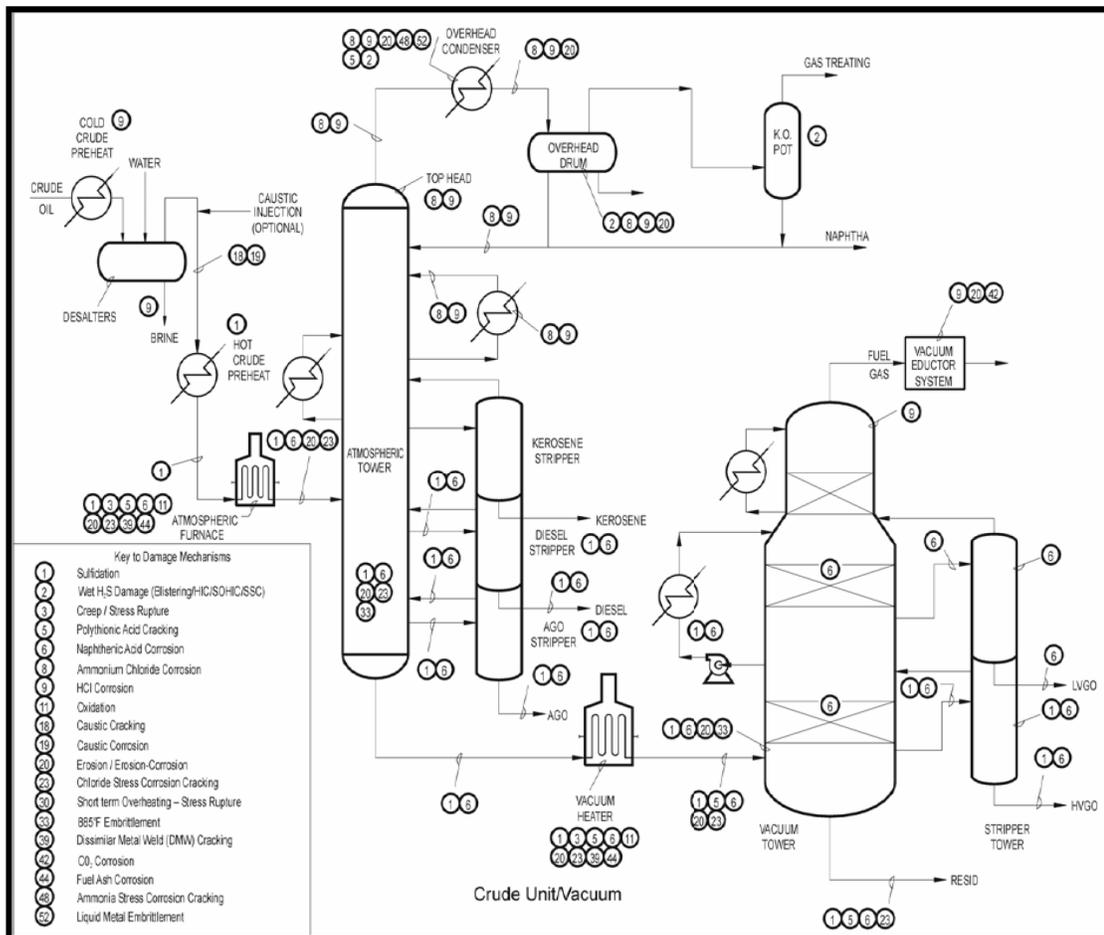
**Figura 4.10.** Diagrama de proceso y mecanismos de corrosión asociados a las partes de la Unidad de Destilación Atmosférica y Vacío

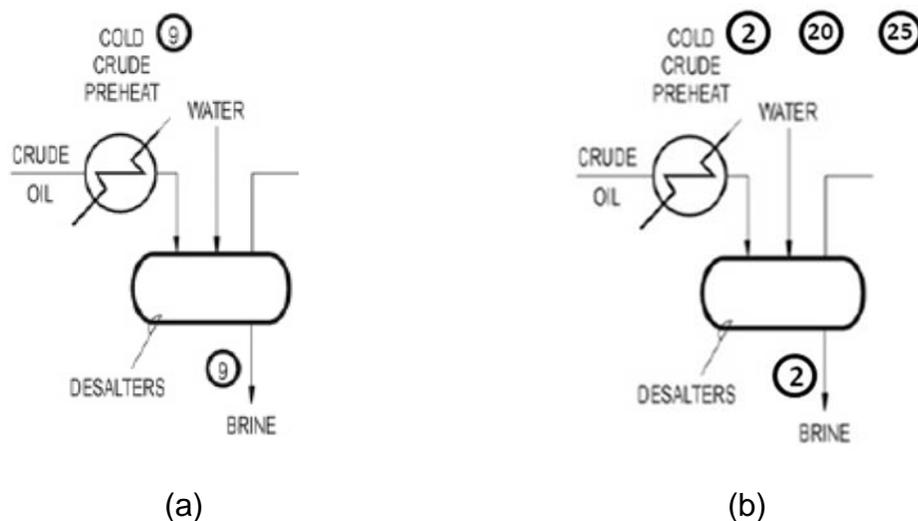
**Figura 4.11.** Esquema del lazo No.1, indicando mecanismos de corrosión según norma (a) y mecanismos de corrosión de mayor posibilidad según condiciones de operación y materiales de construcción (b)

En la figura 4.11(b) se han indicado los mecanismos según las condiciones de operación observadas en el lazo No. 1. Dichos mecanismos se han indicado con el número que hace referencia a lo designado en la tabla 4.18 extraída de la norma API-571. Los mecanismos de corrosión que pueden presentarse son:

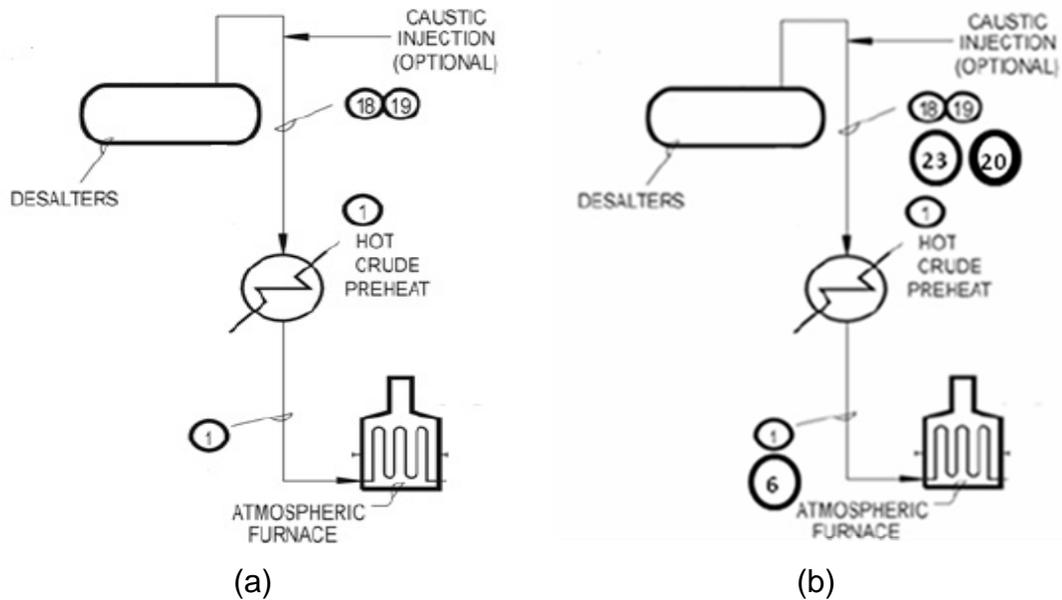
nafténicos, corrosión bajo tensión por acción de los cloruros y la corrosión – erosión.

**Figura 4.12.** Esquema del lazo No.2, indicando mecanismos de corrosión según norma (a) y mecanismos de corrosión de mayor posibilidad según condiciones de operación y materiales de construcción (b)

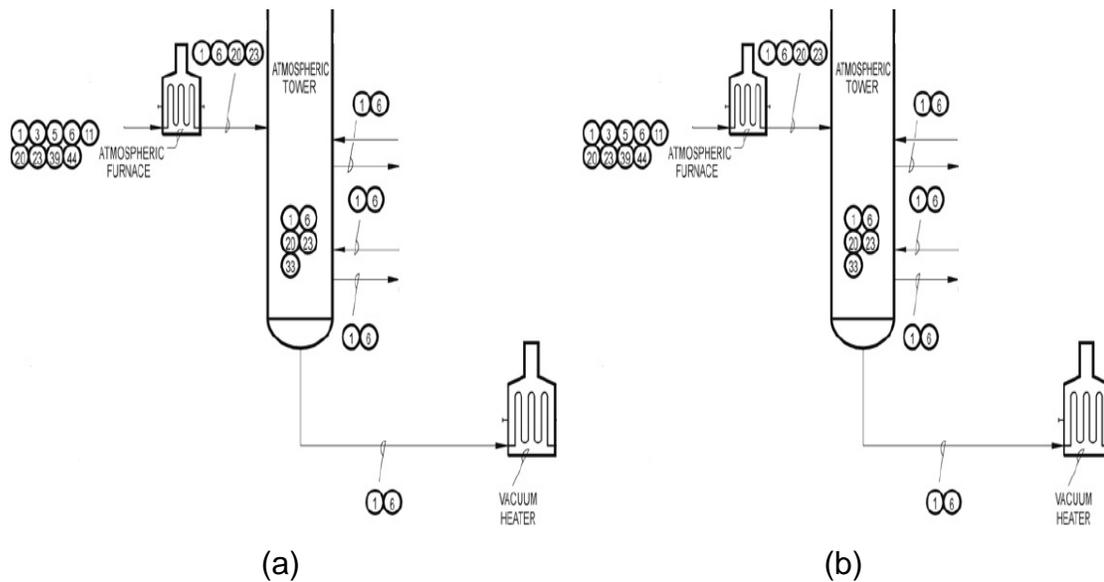
**Figura 4.13.** Esquema del lazo No.3, indicando mecanismos de corrosión según norma (a) y mecanismos de corrosión de mayor posibilidad según condiciones de operación y materiales de construcción (b)

Como se puede observar en las figuras 4.13(a) y 4.13(b) los mecanismos de corrosión que estipula la norma API-571 coinciden exactamente con los mecanismos que se pueden generar en el lazo de corrosión No.3 para las condiciones de operación, variables de proceso y materiales de construcción que éste maneja. De igual forma sucede en el lazo de corrosión No.5 como se puede apreciar en la figura 4.14, debido a que mantienen similares condiciones de operación y materiales de construcción.

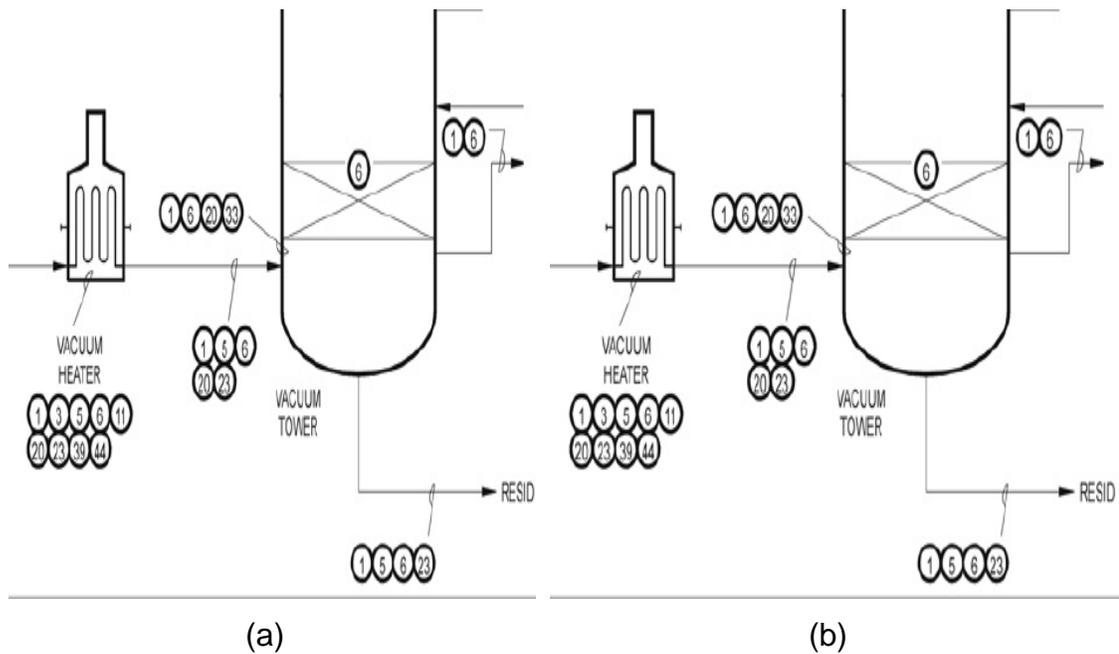
**Figura 4.14.** Esquema del lazo No.5, indicando mecanismos de corrosión según norma (a) y mecanismos de corrosión de mayor posibilidad según condiciones de operación y materiales de construcción (b)

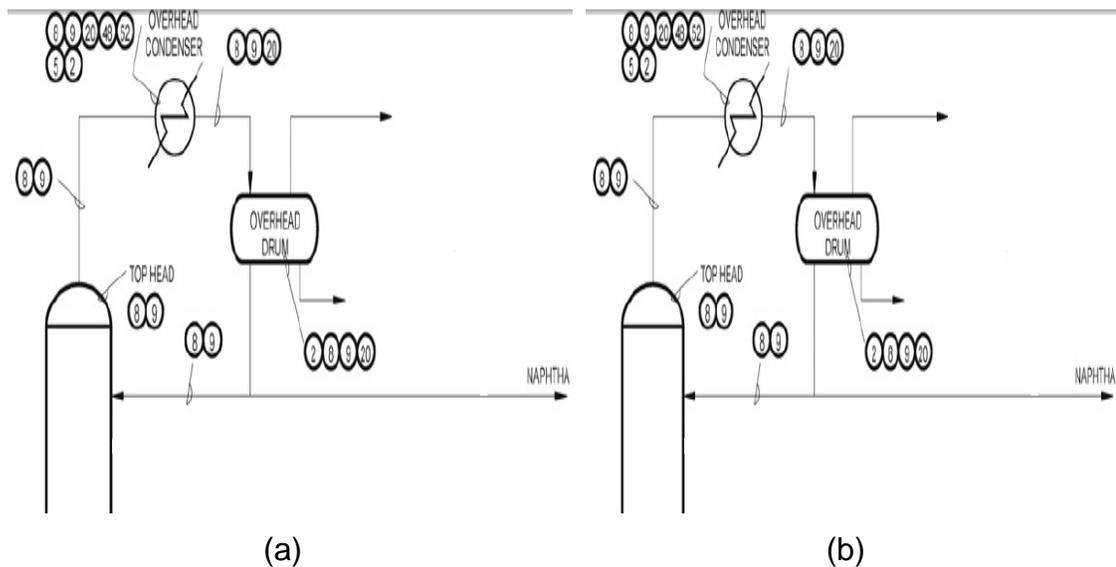
**Figura 4.15.** Esquema del lazo No.4, indicando mecanismos de corrosión según norma (a) y mecanismos de corrosión de mayor posibilidad según condiciones de operación y materiales de construcción (b)

Como se puede apreciar en las figuras 4.15(a) y 4.15(b) se presenta el mismo caso que en las figuras 4.13 y 4.14 para los lazos No. 3 y No. 5 donde los mecanismos de corrosión que proporciona la norma API-571 son exactamente iguales a los indicados para el lazo de corrosión No. 4 según las materiales y condiciones de operación que maneja.

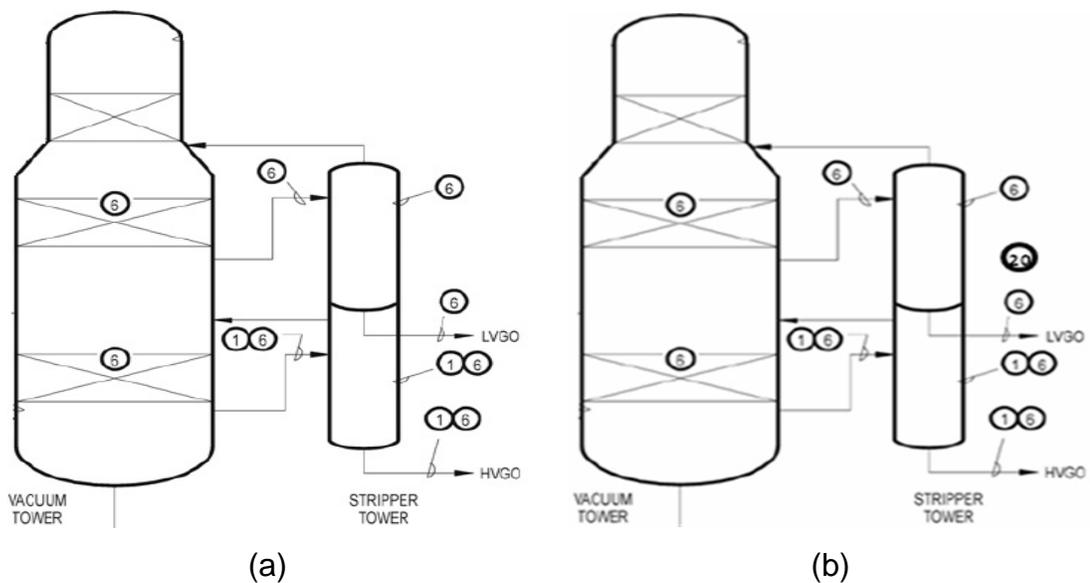
Los mecanismos de corrosión que ocurren en el lazo No. 6 son fundamentalmente los mismos de los lazos No. 3 y 5: corrosión por ácidos nafténicos y ataque por azufre en caliente (sulfidación). El ataque por ácidos nafténicos es más agresivo que en la sección atmosférica, debido al aumento del número de ácido total (TAN) en el corte de HVGO, como consecuencia del incremento de la concentración de los ácidos en la fracción destilada.

**Figura 4.16.** Esquema del lazo No.6, indicando mecanismos de corrosión según norma (a) y mecanismos de corrosión de mayor posibilidad según condiciones de operación y materiales de construcción (b)

Los mecanismos de corrosión que pueden presentarse en este lazo No. 6 excluyendo la corrosión-erosión, son idénticos a los indicados por la norma como se puede observar en la figura 4.16.

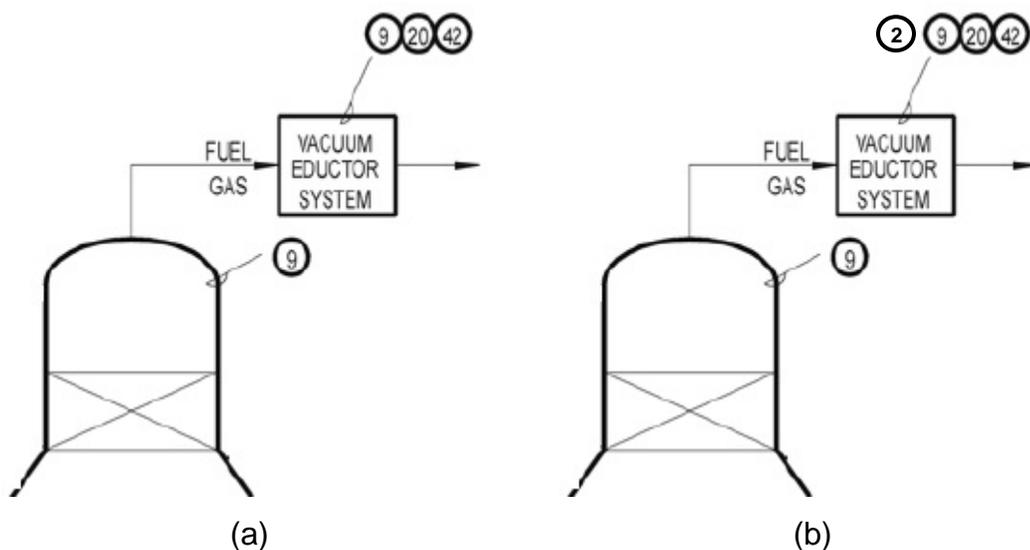
En el lazo No.7, el mecanismo de corrosión más importante ocurre por la formación de ácidos al condensarse los vapores. La mayor velocidad de corrosión se presenta entonces en el punto de rocío de los ácidos presentes (clorhídrico, carbónico y otros ácidos orgánicos) debido al bajo pH. También puede presentarse corrosión por agrietamiento ( $H_2S$  húmedo) y ampollamiento por hidrógeno en el tambor 01V105.

**Figura 4.17.** Esquema del lazo No.7, indicando mecanismos de corrosión según norma (a) y mecanismos de corrosión de mayor posibilidad según condiciones de operación y materiales de construcción (b)

Los mecanismos de corrosión que pueden presentarse en este lazo No. 7 excluyendo el agrietamiento por corrosión bajo tensión por acción del  $H_2S$  húmedo son idénticos a los indicados por la norma como se puede observar en la figura 4.17. A continuación se mencionan los mecanismos de corrosión que pueden presentarse en este lazo No. 7:
