**EVALUACIÓN DE LAS CONDICIONES ESTRUCTURALES  
Y SANITARIAS DEL MERCADO MUNICIPAL DE LA CIUDAD  
DE CANTAURA, MUNICIPIO  
PEDRO MARÍA FREITES, EDO. ANZOÁTEGUI.**

Cantaura, 2021.

El propósito de este proyecto, fue evaluar las condiciones estructurales y sanitarias del mercado municipal de la ciudad de Cantaura municipio Pedro María Freites, estado Anzoátegui, en el cual, primeramente se llevó a cabo un recorrido de las instalaciones de la edificación para observar las deficiencias y proporcionar un plan que se adecuara al proyecto, posteriormente se realizó un levantamiento estructural, arquitectónico y sanitario del lugar, ya que no se contaba con información suficiente a cerca del mismo, partiendo de ello, se propuso una rehabilitación arquitectónica en su mayoría, así como sanitaria, lo cual, produjo cambios en el uso de los locales comerciales, procurando hacerlos más funcionales mediante una nueva distribución de los espacios internos, así mismo, se mantuvo el concepto original del mercado adaptándolo a las necesidades de los usuarios para mayor comodidad y accesibilidad. Dicho proyecto cuenta con planos de ingeniería de detalles, análisis de precios unitarios y presupuesto.

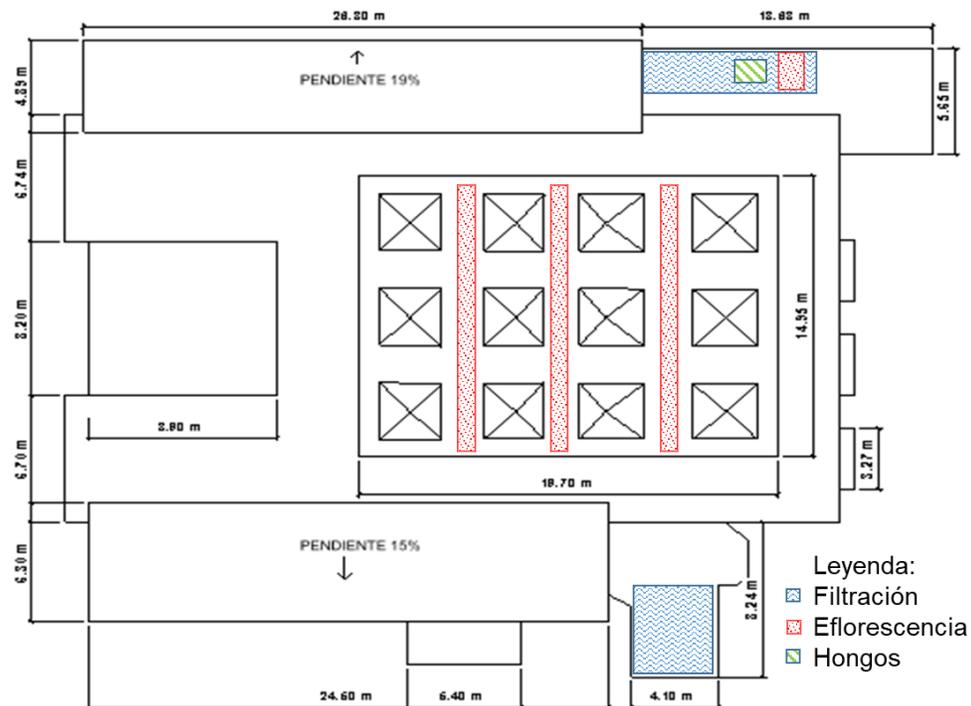
**Figura 8. Ubicación de patologías presentes en el Mercado Municipal.**

De esta manera, se efectuó el estudio mediante el análisis de los resultados y así se determinó el diagnóstico preciso de las zonas afectadas de la edificación, donde se aprecia causas de las patologías y/o problemas en el estudio de campo, para consecutivamente brindar sugerencias, y posteriormente una posible intervención sea llevada a cabo. En la figura 8 se observa las zonas afectadas con patologías en la edificación y el tipo de patología presente.

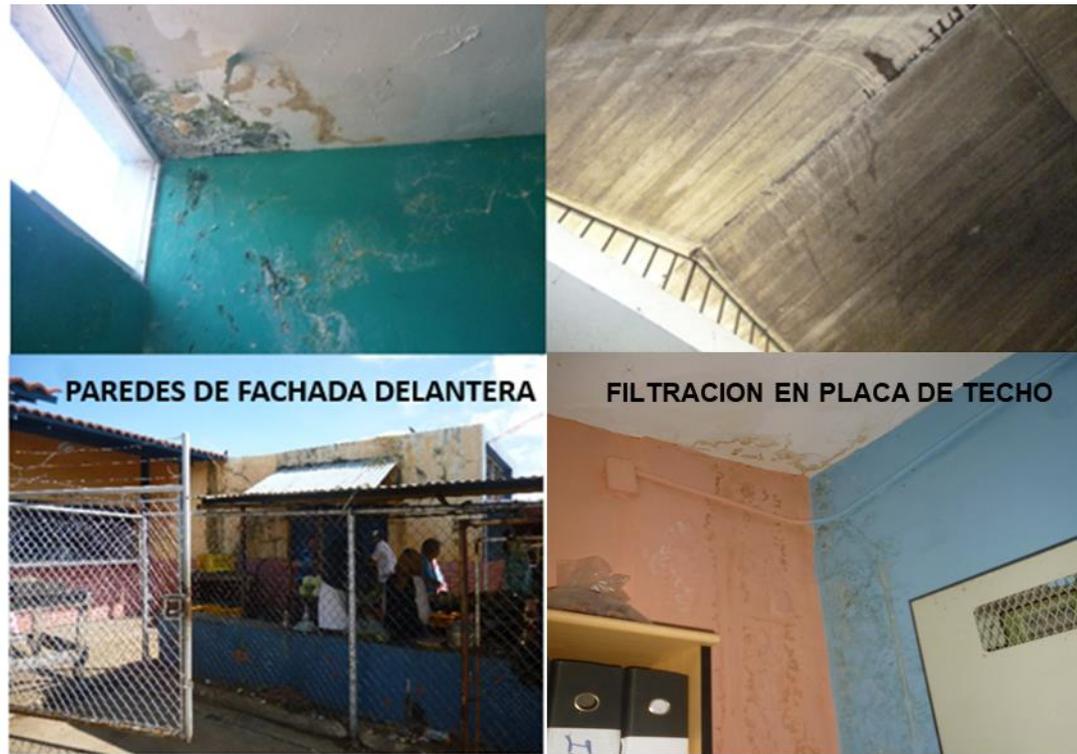
**Figura 9. Patologías presentes en el Mercado Municipal. Fuente: Autor.**

Al realizarse la inspección en la edificación, se pudo determinar que la estructura presenta filtraciones en la losa maciza del techo, específicamente en los baños, en una pequeña extensión se ve reflejada la humedad, hongos y eflorescencias. Al mismo tiempo se puede visualizar filtraciones en las paredes de uno de los locales ubicados en la fachada principal del mercado, debido al contacto con el agua que se ha acumulado en el interior de los elementos. Adicionalmente, se observó eflorescencias en el techo central del edificio principal del mercado, la cual, es la aparición de varios puntos de filtraciones que al reaccionar con las sales del concreto y exposición al exterior forman polvillos color blanco.

En los casos mostrados anteriormente, se concluyó que dichas patologías son producidas por el deterioro, debido a que, las losas de techo han estado expuestas principalmente al agua, la cual, produce humedad y a largo plazo puede debilitar los estructurales y no estructurales de la edificación, de igual manera la falta de pendiente o inclinación del techo, puede conllevar a un mal sistema de drenaje y por ende se produce una acumulación de agua, por último la falta de mantenimiento produce el deterioro inminente de las losas de techo y paredes.

Es importante resaltar, que durante el proceso de inspección en el edificio, no se observaron fisuras en la mampostería a pesar de ser una estructura con muchos años de uso. Por otro lado, se observaron drenajes clausurados, así como, deterioro en los acabados de piso y de paredes, topes de los locales, superficies metálicas como rejas y puertas, lo cual, hace que las condiciones estéticas y sanitarias no sean la más óptimas.

Adicionalmente, el techo del edificio principal en su totalidad, requirió una nueva impermeabilización, empezando por tapar las pequeñas roturas, con material tapagoteras en base a solución epóxica o asfáltica, luego aplicar un manto impermeable para asegurar que no continúen las filtraciones en las losas de techo de la edificación, que a largo plazo pueda comprometer su funcionalidad.
