**EVALUACIÓN ESTRUCTURAL DE LAS PATOLOGÍAS DEL MÓDULO DE  
AULAS DE LA UNIVERSIDAD DE ORIENTE EXTENSIÓN CANTAURA**

**Cantaura, Marzo del 2017**

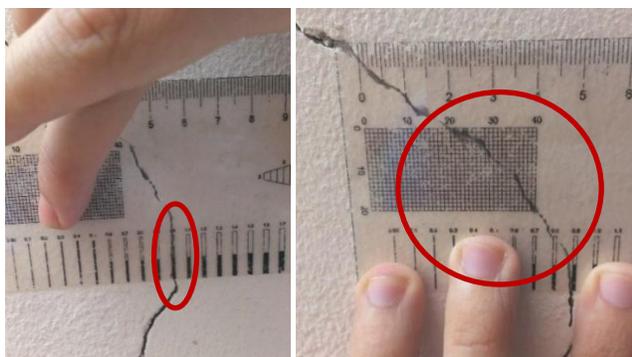
**Figura N°24. Fisura columna eje 3J. Fuente: Autores.**

En esta fotografía se presentó una fisura en la columna ubicada en el eje 3J en el nivel 1, cuyo espesor es de 1 mm y tiene una inclinación de  $45^\circ$  aproximadamente.

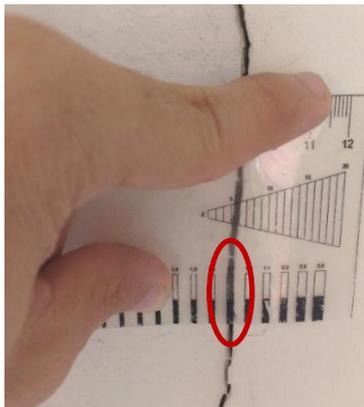
**Figura N°25. Fisura en ménsula eje 4J. Fuente: Autores.**

Seguidamente se presentó en esta ocasión una fisura de espesor 1,7 mm ubicada en la ménsula en el eje 4J en el nivel 1, no posee inclinación ya que la manifestación comienza desde la parte superior del elemento prolongándose verticalmente hasta la parte más baja del mismo.

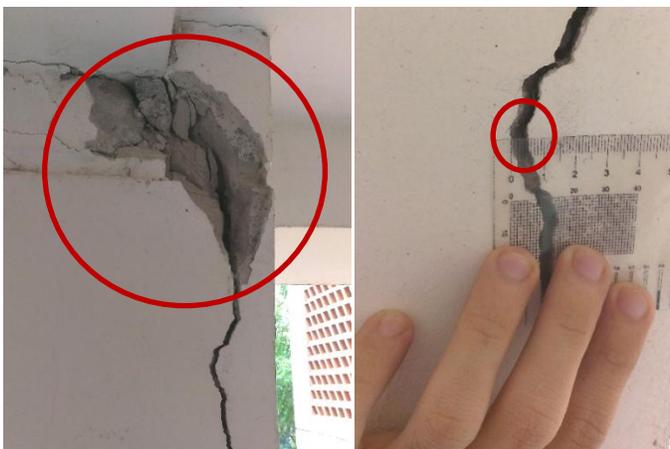
**Figura N°26. Grieta y desprendimiento en la ménsula eje 3D. Fuente: Autores.**

El tipo de falla que se presenta en este caso nos conllevó a plantear dos hipótesis, las cuales pueden ser que el elemento esté fallando por Tensión Diagonal, debido a que la manifestación comienza desde el apoyo superior prolongándose hasta la cara inclinada de la ménsula o que la ménsula presenta detalles de refuerzo inadecuado en su interior en vista de la magnitud de la patología en un periodo corto de haberse puesto en servicio a la edificación.

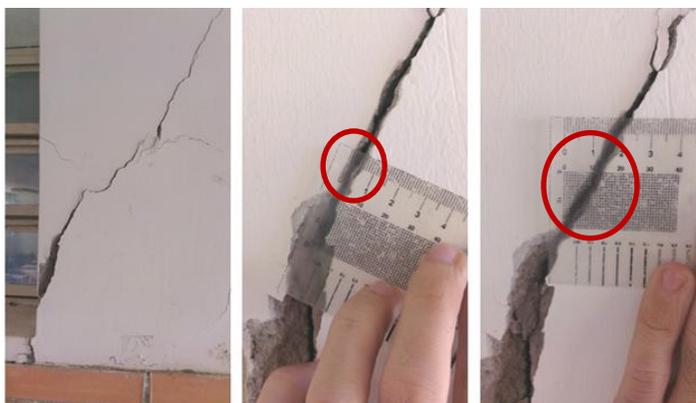
**Figura N°27. Falla columna corta en el eje 9K. Fuente: Autores.**

También se pudo determinar que la grieta originada tiene un espesor de 6 mm y una inclinación de  $60^\circ$  aproximadamente. Como se mencionó en la subsección 2.5.2.7. “Grandes esfuerzos causados por presencia de columnas cortas”, una manera de evitar esta irregularidad es colocar algún tipo de junta entre la pared y la columna para permitir la deformación libre de esta y tenga un comportamiento dúctil o si se está adosando las paredes a las columnas se deben colocar a lo largo de toda la columna permitiendo el movimiento libre del elemento en el momento de un sismo.

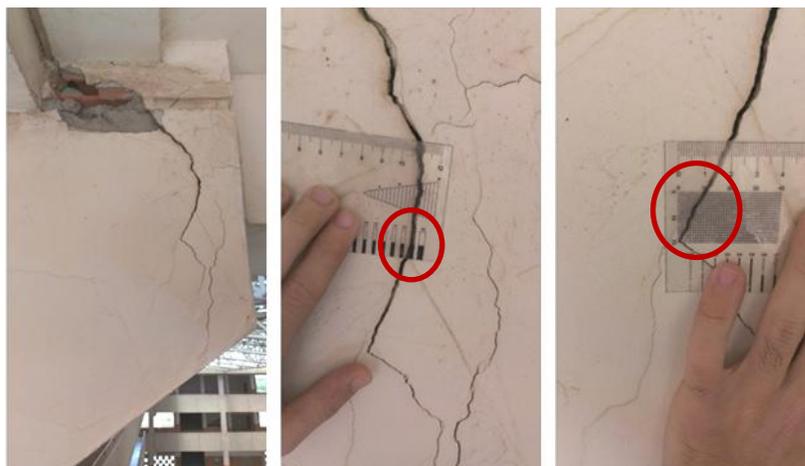
**Figura N°28. Grieta en ménsula eje 4J. Fuente: Autores.**

Adicionalmente se midió la grieta en la cual ha fallado el elemento, ésta es de un espesor de 2,5 mm y tiene una inclinación de 63°. Este tipo de falla que se presenta es por Tensión Diagonal, en el cual se detalló que existe la prolongación de una grieta inclinada desde el apoyo superior llegando a la cara inclinada de la ménsula, la falla ha ocurrido en la zona del concreto sujeta a esfuerzos de compresión.

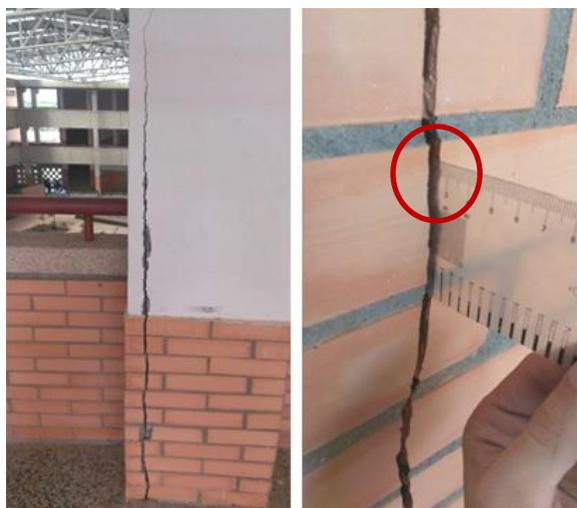
**Figura N°29. Profundidad de la grieta en la columna eje 4D. Fuente: Autores.**

Una posible causa de esta patología se vea relacionada con las juntas de dilatación ya que las mismas tienen la función de evitar el aplastamiento y la distorsión en los elementos contiguos del concreto, como consecuencia de las fuerzas de compresión que se desarrollan por efecto de expansiones inducidas por cambios de temperatura, cargas aplicadas y movimientos diferenciales propios de la configuración de la estructura.

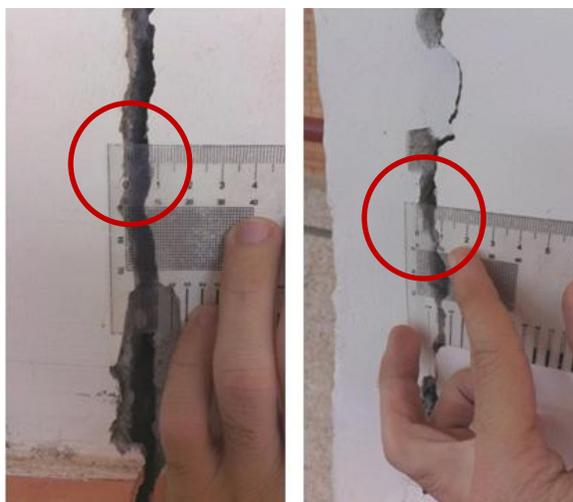
**Figura N°30. Grieta en la columna eje 4D. Fuente: Autores.**

En los puntos siguientes se realizó la verificación de las juntas y se abarcó en un sentido más detallado el por qué han estado fallando progresivamente causando las numerosas manifestaciones de agrietamientos en los principales elementos estructurales.

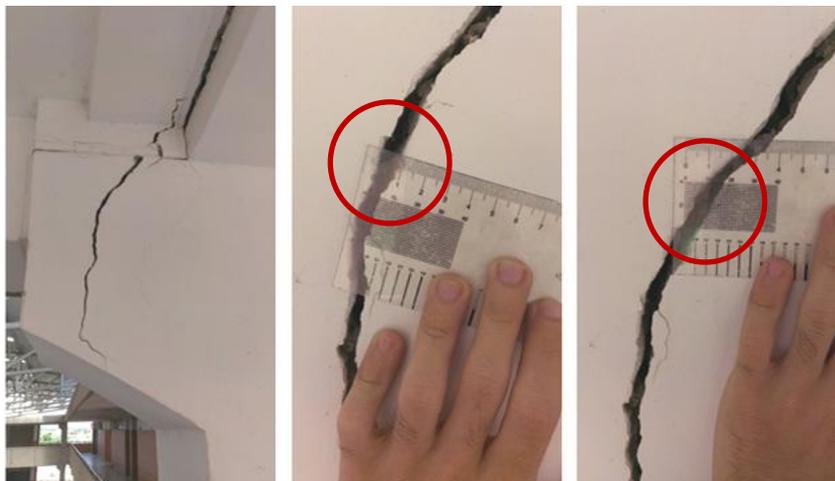
**Figura N°31. Grieta en la ménsula ubicada en el eje 4D. Fuente: Autores.**

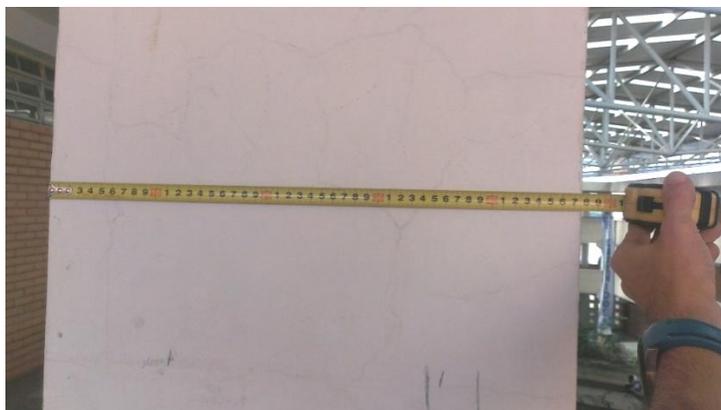
En este caso se midieron los recubrimientos en una de las columnas principales de la edificación como se muestra en la figura N°68, en donde anteriormente se reflejaron patologías relevantes tanto en la misma columna como en las ménsulas que conforman parte de su configuración estructural, tomando en consideración también que ésta refleja un cambio de sección desde los niveles 1 y 2 hasta el nivel del techo.

Figura N°32. Medición en columna tipo C1 en el eje 4J nivel 2. Fuente: Autores.

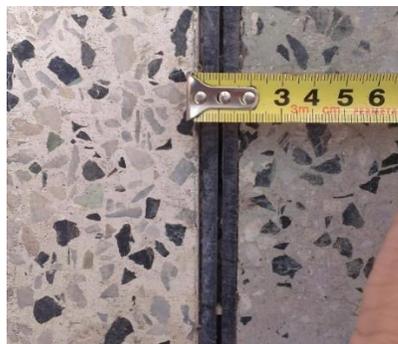
En la siguiente figura se detalló la medición de la separación que se obtuvo de la junta de dilatación.

**Figura N°34. Medición en junta de dilatación. Fuente: Autores.**
