DISEÑO DE UN MANUAL DE MANTENIMIENTO PARA
PATRIMONIOS CULTURALES COMO EL TEMPLO “SAN ANTONIO DE
PADUA”, CLARINES, MUNICIPIO BRUZUAL, ESTADO ANZOATEGUI.

REALIZADO POR:
YURELYS, M. ALAYÓN D.

INGENIERO CIVIL

Barcelona, Febrero de 2010.

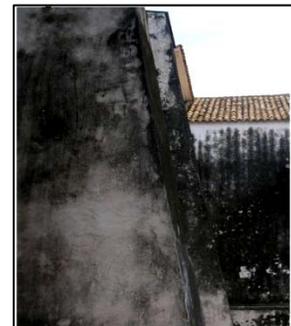
Tanto en la fachada principal, como las fachadas laterales existen concentraciones de agentes biológicos, como musgos, líquenes y moho, los cuales otorgan al templo esa apariencia negra o sucia que se observa, produciendo también otros daños relevantes como agrietamiento y desprendimiento de frisos.

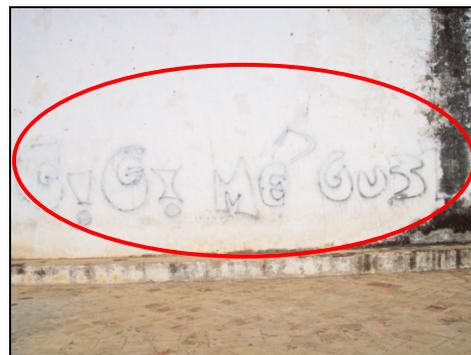
Diversos grafitis alrededor del templo.

Se identificó los daños causados por la acción del hombre en la fachada posterior, con la aplicación de grafitis, presentando de igual forma fuerte olor a orina humana en las esquinas de las fachadas laterales.

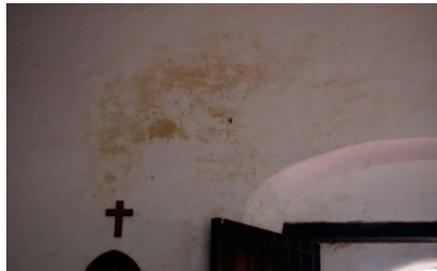
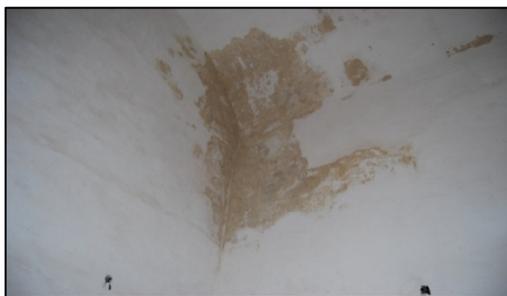
Eflorescencia en las paredes.

En el interior de la iglesia las paredes presentan eflorescencias cerca de las puertas laterales, producto de la humedad de filtraciones, quedando al descubierto algunas roturas y desprendimiento de frisos debido al impacto de las puertas con las paredes, esta situación ha dejado al descubierto la mampostería. En otros sectores se detectaron frisos despegados del soporte. Estas manifestaciones de la alteración tienen distintos orígenes pudiendo ser destacados el envejecimiento y contaminación de los materiales, las infiltraciones de aguas de lluvia o la acción de crecimientos vegetales.

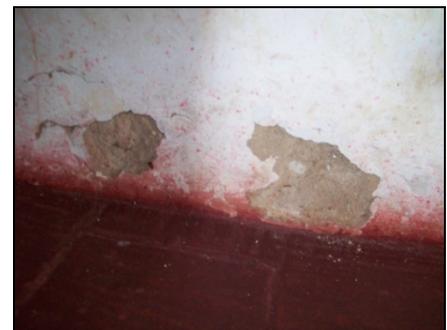
Desprendimiento de frisos.

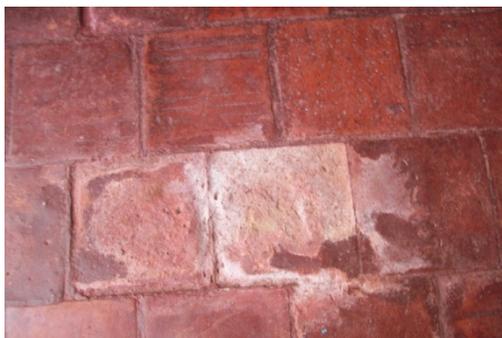
Erosión en pisos.

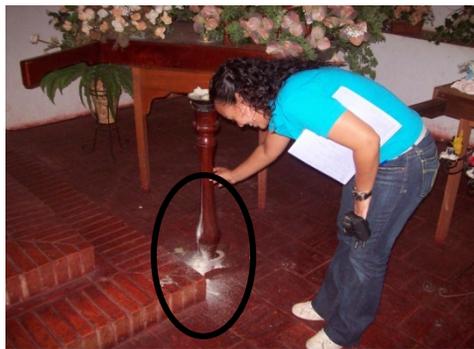
Cera de vela.

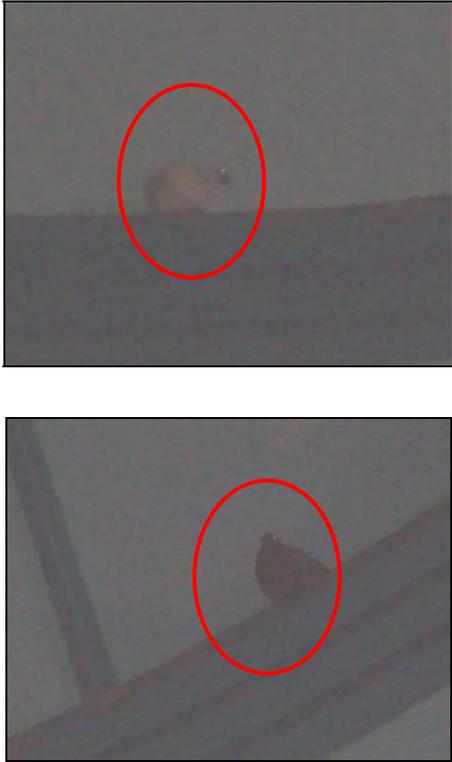
</div> <p style="text-align: center;">Palomas dentro del templo.</p>	<p>Las palomas son aves voladoras que se alimentan de granos y frutos. Son transmisoras de enfermedades a través de sus excrementos, se adapta muy bien al entorno humano.</p> <p>Los murciélagos son mamíferos voladores que al igual que las palomas también se alimentan de frutas.</p> <p>Estos animales a parte de generar molestias a los usuarios, transmitir enfermedades, pueden en algún momento atacar al ser humano.</p>
<p>Otros agentes biológicos que hacen vida en el interior del templo son las palomas y los murciélagos, quienes generan molestias a los usuarios además de ser transmisores de enfermedades, igualmente provocan deterioro físico y malos olores por la disposición de sus excrementos en las superficies y mobiliarios.</p>

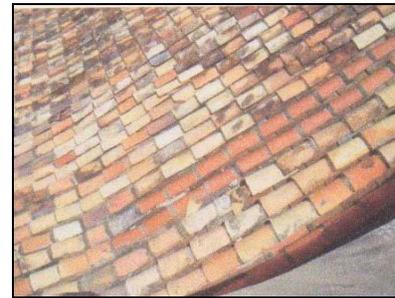
Amplia diversidad de colores de tejas.

El deterioro detectado fue la presencia de tejas rotas y otras que han sido sustituidas de forma inadecuada, pues se ha incurrido en el error de sustituir las tejas originales (“tejas criollas”), por tejas tradicionales (rojas), las cuales difieren en tamaño textura y color. Y esta diferencia produce que se presenten las filtraciones en el interior del templo.

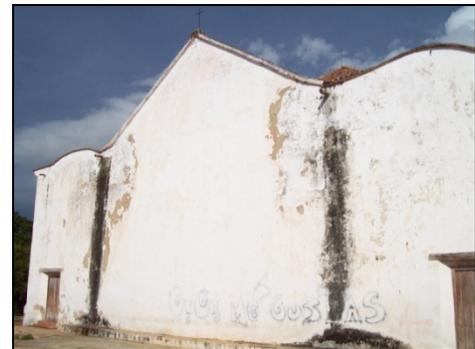
Desconche de pintura en la fachada posterior

El desconche de las pinturas se presente de forma constante revelando el deterioro que existe en el templo por la falta de mantenimiento. Este deterioro puede estar ligado a la calidad de las pinturas empleadas, se caracteriza como la perdida de materia que tiene como resultado, la aparición de esconchamientos.

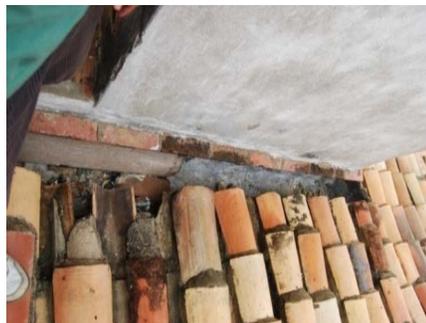
Canales de drenajes.

Son drenajes a cielo abierto, están colapsados por hojas secas y basura en algunos sectores. Como consecuencia en estos sectores la estructura de los muros quedó al descubierto por el desplome de los frisos, además esto permite la proliferación de colonias de líquenes, musgos y moho, favoreciendo el crecimiento de plantas superiores en las fachadas y superficies del templo.

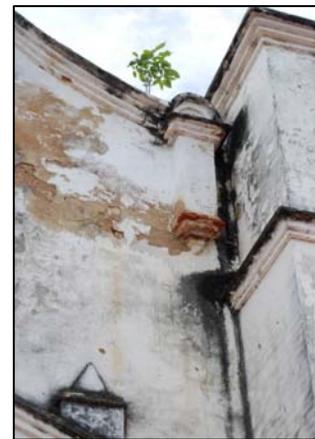
Crecimiento de plantas superiores.

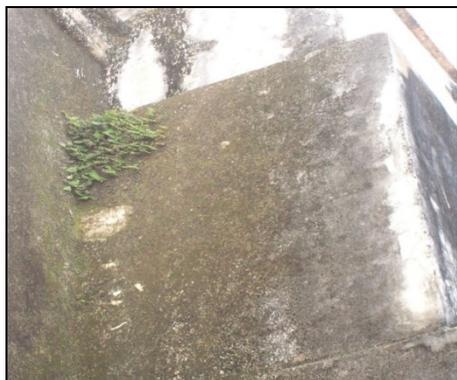
Crecimiento vegetal

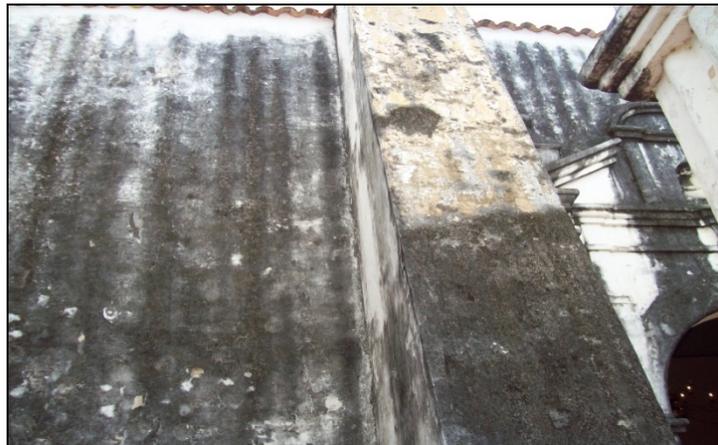
Agentes biológico en las fachadas del templo.

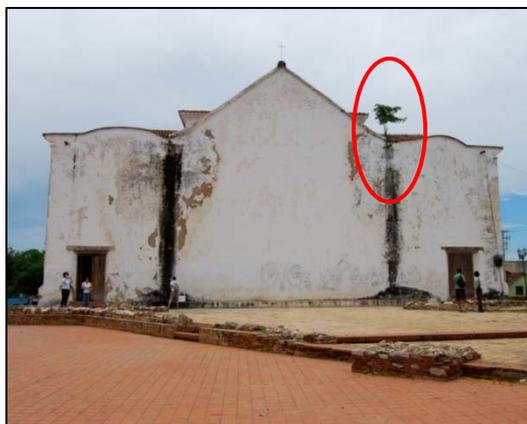
Crecimiento de plantas superiores.

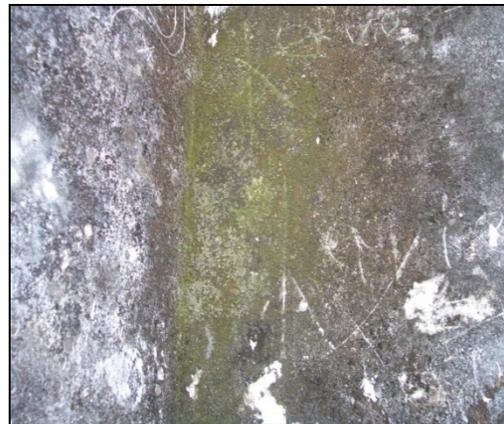
Crecimiento de plantas superiores.

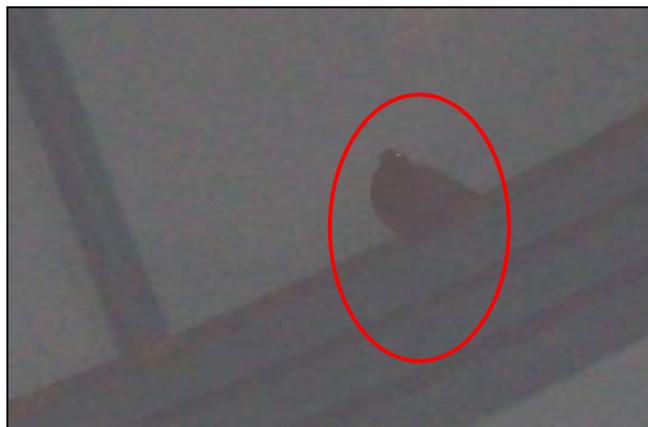
Palomas en el interior del templo.

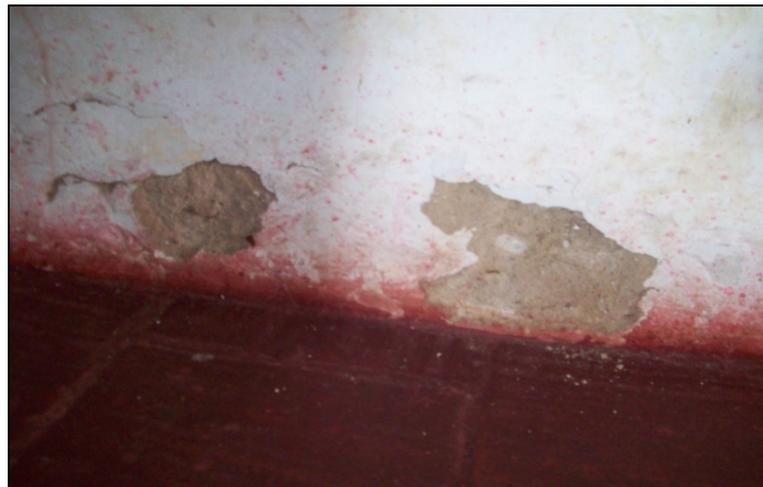
Desprendimiento detrás de las puertas.

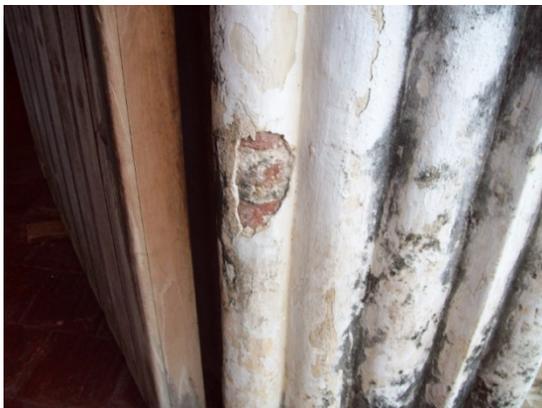
Pérdida progresiva del revestimiento.

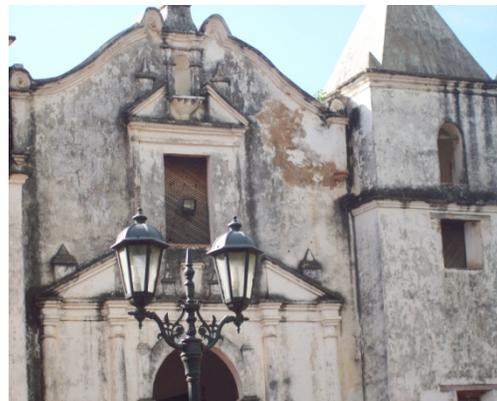
Desprendimiento en la fachada principal.

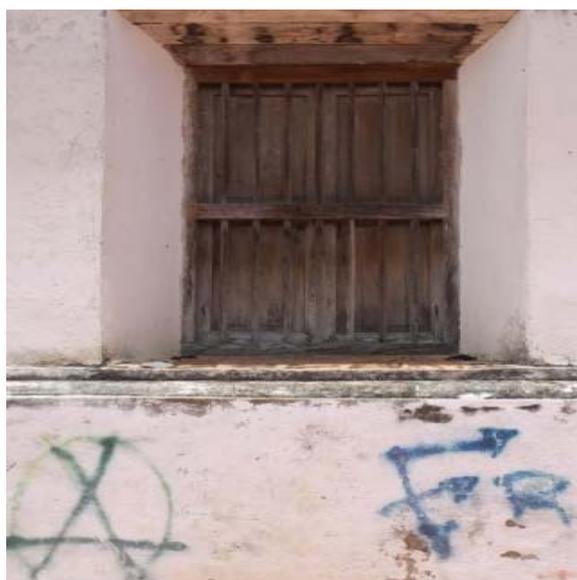
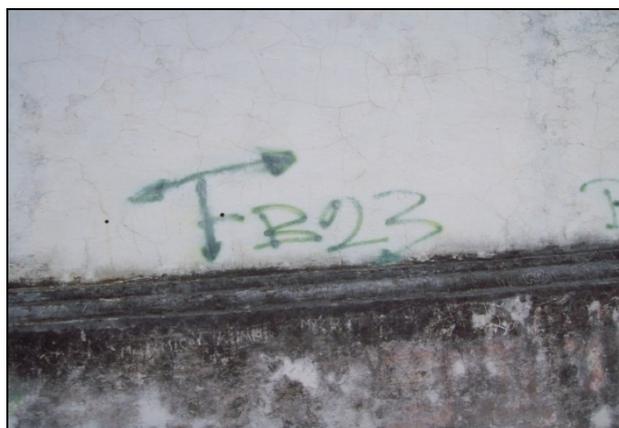
Grafitis en las paredes.

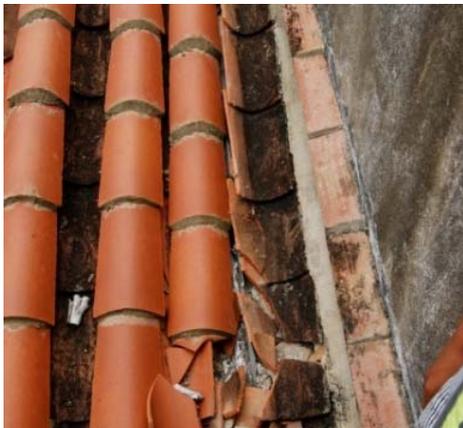
Tejas rotas

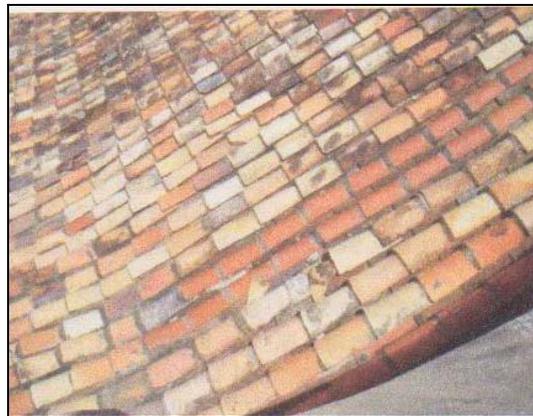
Amplia coloración de tejas

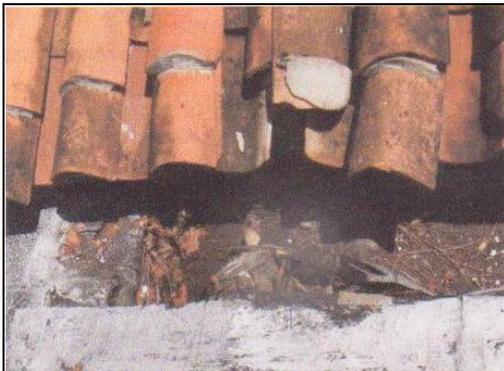
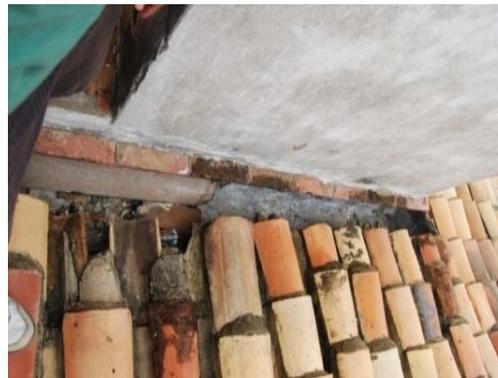
Obstrucción de los drenajes.

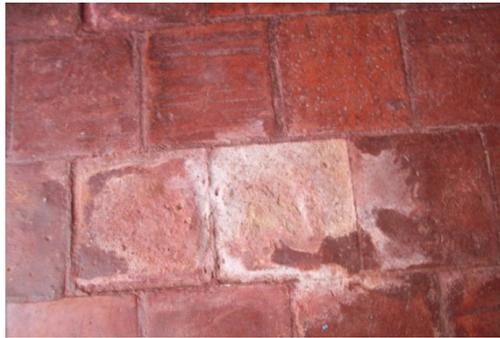
Erosión en el piso

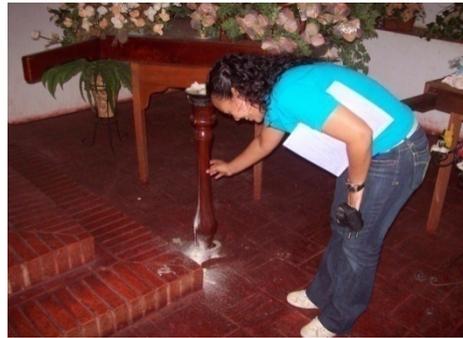
Cera de vela en el piso

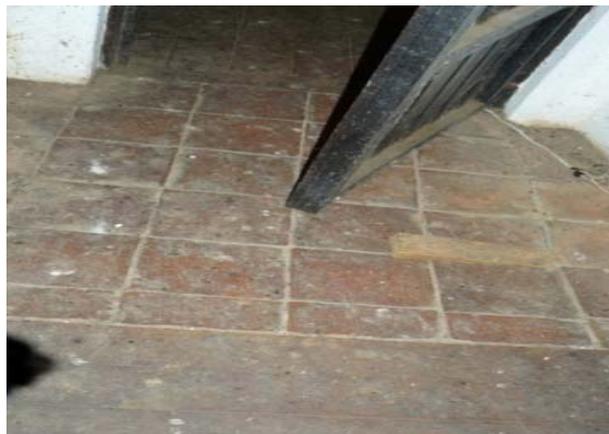
Excrementos de las palomas y murciélagos.

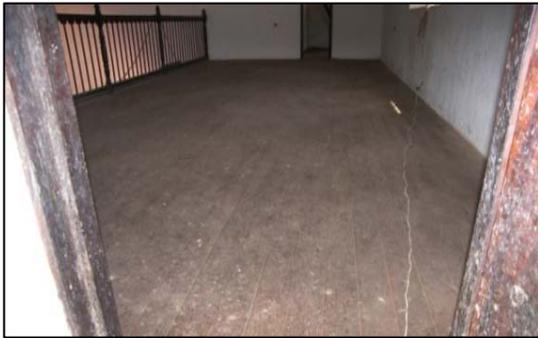
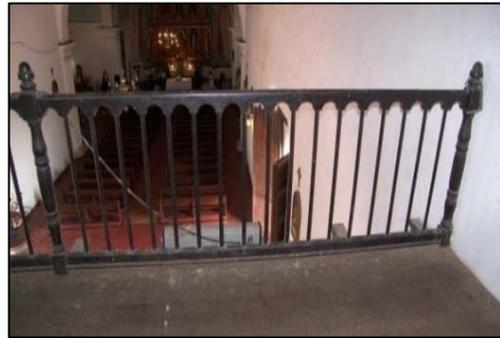
Deterioro de la madera.

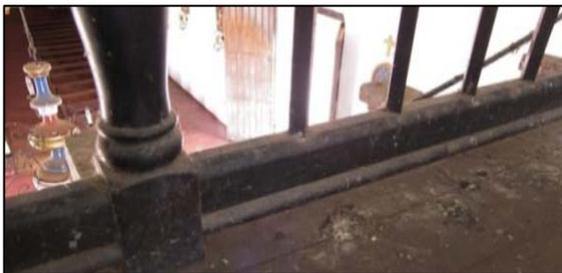
Restos de excrementos.

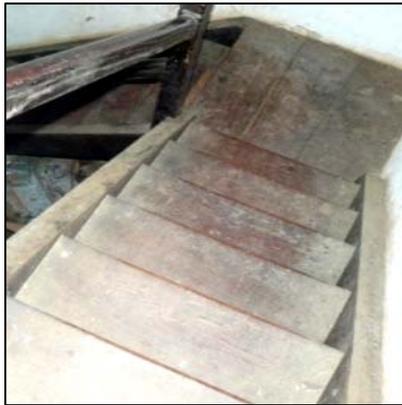
Deterioro de los escalones.

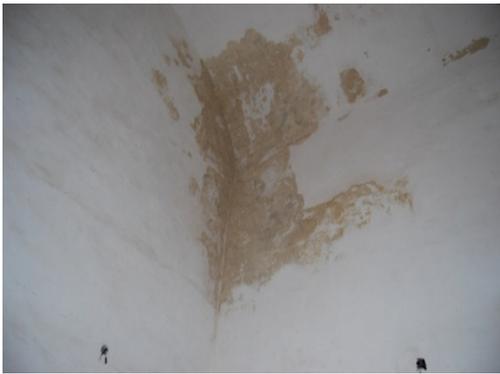
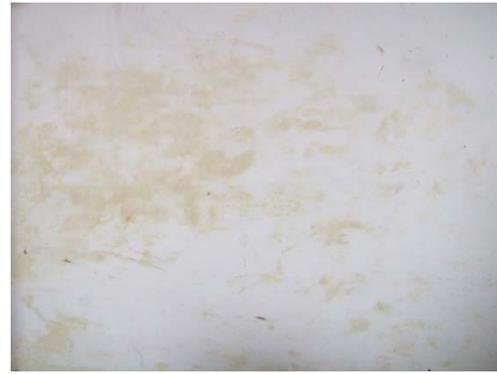
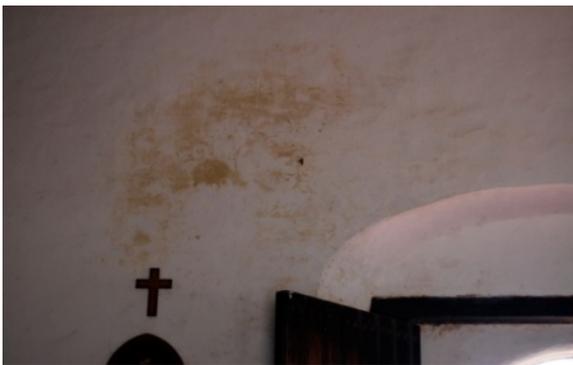
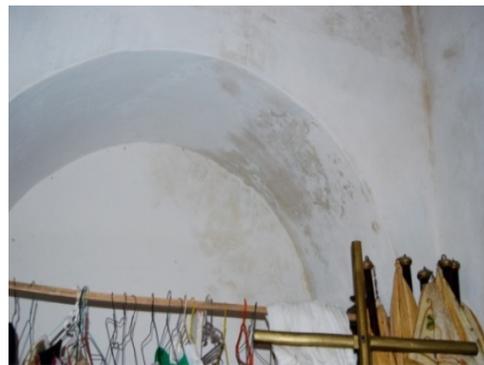
Diferentes formas de eflorescencia en las paredes
internas del templo.

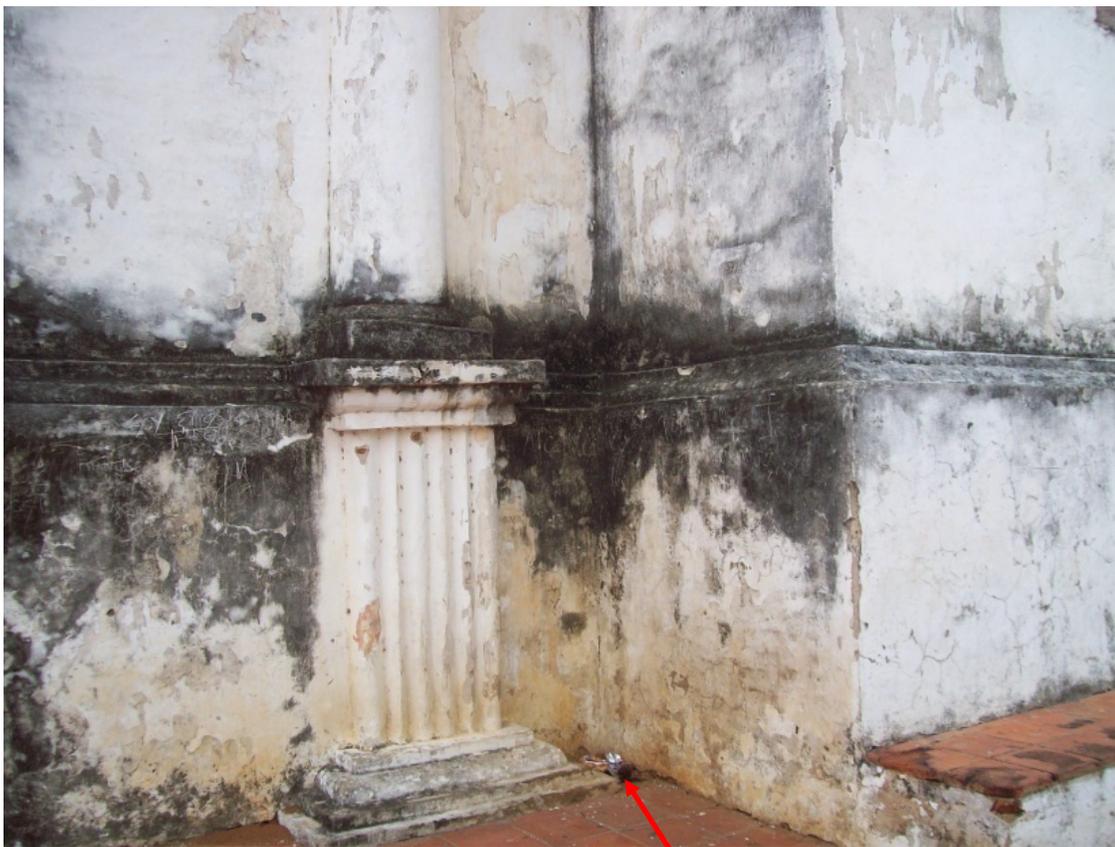
Desechos sólidos.
