**“DURABILIDAD DEL CONCRETO ARMADO EN VIVIENDAS DE ZONAS  
COSTERAS POR ACCIÓN DEL MEDIO AMBIENTE EN LA  
CONURBACIÓN BARCELONA, LECHERIA, PUERTO LA CRUZ Y  
GUANTA DEL ESTADO ANZOÁTEGUI”**

Realizado por:  
**SARA P. ESCALANTE D.**

Barcelona, Enero de 2010.

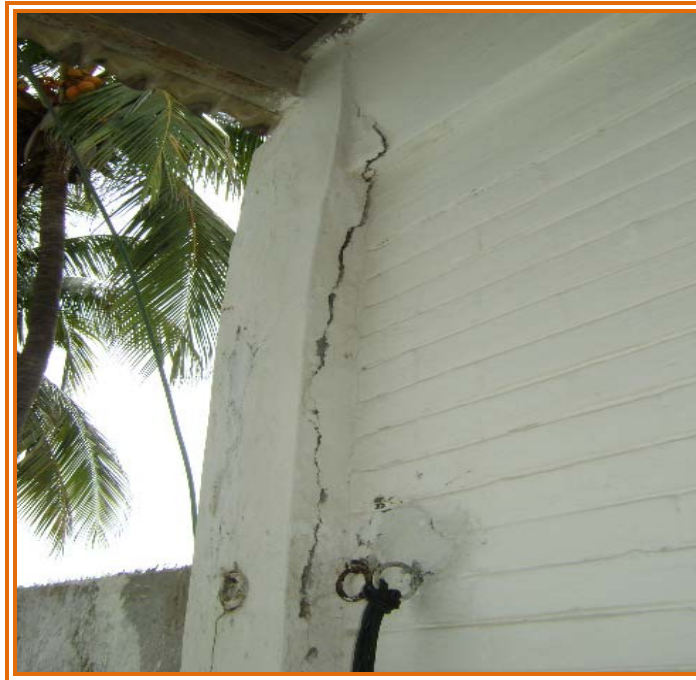
- Grietas verticales de gran espesor y longitud (figura 4.2).

**Fig. 4.2** Grietas verticales de gran tamaño en Columnas.

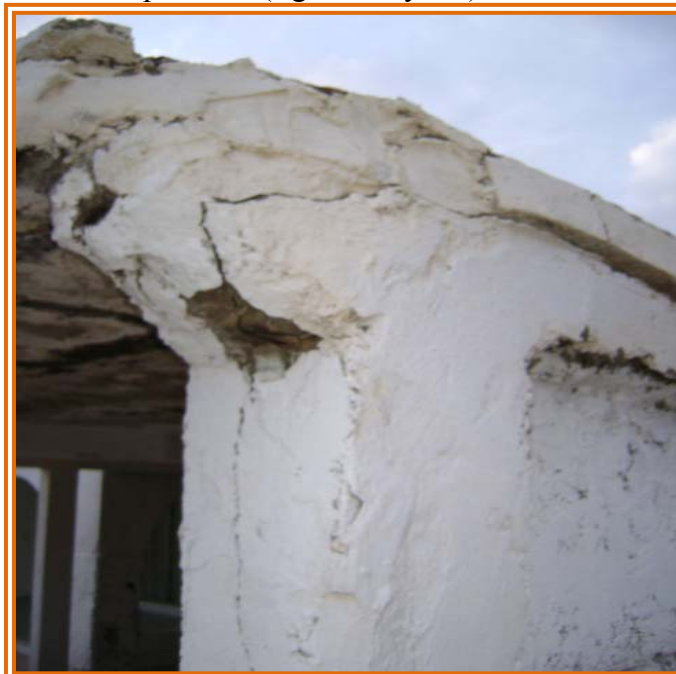
- Desprendimiento del concreto en el centro y extremo de las columnas formando esto último rótulas plásticas (figura 4.3 y 4.4).

**Fig. 4.3** Desprendimiento del concreto en el nodo.

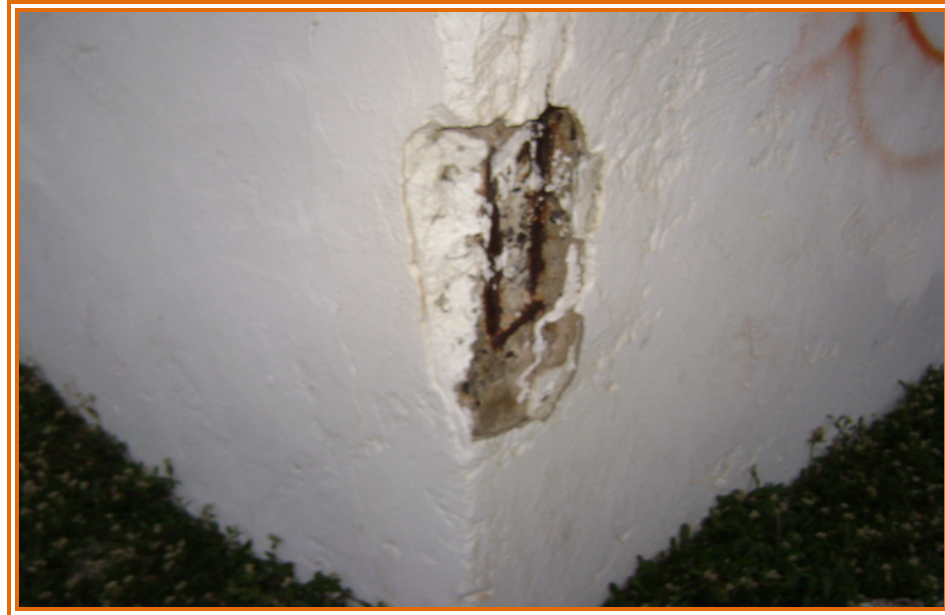
**Fig. 4.4** Desprendimiento del concreto en las columnas, con exposición del acero de refuerzo.

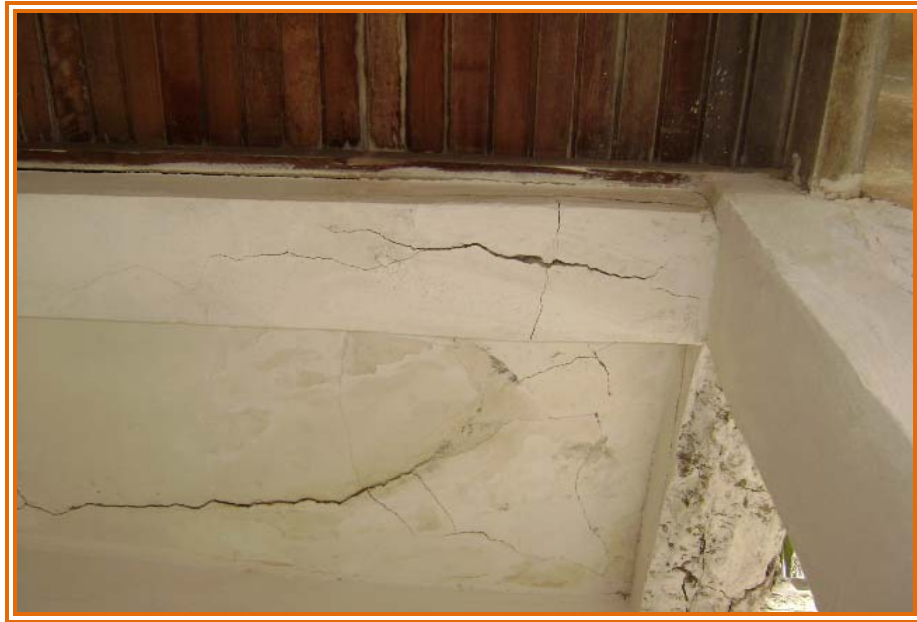
- Grietas verticales y horizontales con mucha frecuencia en toda la longitud de la viga (figura 4.5).

**Fig. 4.5** Grietas horizontales y verticales en la viga.

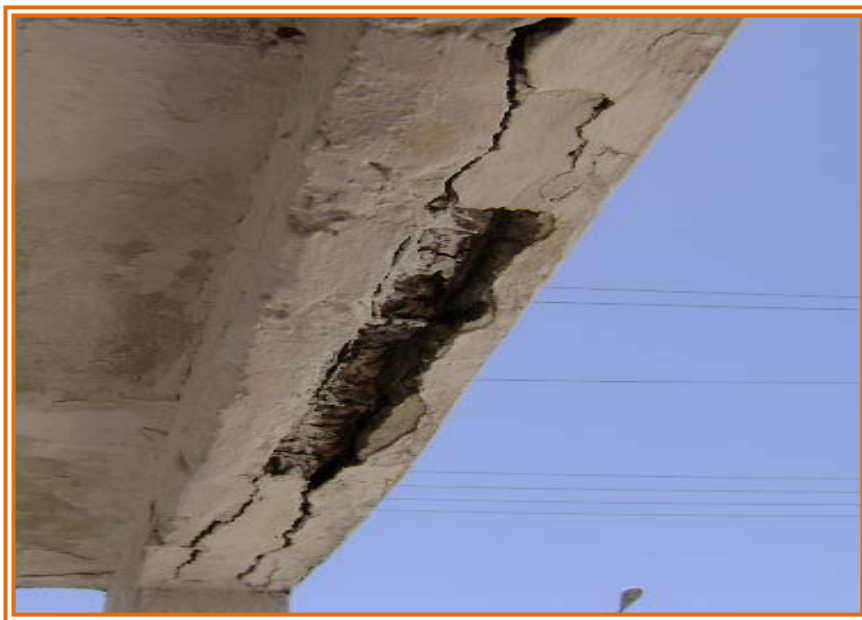
- Desprendimiento del material de recubrimiento del elemento, exponiendo el acero de refuerzo (figura 4.6).

**Fig. 4.6** Desprendimiento del concreto en la viga.

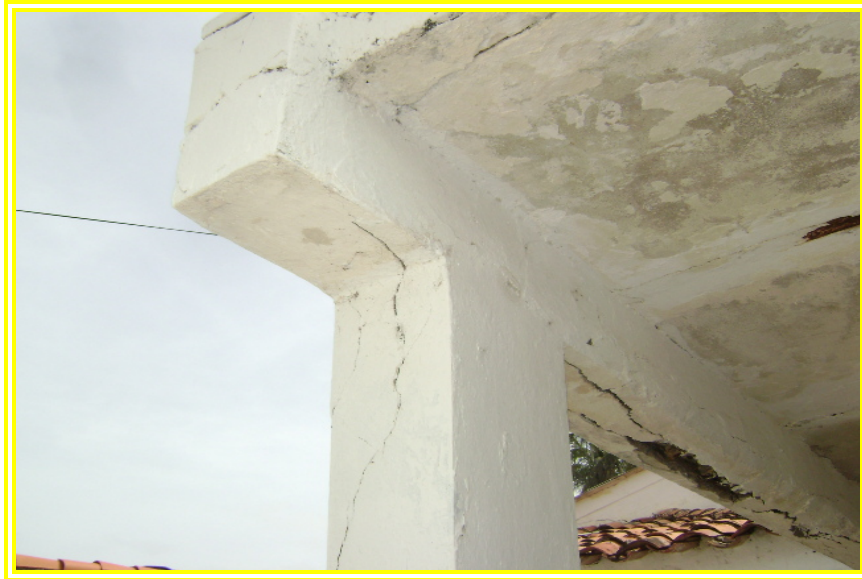
- En la unión entre vigas y columnas (nodos) se observaron grietas (figura 4.7).

**Fig. 4.7** Grietas en el nodo.

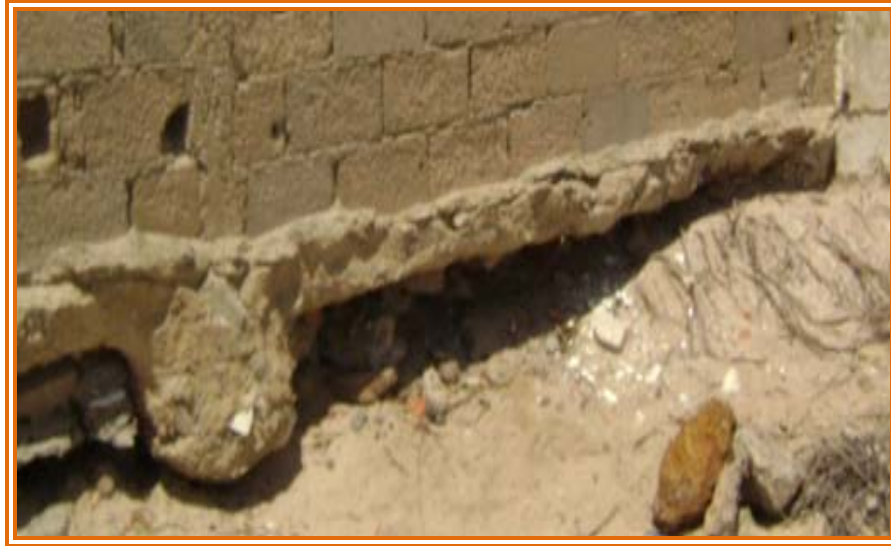
- Fundación del muro expuesta (figura 4.8).

**Fig. 4.8** Fundación del muro superficial.

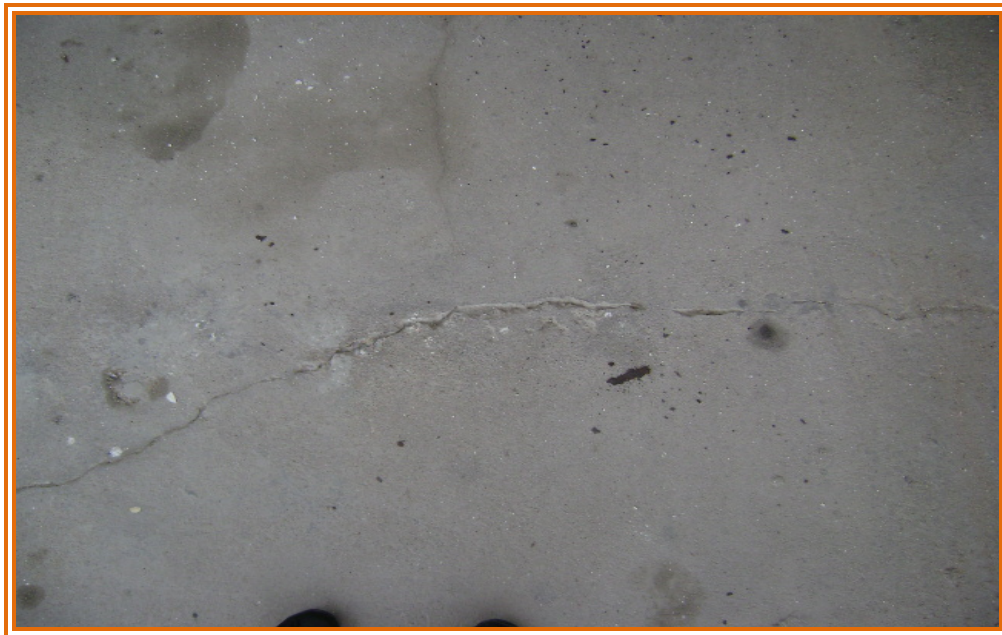
- La losa de piso presenta grietas (figura 4.9).

**Fig. 4.9** Grietas en losa de piso.

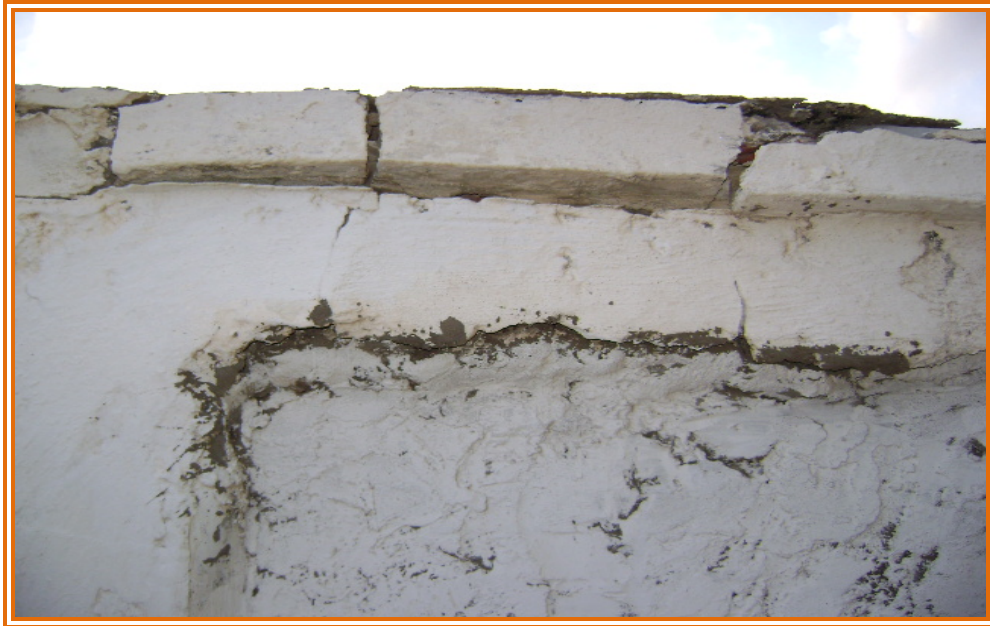
- La losa de techo grietas verticales de gran espesor (figura 4.10).

**Fig. 4.10** Grietas verticales en la losa.

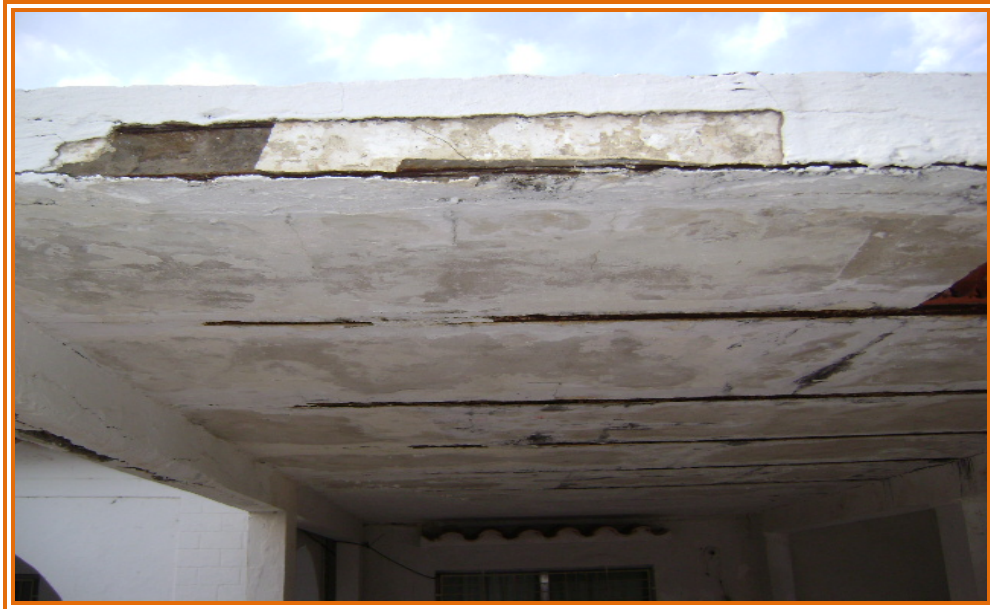
- Desprendimiento del recubrimiento en la losa de techo (figura 4.11).

**Fig. 4.11** Desprendimiento del recubrimiento en la losa tabelón, debido a la corrosión del acero de refuerzo.

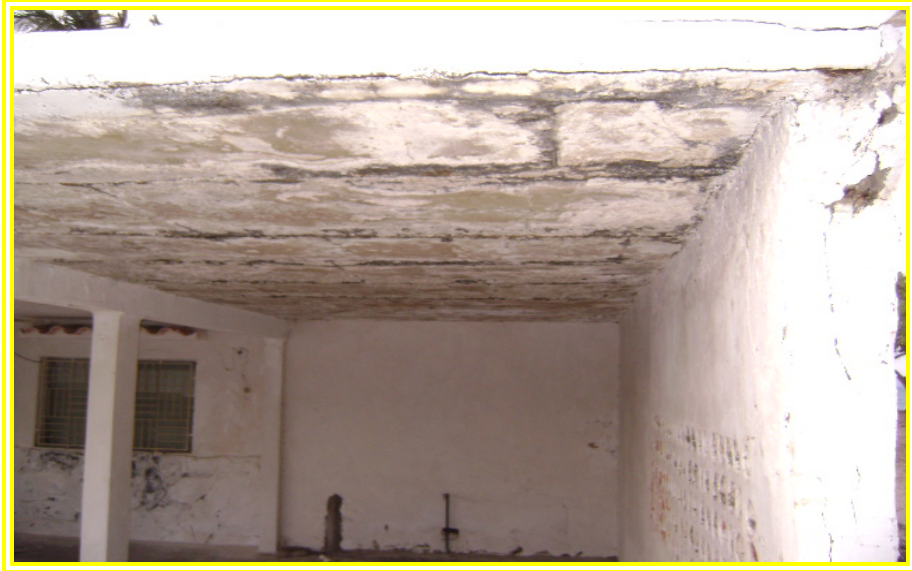
- Filtraciones en la losa con presencia de moho a causa de la humedad (figura 4.12).

**Fig. 4.12** Grandes filtraciones en la losa, producen corrosión del acero y desprendimiento del concreto.

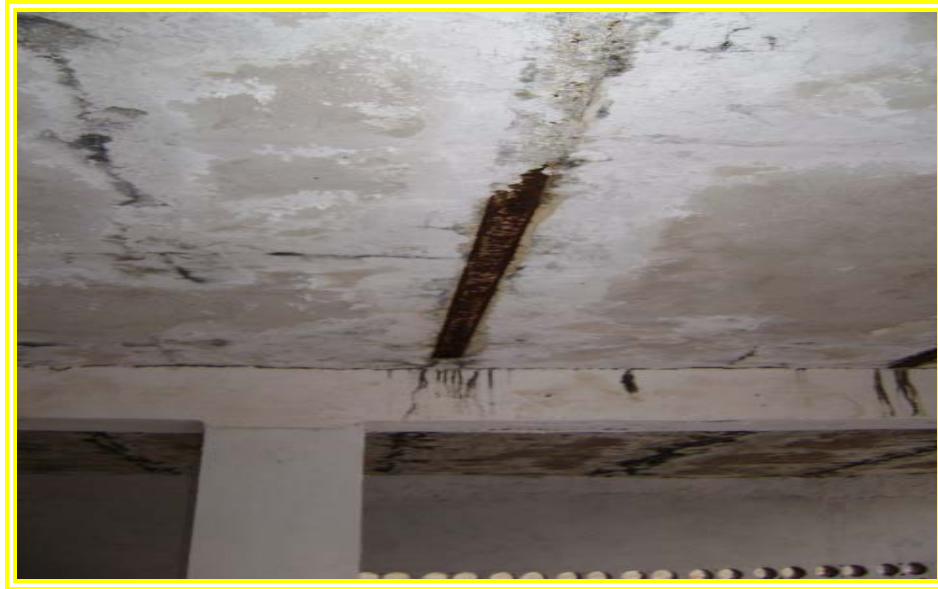
- Desprendimiento del recubrimiento dejando al descubierto el perfil metálico corroído (figura 4.13).

**Fig. 4.13** Corrosión del perfil metálico

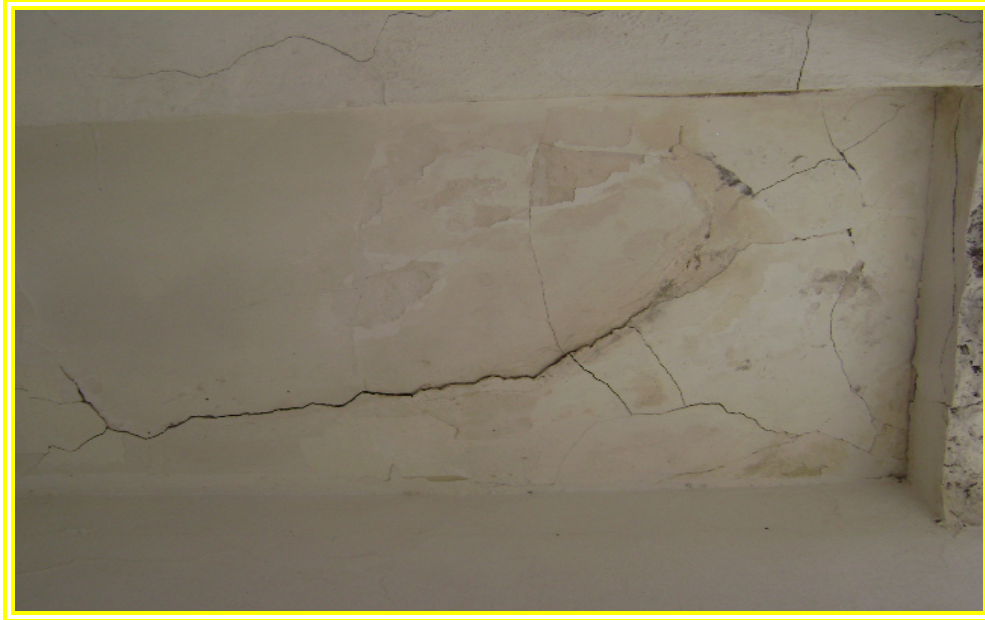
- Grandes grietas en la losa de techo (figura 4.14).

**Fig. 4.14** Grandes grietas longitudinales en la losa de techo.

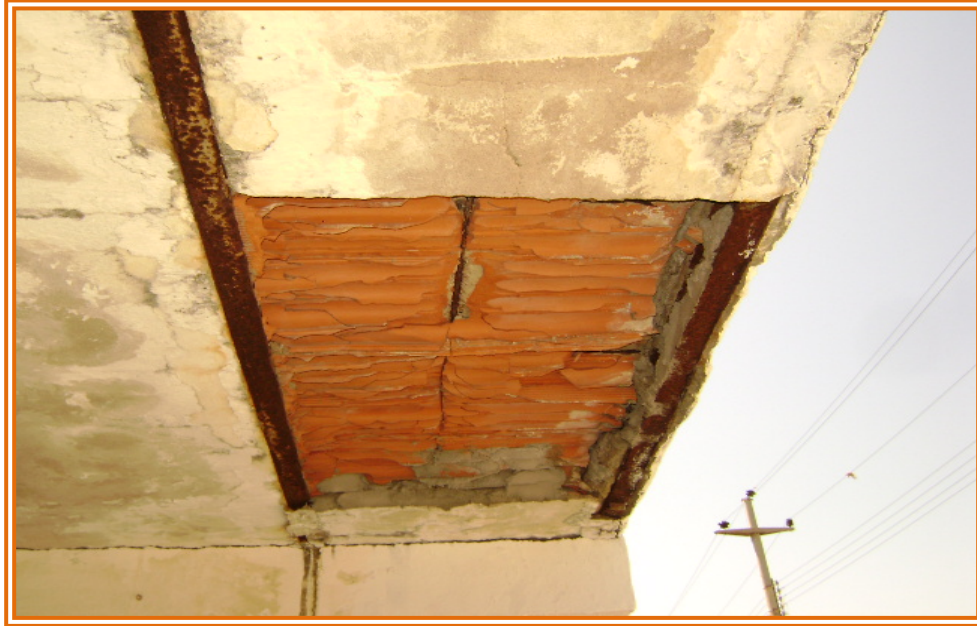
- Rotura de los tabelones y corrosión del acero de refuerzo (figura 4.15).

**Fig. 4.15** Rotura de los tabelones y corrosión del perfil metálico.

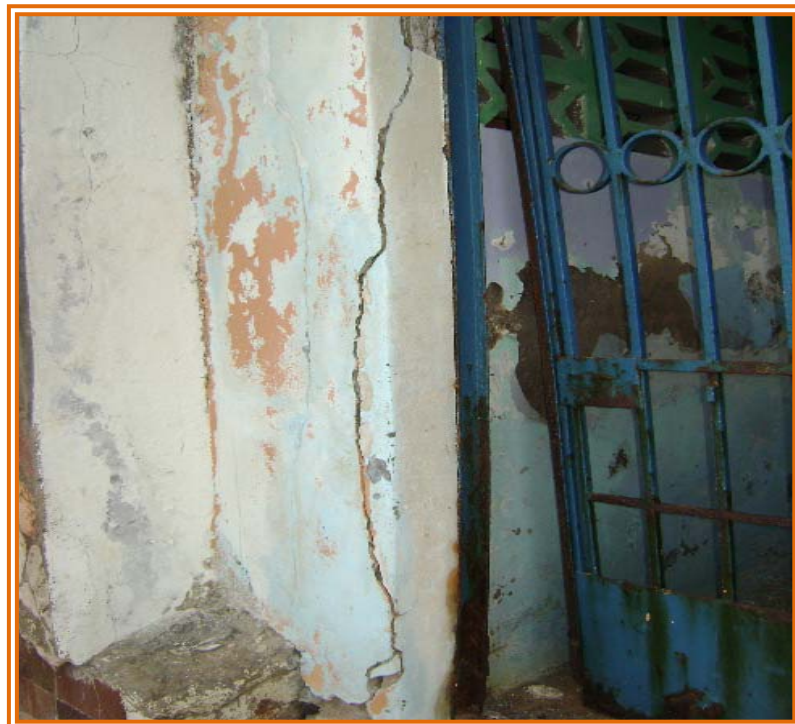
- Grandes grietas en casi toda su longitud (figura 4.17).

**Fig. 4.17** Grietas longitudinales en columna.

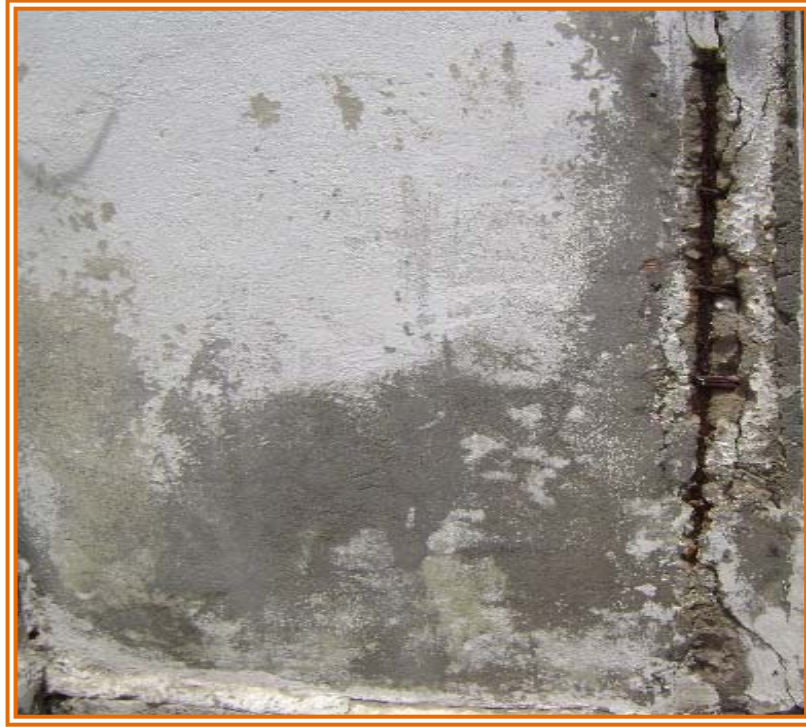
- Desprendimiento del concreto (figura 4.18).

**Fig. 4.18** Desprendimiento del material en las columnas.

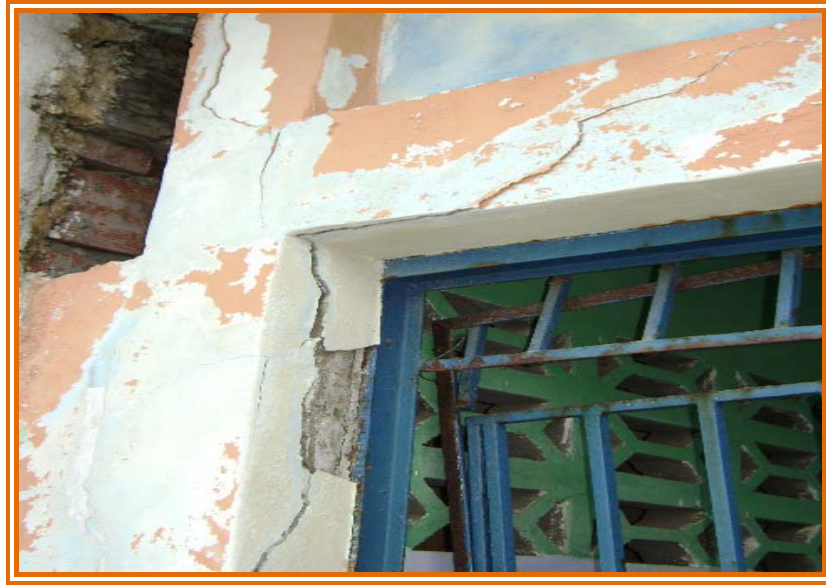
- Presencia de grandes grietas inclinadas y verticales que van desde la columna a la viga (figura 4.19).

**Fig. 4.19** Grietas inclinadas y verticales desde la columna a la viga.

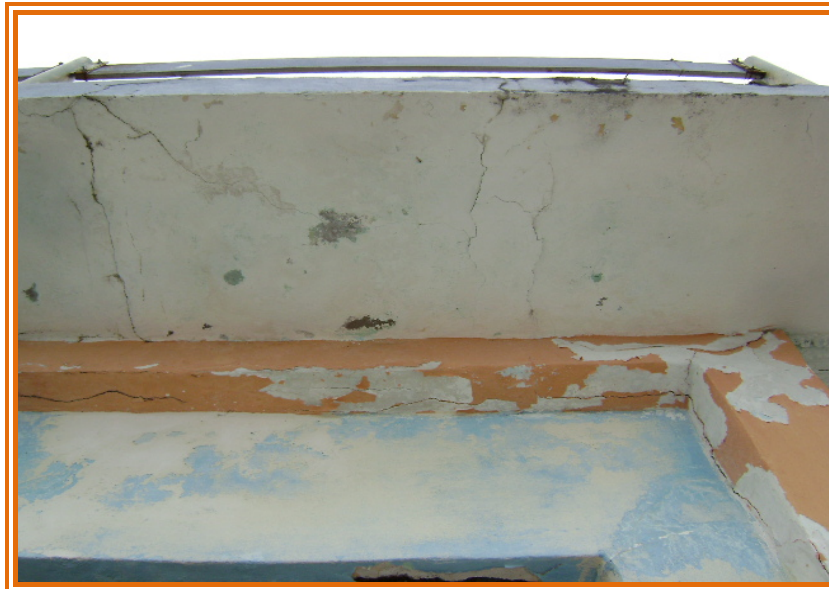
- Grietas en la losa y desprendimiento del recubrimiento (figura 4.20).

**Fig. 4.20** Losa agrietada.

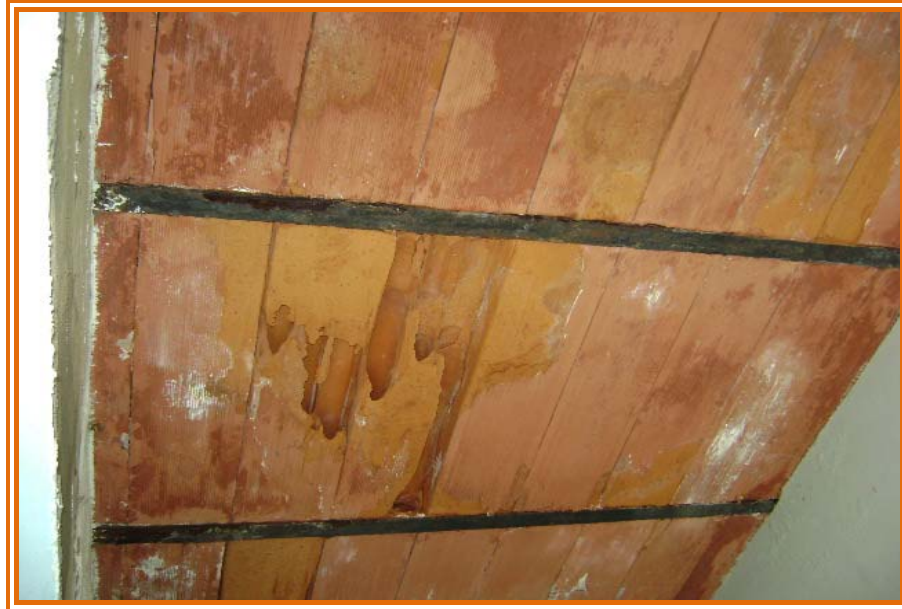
- Ruptura de los tabelones que conforman la losa y corrosión del perfil metálico (figura 4.21).

**Fig. 4.21** Ruptura de los tabelones y corrosión del perfil metálico.

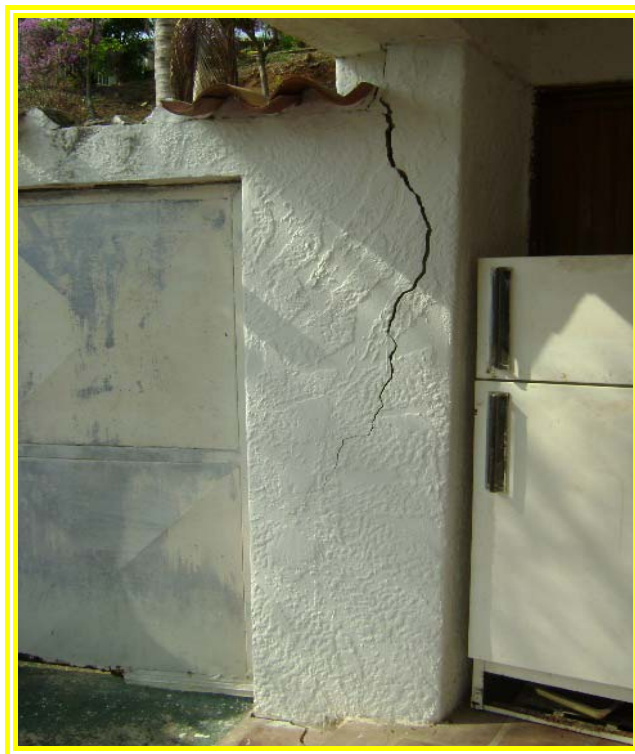
- Grietas de gran espesor en las columnas (figura 4.23).

**Fig. 4.23** Grietas de gran espesor en la columna.

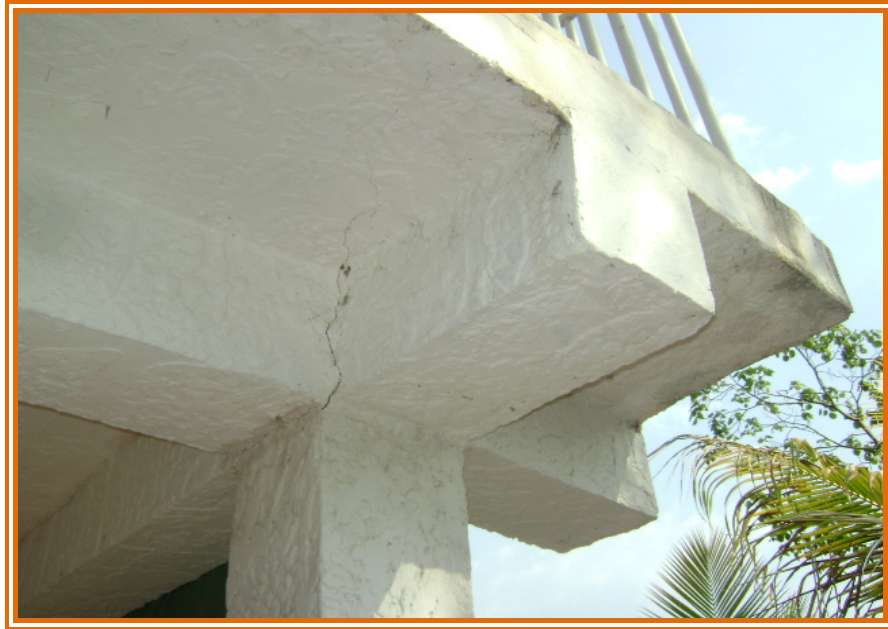
- Grietas en el nodo que llegan hasta la viga (figura 4.24).

**Fig. 4.24** Grietas en el nodo.

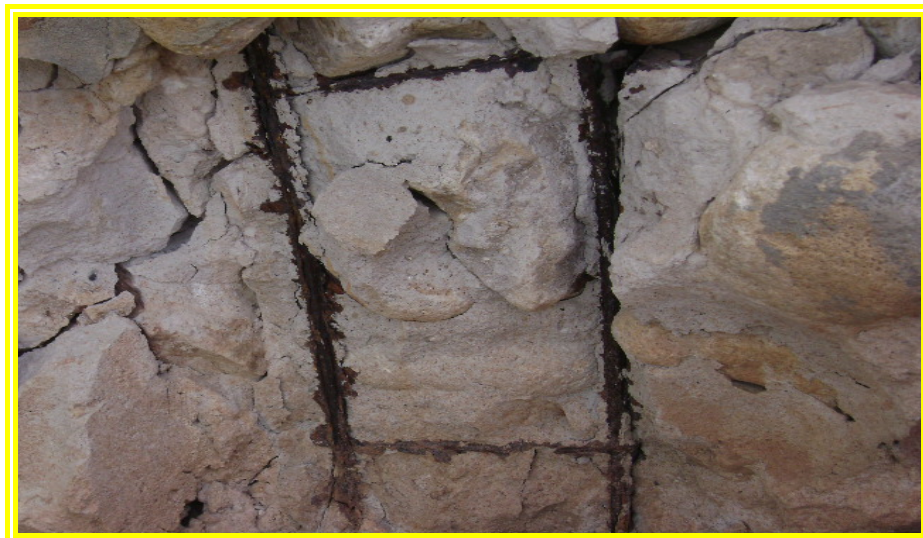
Desprendimiento del recubrimiento y exposición de cabillas corroídas (figura 4.25).

**Fig. 4.25** Exposición de cabillas corroídas en la columna del muro.

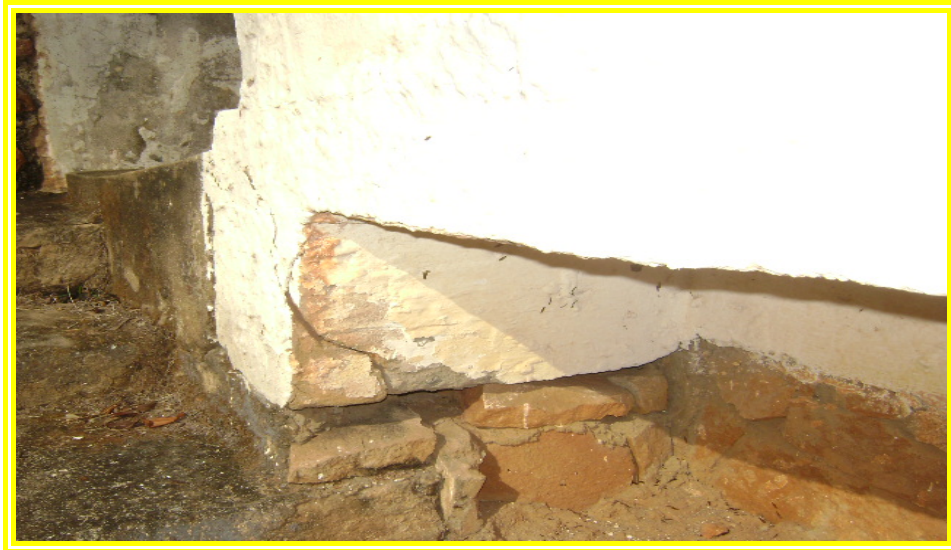
- Grietas en la viga (figura 4.26).

**Fig. 4.26** Grietas en la viga

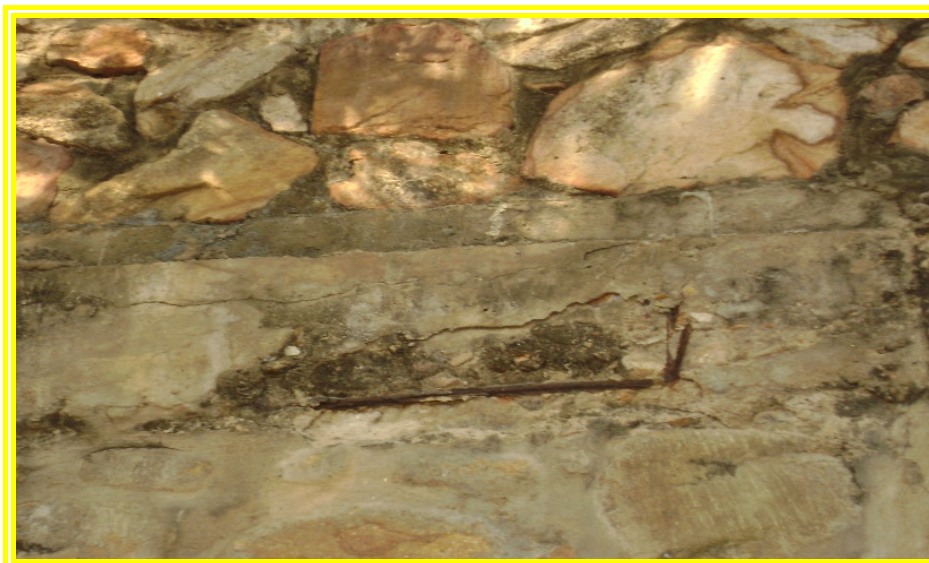
- Exposición del acero de refuerzo corroído en la viga del muro de contención (figura 4.27).

**Fig. 4.27** Corrosión en las barras de refuerzo.

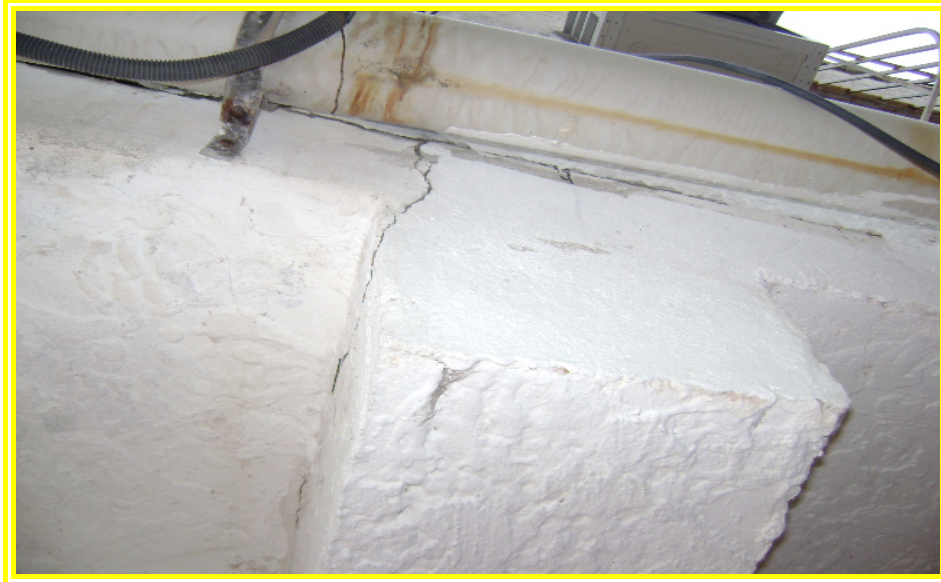
- Grietas que van desde la viga hasta la losa (figura 4.28).

**Fig. 4.28** Grietas en la viga que llegan hasta la losa.

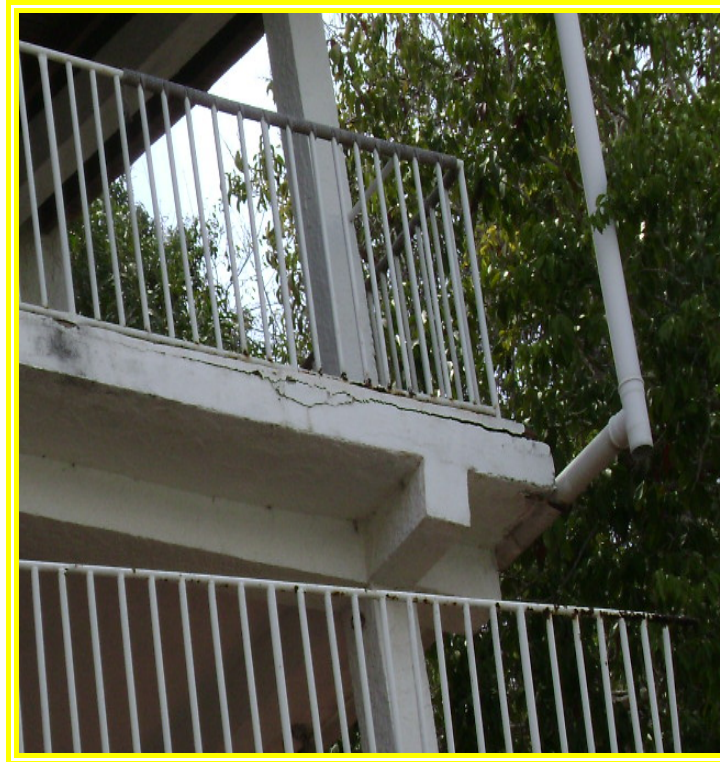
- Grietas en la losa (figura 4.29 y 4.30).

**Fig. 4.29** Grietas en la losa de entrepiso.

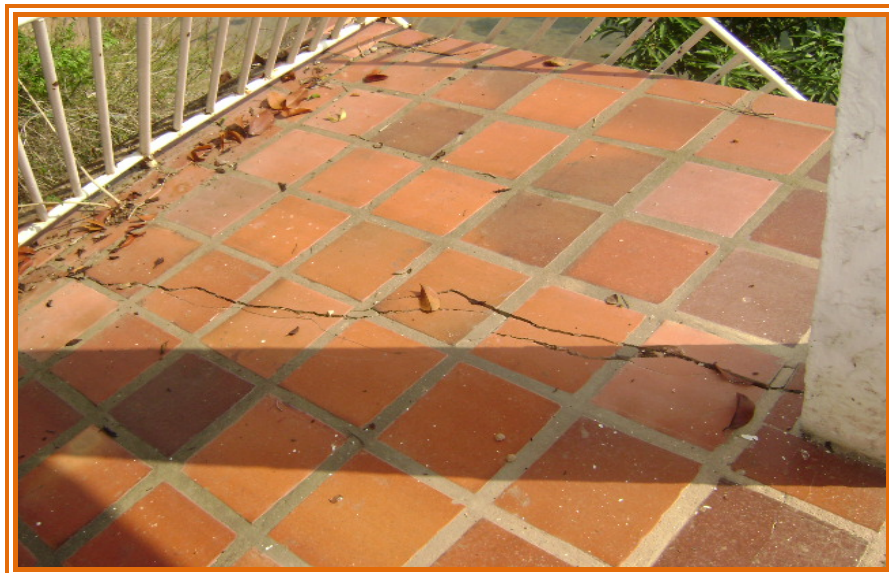
**Fig. 4.30** Grietas en la losa de piso.

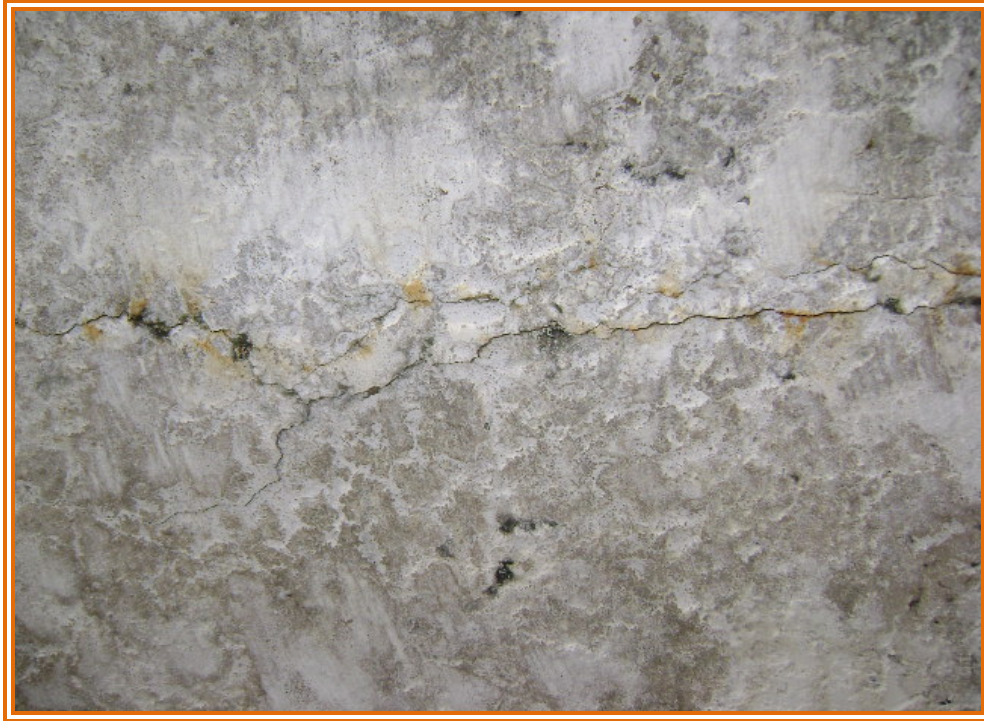
Luego se procedió a verificar la presencia de iones cloro, al aplicar sobre la superficie de la losa una solución de nitrato de plata. La sección ensayada se tornó blanquecina indicando que el elemento ha sido invadido por iones cloro. La reacción se puede apreciar en la figura 5.2.

**Fig. 5.2** Reacción del nitrato de plata sobre la losa.

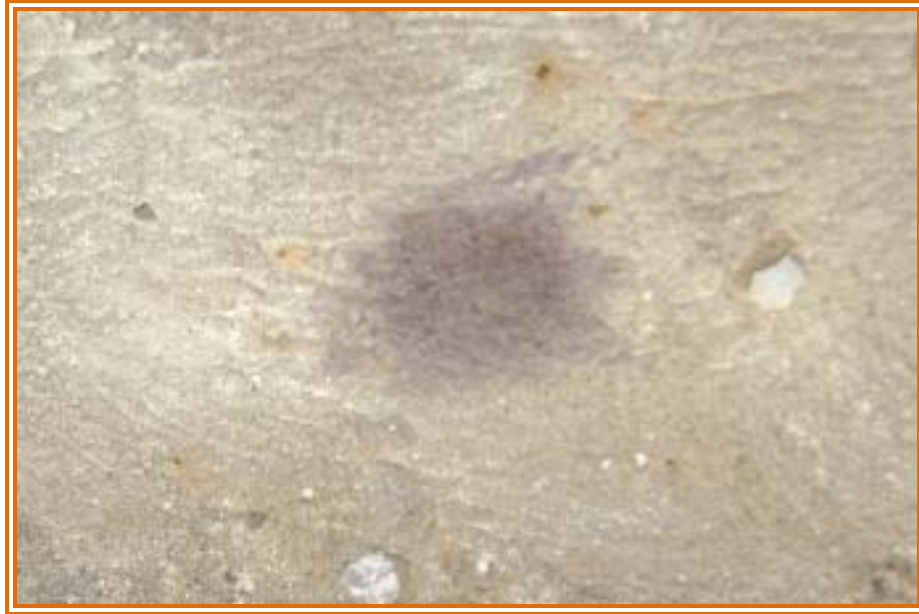
Al aplicar la fenolftaleína de baja concentración sobre la superficie de la columna se observó el cambio de color hacia un tono violáceo indicando el progreso de la carbonatación en el elemento, que se puede observar en la figura 5.3.

**Fig. 5.3** Reacción de la fenoltaleína en la superficie de la columna.

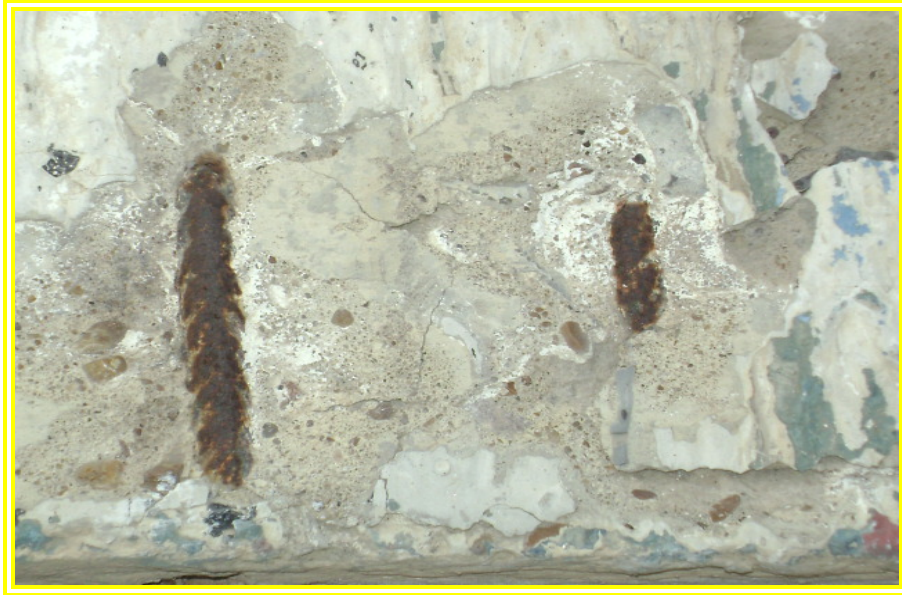
En esta vivienda también se aplicó la solución de nitrato de plata al 1% sobre el concreto deteriorado alrededor de las cabillas de una columna para determinar la existencia de los iones cloro, y el resultado fue el cambio de color a blanco, demostrando la presencia de los iones mencionados (figura 5.4).

**Fig. 5.4** Reacción del nitrato de plata, aplicado alrededor de las cabillas.

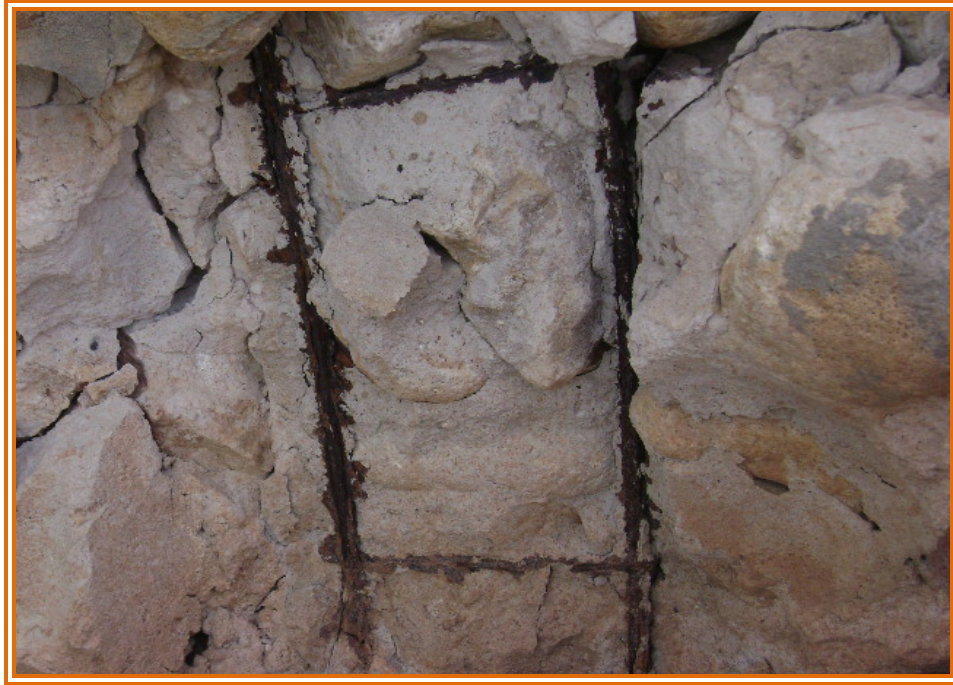
Al aplicar la solución débil de fenolftaleína sobre la superficie de la columna, no hubo ningún cambio de color indicando que la carbonatación en el elemento es completa, es decir, que el hidróxido cálcico del concreto se ha transformado en carbonato cálcico y esto se observa en la figura 5.5.

**Fig. 5.5** Reacción de la fenolftaleína sobre la columna del muro y efectos de la corrosión del acero

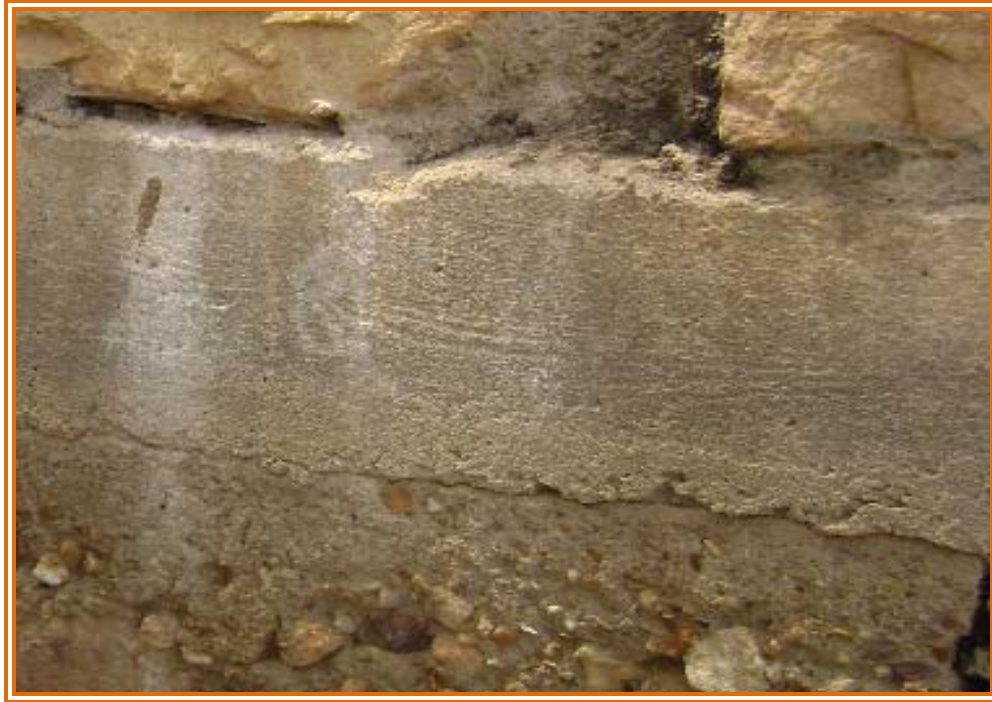
Para comprobar la presencia de iones cloro se aplicó nitrato de plata al 1% sobre la superficie del concreto de la viga del muro, apreciando que la zona ensayada cambió de color a un tono blanco, de lo cual se concluye que existe la presencia de iones cloro y este efecto se observa en la figura 5.6.

**Fig. 5.6** Presencia de iones cloro en la viga del muro.

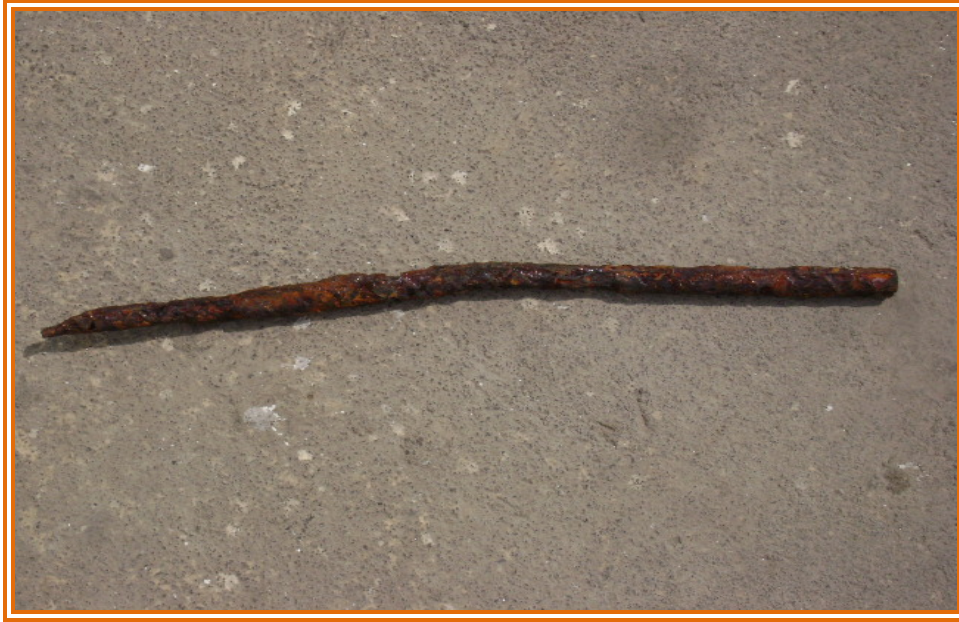
**Fig. 5.8** Cabilla estriada con presencia de corrosión.
