**EVALUACIÓN DE LA VULNERABILIDAD SÍSMICA DE EDIFICIO DEL
LICEO BOLIVARIANO “JOSÉ ANTONIO RAMOS SUCRE” EN CUMANÁ,
ESTADO SUCRE.**

Trabajo de grado presentado ante la Universidad de Oriente
Como requisito parcial para optar al título de:

Barcelona, junio del 2025

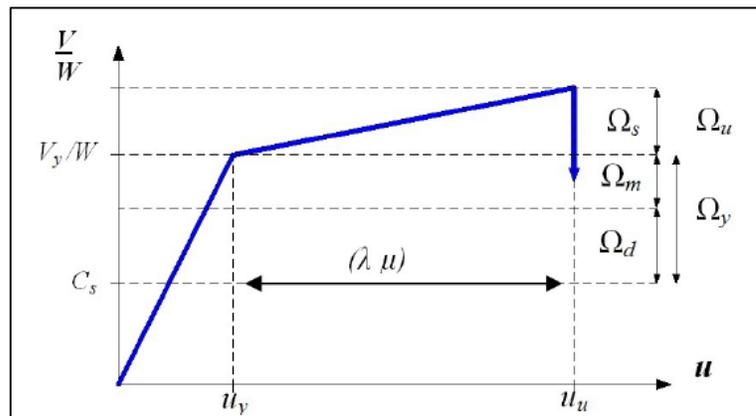
Figura 3.6. Representación bilineal y parámetros de la curva de capacidad
Fuente: G. Coronel, & O. Lopez (2012)

La gráfica que se muestra en la figura 3.6, representa la relación entre la fuerza cortante (V) en la base de un edificio y el desplazamiento (u) en el nivel de techo del mismo; estas curvas constituyen la base a partir de la cual se construyen las curvas de fragilidad.

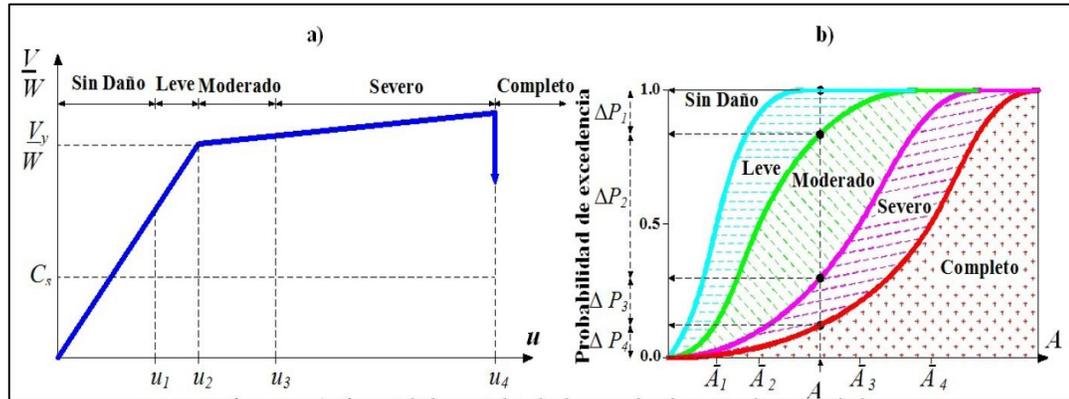
El inicio de cada estado de daño está asociado con los desplazamientos U_1 , U_2 , U_3 y U_4 , como se muestra en la figura 3.7.

Figura 3.7. (a) límite de los estados de daños sobre la curva de capacidad & (b) curvas de fragilidad para cada estado de daño.

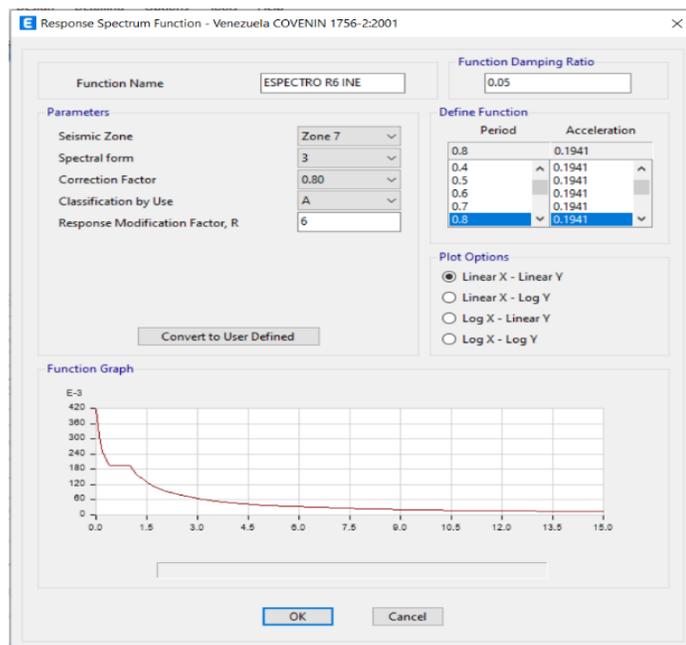
Figura 3.9. Espectro de diseño con ETABS

El valor de aceleración espectral requerido era para un valor de periodo efectivo (T_e) de 0.79. En la figura 3.9 se muestra que para un valor de periodo 0.7 y 0.8, el valor de aceleración es 0.1941, por ende, no fue necesario interpolar y se usó el mismo valor.

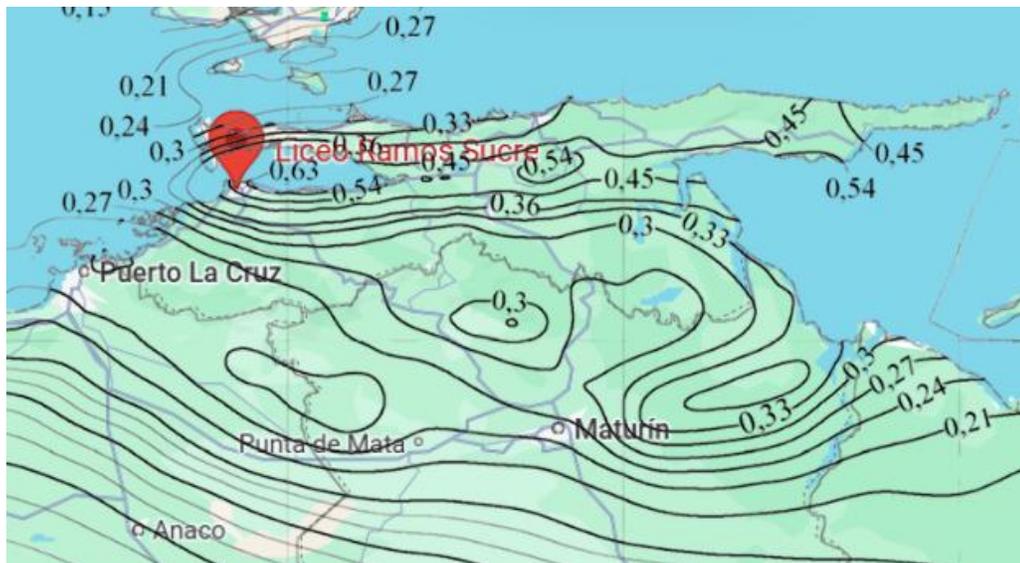
Figura 3.10. Sobreposición de curvas con valores de A_0 dadas en la norma COVENIN 1756-1:2019, con mapa de ubicación.

El valor adoptado para A , es $A_0 = 0.54$.

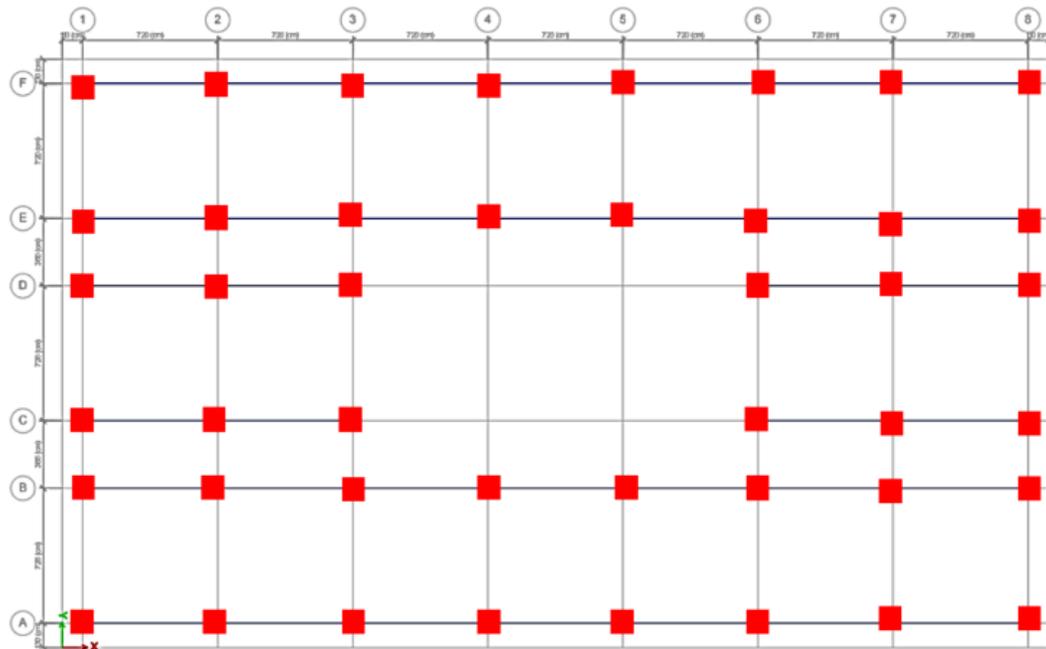
Figura 4.1. Distribución de columna

La edificación cuenta con columnas de dimensión 40x40cm, todas por igual, distribuidas como se muestra en la figura 4.1, presentando un grado de deterioro moderado de tal manera, que se evidencia la exposición y corrosión en acero de refuerzo (ver figura 4,2) y agrietamiento del concreto (ver figura 4,3). Además, se detectó presencia de columna corta. (ver figura 4,4).

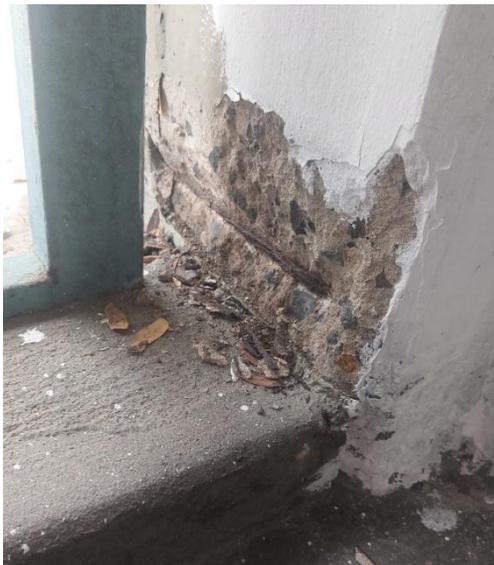
Figura 4.2. Exposición y corrosión en acero de refuerzo en la columna D8
Fuente: Arena, C. (2025)

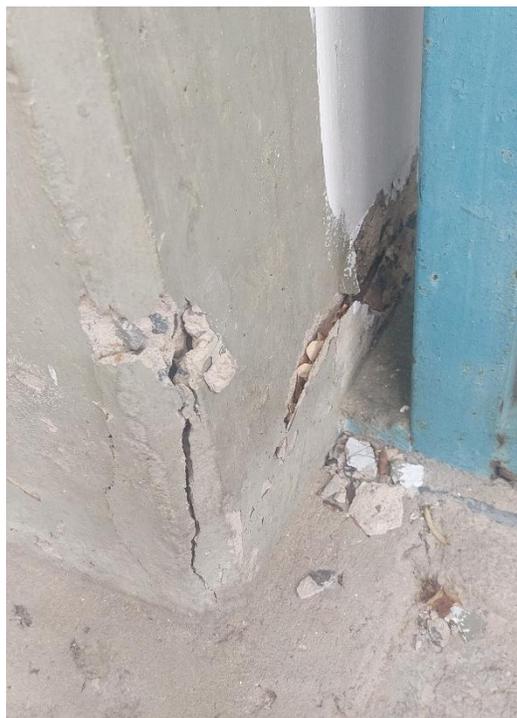
Figura 4.3. Agrietamiento del concreto en la columna E8
Fuente: Arena, C. (2025)

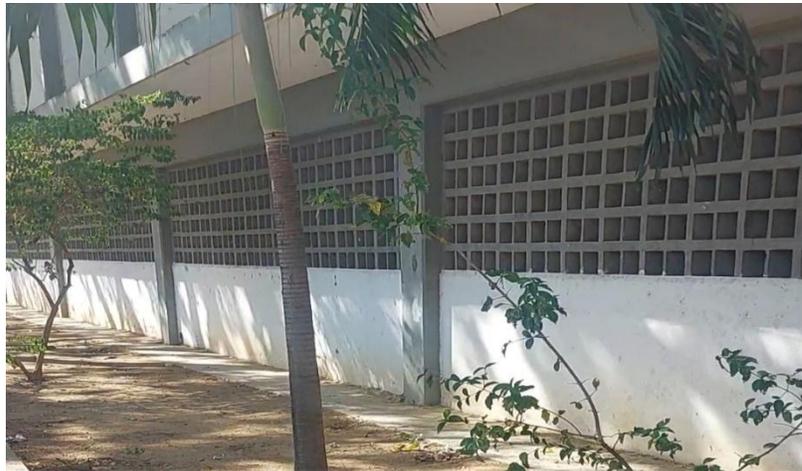
Figura 4.4. Presencia de columnas cortas. Ubicadas en las caras laterales de la edificación.

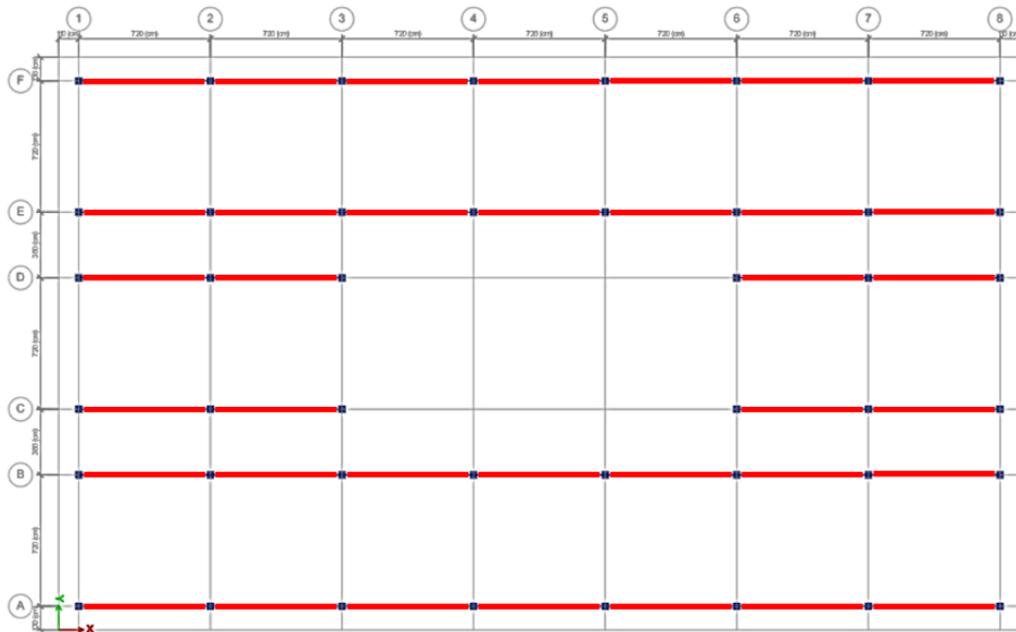
Figura 4.5. Distribución de vigas altas en los entrepisos y techo

Con respecto a las vigas ausentes visualmente, según la información recopilada de otros trabajos de investigación de estructuras similares, se determinó que en ese sentido tienen vigas planas de dimensión 50x25cm y distribuidas como se muestra en la figura 4.5.

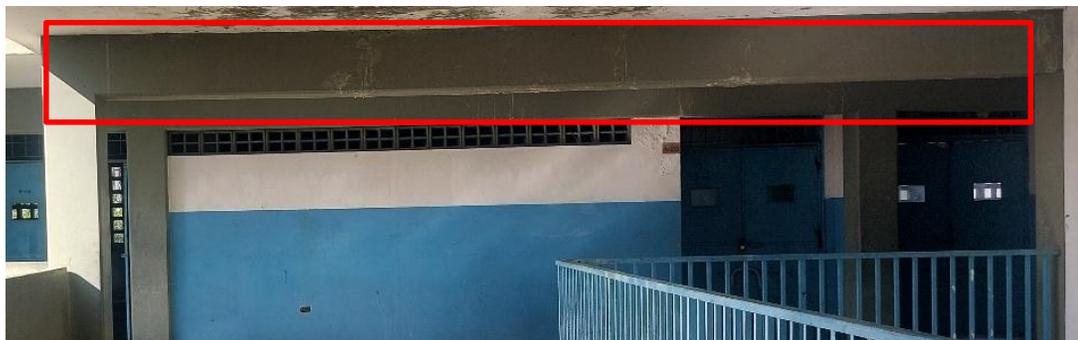
También, en algunos de estos elementos se evidenció agrietamiento de manera superficial. Asimismo, se detectó humedad por filtración (Ver figura 4.7).

Figura 4.7. Humedad por filtración de la viga alta

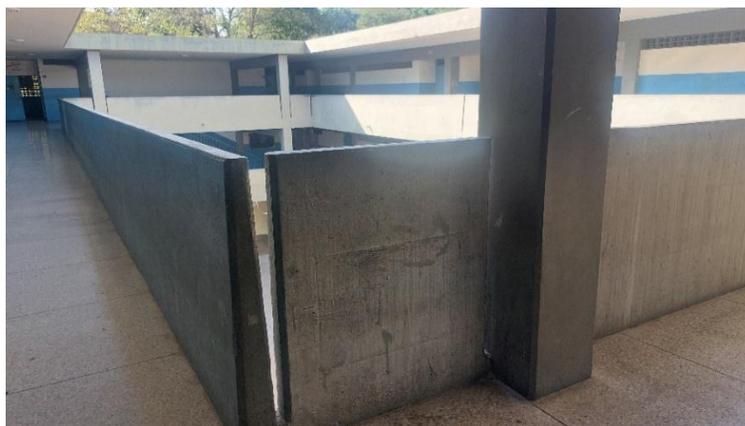
La estructura cuenta con muros de concreto (antepechos) que bordean el agujero central de la edificación, en el nivel 1 y 2. Estos se encuentran en condiciones aceptables. (Ver figura 4.8)

Figura 4.8. muros de concreto (antepechos)

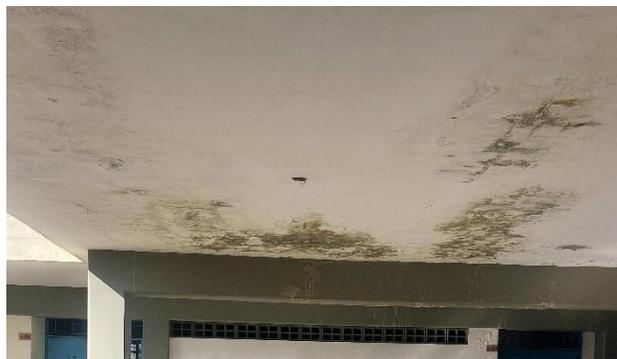
Se observó un gran deterioro por humedad en la losa de techo, por problema de filtraciones (Ver figura 4.9).

Figura 4.9. Humedad por filtración en la losa de techo
Fuente: Arena, C. (2025)

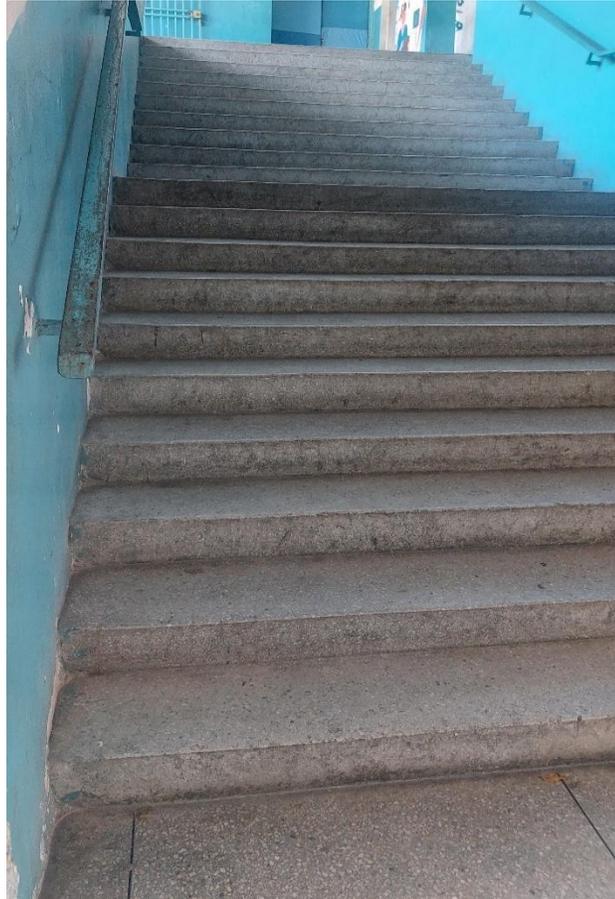
Estas estructuras ubicadas internamente, cuentan con dos (2) tramos de diez (10) escalones, separados por un descanso. Se encuentran aparentemente en óptimas condiciones (Ver figura 4.10).

Figura 4.10. Condiciones de la escalera
Fuente: Arena, C. (2025)

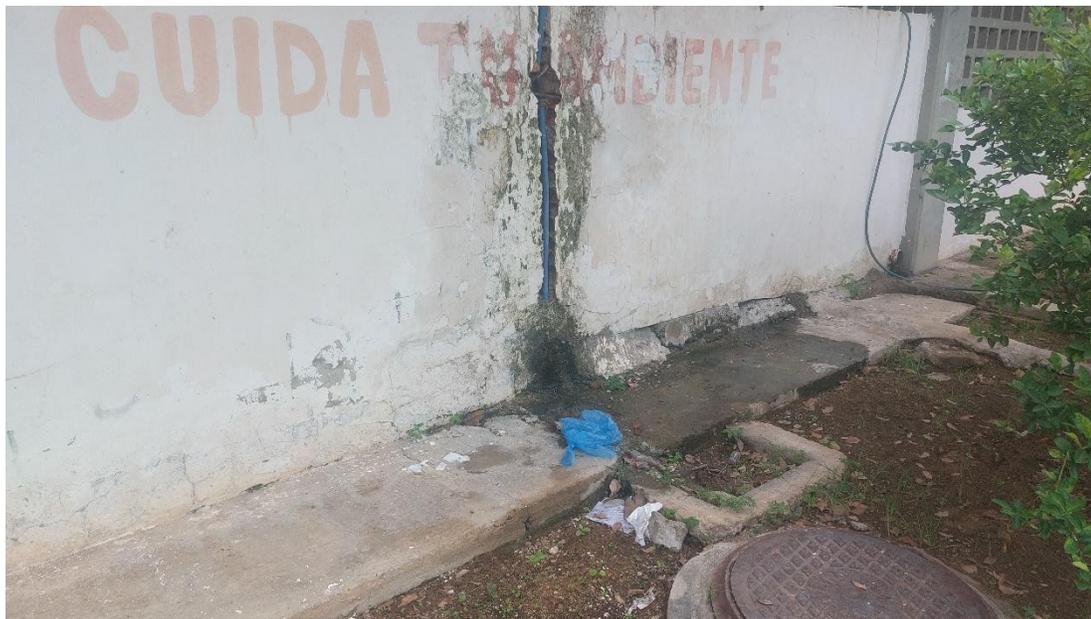
Las paredes exteriores que no están conformadas por bloques de ventilación, muestran gran signo de deterioro, en su mayoría presentan agrietamiento, presencia de moho y filtraciones. (Ver figura 4.11)

Figura 4.11. Humedad y agrietamiento en la pared.

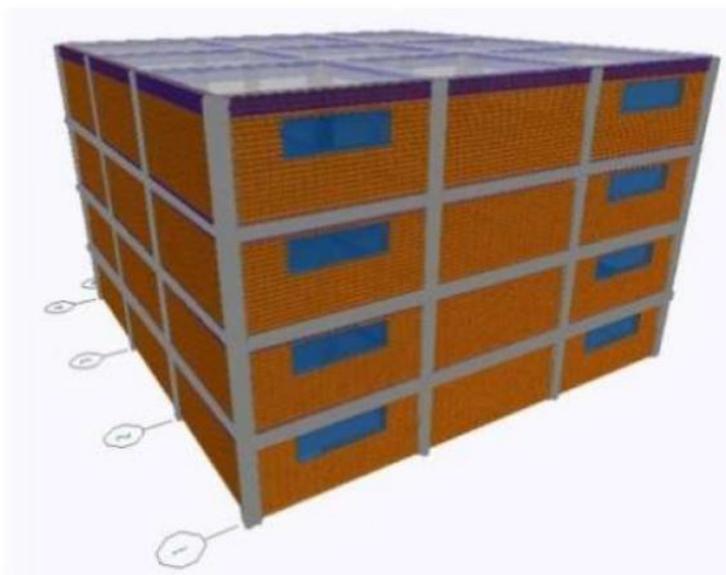
La tipología estructural presente en el liceo Bolivariano José Antonio Ramos Sucre, se clasifica según Funvisis en: pórticos de concreto armado rellenos con paredes de bloques de arcilla o de concreto, como se muestra en la figura 4,12.

Figura 4.12. Pórticos de concreto armado rellenos con paredes de bloques de arcilla o de concreto.

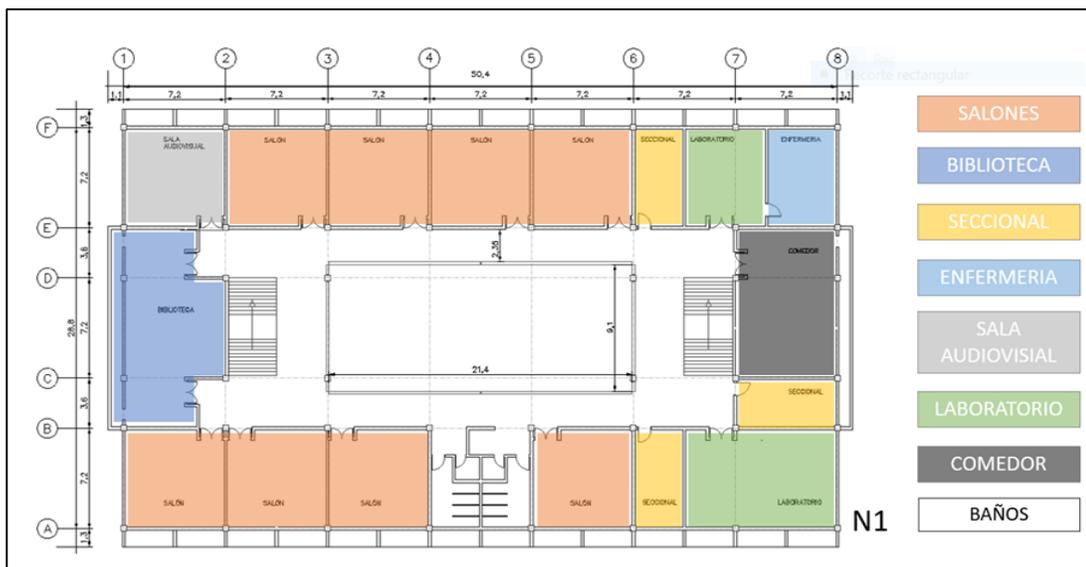
Figura 4.16. Plano del Nivel 1

Se puede observar en el nivel 1, que los espacios están distribuidos en su mayoría por salones de clases (8 en total); seccionales 3, baños 4 (2 de damas y 2 de caballeros) y un consultorio, conformada por una enfermería y el departamento de orientación de la escuela, el comedor, dos Laboratorios, una biblioteca y una (1) sala audiovisual.

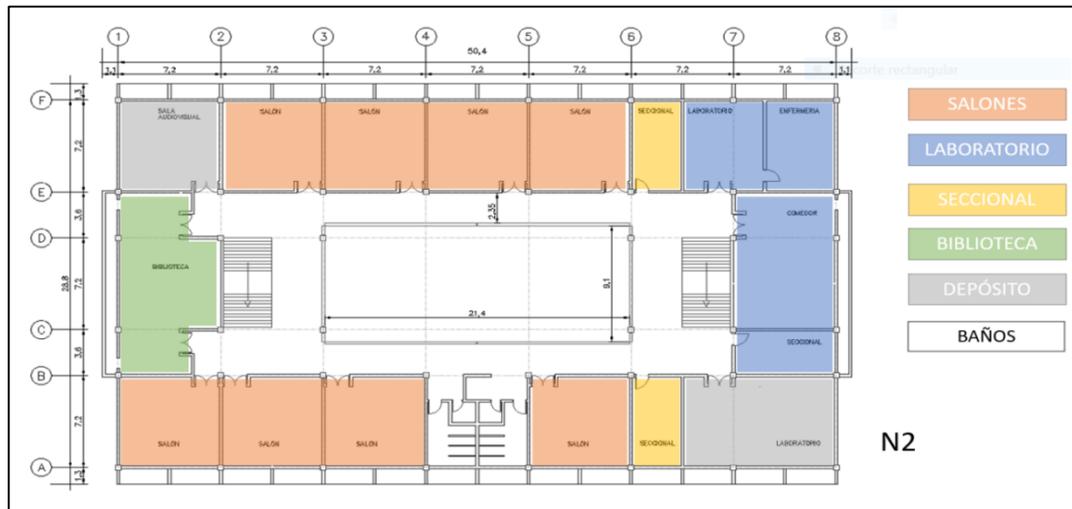
Figura 4.17. Plano del nivel 2

En esta figura 4.17, se presenta el nivel 2, estructurado por ocho salones, dos laboratorios, dos seccionales, dos depósitos, una biblioteca y cuatro baños.

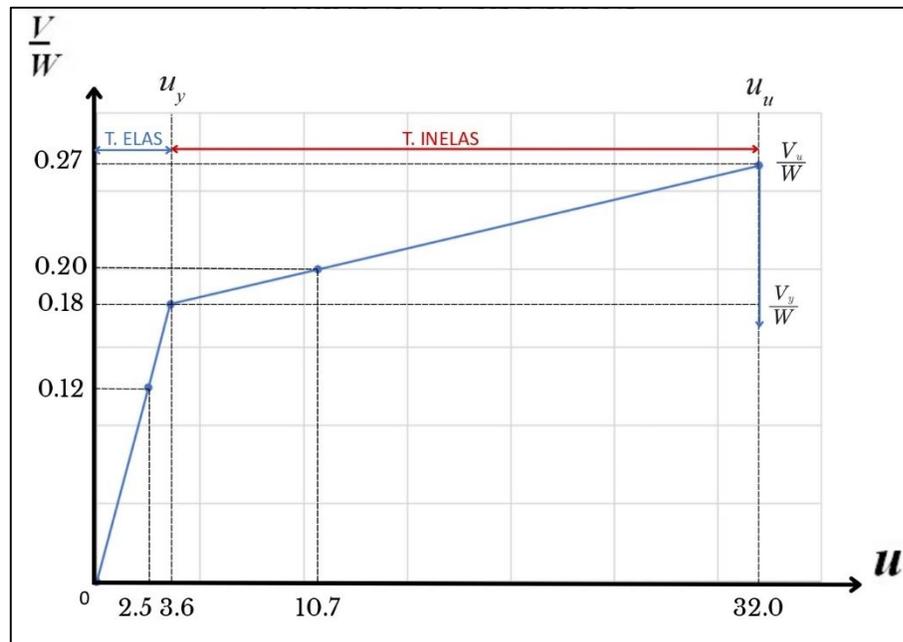
Gráfica 4.1. Curva de capacidad

La Gráfica 4.1 ilustra la curva de capacidad sísmica de la estructura, reflejando su respuesta a la carga lateral tanto en un comportamiento elástico inicial y un comportamiento inelástico posterior. En la fase elástica, que se extiende desde un desplazamiento nulo hasta aproximadamente 0.036 m (o 3.6 cm) en el eje horizontal, las deformaciones son directamente proporcionales a las fuerzas aplicadas, donde la estructura recuperaría su

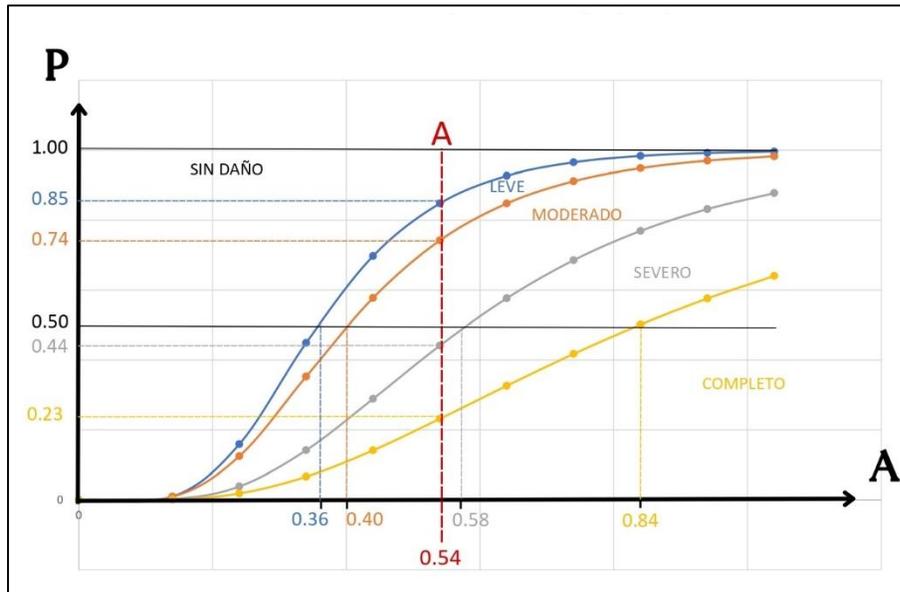
Gráfica 4.2. Curva de fragilidad (probabilidad de excedencia)

La Gráfica 4.2 ilustra la probabilidad de alcanzar o exceder cada estado de daño, representada por líneas de diferentes colores en función de una aceleración del terreno dada. Para un valor de aceleración de 0.54, se observan las siguientes probabilidades de ocurrencia de estos estados: 85% para daño leve, 74% para daño moderado, 44% para daño severo y 23% para daño completo. Por su parte, la Gráfica 4.3 muestra la probabilidad específica del estado de daño en el que la estructura incursionará.

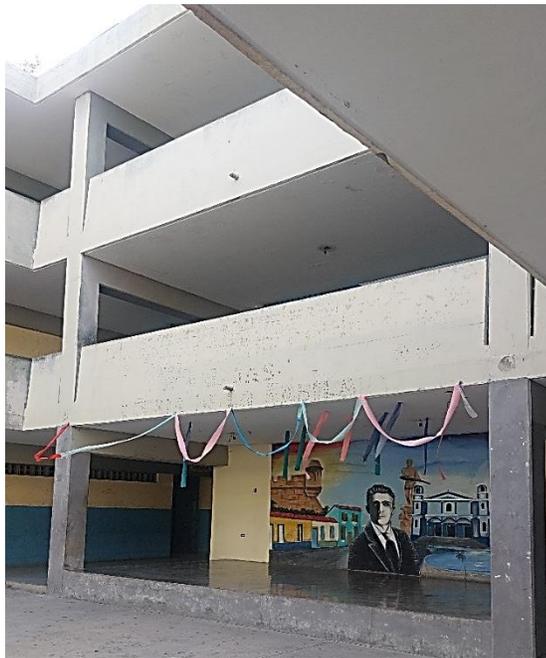
vigas de sección transversal 40x70 cm. Ausencia de vigas en sentido transversal (dirección Y).

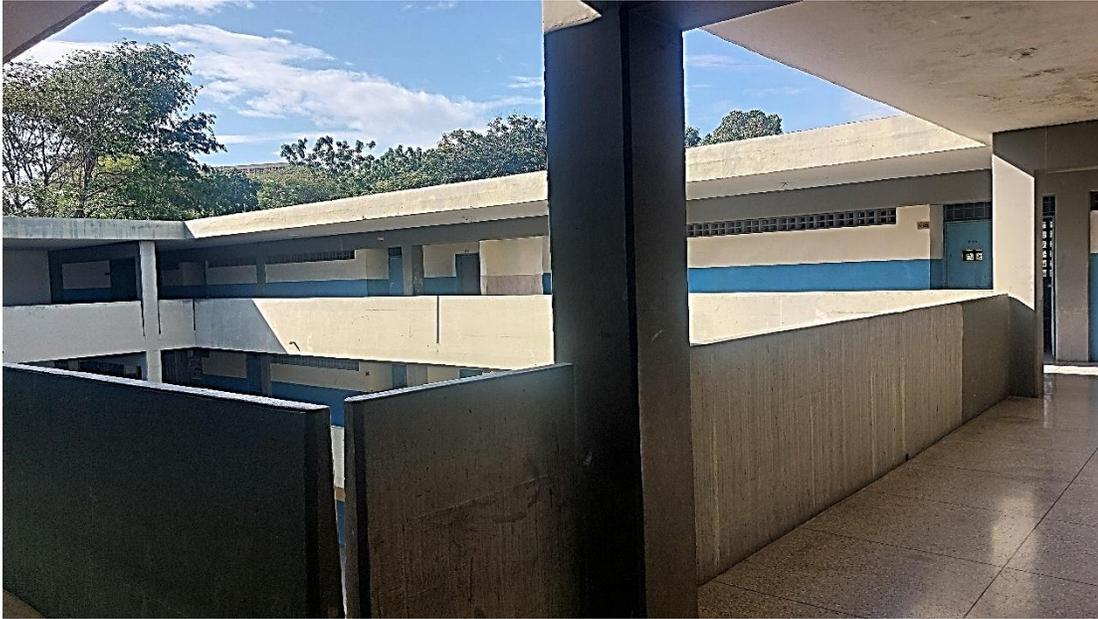
Antepedochos. Muros de concreto armado que bordean el agujero central de la edificación en los niveles 2 y 3.

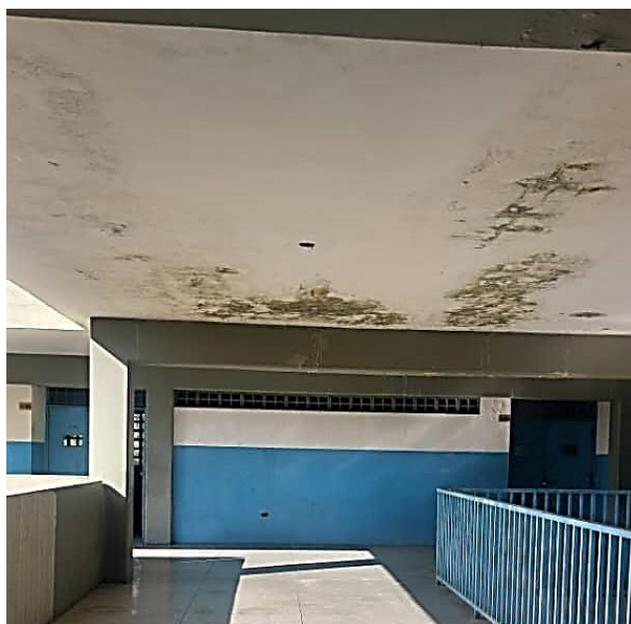
Losa Techo con deterioro por humedad y desprendimiento de recubrimiento.

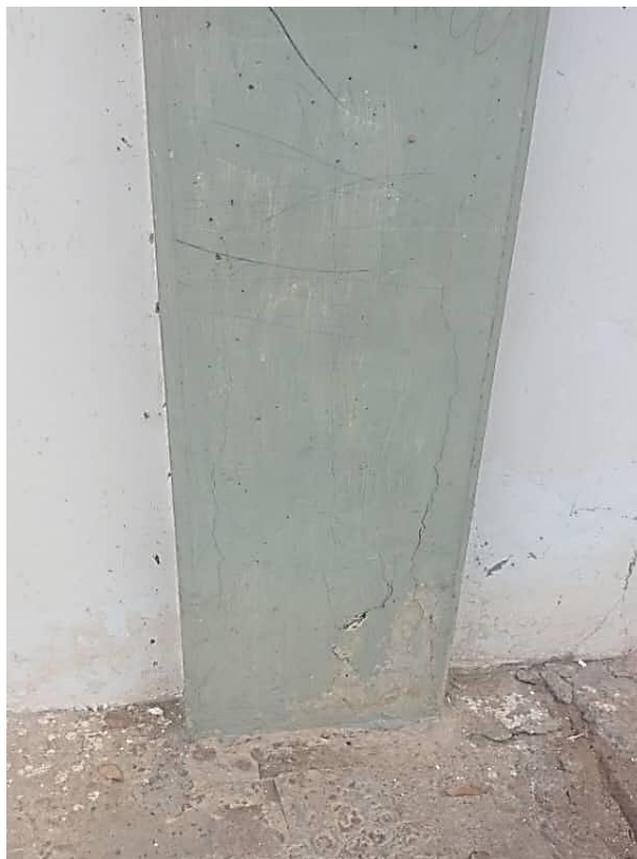
Presencia de grietas en columnas

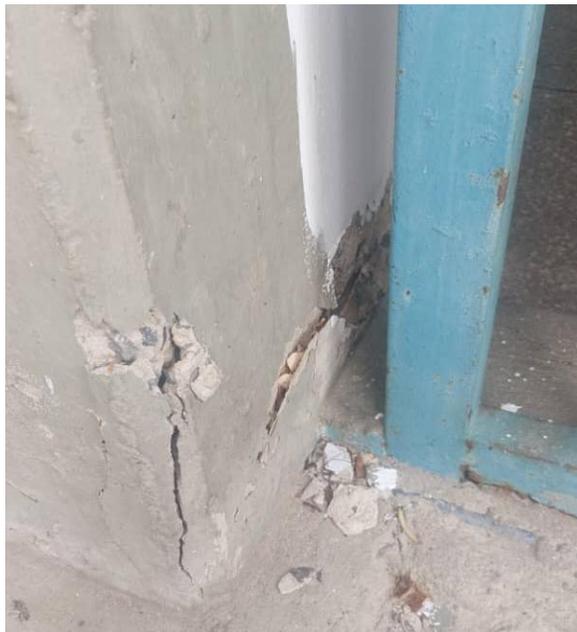
Desprendimiento de recubrimiento en columnas

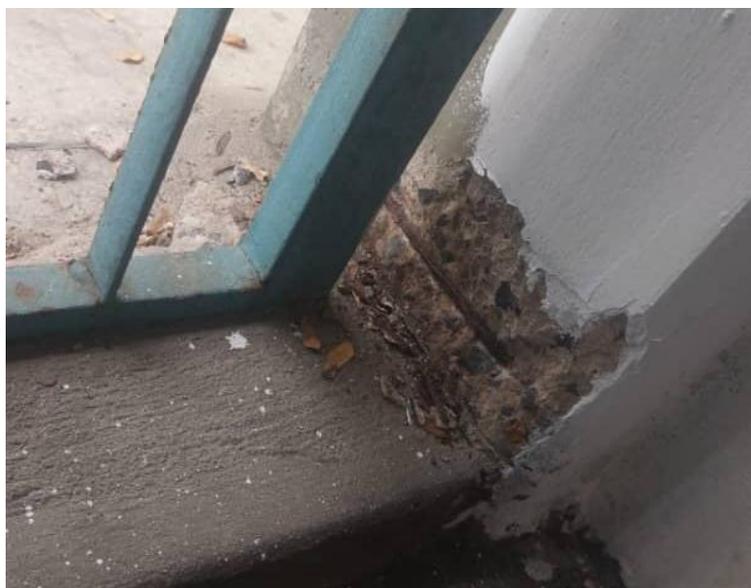
Exposición y corrosión y de acero de refuerzo en columnas.

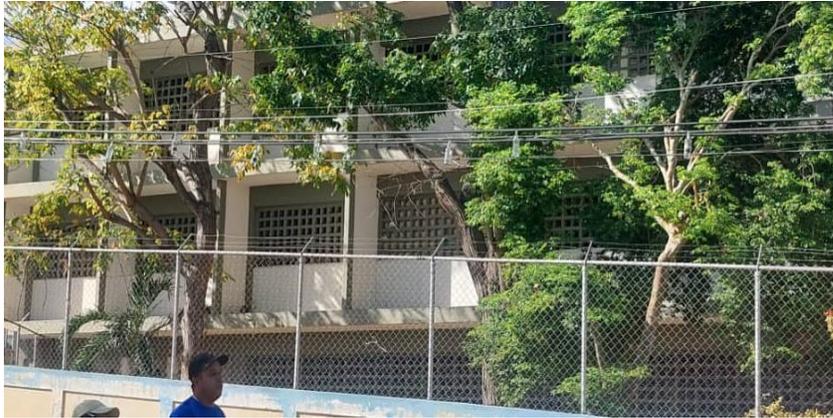
Bloques de ventilación en paredes laterales.

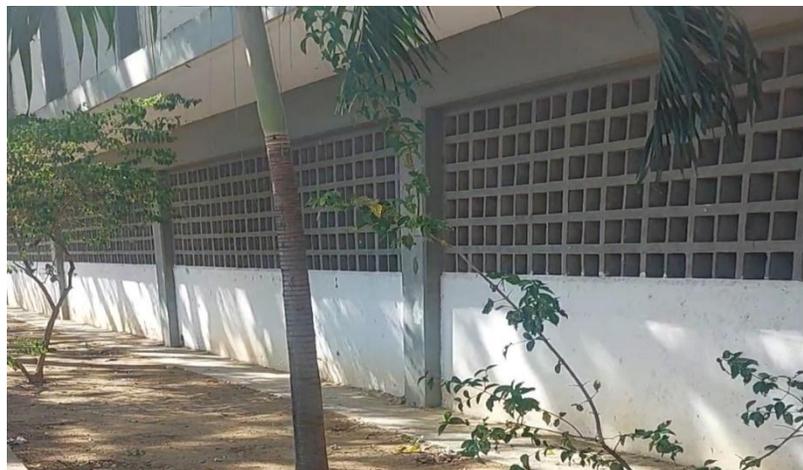
Presencia de columna corta
