PROPUESTA DE REHABILITACIÓN, MEJORAS Y MANTENIMIENTO DE LA PLANTA FÍSICA DEL CENTRO DE EDUCACIÓN INICIAL ESPECIAL N°100, UBICADO EN EL BARRIO VIRGEN DEL VALLE, PARROQUIA VISTA HERMOSA, MUNICIPIO HERES, CIUDAD BOLÍVAR, ESTADO BOLÍVAR

**TRABAJO FINAL DE
GRADO ESENTADO
POR LA BACHILLER
LISETHV.,
FRATANGELI C.
PARA OPTAR AL
TÍTULO DE
INGENIERO CIVIL**

CIUDAD BOLÍVAR, MAYO DE 2010

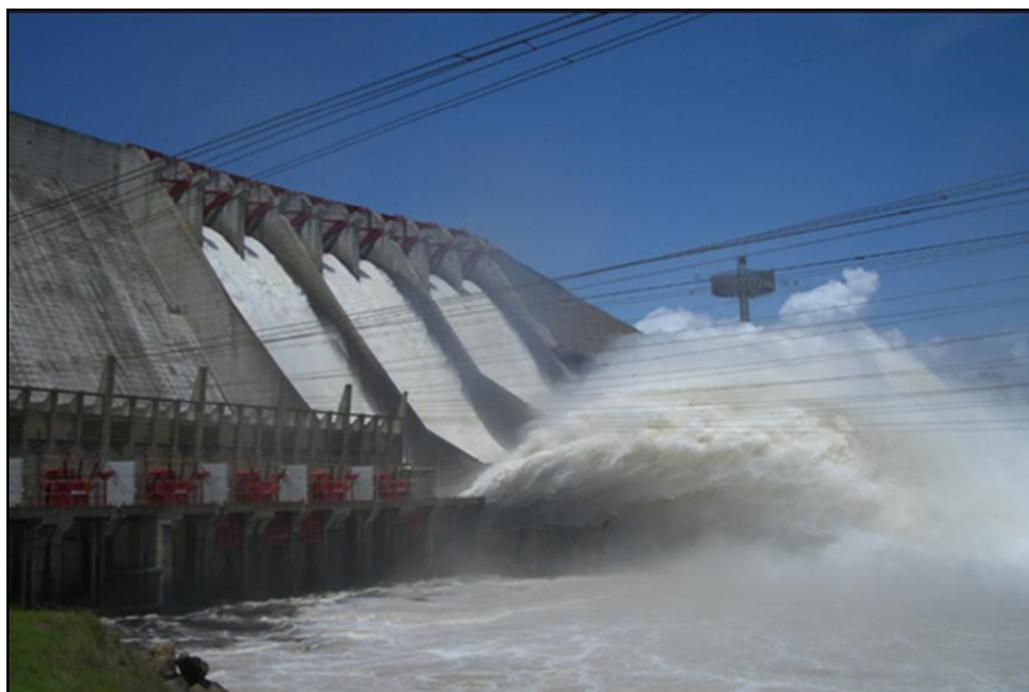
Por lo antes dicho la presencia de una inspección eficiente es garante de la calidad de la obra, mientras que la ausencia de una buena inspección es determinante ante las fallas técnicas que pueda presentar la obra. (Figuras 3.1 y 3.2).

Figura 3.1 Una obra con inspección. Central Hidroeléctrica Simón Bolívar (EDELCA, 2008).

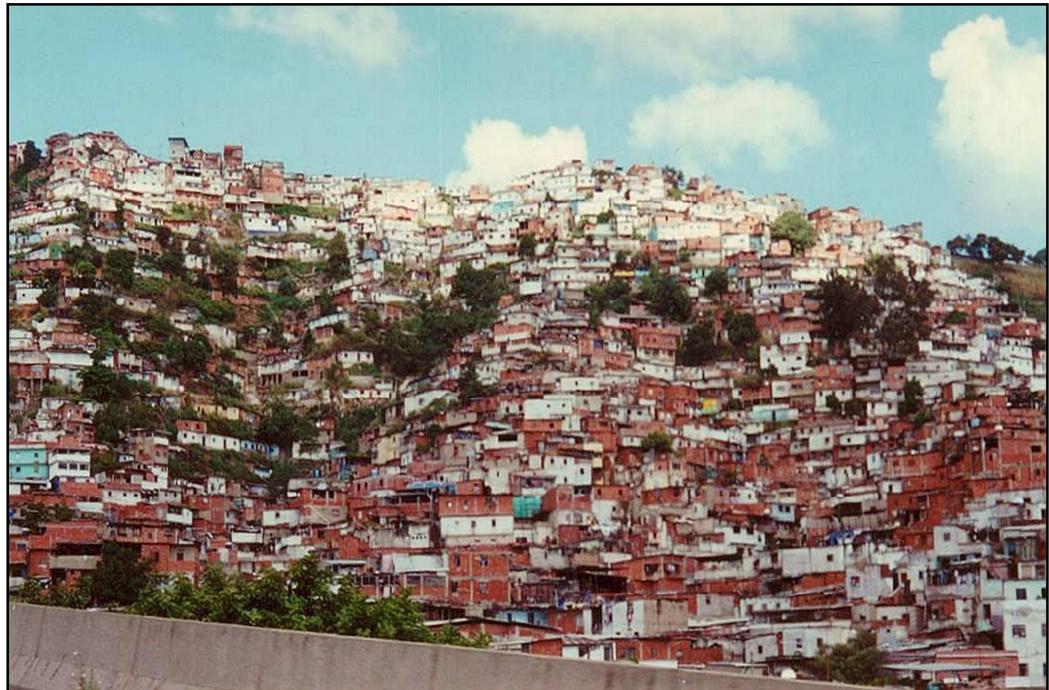
Figura 3.2 Algunas obras sin inspección ni ordenanzas (www.construir.com)

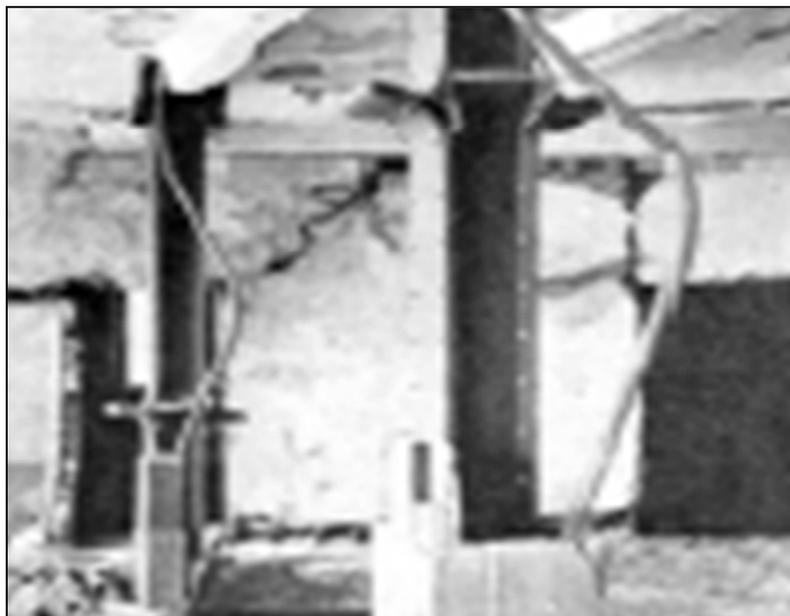
3.2.4.2 Lesiones mecánicas: aunque las lesiones mecánicas se podrían englobar entre las lesiones físicas puesto que son consecuencia de acciones físicas, suelen considerarse un grupo aparte debido a su importancia. Definimos como lesión mecánica aquella en la que predomina un factor mecánico que provoca movimientos, desgaste, aberturas o separaciones de materiales o elementos constructivos. Podemos dividir este tipo de lesiones en cinco apartados diferenciados: deformaciones, grietas, fisuras, desprendimientos y erosiones mecánicas. En la figura 3.8 se observa un caso de deformación en estructuras porticadas.

Figura 3.8 Caso extremo de deformación en estructuras porticadas (Enciclopedia Broto).

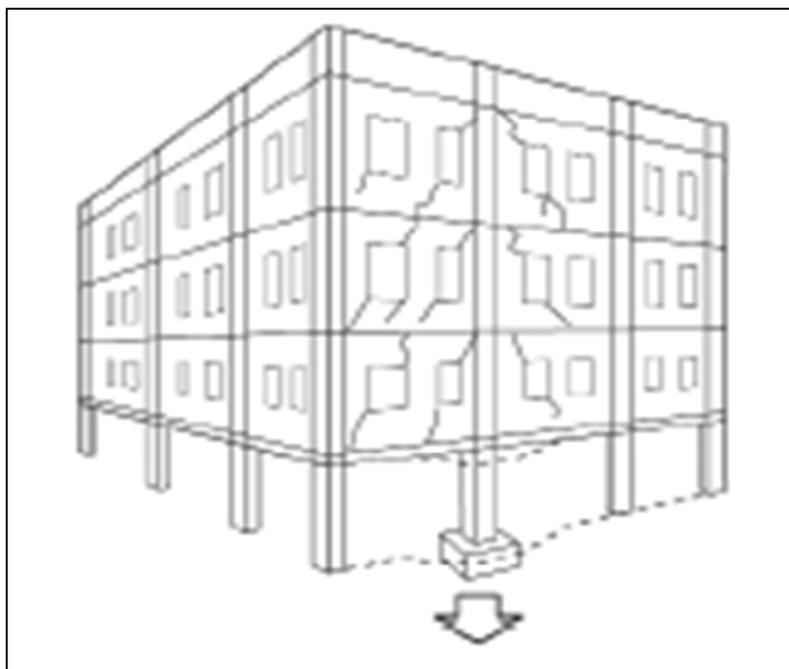
Figura 3.9 Asentamiento diferencial de una zapata porticada.
(Enciclopedia Broto)

En la figura 3.9 se observa un caso de asentamiento diferencial de una zapata estructural porticada en el que el muro de cerramiento presenta un esquema característico de fisuración y en la figura 3.10 se puede verificar una grieta por asentamiento de un muro, en el que una parte de la grieta no ha cedido con respecto a la otra.

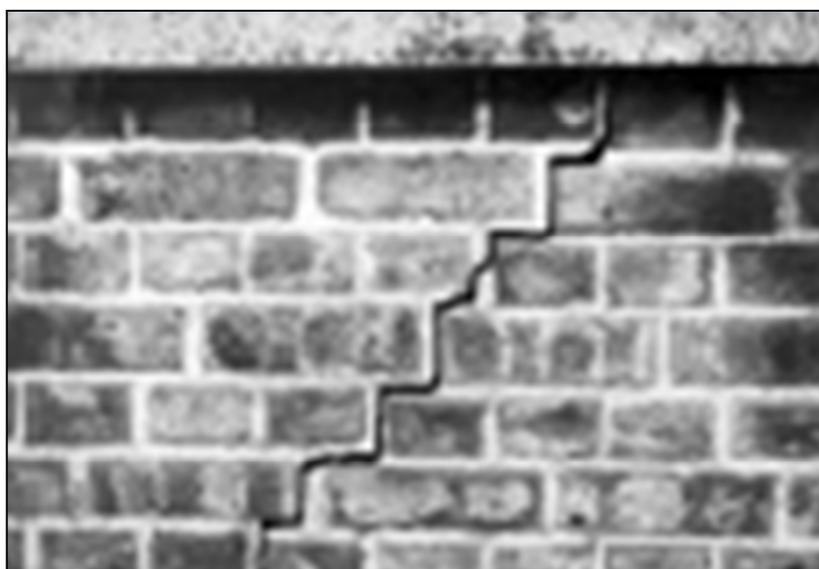
Figura 3.10 Grieta por asentamiento diferencial de un muro.

La parte derecha de la grieta ha descendido con respecto a la otra. Enciclopedia Broto).

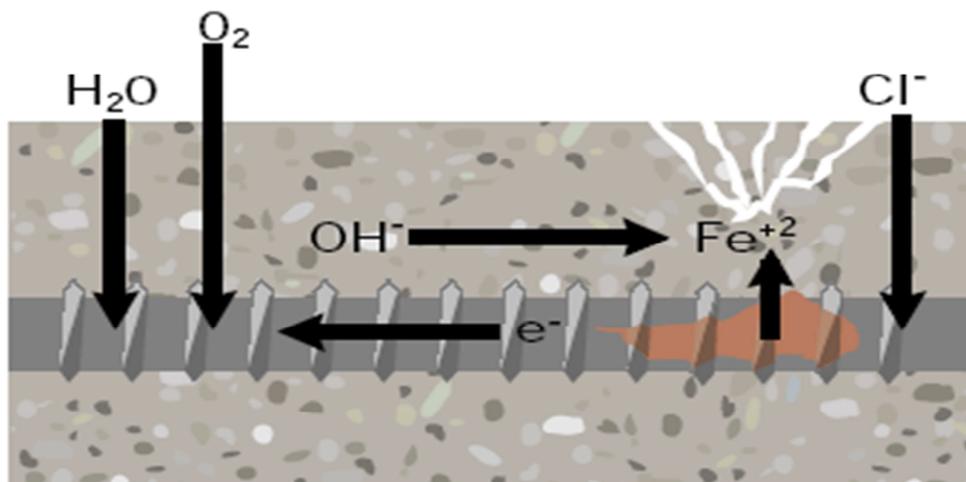
Figura 3.11 Proceso de corrosión (www.Construction Chemicals.Com)

3.2.8.4 Factores que favorecen la corrosión: los principales factores que intervienen en el proceso de la corrosión son las aguas, ácidos, sales, álcalis y algunos factores de diseño, de construcción y solicitaciones. La figura 3.6 muestra el proceso de la corrosión en una barra de acero.

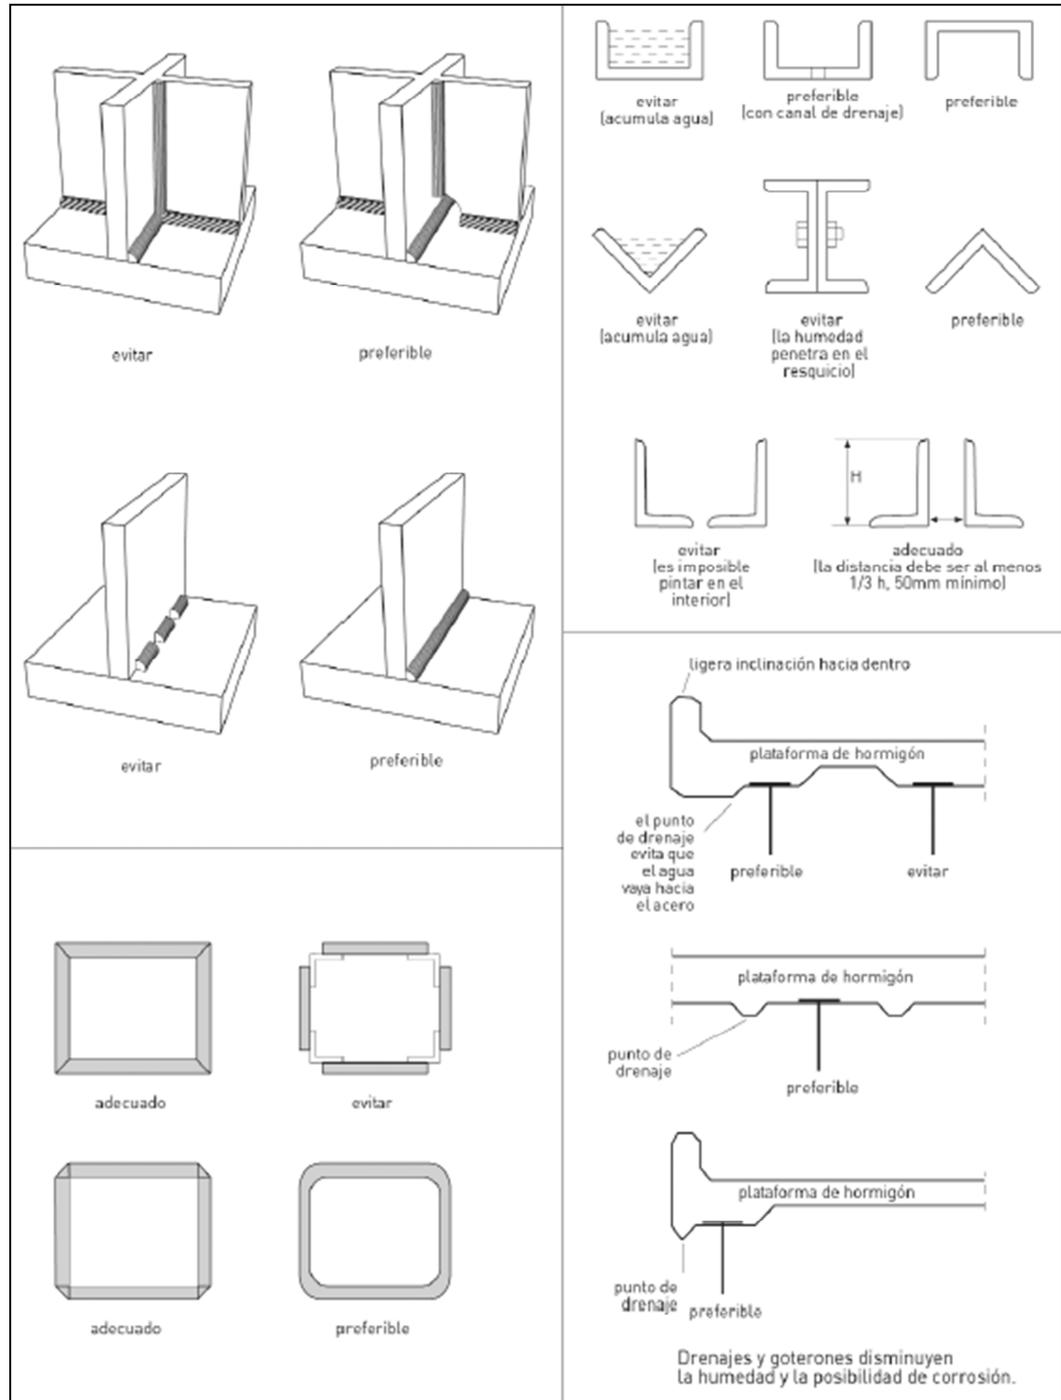
Figura 3.12 Ubicación, uniones, diseños y soldaduras preferibles en elementos mecánicos para minimizar el riesgo de corrosión (Enciclopedia Broto)

La figura 3.12 presenta algunas alternativas para minimizar los riesgos de corrosión.

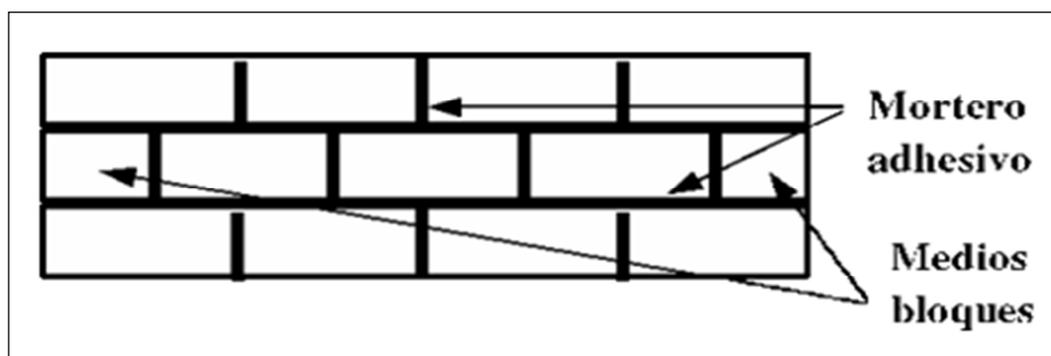
Figura 3.15 Esquema básico para la instalación de bloques (www.construir.com).

3.2.13.4 Esquema de montaje: la figura 3.15 representa el esquema básico para la instalación de los bloques.

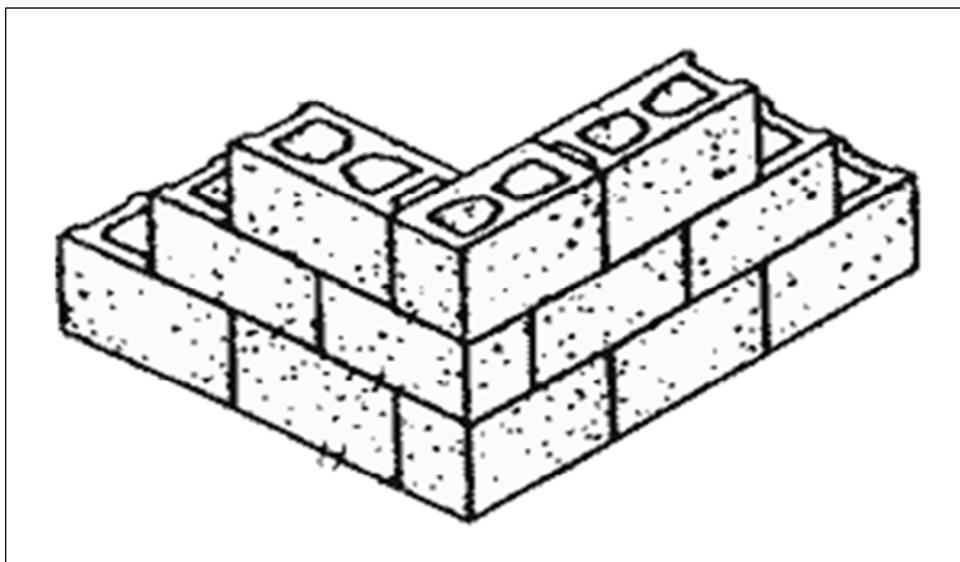
Figura 3.16 Empotramiento alternado en la esquina de la pared
(www.construir.com).

Cuando la pared tiene esquinas, es importante empotrar alternadamente las filas de bloques como se muestra en la figura 3.16.

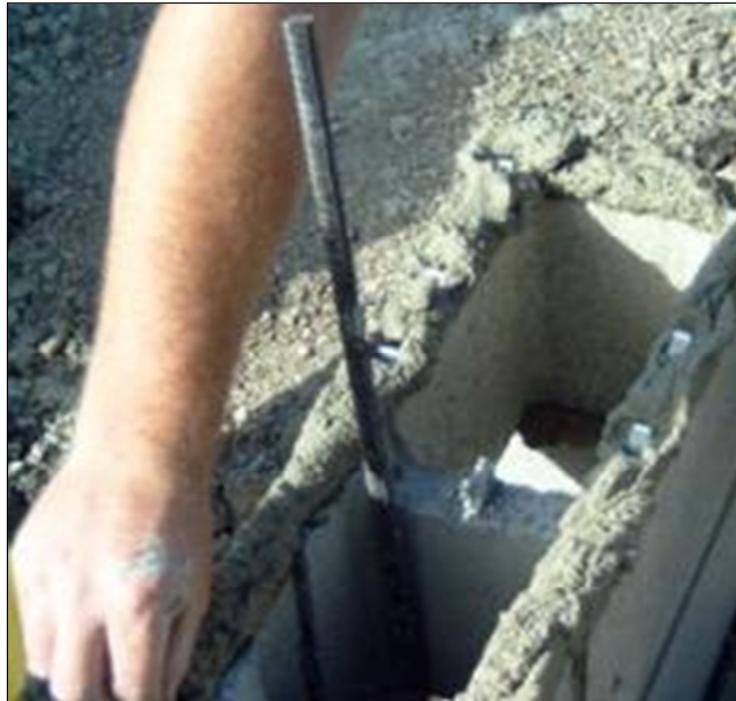
Figura 3.20 Inicio de una pared de bloque sobre una capa de mortero (www.construir.com).

Cuando se inicia la pared, la primera fila de bloques se coloca sobre una capa de mortero de unión que se ha superpuesto al basamento o cimiento donde se iniciará la pared. Esta capa inicial debe tener suficiente grueso como para que una vez colocado y presionado el bloque sobre ella quede con un espesor final de unos 10-15mm. Luego, como se ilustra a la izquierda se coloca un suerte de cordón de mezcla apropiado sobre los bordes de los bloques de inicio. Este cordón será de suficiente espesor como para que el bloque colocado sobre él para formar la próxima fila, tenga que presionarse o golpearse ligeramente hasta aplastarlo a unos 10-15mm, esto se ilustra en la figura 3.20.

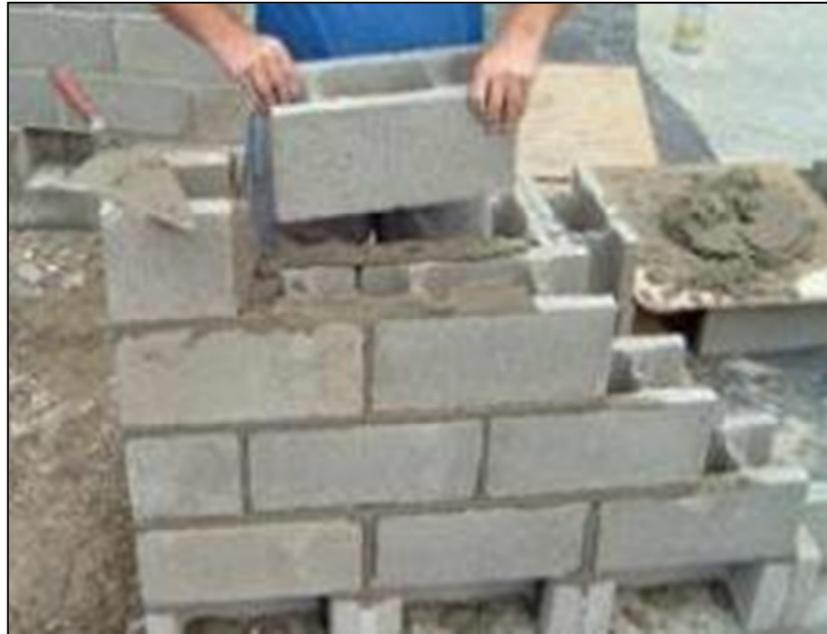
Figura 3.21 Utilización del medio bloque para alternar las filas
(www.construir.com).

Observe la "cuchara" colocada a la izquierda sobre la última línea, esta es la herramienta mas universal y conocida para el montaje de bloques. Es una hoja fina de acero de forma triangular provista de un mango.

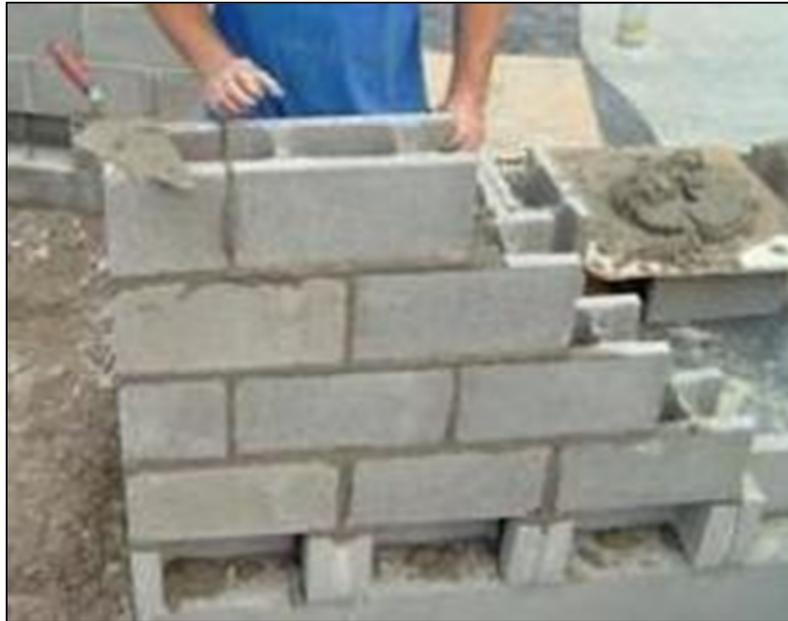
Figura 3.22 Bloque montado, presionado contra el cordón del bloque de abajo y el cordón del bloque contiguo (www.construir.com).

Finalmente el bloque montado, compare el espesor del cordón vertical antes y después del montaje del último bloque, la diferencia indica claramente que además de presionar el bloque contra el cordón de abajo también se hace contra el cordón del bloque contiguo, esto hace que la mezcla penetre en los poros del bloque en dirección vertical y horizontal y se produzca una buena adhesión bloque a bloque, lo que evidentemente le da consistencia a la pared, lo antes dicho se puede verificar en la figura 3.22.

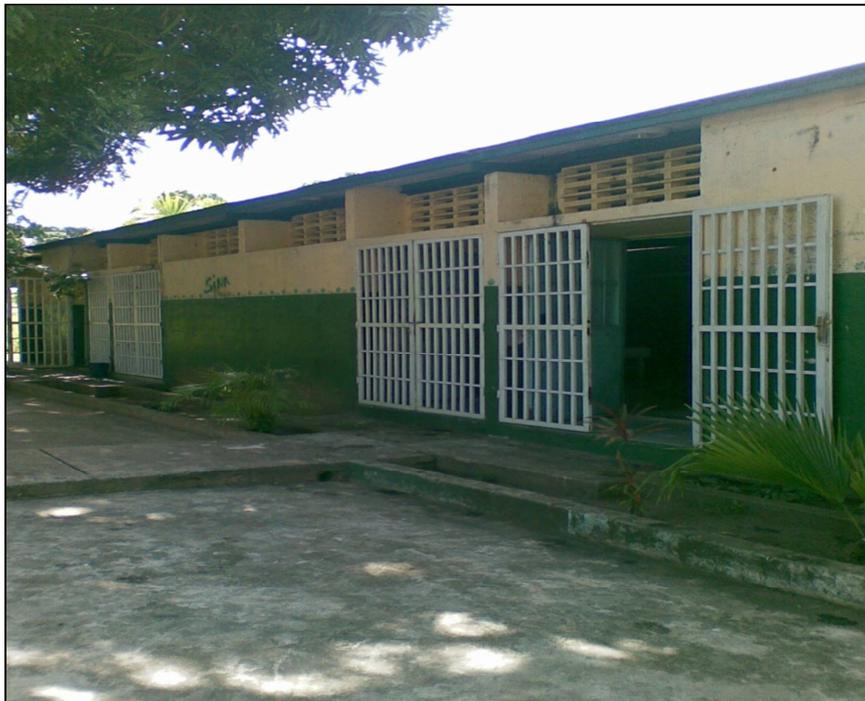
La estructura del Centro de Educación Inicial Especial N° 100 presenta una serie de fallas a nivel estructural, tanto por errores cometidos al momento de construirlo como también por la falta de mantenimiento a la misma. En primer lugar, se trata de una estructura aporticada, metálica y liviana compuesta por perfiles IPN y tubulares de CONDUVEN que fue diseñada para soportar un techo de lamina metálica y fue techada con un techo de concreto liviano.

El techo de concreto antes mencionado presenta grietas a lo largó y ancho de toda la estructura del preescolar grietas que son perpendiculares a la dirección de las correas y paralelas a la dirección de los pórticos, este hecho se puede evidenciar en las figuras 5.1, 5.2 y 5.3.

Figura 5.1 Aspecto del Centro de Educación Inicial (Julio, 2009).

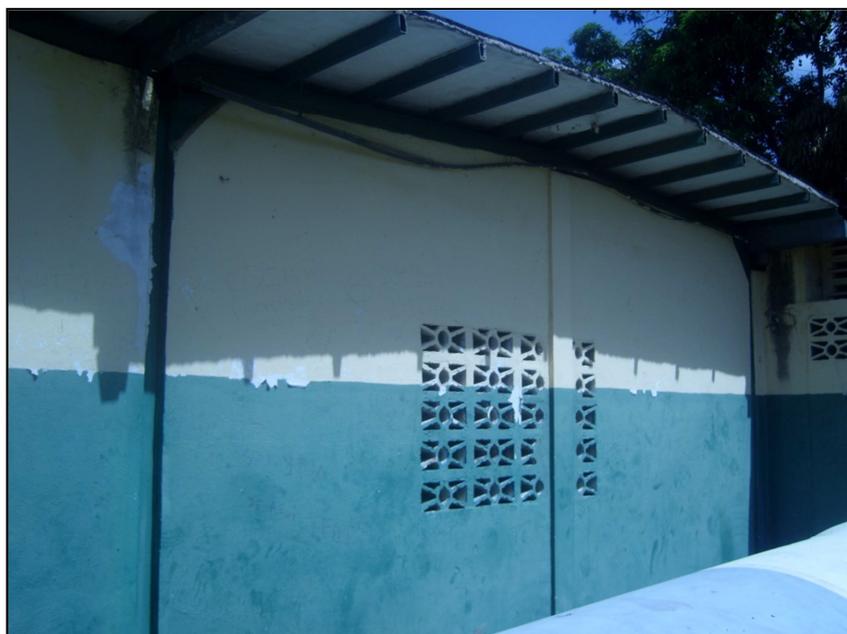
Figura 5.2 Estructura liviana techada con concreto (Julio, 2009).

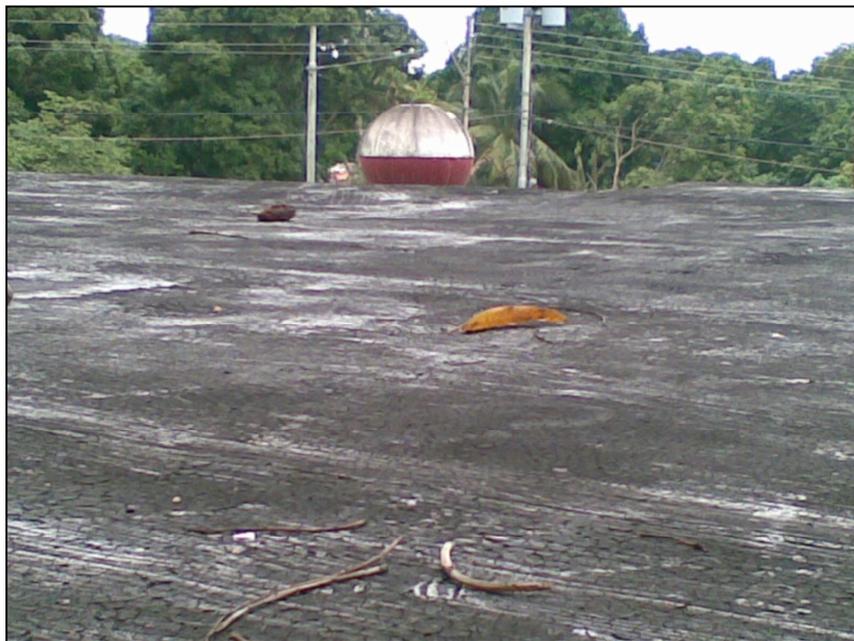
Figura 5.4 Deterioro en el manto asfáltico (Septiembre, 2009).

El manto asfáltico del techo se encuentra agrietado y abombado por lo que ha permitido la filtración del agua de lluvia a través de él, causando la corrosión en los diferentes elementos metálicos de la estructura, además a deteriorado de manera total el sistema eléctrico de la institución educativa, esto se puede verificar en las figuras 5.4, 5.5 y 5.6.

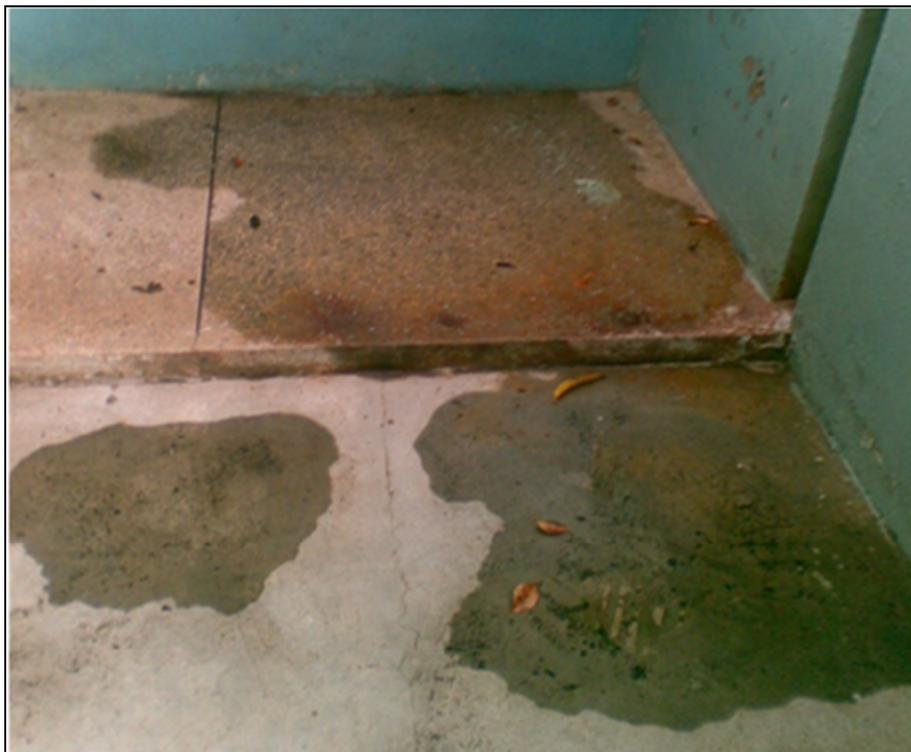
Figura 5.7 Presencia de agua en el interior (Septiembre, 2009).

Además de lo antes dicho, el agrietamiento que presenta el techo y las filtraciones a través de las grietas producen que ante la presencia de lluvia la instalaciones del preescolar se llenen de agua, esto se puede verificar en la figura 5.7.

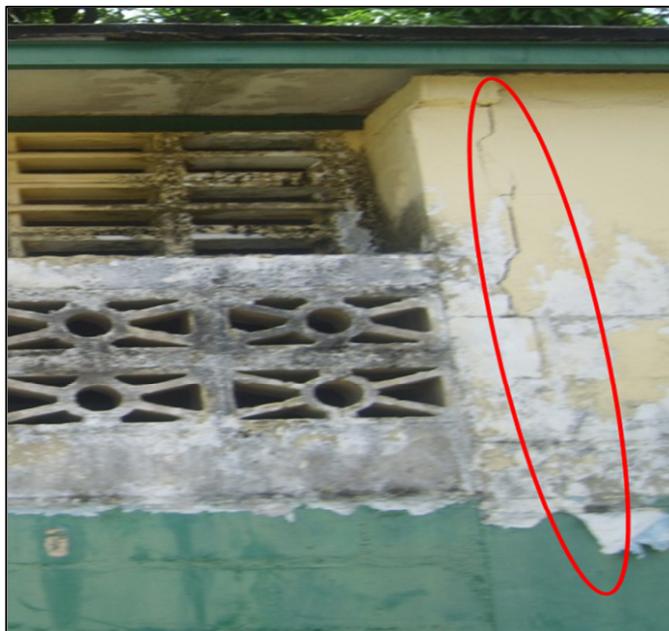
Figura 5.8 Grieta vertical en la unión de dos paredes (Julio, 2009).

Las paredes del preescolar presentan una serie de grietas de diferentes tipos, algunas verticales, otras en los cruces de paredes y otras inclinadas a 45°, en las figuras 5.8, 5.9 5.10 y 5.11 se puede ver lo mencionado.

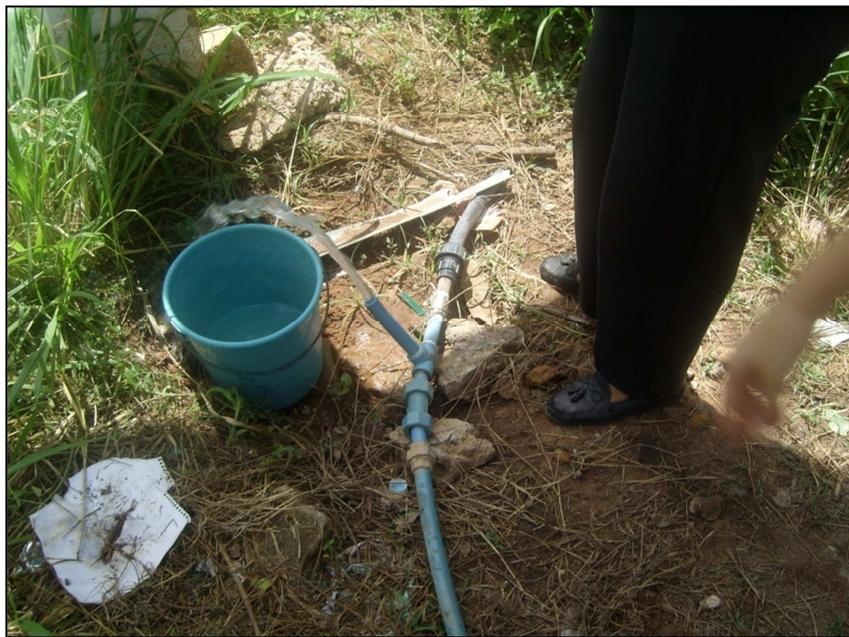
Figura 5.12 Deterioro de la tubería de aguas blancas (Septiembre, 2009).

Además de todas las fallas en los elementos estructurales y no estructurales que presenta la institución cabe destacar que también el preescolar presenta problemas de carácter ambiental ante la falta de servicio de aguas blancas por el deterioro de las tuberías y el nivel de altura al que ha llegado la maleza en los alrededores de la estructura. Esto es apreciable en la figuras 5.12 y 5.13.

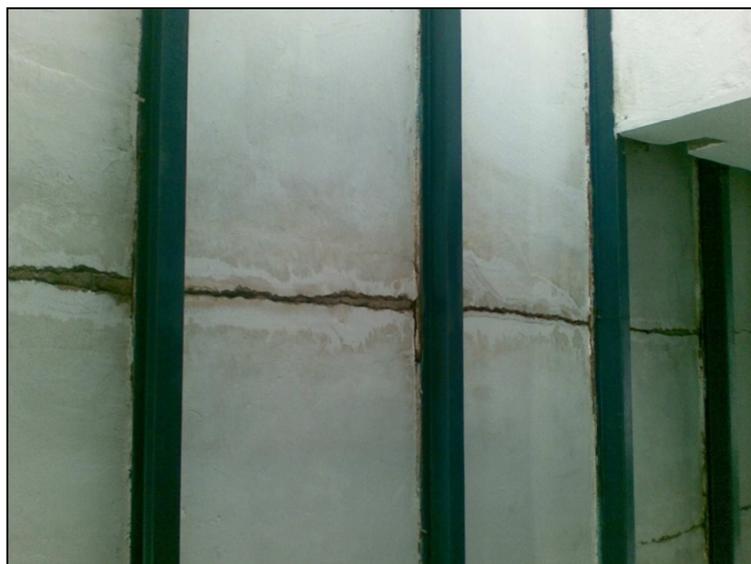
Figura 5.14 Grieta paralela al pórtico, (Septiembre, 2009).

estos elementos se flectaron cabe destacar que el techo por ser un elemento rígido y de concreto, nada flexible fallo, dando lugar a las grietas que se observan a lo largo de todo el techo de la institución, ta como se muestra en la figura 5.14. Son grietas paralelas a la dirección de los pórticos y perpendiculares a la dirección de las correas.

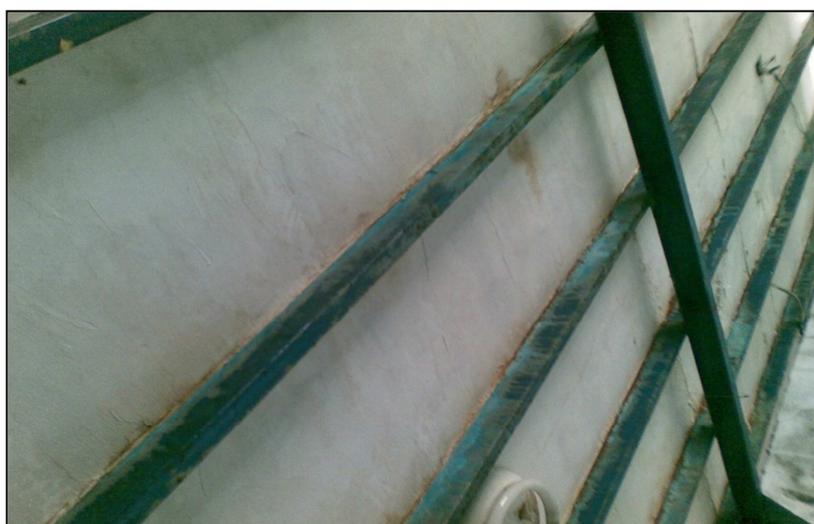
Figura 5.15 Estado oxidado y corroído en el que se encuentra la estructura. (Septiembre, 2009).

Las grietas presentes en los techos, sumado al avanzado estado de deterioro en el que se encuentra el manto asfáltico han dado lugar a las filtraciones de agua de lluvia a las que está sometida el techo. Una vez que el agua de lluvia se filtra a través de estas grietas y moja a los elementos metálicos (correas, vigas de carga y de amarre) se produce una reacción química en el acero, generando la oxidación de estos elementos y lo que con los días produce la corrosión de los mismos, esto se puede verificar en la figura 5.15.

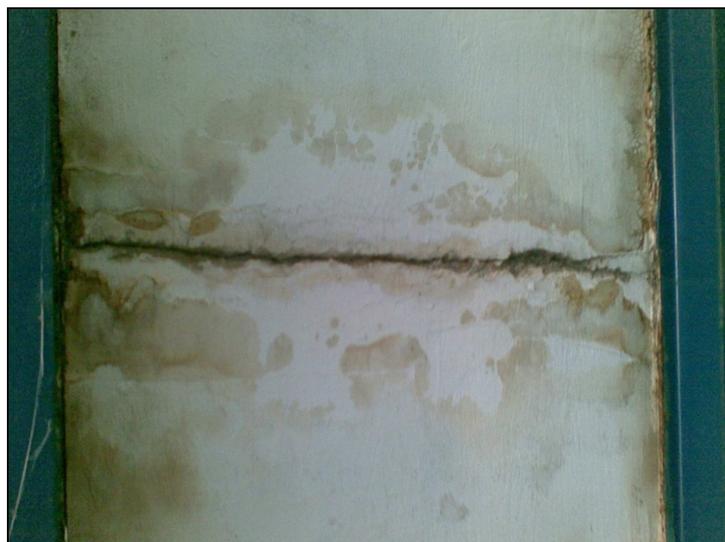
Figura 5.16 Pequeños desprendimientos del concreto
(Septiembre, 2009).

A su vez el acero oxidado genera una reacción sobre el concreto que hace que sobre la cara mas expuesta a tal situación sufra perdidas de material por desprendimiento del mismo, esto se puede verificar en la figura 5.16.

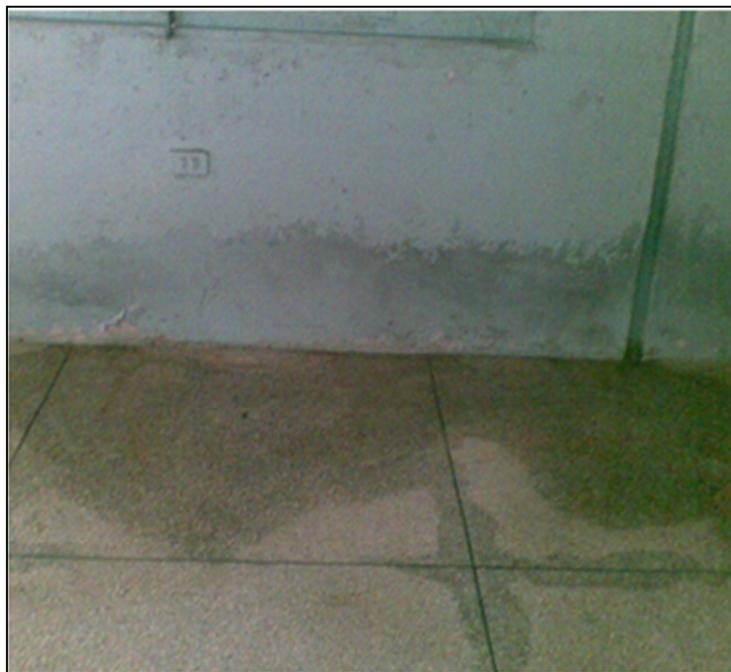
Figura 5.17 Filtraciones de aguas de lluvia a través de las paredes. (Septiembre, 2009).

El agua de lluvia no solo se filtra a través del techo por el estado en el que se encuentra sino también se filtra a través de las paredes, algunas de estas presentan humedades como pruebas de que han sido sometidas a filtraciones, la figura 5.17 muestra tales filtraciones.

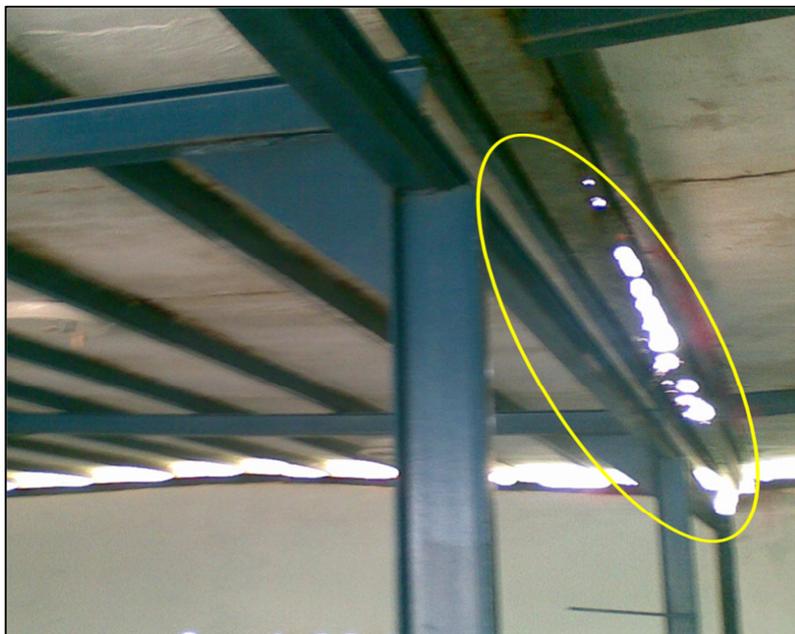
Figura 5.18 Mal estado en el que se encuentran los canales destinados a escurrir el agua de lluvia.
(Septiembre, 2009)

Aunado a lo antes dicho, en la unión entre los pórticos del módulo 1 y los pórticos del módulo 2 así como también la unión entre los pórticos de los módulos 2 y 3 existen dos canales colocados con la idea de que el agua de lluvia corra a través de él y no se quede almacenada en el techo, sin embargo estos canales están en un muy avanzado estado de deterioro, por el contrario la situación en la que se encuentra facilita que el agua de lluvia termine quedando en la parte de adentro de la institución generando problemas de contaminación en el interior del preescolar, acción que perjudica directamente a quienes allí laboran y se forman; También la presencia de esta agua sobre el piso termina por deteriorarlo, estas condiciones en la que se encuentra los canales se evidencia en la figura 5.18.

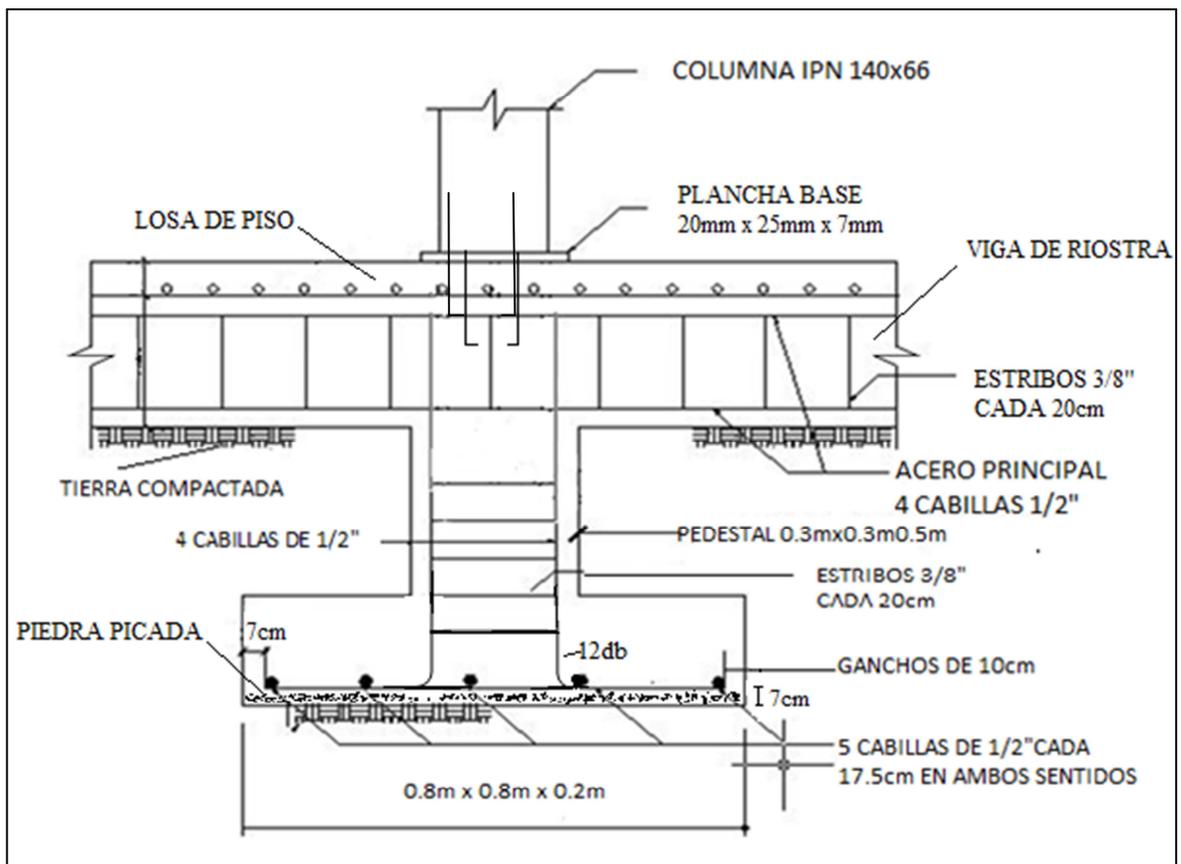
Figura 6.1 Detalle de la fundación propuesta

La viga de riostra tendrá una sección de 0.25cmx0.30cm, será vaciada con un concreto de resistencia a la compresión de 200Kg/cm², el acero de refuerzo principal será 4 cabillas de 1/2" y los estribos serán colocados con cabillas de 3/8" espaciados a cada 20cm. Luego se colocará una malla electrosoldada de 100cmx100cmx0.4cm y se vaciará un sobrepiso de concreto de espesor 4 centímetros. Este detalle se puede ver en la figura 6.1
