“ANÁLISIS CAUSA RAÍZ DE UNA TURBINA A GAS”

Caso: Nuovo Pignone modelo PGT5 del turbocompresor D4-81001 de la Planta de Fraccionamiento y Despacho Jose.

REALIZADO POR:
MANUEL DE JESÚS LÓPEZ ANUEL

Puerto La Cruz, Octubre de 2009.

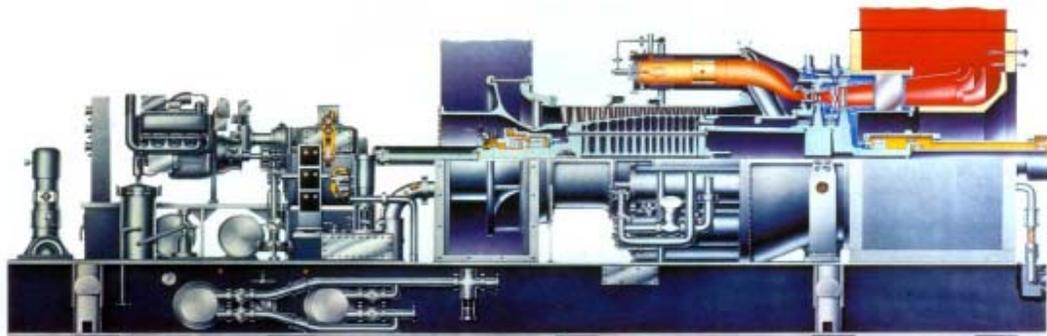
Figura 2.1. Turbina a gas.

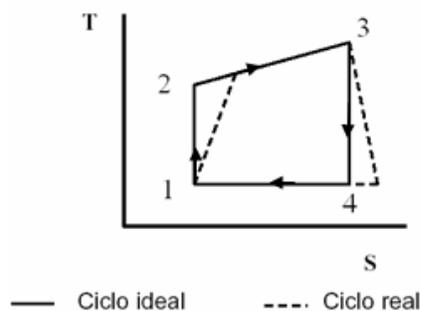
Estas consideraciones hacen que exista una diferencia moderada entre el ciclo real y el ciclo ideal, pero permite un análisis eficaz de los procesos que ocurren. Los diagramas de propiedades Temperatura vs. Entropía (T-S) y Presión vs. Volumen (P-V), han sido de gran ayuda para el estudio de los ciclos. En la Fig. 2.2. se observa un ejemplo del ciclo Brayton en un diagrama T-S y muestra las diferencias entre el ciclo ideal y el ciclo real.

Figura 2.2. Ciclo Brayton o ciclo de presión constante.

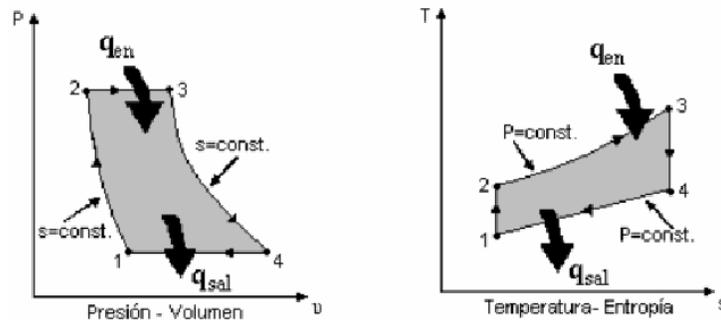
En los diagramas T-S y P-V, el área encerrada dentro de las curvas de los procesos representa el trabajo neto producido durante el ciclo y es equivalente al calor neto producido en ese ciclo. Ver Fig. 2.3.

Figura 2.3. Diagramas P-V y T-S para un ciclo ideal.

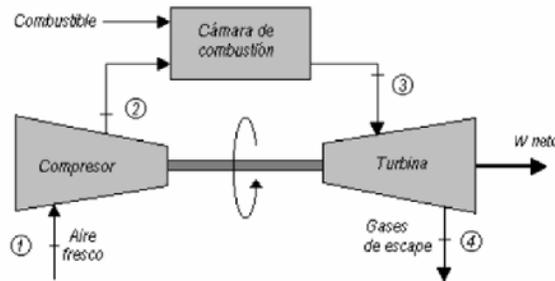
La turbina a gas que se muestra en la Fig. 2.4 está compuesta por un compresor, una cámara de combustión, rueda de turbina y un eje; que está unido directamente a la carga. En esta configuración todos los componentes giran a la misma velocidad y

es utilizada en generación eléctrica, ya que se debe mantener una frecuencia constante (60 HZ) que depende directamente de la velocidad.

Figura 2.4. Turbina de eje Simple.

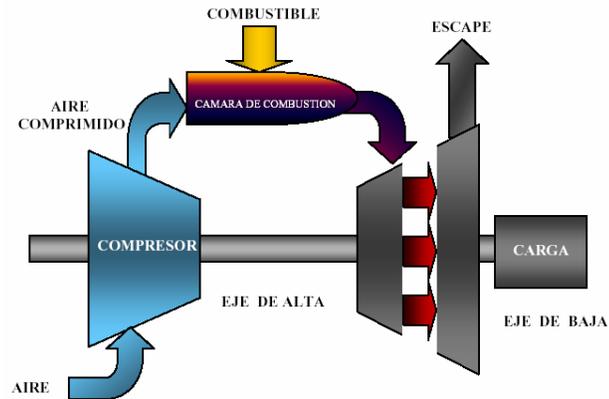
Hay otra configuración donde existen dos ejes, que giran independientemente y es conocido como turbina a gas de eje doble, el primer eje es llamado eje de baja presión (Low Pressure, LP) y entrega la potencia necesaria para mover el compresor que eleva la presión del aire requerida para la combustión, este eje se mantiene a una velocidad constante durante el funcionamiento de la turbina. El segundo eje es llamado eje de alta presión (High Pressure, HP) y es el que transmite la potencia a la carga, esta configuración es utilizada para mover equipos que requieren variar su velocidad dependiendo los requerimientos del proceso en donde se encuentren. La Fig. 2.5. representa una turbina de eje doble.

Figura 2.5. Turbina de eje Doble.

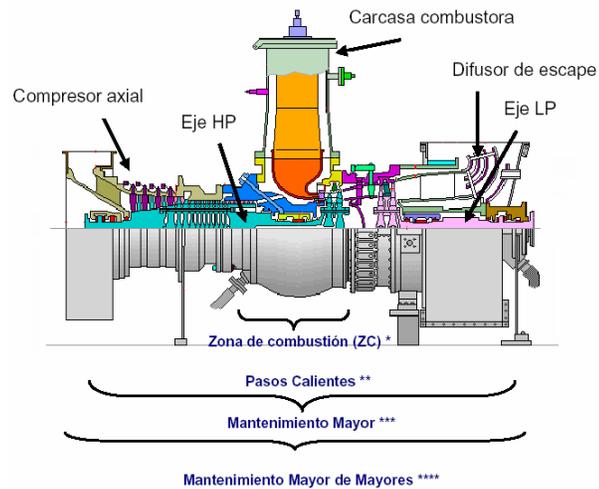
En la Fig. 2.6. se hace un resumen de los tipos de mantenimiento y las horas de funcionamiento requeridas para su realización.

Figura 2.6. Niveles de mantenimiento.

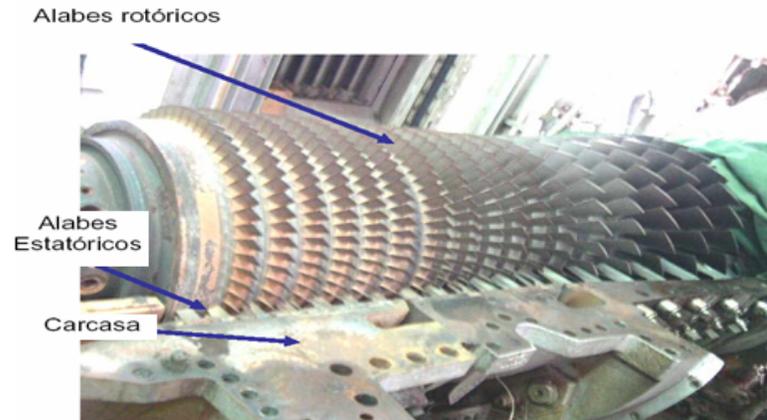
En la Turbina a gas PGT5 son 15 etapas de compresión.

En la Fig. N° 2.7. se muestra el compresor axial y las diferentes partes en que se encuentra conformado.

Figura 2.7. Compresor axial.

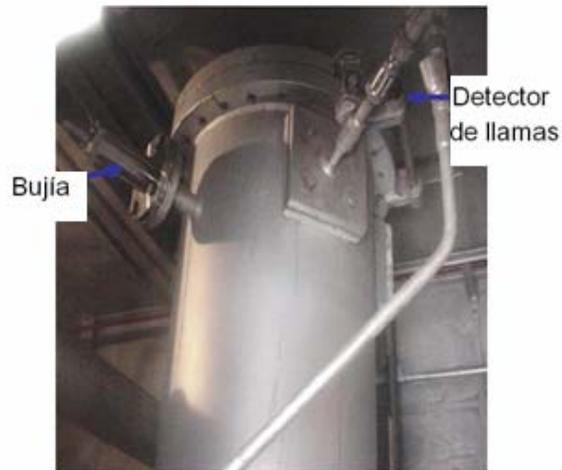
- Carcaza Combustora.
- Bujía (Spark Plug).
- Detector de llamas.
- Inyector de gas.
- Cesto Combustor.

En la Fig. 2.8. se muestra la cámara de combustión y las diferentes partes que la conforman.

Figura 2.8. Cámara de Combustión.

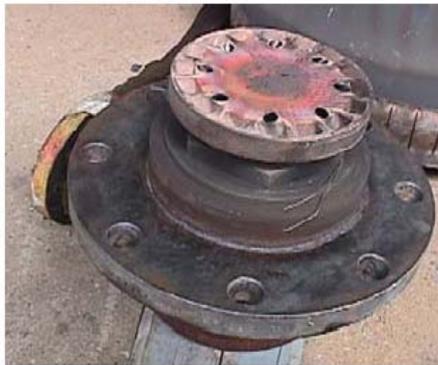
Tiene como función distribuir uniformemente el gas dentro del cesto para que el proceso de combustión sea homogéneo en todas las áreas.

En la Fig. 2.9. se muestra el inyector de gas combustible de una turbina a gas PGT5.

Figura 2.9. Inyector de gas Combustible.

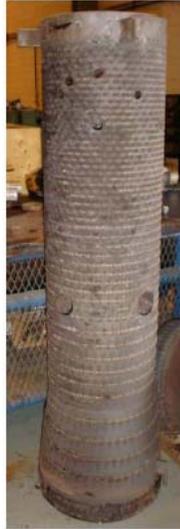
En el se mezclan el gas combustible y el aire para dar paso al proceso de combustión. El diseño final de este componente es el producto de muchas evaluaciones, entre ella: movimiento, reacciones químicas y termodinámica de la combustión. Ver Figs. 2.10. y 2.11.

Figura 2.10. Cesto Combustor de una Turbina a gas PGT5.

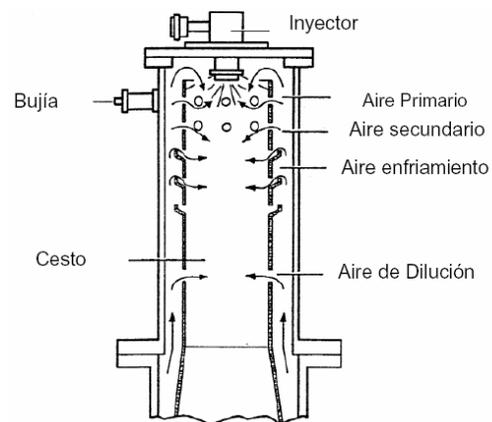
Figura 2.11. Esquema de la entrada de aire al Cesto Combustor.

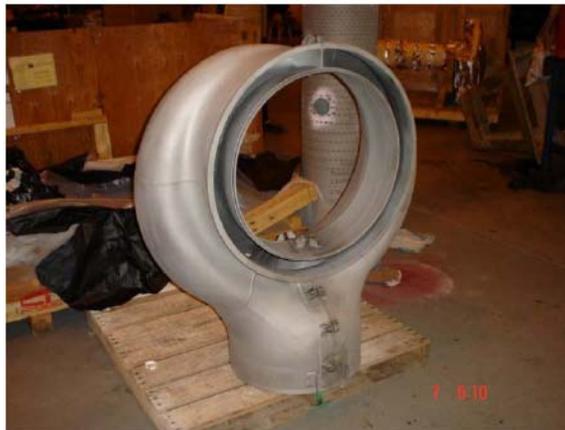
Transfiere los gases calientes, productos de la combustión a las toberas de primera etapa. Dada la configuración de la turbina, está diseñada para distribuir el flujo uniformemente a través de las toberas.

En la Fig. 2.12. se muestra la pieza de transición de la turbina a gas PGT5.

Figura 2.12. Pieza de transición de una turbina a gas PGT5.

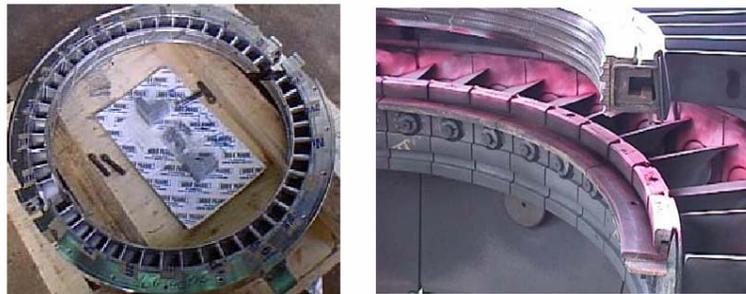
Como las turbinas de modelo PGT5 son de doble eje una de las toberas es de abertura variable, con la finalidad de controlar la velocidad del eje de alta entre 98 % y 105 %

En la Fig. 2.13. se muestran las Toberas de una turbina a gas PGT5.

a) Toberas de 1^{ra} eta b) Tobera de álabes variables

Figura 2.13. Toberas de una turbina a gas PGT5.

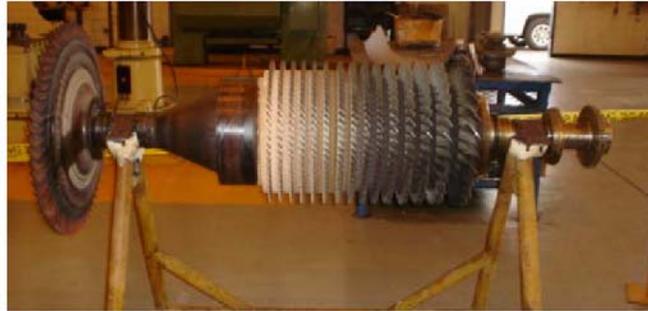
Este eje genera la potencia para mover el compresor axial, gira sobre dos cojinetes portantes, llamados cojinetes 1 y 2. Está compuesto por la parte rotórica del compresor axial y las ruedas de turbina. El modelo PGT5 posee solo una rueda de turbina (1^{ra} etapa). Cada rueda de turbina está formada por una serie de álabes, al pasar los gases calientes a través de estos álabes, se produce un cambio de energía que hace girar el eje.

En la Fig. 2.14. se muestra el eje o rotor de alta presión de una turbina a gas PGT5.

Figura 2.14. Eje o Rotor de alta presión de una turbina a gas PGT5.

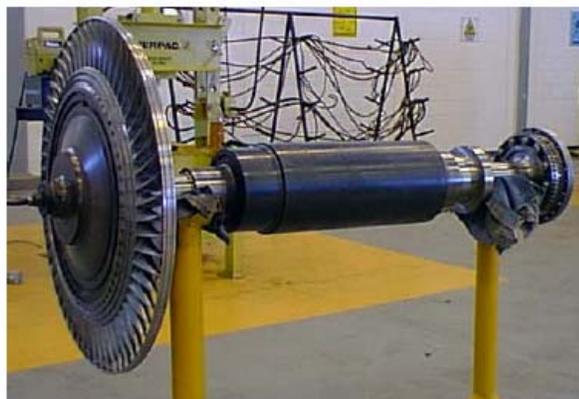
Es el que genera la potencia para mover la carga. En las turbinas PGT5 acciona compresores centrífugos y gira sobre dos cojinetes portantes, llamados cojinetes 3 y 4. Al igual que el eje de alta, en este se observa una rueda (2^{da} etapa).

En la Fig. 2.15 se muestra eje o rotor de baja presión de una turbina a gas PGT5.

Figura 2.15. Eje o Rotor de baja presión de una turbina a gas PGT5.

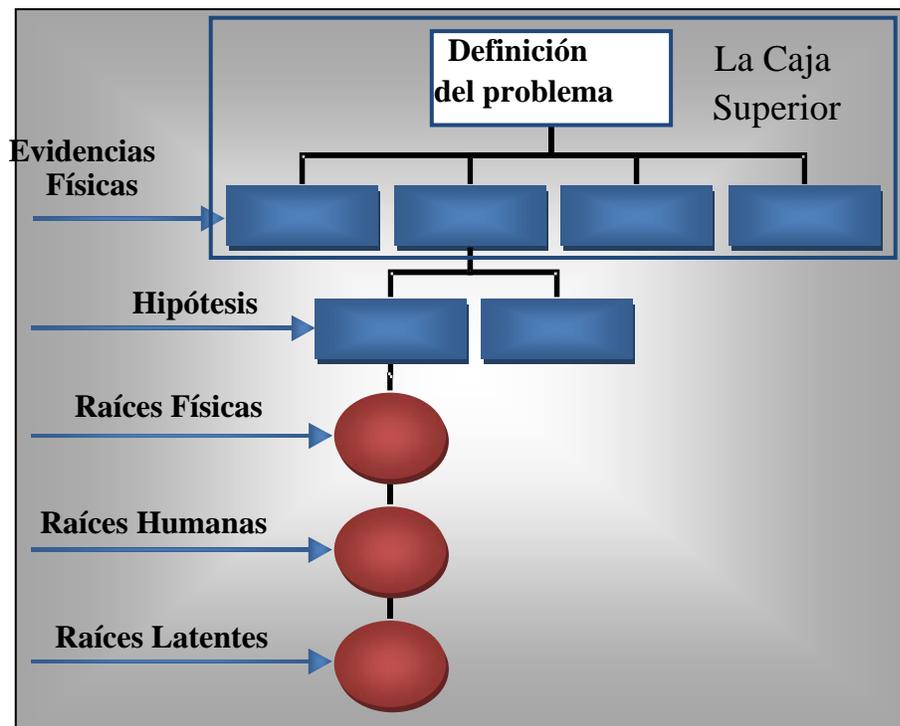
La Fig. 2.16 muestra la estructura de un árbol lógico de falla.

- Evidencias Físicas: Son todas las evidencias reales encontradas una vez que ocurre el evento no deseado.
- Hipótesis: Son todos los posibles mecanismos que originan los eventos de falla.

- Raíces físicas: Son todas aquellas situaciones o manifestaciones de origen físico que afectan directamente la continuidad operativa de los equipos o sistemas, por ejemplo: flujo mínimo por bloqueo de una tubería, malas conexiones, repuestos defectuosos, entre otros. Generalmente en este nivel no se encontrará la causa raíz de la falla, si no un punto de partida para localizarla.

- Raíces humanas: Son todos aquellos errores cometidos por el factor humano y que inciden directa ó indirectamente en la ocurrencia de una falla, por ejemplo, instalación inapropiada, errores en el diseño, no aplicar correctamente los procedimientos pertinentes, entre otros.

Figura 2.16 Árbol lógico de fallas para un ACR.

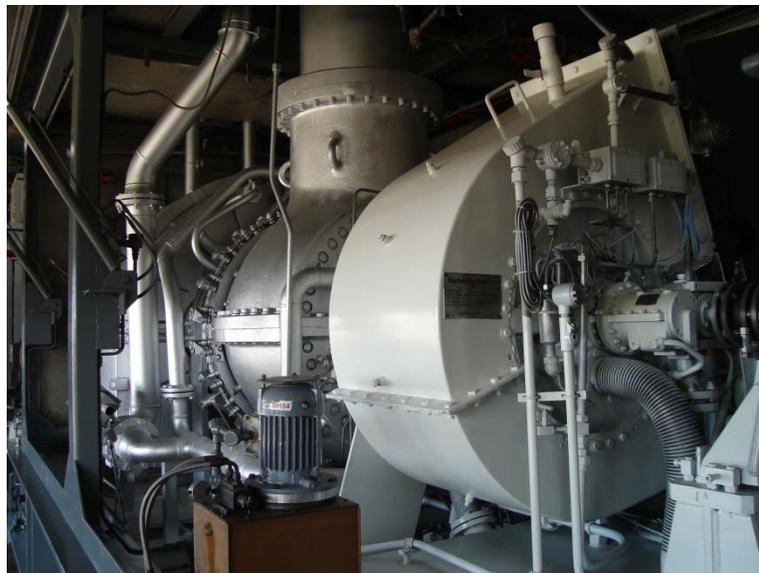
Figura 4.1. Turbina a gas PGT5 perteneciente al turbocompresor D4-81001.

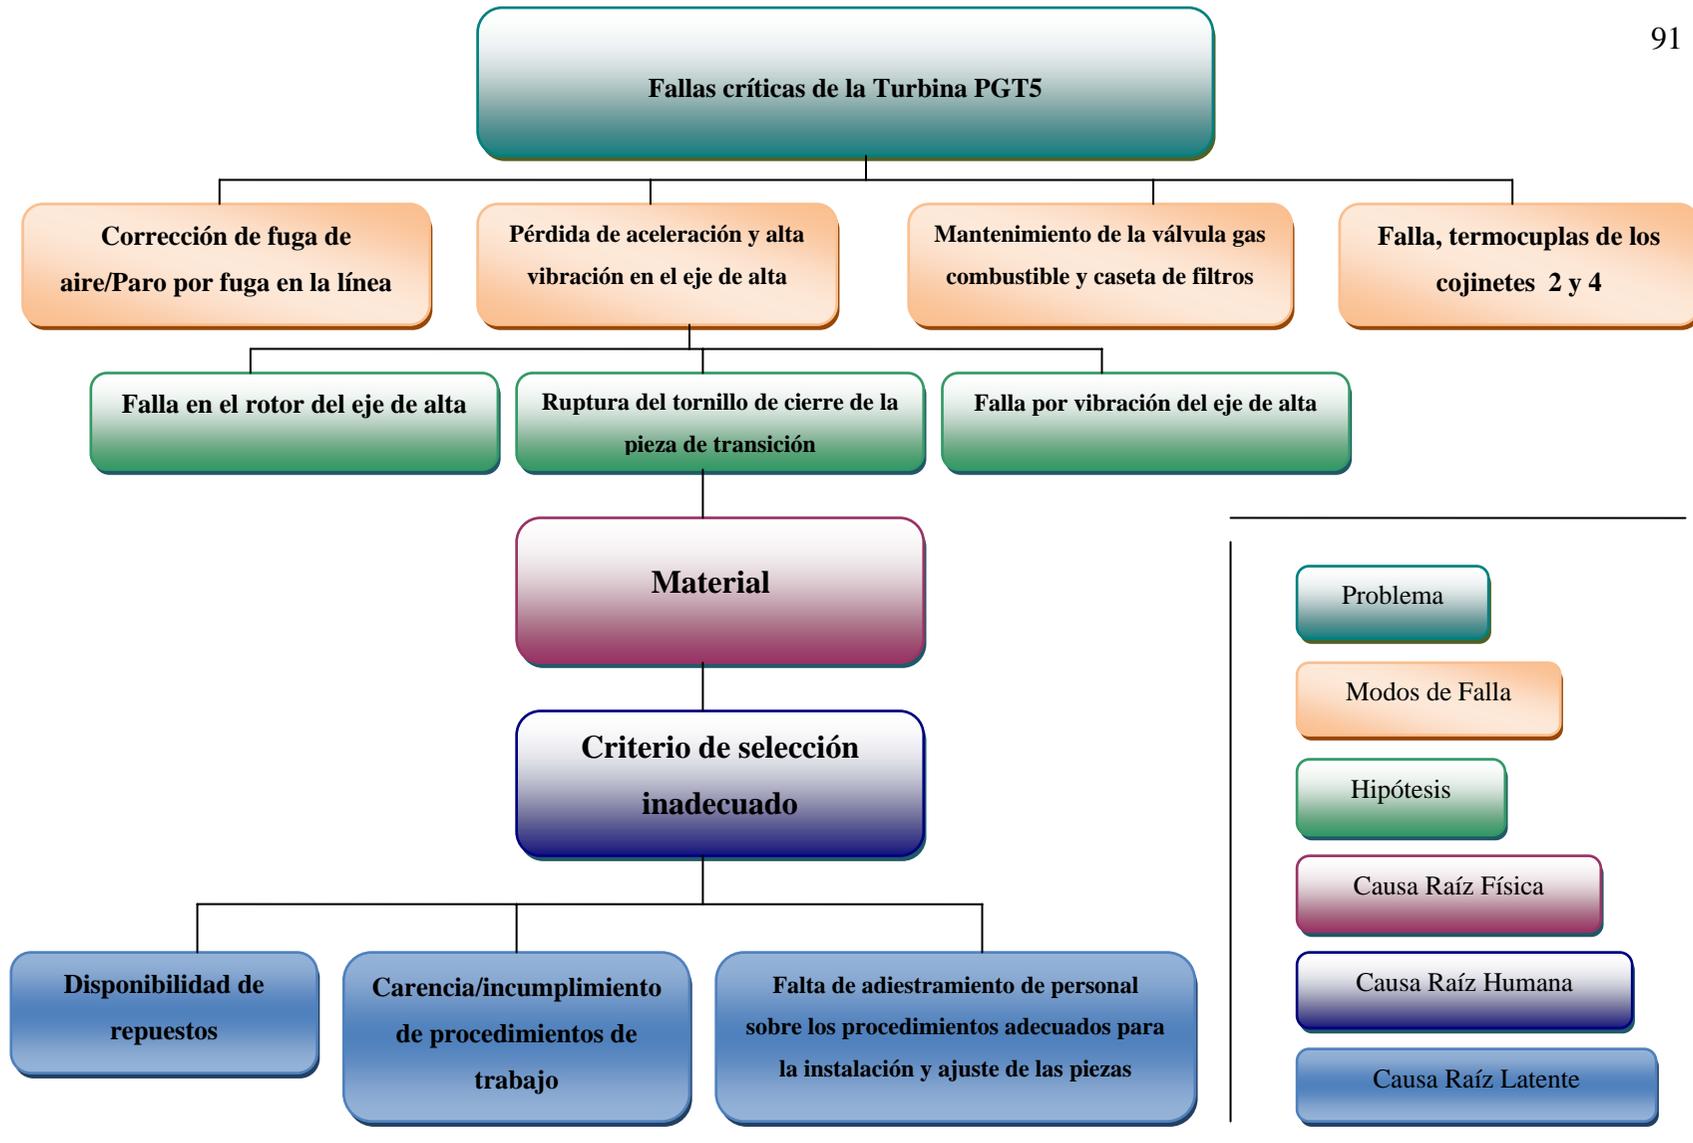
A continuación se muestra el árbol lógico de falla (Fig. 4.3), el cual muestra la estructura que se usó para identificar las raíces físicas, humanas y latentes que provocaron la falla.

Figura 4.3. Árbol lógico de fallas.

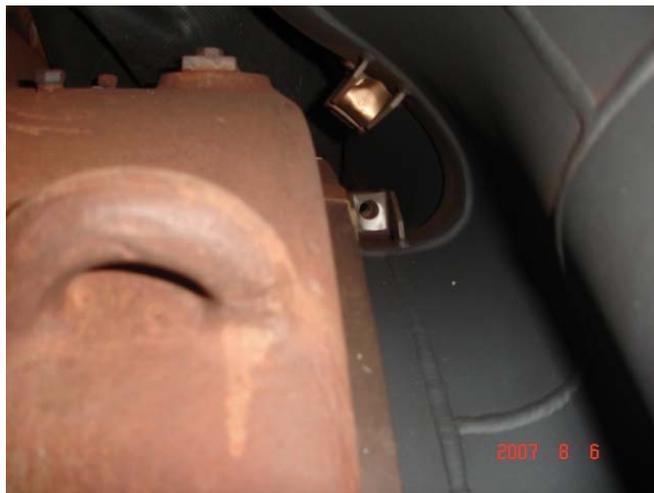
Por su parte, en cuanto a la falla del rotor del eje de alta, como se describió anteriormente, se trató de la ruptura de álabes de la turbina, ocasionada por la rotura de un tornillo de cierre de la pieza de transición, como se aprecia en la Fig. 4.4.

Figura 4.4. Tornillo de cierre de la pieza de transición de la Turbina PGT5.

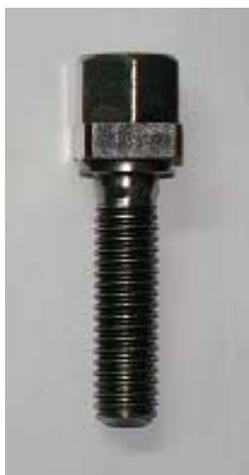
Al comparar los resultados de esta prueba con las especificaciones técnicas del fabricante de la turbina, pudo observarse divergencias en cuanto a la composición de las aleaciones, ya que el fabricante exige que el material sea una superaleación llamada Nimonic 75 y el tornillo que se encontró era un acero inoxidable martensítico.

A continuación se muestran los diferentes tornillos estudiados (Figs. 4.5 y 4.6) con las tablas (4.13 Y 4.14) correspondientes a la composición química de los mismos.

Figura 4.5. Muestra A Tornillo color plateado (PART NUMBERT: RVR20649).

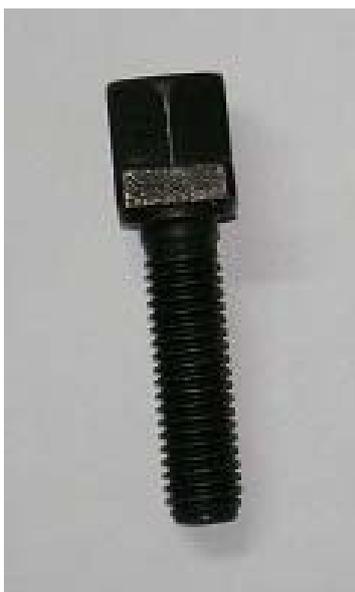
Según el análisis realizado a la composición química del tornillo encontrado en la pieza de transición se describe que el tipo de acero es un acero inoxidable martensítico.

Figura 4.6. Muestra B Tornillo color negro (PART NUMBERT RVU22079).
