**“ANÁLISIS DE FALLAS DE LOS SELLOS MECÁNICOS EN LAS
BOMBAS DE PROCESO DE UNA PLANTA CERVECERA”**

**Presentado Por:
Marigré Córdova Aliendres**

Trabajo de grado presentado como requisito parcial para optar al título de:

Barcelona, Abril 2009

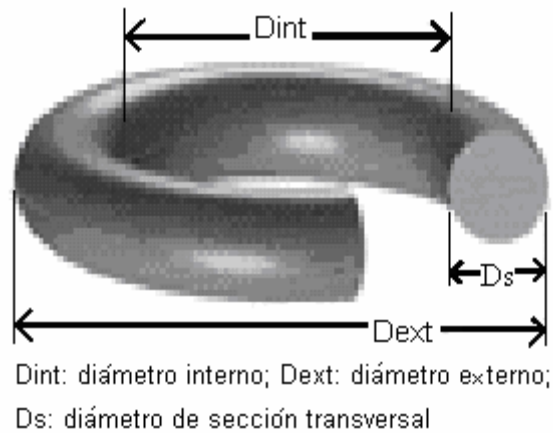
Los anillos O (O-rings) y formas moldeadas de elastómeros juegan una parte importante en la tecnología del sellado, ambos para moverse lentamente y para puntos de contacto estático. Aunque su precio es irrelevante, un fracaso de este componente tanto en unidades complejas, como en grupos hidráulicos como el sello mecánico, etc.; ocasionan averías e incluso una pérdida completa de su función. Generalmente, un O-rings es un anillo con un sección transversal circular hecho de un elastómero apropiado, con las tolerancias apropiadas y con una alta calidad de la superficie. La figura N° 2.6 muestra un ejemplo de este tipo de anillo. También se ofrecen varios tipos anillos con una geometría diferente, como anillos de sección rectangular o anillos de sección en la forma de una manga.

Figura N° 2.6 Anillo elastomérico (O-ring) de sección transversal circular [7].

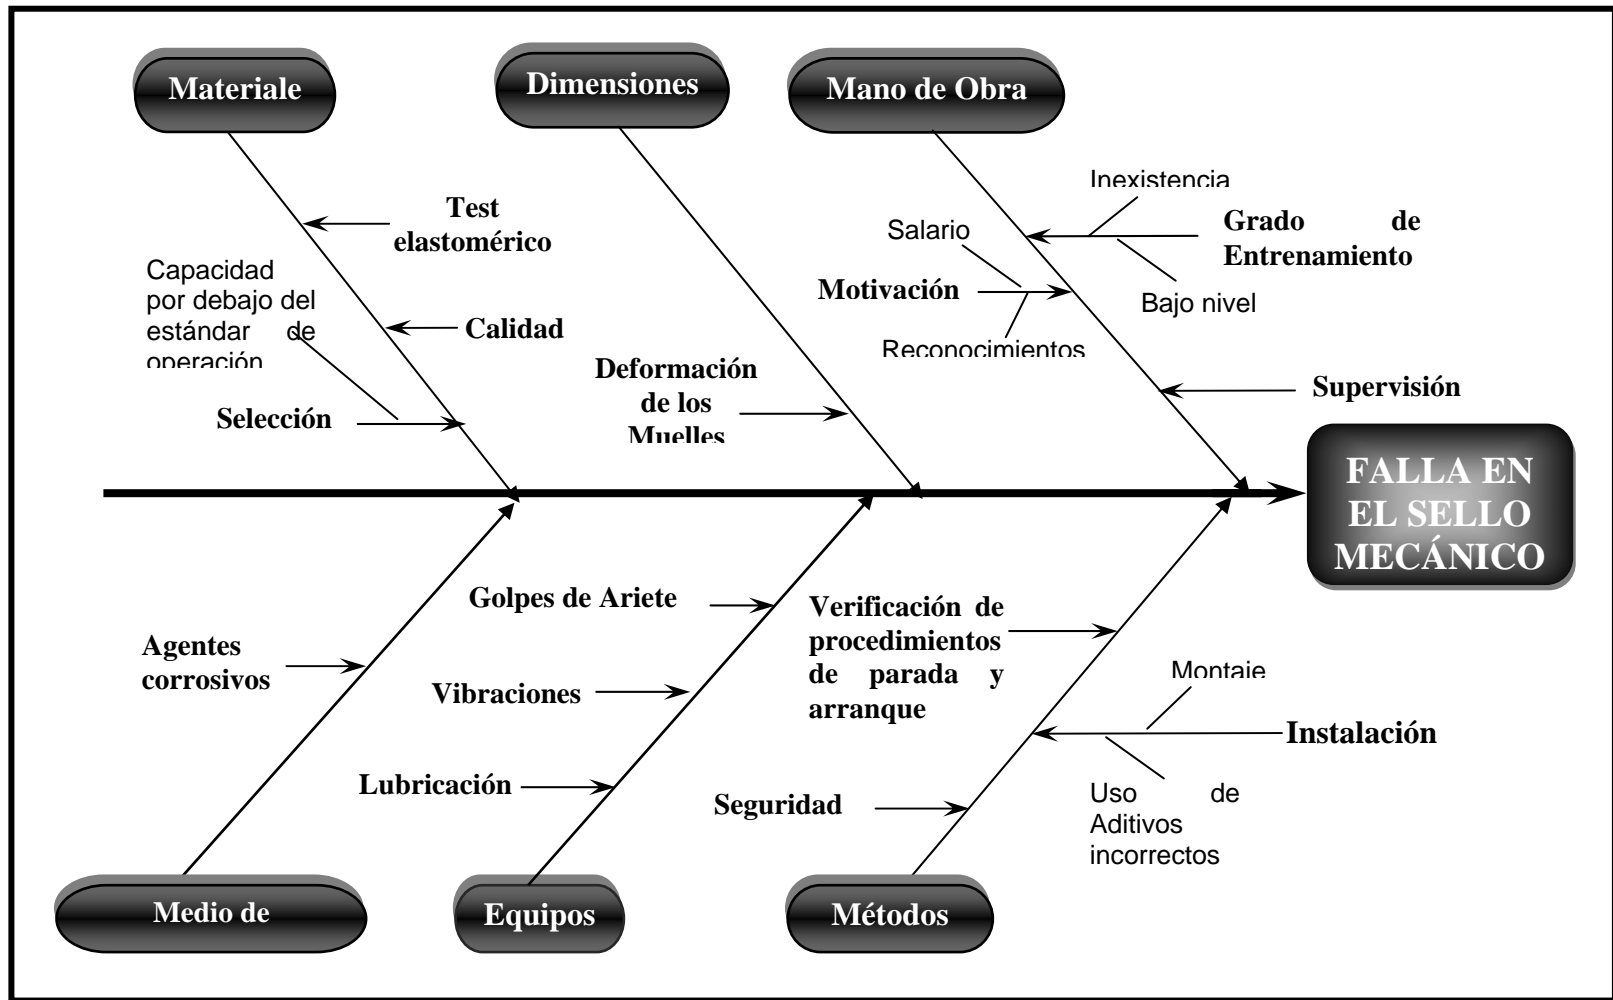
La Figura 3.2 mostrada a continuación plantea el diagrama Causa-Efecto con las hipótesis que se analizaron para determinar las causas de falla en el sello mecánico. Este diagrama comprende seis estudios: Métodos, Equipos, Materiales, Mediciones, Medio de operación y Mano de Obra.

Figura N° 3.2 Diagrama de Causa-Efecto utilizado para determinar la falla en los sellos mecánicos. [Fuente Propia]

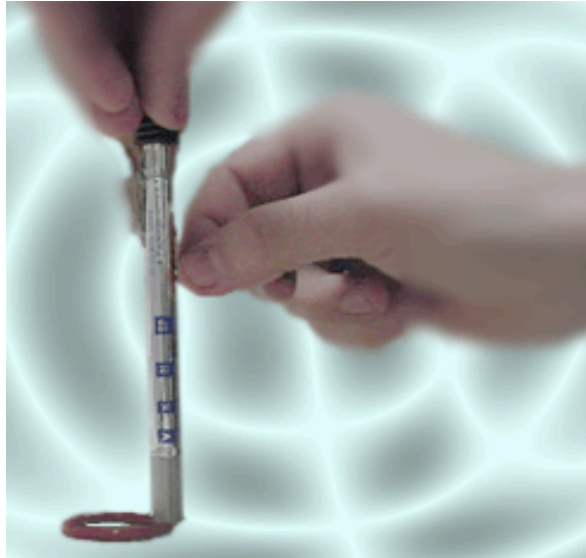
c- Test elastomérico: en esta etapa se realizarán ensayos no destructivos. Se aplicará la técnica de medición directa con instrumentos especiales como tester elastoméricos, para evaluar los sellos mecánicos y obtener los resultados de verificación de los anillos de desgaste (o-ring). Para este ensayo se procederá a colocar la muesca del instrumento el cual presenta tres clasificaciones (Viton, Etileno propileno y Buna) según el rebote recibido en la goma del anillo de desgaste. En la figura 3.3 se muestra un modelo del instrumento utilizado para la realización de este ensayo.

Figura N° 3.3 Modelo del instrumento (tester elastomérico) para determinar el material de los o-rings de los sellos mecánicos. **[Fuente Propia]**

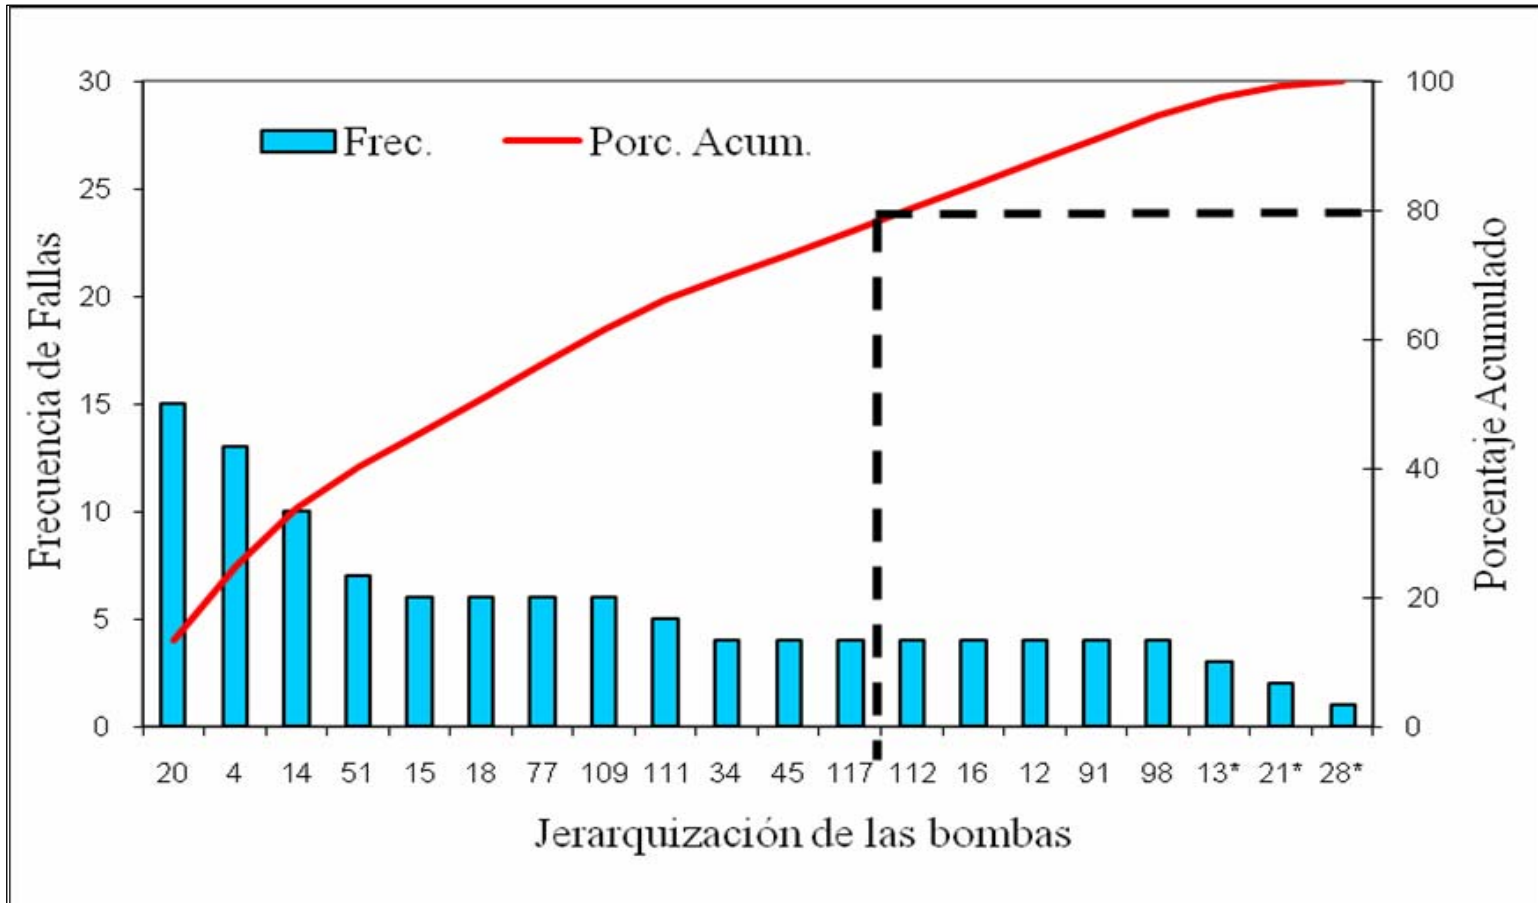
Con esta información se realizó el diagrama de Pareto como se muestra en la Figura N°4.1, para determinar las bombas críticas en función a la frecuencia de falla del sello mecánico.

Figura N° 4.1. Diagrama de Pareto para determinar las bombas críticas en función de las frecuencias de fallas del sello mecánico [Fuente propia].

Pareto plantea que el 20 % de las causas originan el 80 % de las fallas. Una vez aplicado el principio de Pareto al diagrama se evidencia que las bombas críticas que representan el 20 por ciento de las causas de fallas corresponden a los ítem de las bombas 20, 4, 14, 51, 15, 18, 77, 109, 111, 34, 45 y 117 y son las que sufren el 80 por ciento de las fallas causadas por los sellos mecánicos y constituyen las bombas analizadas en este trabajo.

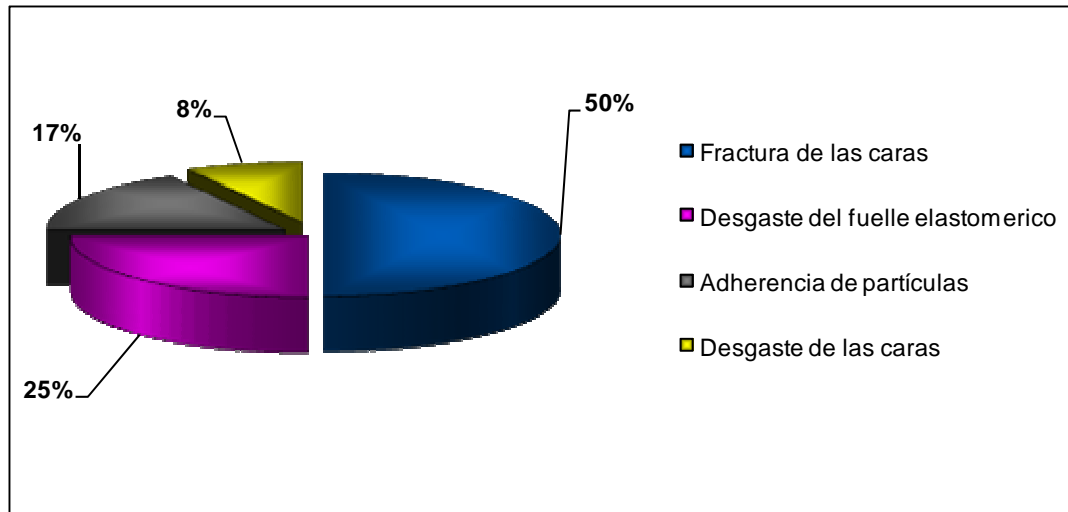
Debido a que la información suministrada por el sistema SAP R/3 de la empresa acerca de las fallas no era detallada; puesto que cuando ocurría una falla en el sello mecánico en ocasiones aparecía información como “falla en el sello” o “reemplazar el sello”, sin que esto, pudiera determinar exactamente el tipo de falla que ocurrió, se verificaron las condiciones de funcionamiento después de desmontados estos cinco (5) sellos mecánicos, durante las veinticuatro (24) semanas que duró la pasantía, y se encontraron cuatro (4) tipos de fallas , con una frecuencia distribuida como se muestra en el gráfico N° 4.1, las cuales son:

Gráfico 4.1. Porcentaje de las fallas presentes en los sellos mecánicos [Fuente propia].

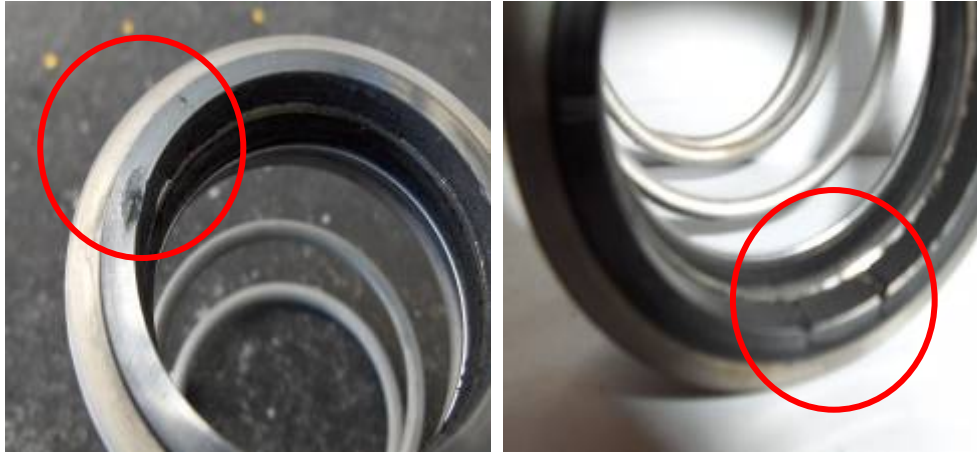
Se observó la cara del sello rotativo fracturada radialmente en varias secciones como se puede apreciar en la figura 4.2

Figura N° 4.2. Muestras de la fractura en las caras del sello mecánico

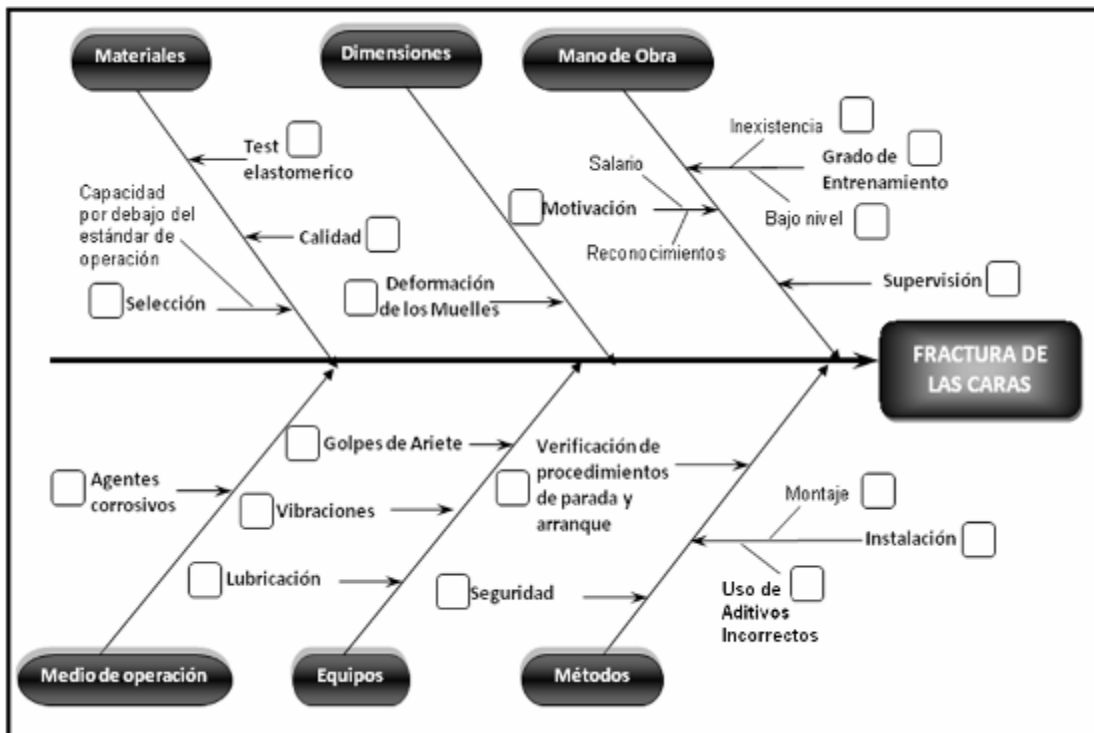
La figura 4.3 muestra un diagrama de causa-efecto con las hipótesis que se evaluaron para verificar las causas de estas fallas.

Figura N° 4.3. Diagrama causa-efecto (Ishikawa) con las hipótesis que se evaluarán de la falla: fractura en las caras en el sello mecánico.

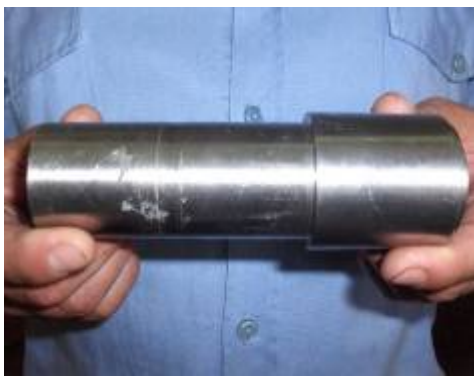
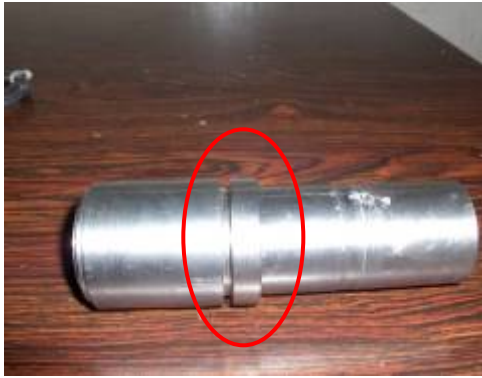
Según el modelo del sello, el catalogo del fabricante (Apéndice D) recomienda para un diámetro interno en el sello mecánico de 38 mm, un ajuste en la longitud operacional del muelle de 31 mm. Para comprobar estos valores se midió con un vernier la longitud operacional del resorte del sello instalado y éste arrojó un valor de 36 mm, cuya medida sobrepasa 5 mm de los parámetros exigidos, por lo que el muelle no está trabajando en sus dimensiones apropiadas, no presenta la debida compresión entre sus caras, haciendo que éste quedara holgado y fracturase las caras. Se recomendó fabricar un distanciador con una medida de 5 mm como se muestra en la figura 4.4, debido a que no se podía modificar el eje de la bomba. Por lo que se considera la hipótesis establecida en la figura 4.6 de que la deformación del muelle, es decir la incorrecta compresión ejercida al sello mecánico influye en la causa de la falla.

<p>Problema: Longitud operacional incorrecta.</p>	<p>Recomendación: Se le fabricó a la bocina un distanciador con las medidas correctas.</p>

Figura N° 4.4. Muestra del distanciador colocado a la bocina del eje de la bomba para obtener la longitud operacional correcta y evitar la fractura de las caras del sello mecánico.

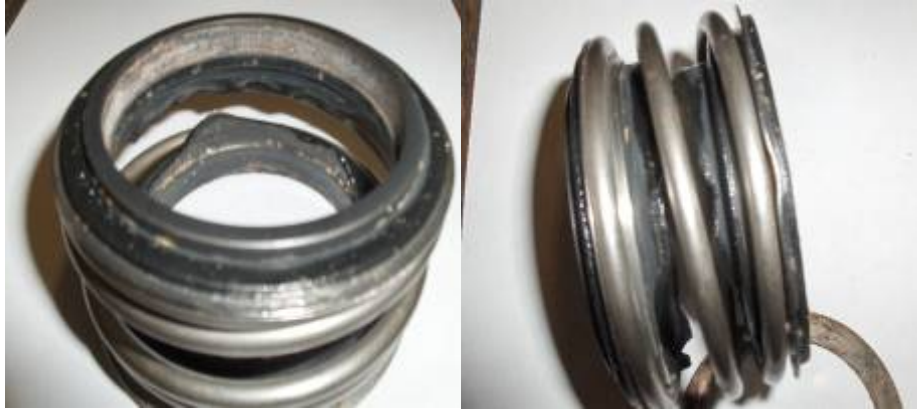
Se examinó la goma con el microscopio de mano (erecting eyepiece oculaire cuslissant) de 8 micras y se notó la goma interna o fuelle elastomérico con un aspecto deteriorado, desgastada, fracturada y dura como se puede apreciar en la figura 4.6.

Figura N° 4.6 Muestra del de desgaste del fuelle elastomerico

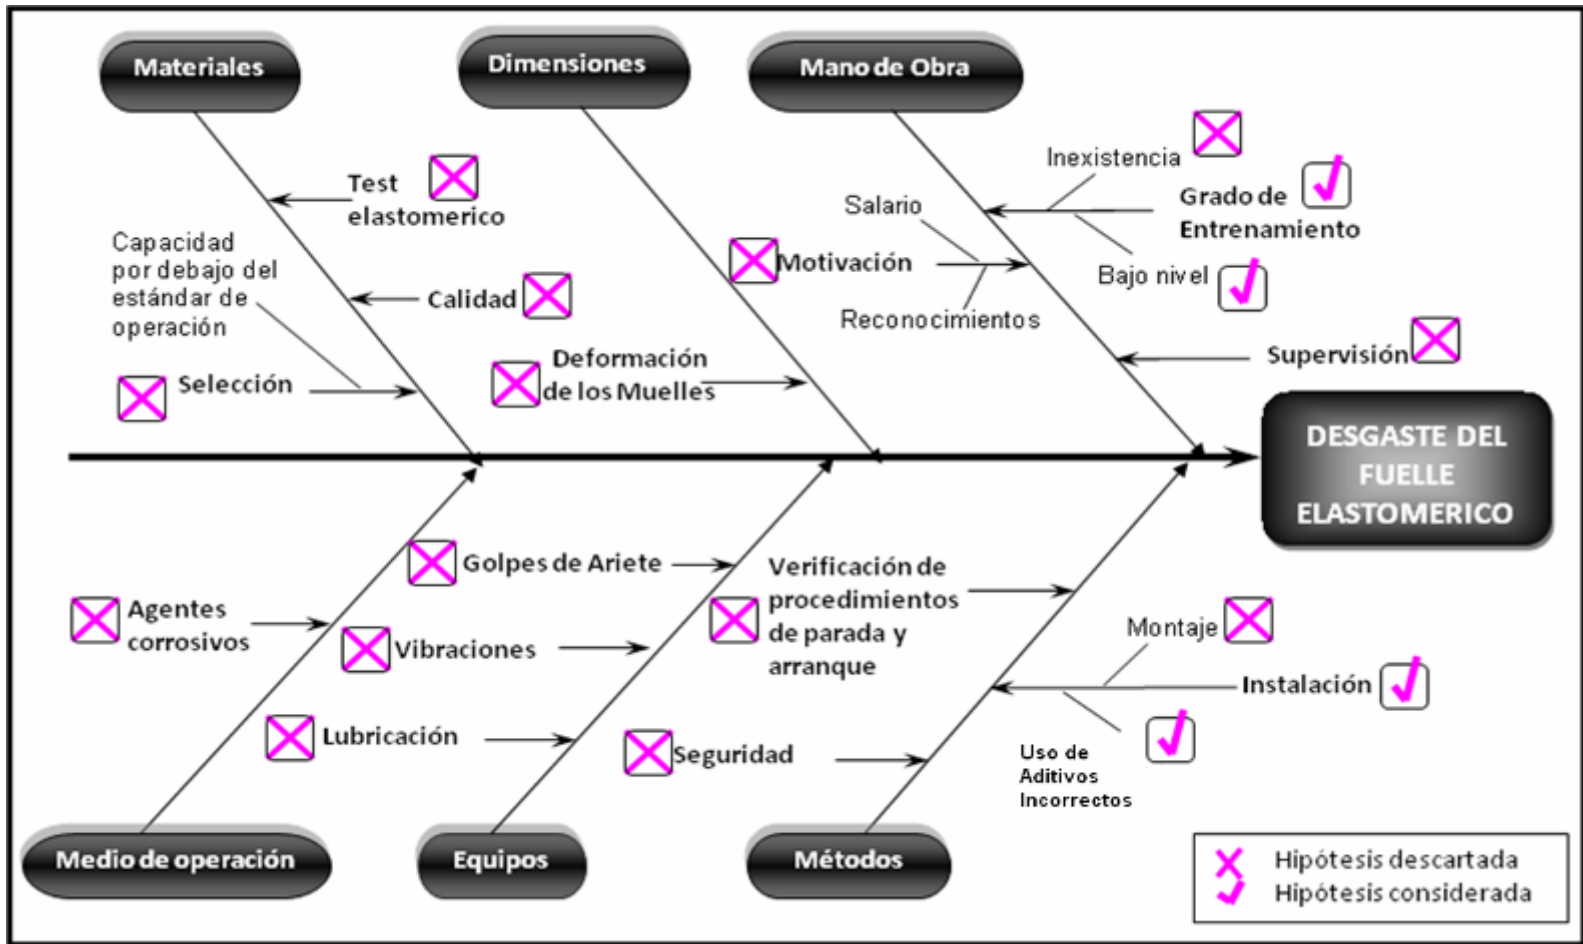
La figura 4.8 muestra un diagrama de causa-efecto con las hipótesis consideradas y descartadas utilizadas para verificar las causas del desgaste del fuelle elastomérico.

Figura N° 4.8 Diagrama causa efecto con las hipótesis consideradas y descartadas de la falla: desgaste del fuelle elastomeric en el sello mecánico.

En el diagrama causa-efecto mostrado en la figura 4.9 se presenta el descarte de las hipótesis para la falla de desgaste del fuelle elastomérico en el sello mecánico como se puede observar las causas que se producen esta falla son debidas al uso de aditivos incorrectos durante su instalación como son grasas minerales que son incompatibles con el material elastomérico del fuelle, y el bajo nivel de entrenamiento del personal de mantenimiento. Se plantea como solución eliminar el uso de grasa mineral, recomendándose el uso de grasa sintética Turmopolgrease sh 2D para instalar los anillos de desgaste. Así como adiestrar y capacitar al personal de mantenimiento

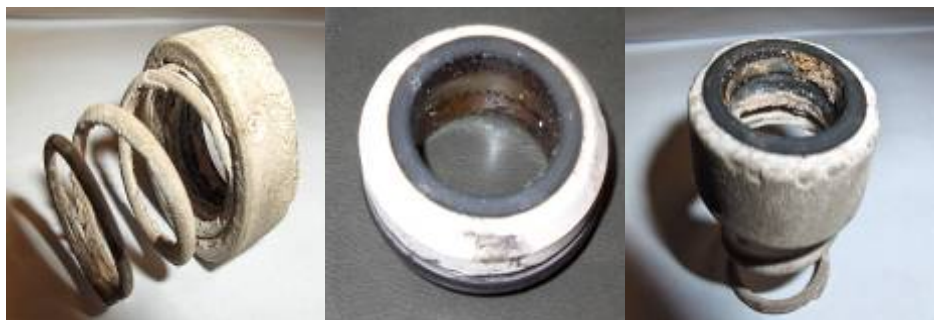
Se observó que alrededor de las caras y de los componentes del sello se formó una capa de color blanco, dura y difícil de separarla como se puede apreciar en la figura 4.9.

Figura N° 4.9 Muestras del material adherido a los componentes del sello mecánico.

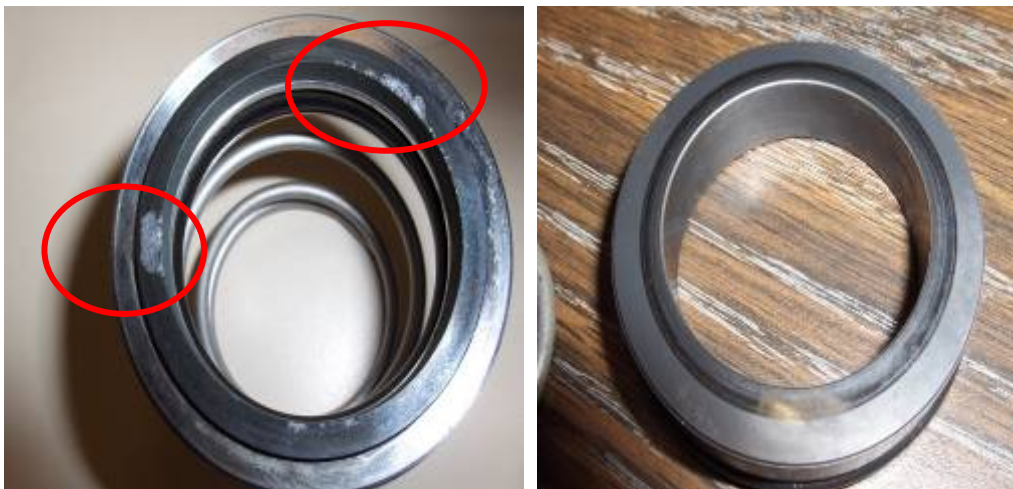
Se observó el sello tanto estático como rotativo desgastada y rayada alrededor de las caras como se puede apreciar en la figura 4.12.

Figura N° 4.12 Muestra de la falla de desgaste y rayado de las caras en el sello mecánico.

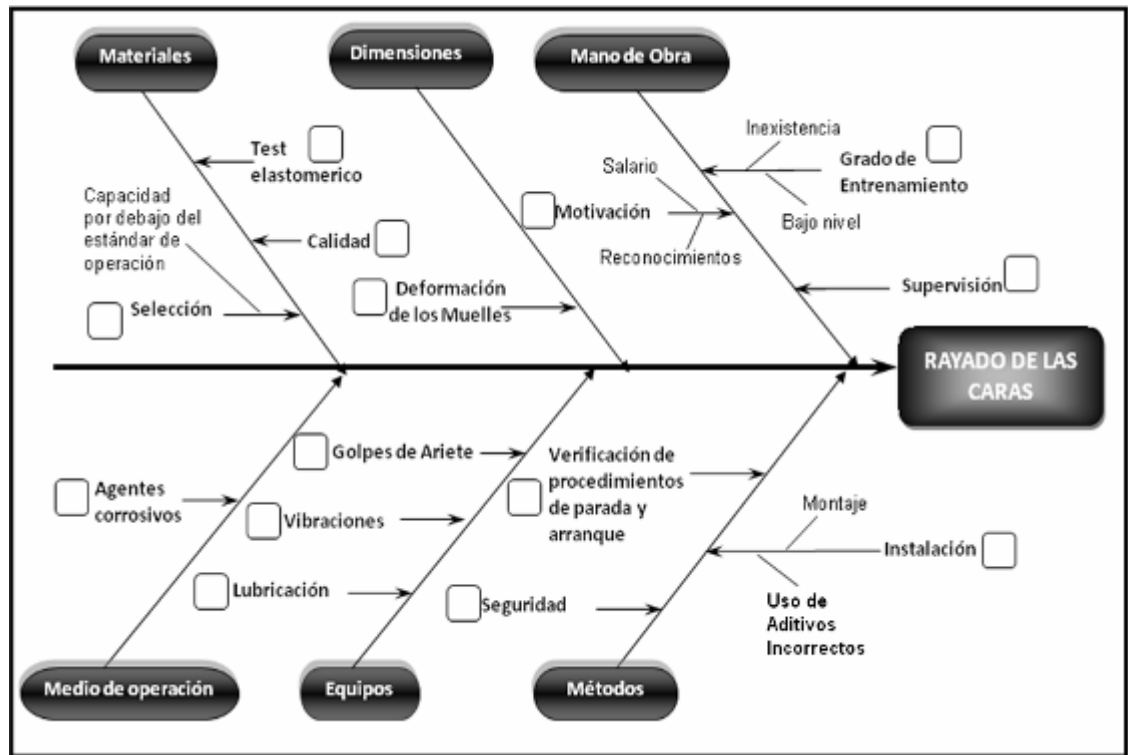
La figura 4.13 muestra un diagrama de causa-efecto con las hipótesis que se evaluaron para verificar las causas de estas fallas

Figura N° 4.13 Diagrama causa-efecto (Ishikawa) con las hipótesis que se evaluarán de la falla: rayado en las caras del sello mecánico.
