**EVALUACIÓN DEL DETERIORO AMBIENTAL DE ÁREAS
AFECTADAS POR LA ACTIVIDAD MINERA EN LA
EXTRACCIÓN DE DIAMANTE A CIELO ABIERTO EN LA
PARCELA GUANIAMO 3 DEL SECTOR GUANIAMO,
MUNICIPIO CEDEÑO, ESTADO BOLÍVAR**

**TRABAJO FINAL DE GRADO
PRESENTADO POR LA
BACHILLER JOELYN N.
SUMOZA H. PARA OPTAR
AL TÍTULO DE
INGENIERO DE MINAS**

CIUDAD BOLÍVAR, JULIO 2010

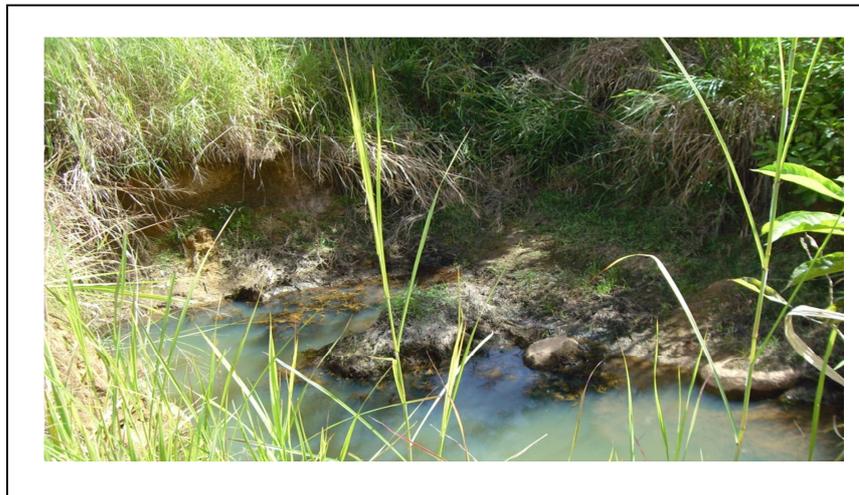
Figura 5.1 Zona de afectación 01.

Zona de afectación 01: se encuentra en el sector planada los indios con coordenadas 703807N y 189825E; tiene aproximadamente 2 años de afectada; se observó la remoción de material de un área de aproximados 200 mts² y una profundidad de 3 mts, presencia de agua retenida de olor fétido y coloración verduzca y material descompuesto, en sus alrededores se observa una vegetación densa de sabana y algunos arbusto, sin embargo el frente de explotación z.a-01 no presenta recuperación vegetal. Este frente de explotación abandonado esta tapado por la vegetación a sus orillas, grado de afectación 4. Figura 5.1.

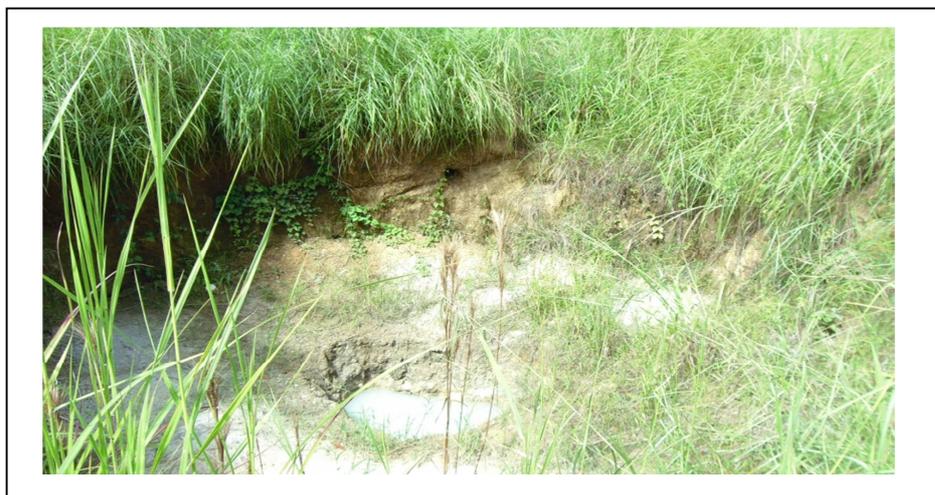
Figura 5.2 Zona de afectación 02.

Zona de afectación 02: ubicado en el sector planada los indios, con coordenadas 703826N y 189806E es un área afectada aproximadamente hace 2 años, se observó la remoción de material de 150mts² y una profundidad de 3 mts, con agua de coloración blanquecina y olor fétido y muy escasa recuperación vegetal, muy cerca se encuentran varias áreas de afectación aunque sus alrededores son de vegetación abundante de sabana, no se encuentra visible por la vegetación de los bordes lo que representa un riesgo para aquellos que por allí caminen. Grado de afectación 4. Figura 5.2.

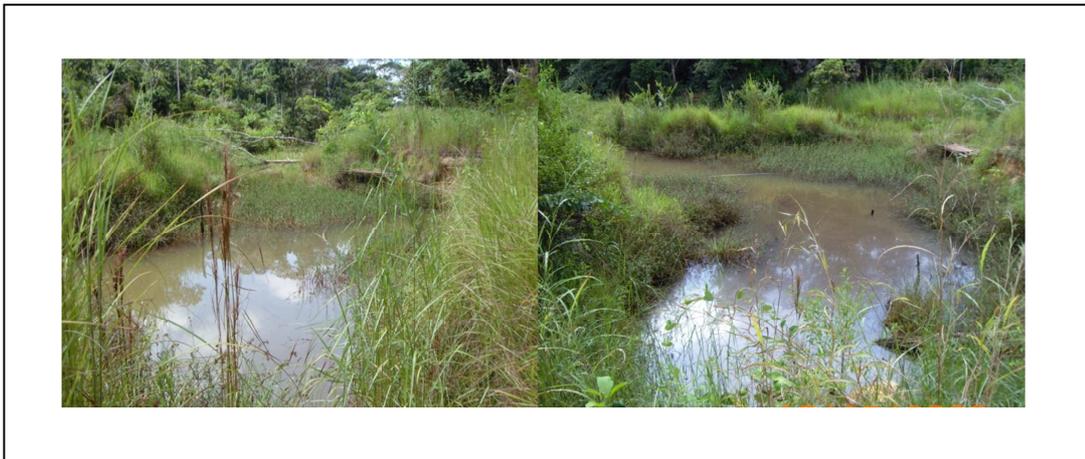
Figura 5.3 Zona de afectación 03.

Zona de afectación 03: ubicada en el sector la planada los indios, con coordenadas 703871N y 189626E, afectación con un área aproximada de 150mts² donde se pudo observar la integración de la quebrada Los Indios al antiguo frente de explotación z.a-03 causando la formación de una laguna; dicho punto de estudio se explotó con monitores hidráulicos arrojando todo el agua y material desprendido por las monitores hidráulicos así como los sedimentos de la tamizadora al cauce de la quebrada a pesar de que este frente se encuentra parado desde hace 2 años su

recuperación es muy poca debido a que no existe vegetación y es depósito de muchos desechos sólidos que traslada la quebrada. Grado de afectación 4. Figura 5.3.

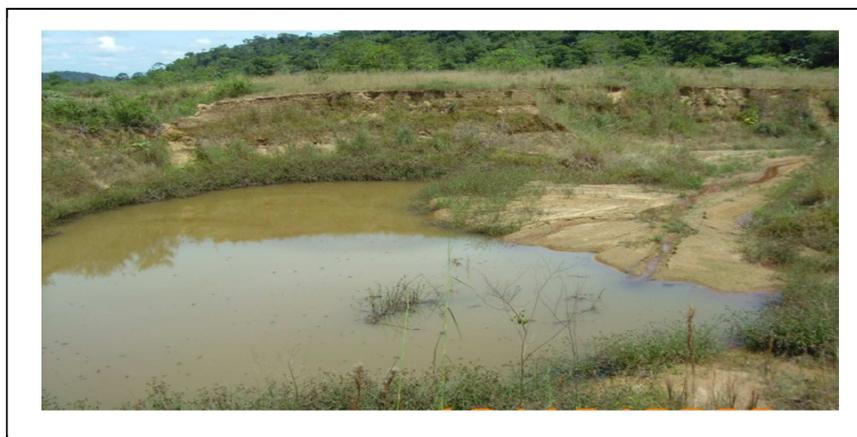
Figura 5.4 Zona de afectación 04.

Zona de afectación 04: se encuentra en el sector los tres choques, con coordenadas 703808N y 189122E, afectación realizada hace aproximadamente 4 años, es un área con mucha minería a sus alrededores, se observa mediana recuperación vegetal en sus alrededores que también fueron parte de la afectación, tiene una área de afectación aproximada de 1000m^2 . Grado de afectación de 4. figura 5.4.

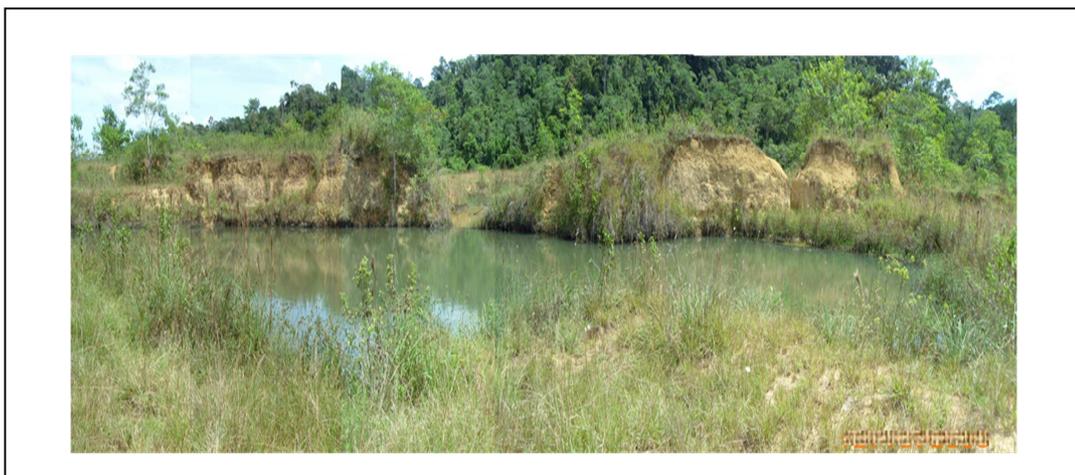
Figura 5.5 Imagen panorámica de la zona de afectación 05.

Zona de afectación 05: cercano al sector los tres choques, con coordenada 703966N y 188949E, área fue afectada aproximadamente hace 4 años; su explotación se realizó con monitores hidráulicos, la zona se encuentra inundada con agua de coloración verdusca, el afluente más cercano es Quebrada Grande, también se observó campamentos mineros cercanos, recuperación vegetación a su alrededor que también fue afectada, y la inundación cubre toda el área que tiene una extensión de 900m². Grado de afectación 4. Figura 5.5.

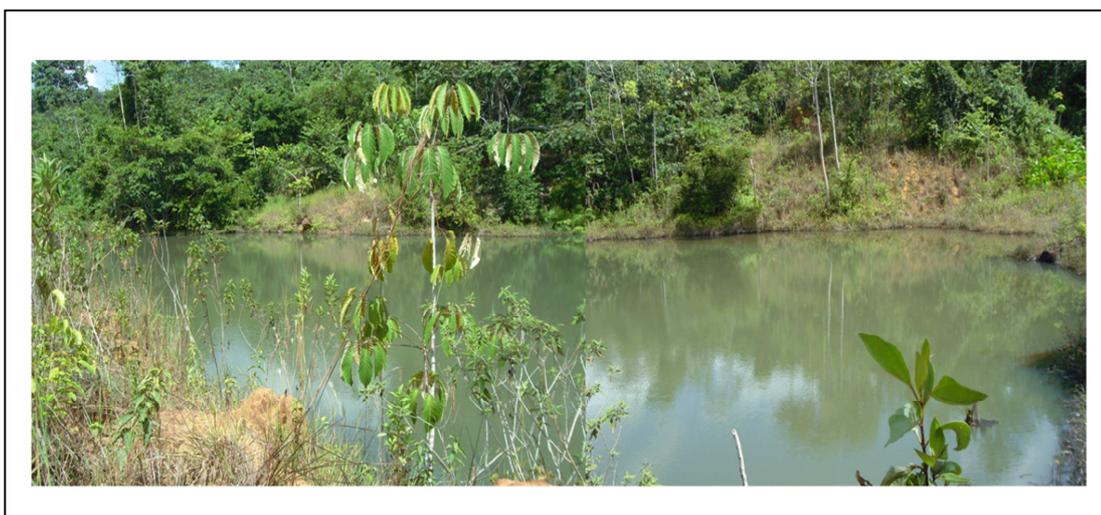
Figura 5.6. Imagen panorámica de la zona de afectación 06.

Zona de afectación 06: sector planada los indios, con coordenadas 704217N y 190176E, afectación de hace aproximados 15 años, se trabajo con monitores hidráulicos, sin embargo a sus al alrededores se encuentran mineros realizando pozos verticales, se encuentra inundado con agua de coloración verdosa, ha tenido una recuperación vegetal a las orillas, todavía se observan equipos como tamizadoras, tiene una extensión de 750 mt² aproximados. Grado de afectación 4. Figura 5.6.

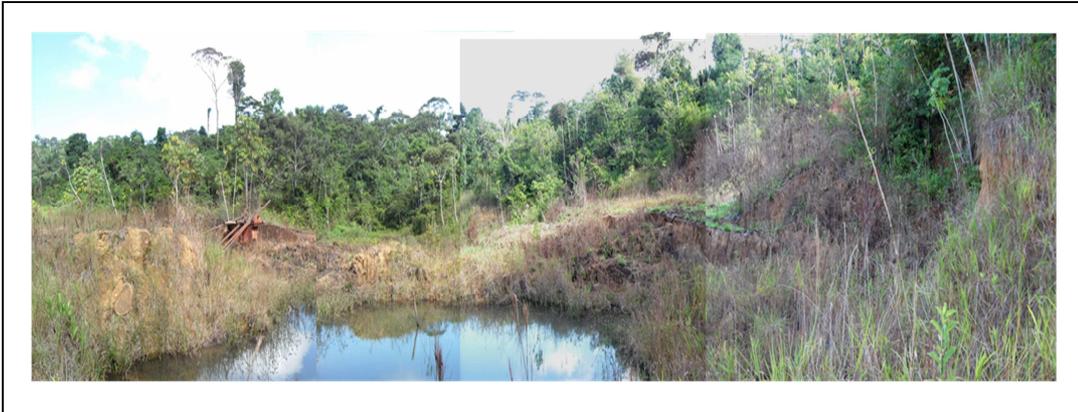
Figura 5.7 Panorámica de la zona de afectación 07.

Zona de afectación 07: ubicado en el sector la planada los indios, con coordenadas 704174N y 190209E, afectación realizada hace aproximadamente 20 años, se observa tiene un talud descubierto que en su parte superior esta el bosque virgen y parte de lo que fue la explotación se encuentra inundado con poca recuperación vegetal, con equipos a sus orillas, esto tiene una extensión de 750mt². Grado de afectación de 4. Figura 5.7.

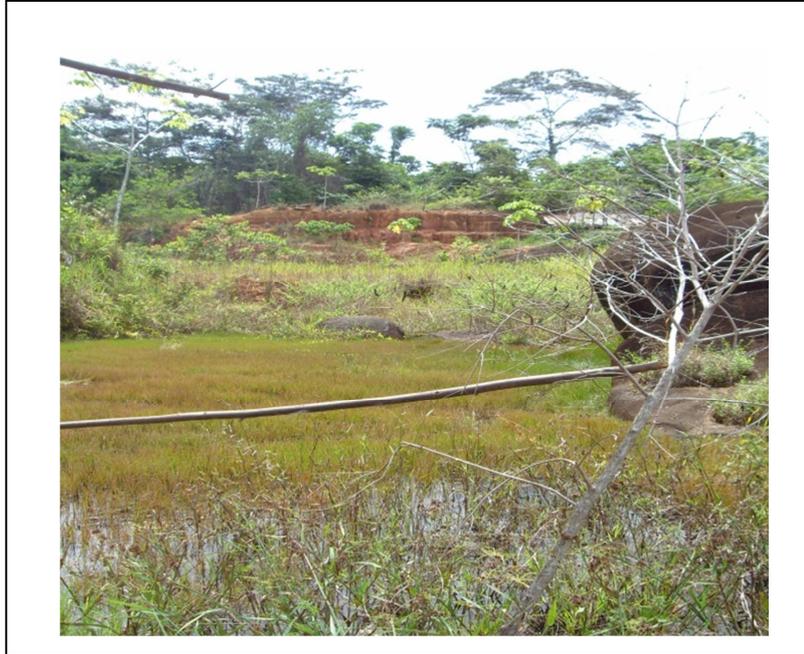
Figura 5.8 Zona de afectación 08.

Zona de afectación 08: ubicado en el sector de zona de 24, con coordenadas 703687N y 190454E, afectación realizada hace aproximadamente 15 años mediante la explotación de monitores hidráulicos, según los pobladores de la zona y trabajadores del mismo nos informaron que se abandonaron los trabajos en este frente porque comenzó a emanar mucha agua, sin embargo este lugar es utilizado para lavar material extraído de los verticales; se tiene un área de afectación de 400 m² aproximadamente. Grado de afectación de 4. Figura 5.8.

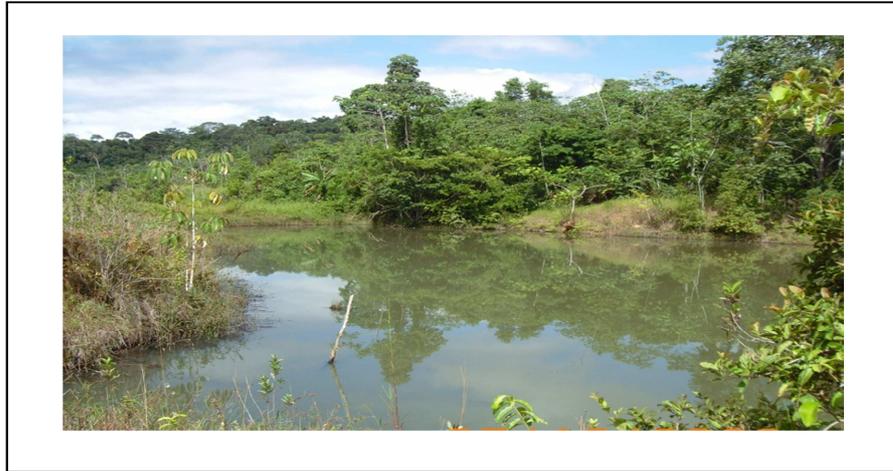
Figura 5.9 Zona de afectación 09.

Zona de afectación 09: ubicado en el sector la planada los indios, con coordenadas 704225N y 190039E, es un área afectada hace aproximadamente 15 años con monitores hidráulicos, se encuentra inundado con un agua de coloración verdusca, en sus orillas se tiene vegetación de manera parcial, su extensión es de 400m² aproximadamente. Grado de afectación de 4. Figura 5.9.

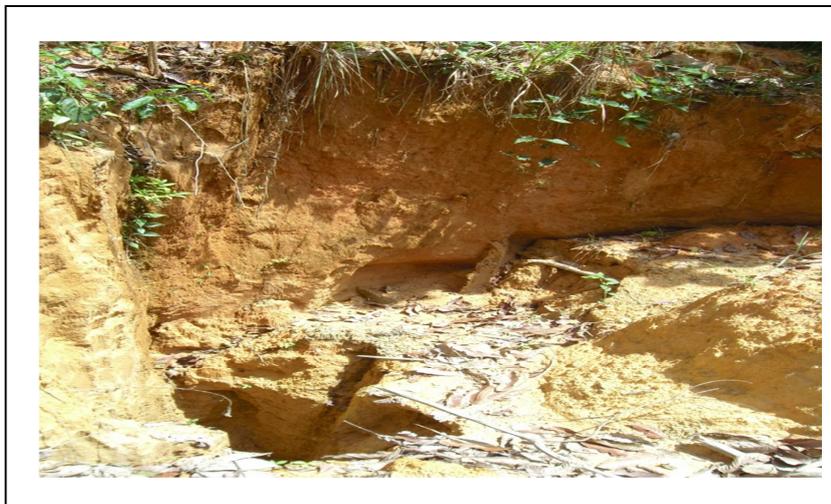
Figura 5.10 Zona de afectación 10.

Zona de afectación 10: ubicado en el sector de 24, con coordenadas 703474N y 190557E, se realizo su explotación hace 2 años aunque sus trabajos fueron más que nada exploratorios y por ello no se utilizo ningún sistema de explotación, se puede observar un talud expuesto con verticales muy cercano, se observó en algunas partes recuperación vegetal, se observa erosión por la acción de la lluvia, su extensión se estima de 150m². Grado de afectación de 3. Figura 5.10.

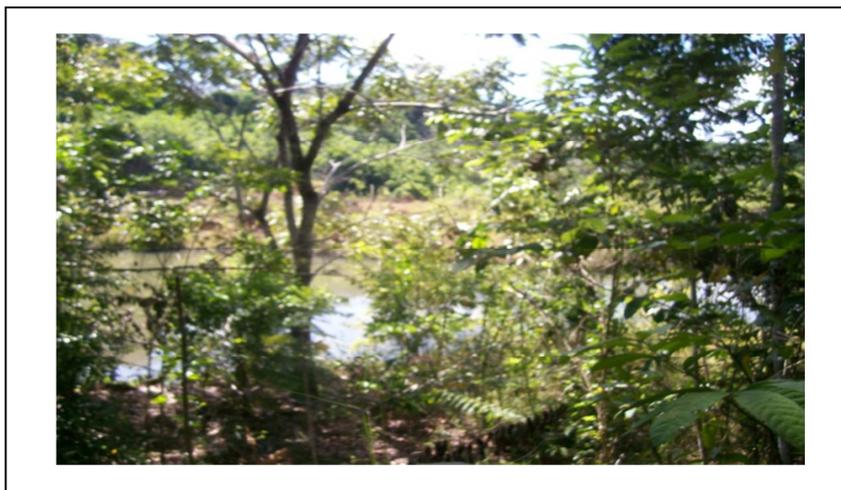
Figura 5.11 Zona de afectación 11.

Zona de afectación 11: ubicado en el sector planada los indios, con coordenadas 704126N y 189817E, se realizo su afectación hace aproximadamente 15 años mediante monitores hidráulicos, con recuperación vegetal natural a sus alrededores y gran parte inundado creando una laguna con agua de coloración verduzca, su extensión es de aproximados 400 mt². Grado de afectación de 4. Figura 5.11.

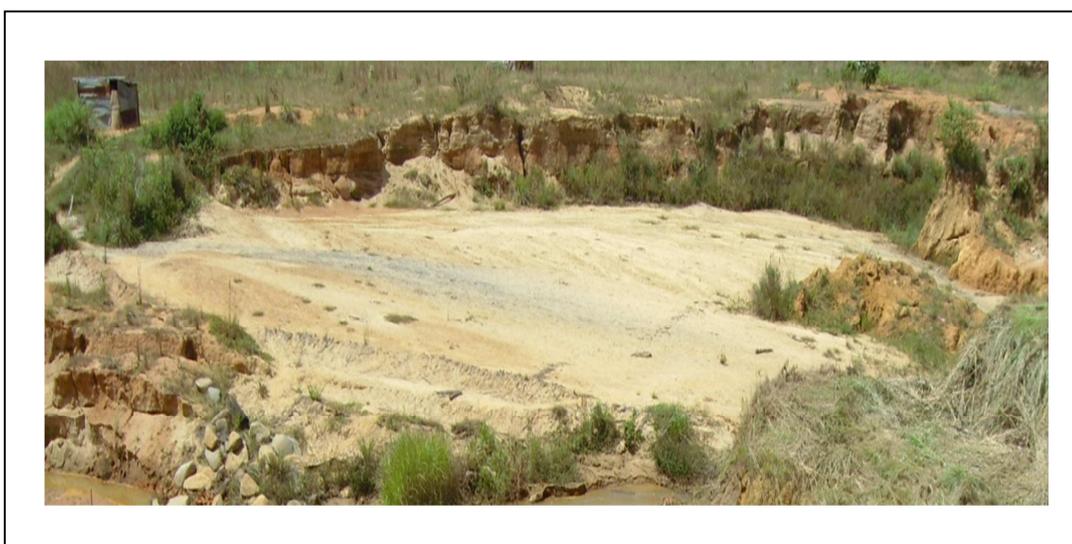
Figura 5.12 Panorámica de la zona de afectación 12.

Zona de afectación 12: ubicado en el sector 24, con coordenadas 703524N y 189282E, su afectación se realiza hace aproximadamente 15 años mediante el sistema de monitores hidráulicos, tiene muy poca vegetación y de suelo muy suelto tiene como lindero quebrada 24 y cercano a otras zona de actividad minera activa, tiene un extensión aproximada de 1000mt². Grado de afectación de 3. Figura 5.12.

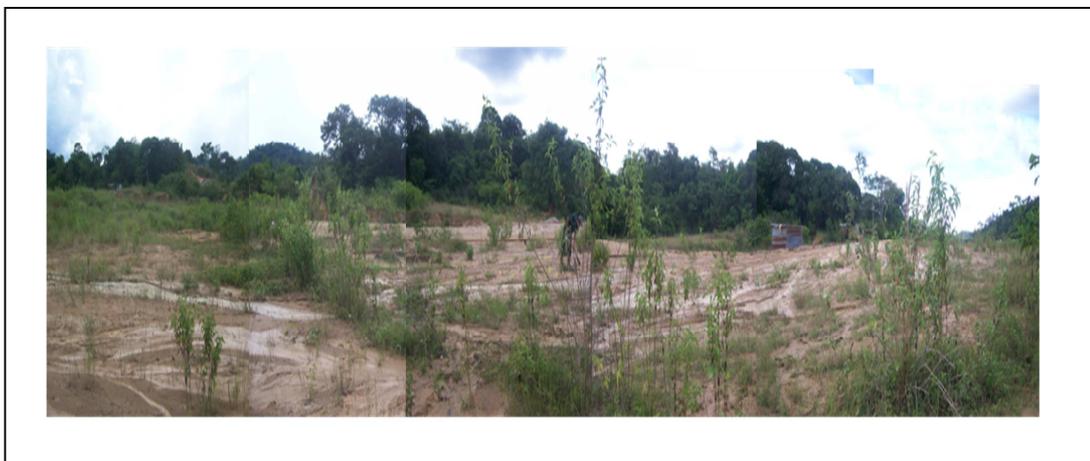
Figura 5.13 Panorámica de la zona de afectación 13.

Zona de afectación 13: ubicado en el sector de 23, con coordenadas 703710N y 188646E, actualmente explotado mediante el sistema de monitores hidráulicos, con descargas directas a Quebrada Grande, se observa desde muy poca vegetación a nula y por los drenajes causados por las descargas de los equipos al suelo, su extensión es de un aproximado de 210000 mt². Grado de afectación de 5. Figura 5.13.

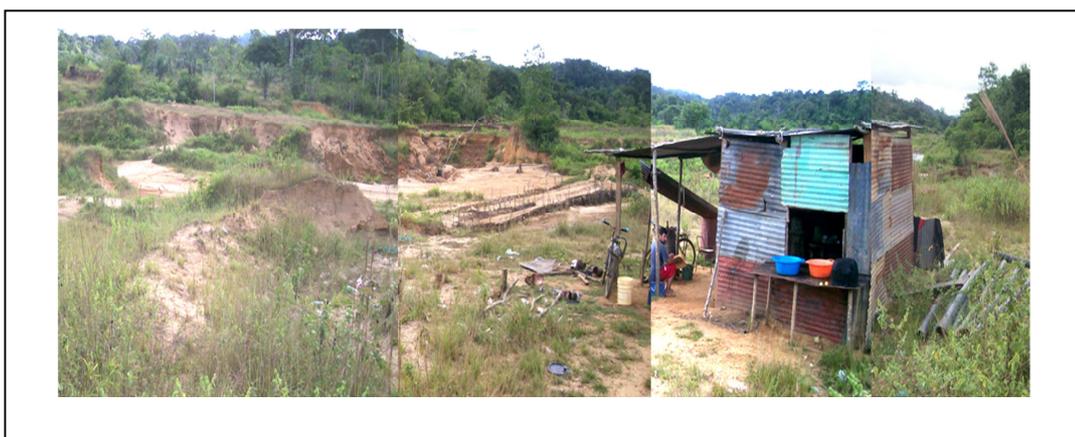
Figura 5.14 Panorámica de la zona de afectación 14.

Zona de afectación 14: ubicada en el sector de 23, con coordenadas 703710N y 188646E Se encuentra activo este frente de explotación, se encuentra a los márgenes de Quebrada Grande y todos los líquidos y desechos de las maquinas son arrojados al mismo; Se encuentra activo un campamento y sus alrededores se encuentran llenos de desechos como latas, papeles, bolsas, embases de lubricantes entre otros; se observan filtros retenedores de sedimentos, tienen una extensión aproximada de 800 mt². Grado de afectación de 5. Figura 5.14.

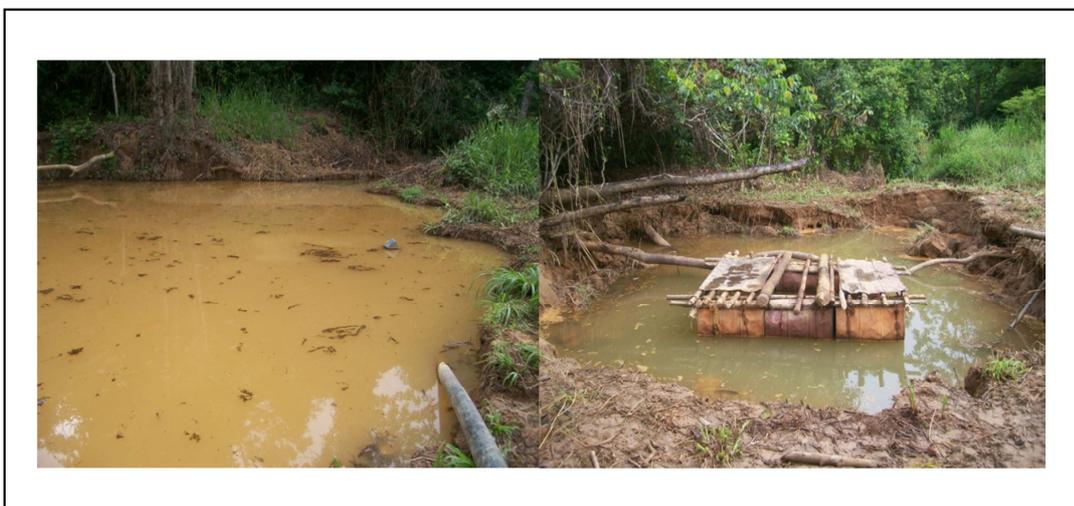
Figura 5.15 Zona de afectación 15.

Zona de afectación 15: ubicado en el sector de 24, con coordenadas 703162N y 190295E, área que se encuentra activa su explotación, se tiene represada unos de los afluentes de grado 3 llamado por el sector como Rabines de quebrada 24 se observan equipos como bombas, tamizadoras entre otros; a unos 50 mts se encuentra un campamento conocido como salvador, también se tienen filtros de antiguo trabajos a uno de los taludes, y algunas área inundadas, su extensión es de 1800mt² aproximados. Grado de afectación de 5. Figura 5.15.

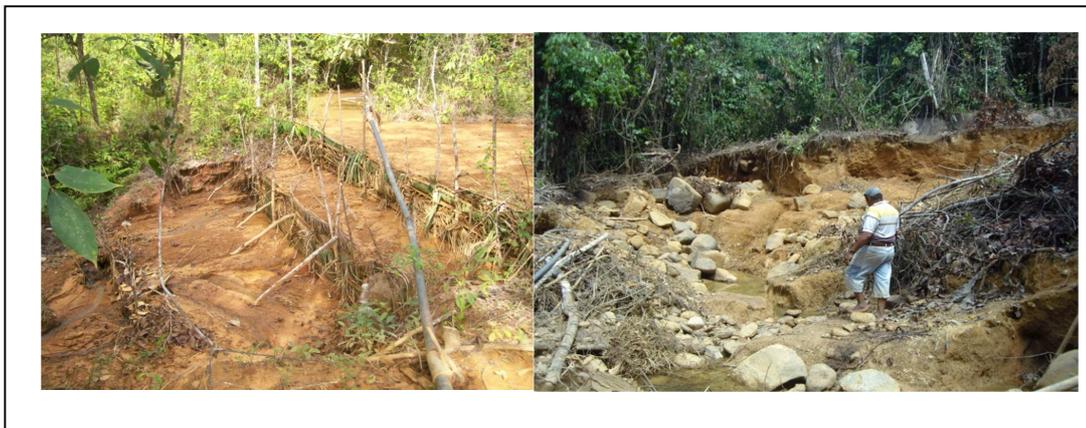
Figura 5.16 Zona de afectación 16.

Zona de afectación 16: ubicado en el sector de 24 con coordenadas 703368N y 190296E, área con la actividad minera activa desde hace aproximadamente 5 meses, se observaron equipos como bombas, tamizadoras e incluso desperdicios como envases de lubricantes, bolsas entre otros; se tiene uno de los afluentes de tercer grado conocido como los Rabines de quebrada 24 represados para surtir de agua a todo el sistema de explotación (monitores hidráulicas) y también se observan filtros artesanales hechos con hojas de palmas donde son arrojados los vertidos de la tamizadora para luego ser dirigidos a la quebrada 24, con un extensión de 500 mts. Grado de afectación 5. Figura 5.16.

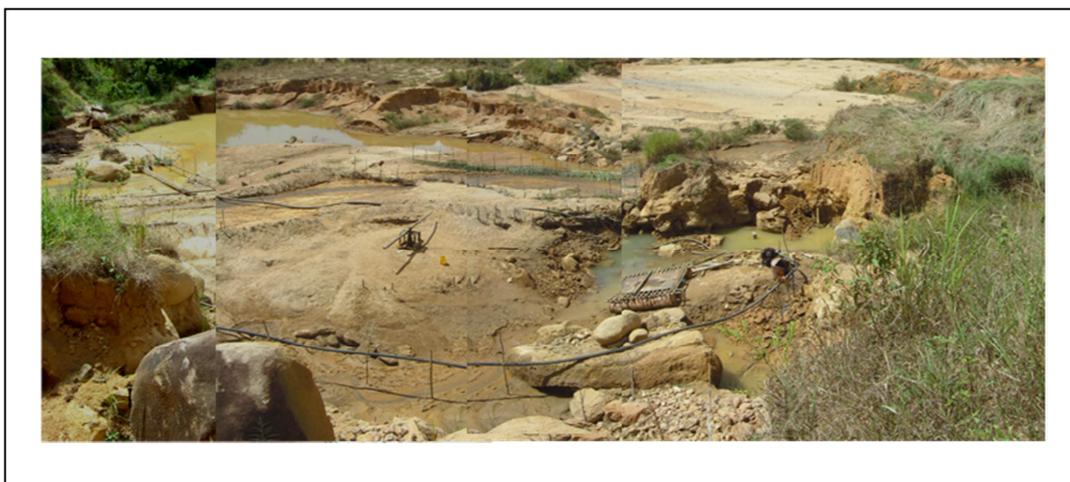
Figura 5.17 Panorámica de la zona de afectación 17.

Zona de afectación 17: ubicado en el sector de 24, con coordenadas 703576N y 189271E, esta área actualmente se encuentra activa desde hace 2 años aproximadamente, en este punto se muestreo sedimento, se puede ver los equipos como tamizadoras, bombas, entre otras, dicho punto se encuentra en uno de los márgenes de el afluente quebrada 24, los mineros trabajando en este frente, se tienen filtros de elaboración artesanal con palmas, se estima un área de afectación de unos 3750 mt² aproximados, se considera un grado de afectación de 5. Figura 5.17.

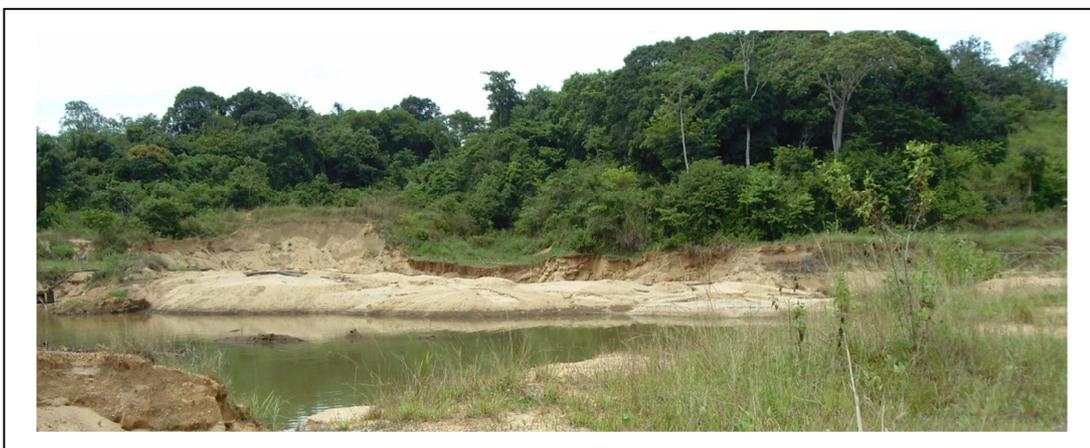
Figura 5.18 Zona de afectación 18.

Zona de afectación 18: sector los 3 choques, con coordenadas 704095N y 188640E, este punto se encuentra activa su explotación, se observó abundante vegetación a su alrededor, parte del terreno inundado y muy cercano a uno de los márgenes de Quebrada Grande, esto comprende un extensión de 1250mt² aproximada, se considera un grado de afectación de 5. Figura 5.18.

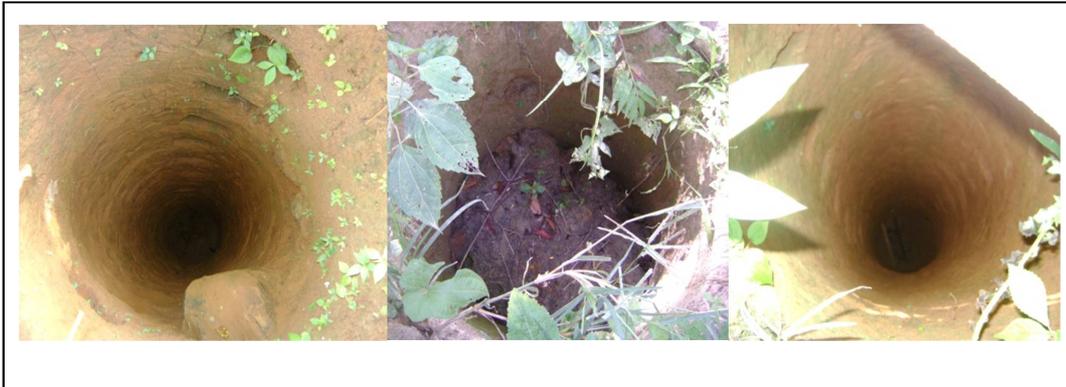
Pozos verticales artesanal: mientras se reconocía el área, recolección de muestra y otras actividades que se realizaron en la etapa de campo se tomo coordenada y se realizo un conteo de todos los verticales que se observaron la mayoría de ellos abandonados y sin ninguna señalización representando un peligro para aquellos que los puede tomar por sorpresa dichos pozos verticales. Figura 5.19.

Figura 5.19 Pozos verticales.

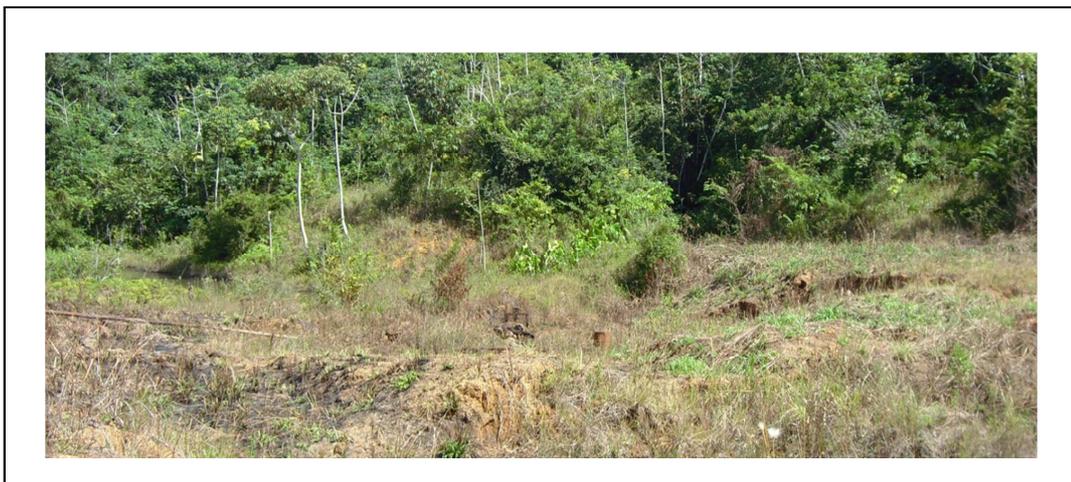
El sistema de explotación que se utiliza en Guaniamo 3, afecta directamente la capa vegetal, que es de vital importancia para la vida de la flora de la zona. La minería de Guaniamo es una minería sin planificación, capital, ni investigación previa esto hace que la afectación se acentuó cada vez mas así no sea directamente la intensión de los mineros que allí laboran. En las distintas zonas de afectación mencionadas en el objetivo anterior se observó retiro parcial de la capa vegetal en algunas de ellas, como es mostrado en la figura 5.20, y retiro total en otras zonas como lo muestra la figura 5.21, esto varía según el tiempo que se ejecuto trabajos en el lugar o la intensidad de los mismo.

Figura 5.20 Remoción parcial de la capa vegetal.

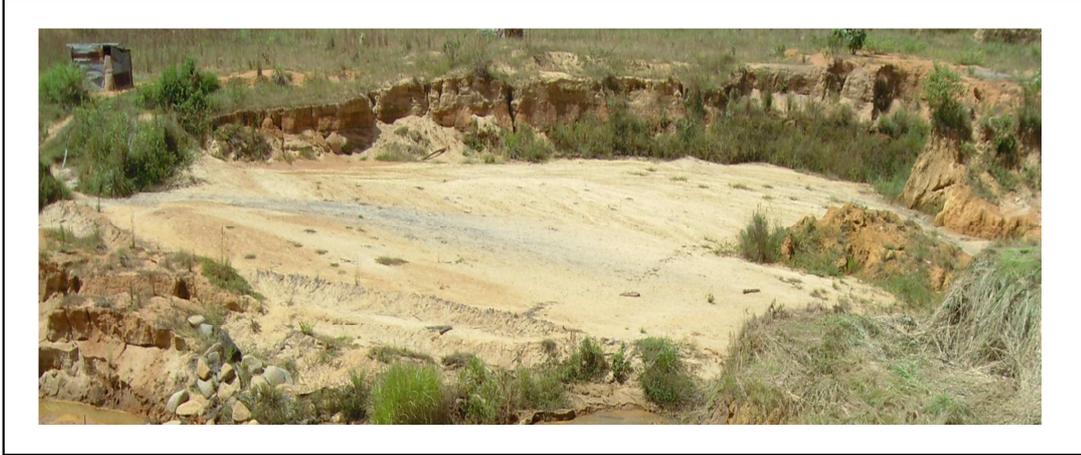
Figura 5.21 Remoción total de la capa vegetal.

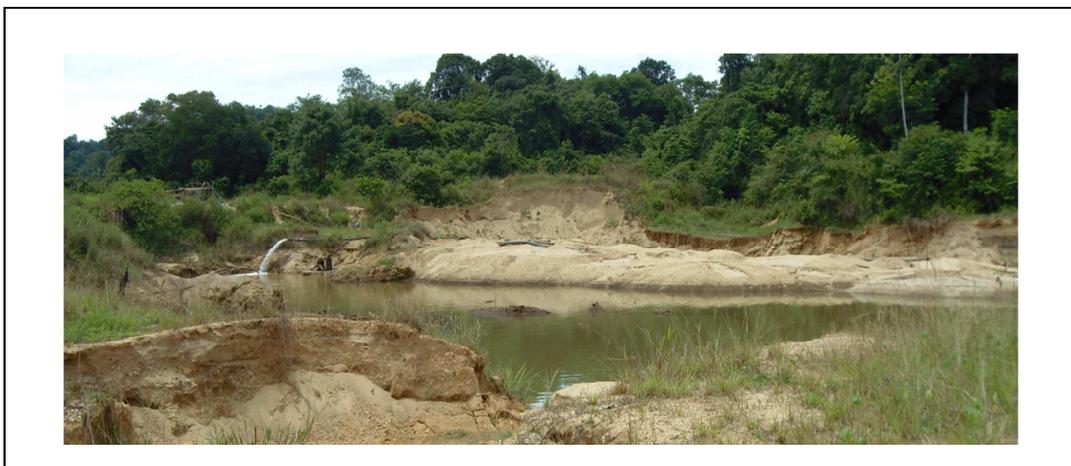
Al momento de practicarse la minería siempre ocurren cambios en la morfología del terreno, sobre todo si dicha minería no es planificada, y Guaniamo 3 no se encuentra exento de esto; a nivel ambiental e ingenieril se tienen distintas propuestas para la solución de este problema, pero esto también requiere de mucho personal y maquinarias y espacio. El sector de los tres choques es uno de los más afectados, en toda su extensión se puede apreciar prácticamente un terreno plano con rastros de antigua actividad minera. Figura 5.22.

Figura 5.22 Remoción de grandes volúmenes de terreno.

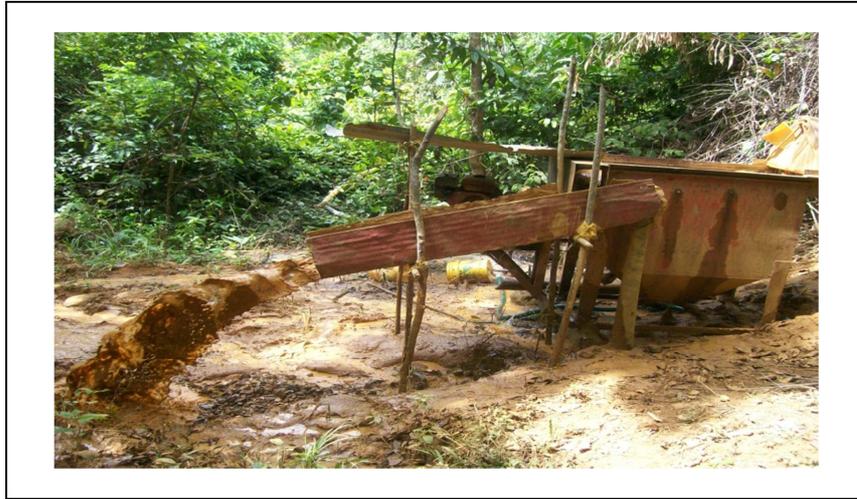
Esta mezcla es creada por los líquidos que desecha la lavadora al momento de cribar el material y del fuerte chorro de agua que impacta directamente a la pared que están trabajando los mineros, integrándose y luego cayendo al cauce de algún afluente, el más cercano que tenga, como el de quebrada 24 y Quebrada Grande. Este vertido no es regular este depende de los frentes de explotación que se encuentren activos y de los días de labores que ellos programen. Figura 5.23.

Figura 5.23 Lavadoras en funcionamiento.

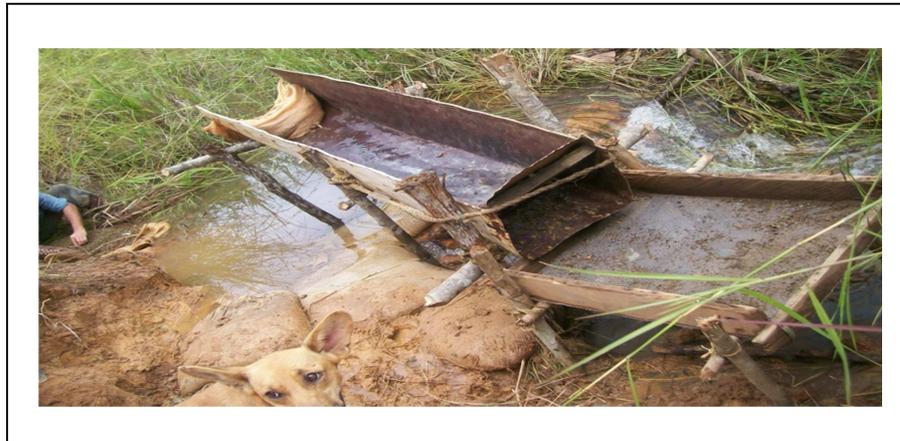
Para los mineros de la zona que poseen maquinas para trabajar por el sistema de monitores hidráulicos, es de vital importancia tener suficiente agua para suministrar a los equipos, pero muchos de los frentes que ellos desean explotar no poseen afluentes de fácil acceso, para solventar esa situación los mineros represan y desvían los afluentes de manera que se les haga lo más cercanos posible y tenga suministro de agua permanentemente usando sacos, piedras y utilización de herramientas como picos, palas, entre otros. Figura 5.24.

Figura 5.24 Rabin los indios represado.

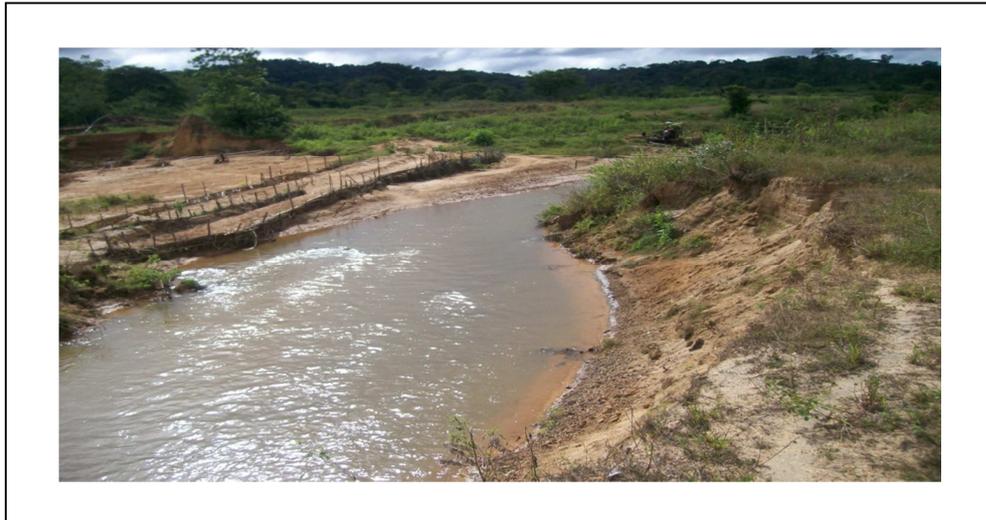
de las quebradas de menor orden, que desembocan a la cuenca principal donde es cargado con desechos provenientes de otros frentes de explotación. Figura 5.25.

Figura 5.25 Contaminación a Quebrada grande.

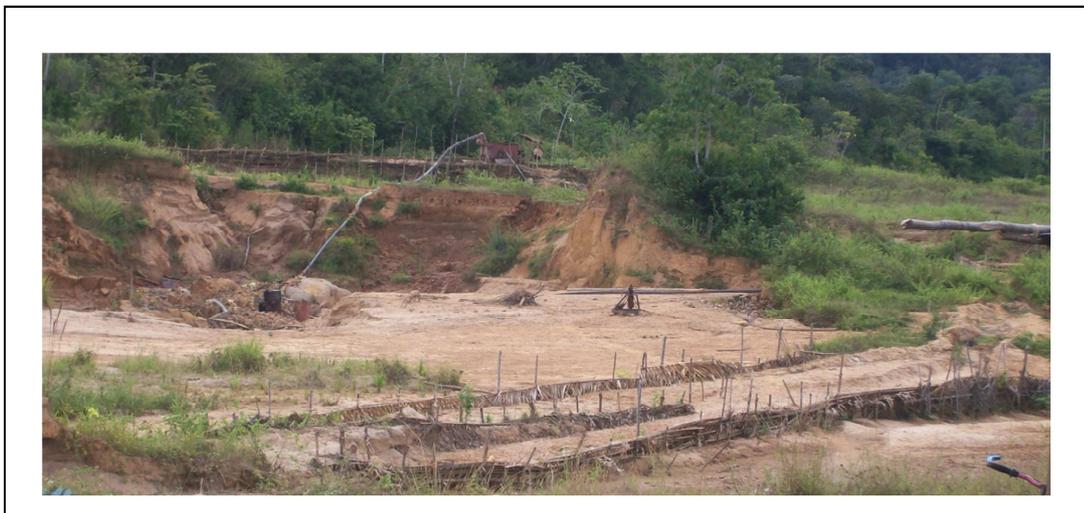
Los mineros instalan campamentos, bombas hidráulicas y lavadoras (tamizadoras), para luego concentrar el personal que va a trabajar en el frente seleccionado, pudiendo quedarse en el sitio el tiempo que ellos decidan; Si no tienen tanta suerte como esperan, se mudan más rápido de lo que se imagina a otro frente, quedando el anterior entorno destruido o muy gravemente afectado. Figura 5.26.

Figura 5.26 Frente de explotación sector 23.

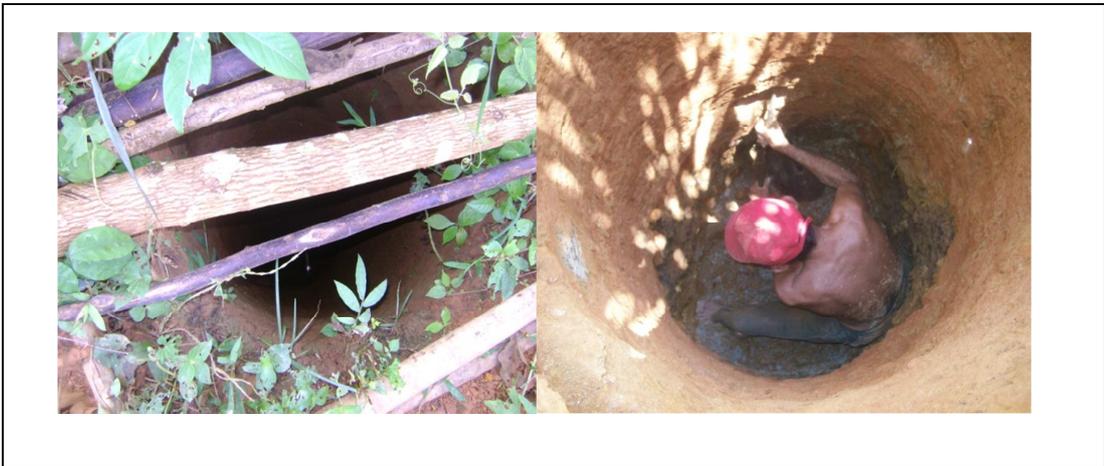
Los pobladores que trabajan la minería realizando excavaciones verticales, cavan a profundidades de 10 mts aproximadamente o más, hasta conseguir la kimberlita (en el sector le dan el nombre de PINTURA), extraen el material y es lavado en el río con surucas, si el pozo vertical es productivo se comienzan las galerías que son de un riesgo máximo, pero si no consiguen la kimberlita abandonan el pozo vertical sin dejar ninguna señalización y el espacio vacío, para migrar y comenzar alguna otra excavación vertical nueva. Figura 5.27.

Figura 5.27 Mineros realizando pozos verticales.

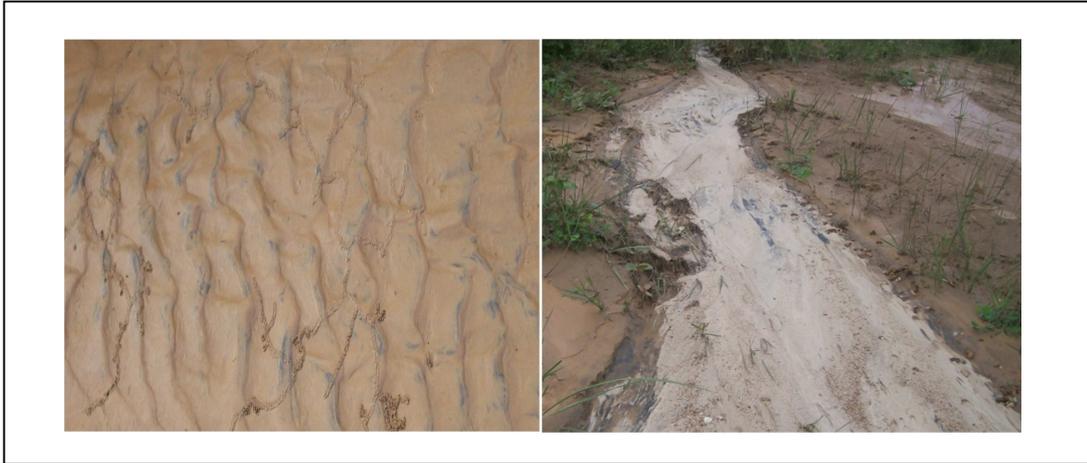
Los suelos de Guaniamo 3 sufre una fuerte erosión por el agua que derraman los equipos que se encarga de hacer el lavado y cribado del material, esta se describe como una erosión por reguero o surcos, producidos al arrastrar el agua elementos terrosos, estos surcos se forman cuando el agua no discurre uniformemente por la superficie sino lo que hace concentrada en corrientes de una potencia erosiva capaz de abrir pequeñas incisiones en el suelo que con el tiempo pueden llegar a ser importantes. Figura 5.28.

Figura 5.28 Surcos en los suelos.

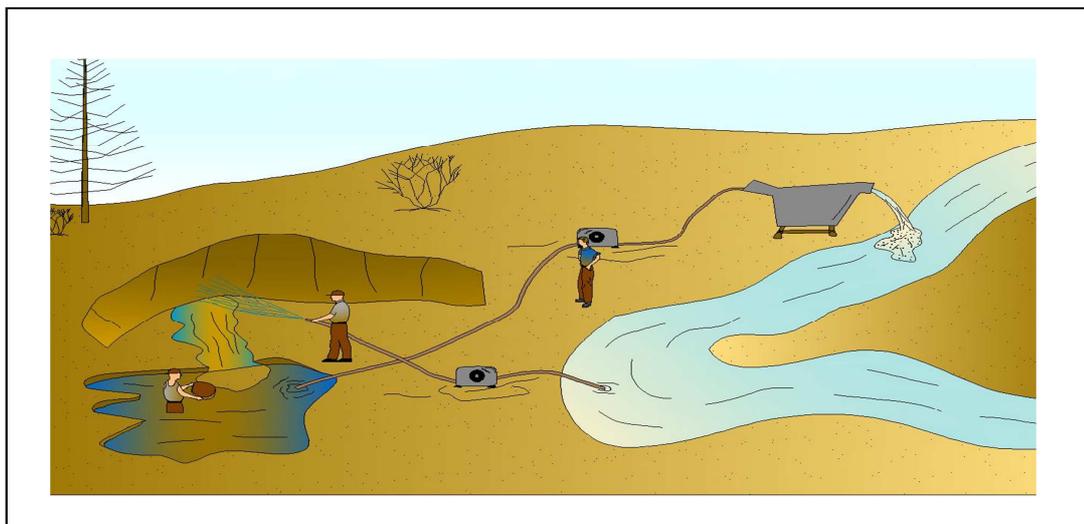
de agua obligado a reciclar el agua, traspasa aguas de curso a otro y en ocasiones se ve obligado a reciclar el agua que sería, en último caso, la opción menos agresiva al medio. Figura 5.29.

Figura 5.29 Sistema de explotación Monitores Hidráulicos.
