**EVALUACIÓN DE LAS ACTIVIDADES DE PERFORACIÓN
PARA MEJORAS EN LAS TRAYECTORIAS DE POZOS CON
ALTO ÍNDICE DE DIFICULTAD DIRECCIONAL EN EL
CAMPO TUCUPITA**

**Trabajo Especial de Grado Presentado como Requisito Parcial para Optar al
Título de:**

INGENIERO DE PETRÓLEO

MATURÍN, NOVIEMBRE 2013

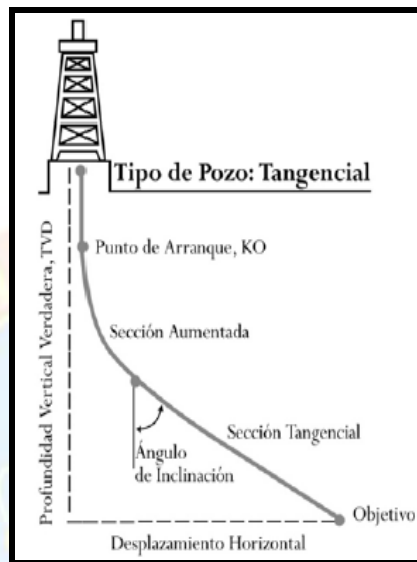
Figura N° 2.5 Pozo tipo tangencial

permite la configuración de una curva sencilla, a lo largo de un rumbo fijo con un ángulo moderado. (Ante para C, 2012)

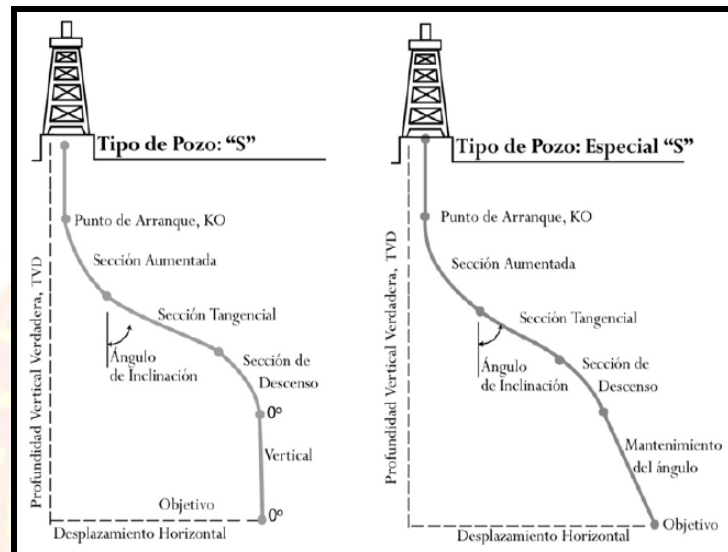
Figura N° 2.6 Pozos tipo “S”

- **“S” especial:** constituido por una sección de aumento de ángulo, una sección tangencial intermedia, una sección de caída de ángulo diferente a cero grados (0°) y una sección de mantenimiento de ángulo al objetivo. (Ante para C, 2012)

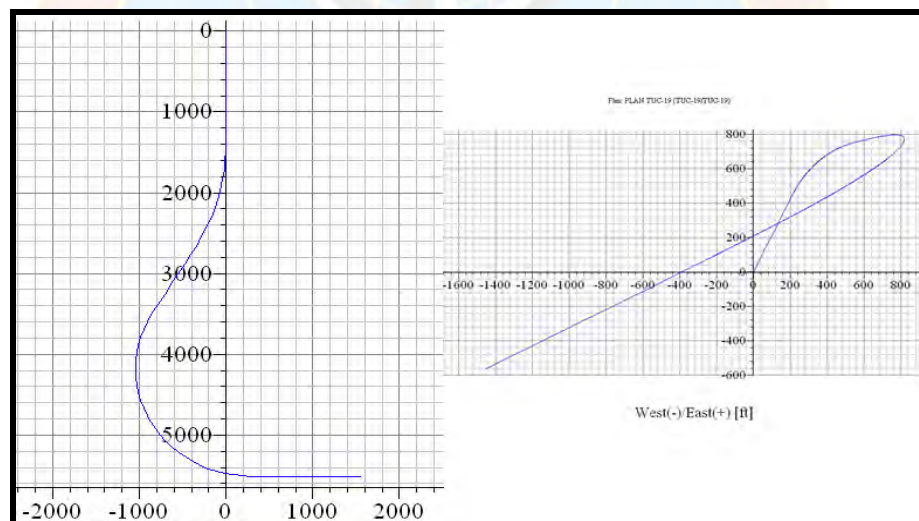
Figura N° 4.2 Sección vertical del plan direccional del pozo TUC-19

En la figura 4.2 se muestra el diseño de la sección vertical y vista de planta de las trayectorias propuestas para el pozo TUC-19.

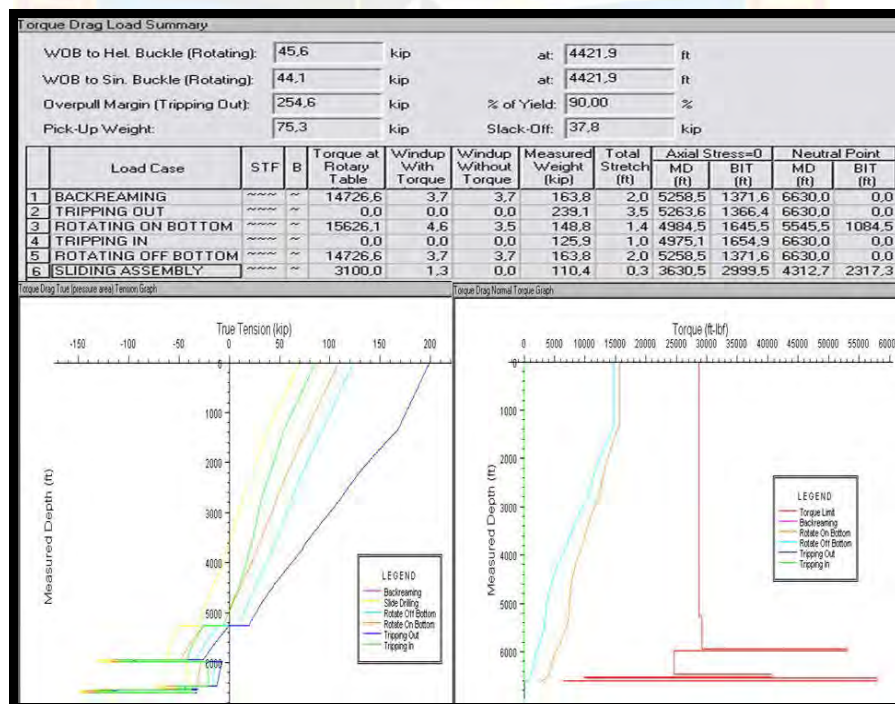
Figura N° 4.4 Torque y arrastre pozo TUC-19 planeado

Estos torques obtenidos en los casos 1, 3, 4 son altos según la experiencia operacional, por tanto, se planifica ajustes de calibración en las zonas de altas severidad, sin embargo están por debajo del torque límite de la que soporta la tubería.

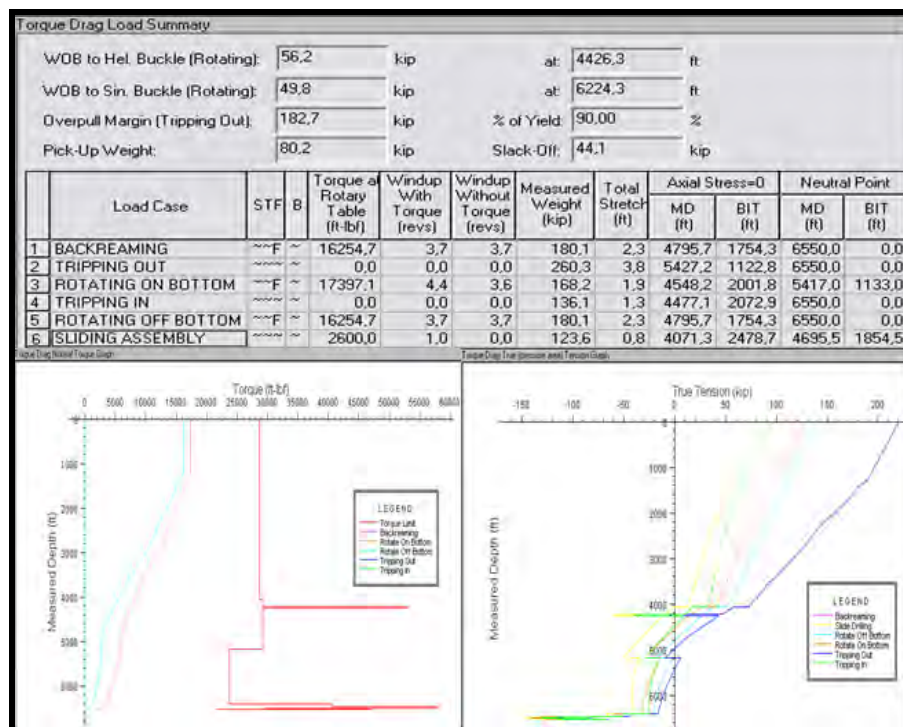
Figura N° 4.7 Torque y arrastre de el pozo TUC-19 real

ángulo debido a la alta tortuosidad y por lo que se tuvo que realizar un “side track”. Se perdieron 39 horas por alto torque e imposibilidad de perforar con “top drive”, mientras si era posible rotar con mesa rotaria, todo esto por la trayectoria planificada. Se deben evitar la combinación de giro agresivo con sección negativa alta.

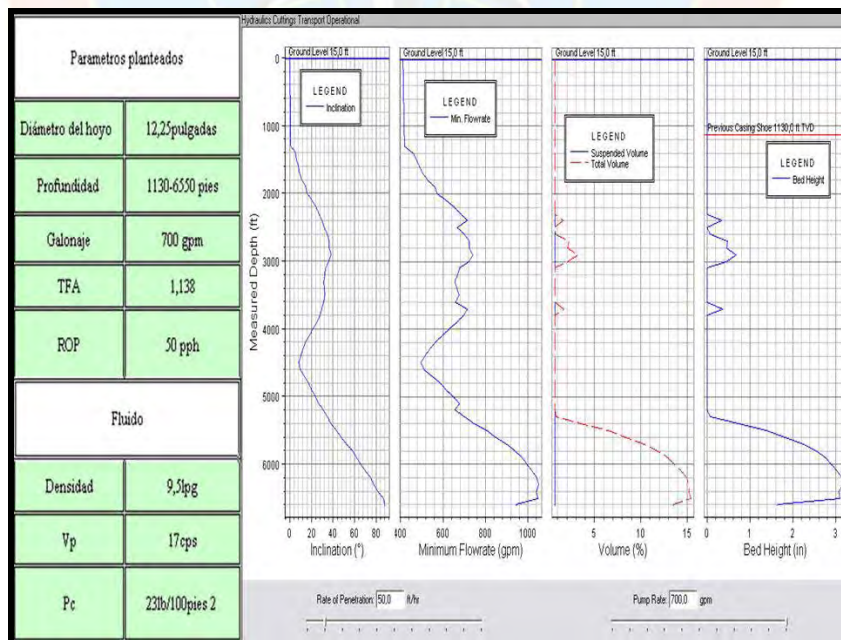
Figura N° 4.8 Hidráulica del pozo TUC-19 real

En la figura 4.8 los resultados obtenidos corresponden a valores promedios de caudal y tasa de penetración utilizados durante la perforación (700 gpm y 50 pph). Estos valores son mayores a los planificados, lo que se debe a que se realizó un alto % de lodo deslizado para ajustarse a la trayectoria planificada ya que durante esta operación se debe disminuir el caudal dando como resultado una limpieza del hoyo menos efectiva y con serios problemas de hidráulica obtuvo una cama de ripio de 3,20 pulgadas y 15,20% de volumen que de ripio valores mayores a los permitidos. En la gráfica se verifica que la inclinación incrementa a partir del punto de desvío (1288 pies) y luego disminuye creando la sección negativa para nuevamente incrementar el ángulo de inclinación hasta obtener la horizontalidad con 90° a una profundidad de 5496 pies, maniobra que resulta de mucha complejidad para el personal direccional.

Hidráulica: continuos problemas ocasionados por fallas de las bombas de lodo, los arrastres y apoyos en el hoyo intermedio estuvieron presente durante la perforación de esta sección, aparte de las complicadas trayectorias a perforar se

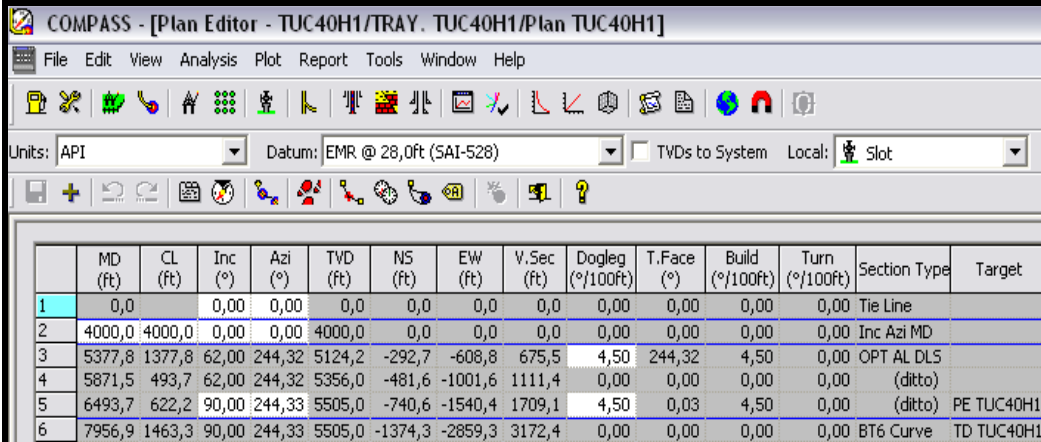
Figura N° 4.13 Plan direccional para propuesta con KOP profundo

El pozo que se plantea en la figura 4.13 será perforado verticalmente hasta 4000 pies (KOP), donde se comenzará a desviar a $4,50^\circ/100$ pies hasta lograr 62° de inclinación a $244,32^\circ$ de azimut a 5377,8 pies MD/ 5124 pies TVD. Se perforará tangencialmente manteniendo ángulos hasta 5871,5 pies MD/5356 pies TVD, punto en el cual se comenzará a desviar, esta vez a una tasa de $4,50^\circ/100$ pies hasta aterrizar en la arena objetivo a una inclinación de 90° a 6493,7 pies MD/ 5505 pies TVD. Seguidamente se procederá a perforar horizontalmente hasta tener 7956,9 pies MD.

MD (ft)	CL (ft)	Inc (°)	Azi (°)	TVD (ft)	NS (ft)	EW (ft)	V.Sec (ft)	Dogleg (°/100ft)	T.Face (°)	Build (°/100ft)	Turn (°/100ft)	Section Type	Target
1	0,0		0,00	0,00	0,0	0,0	0,0	0,0	0,00	0,00	0,00	0,00	Tie Line	
2	4000,0	4000,0	0,00	0,00	4000,0	0,0	0,0	0,0	0,00	0,00	0,00	0,00	Inc Azi MD	
3	5377,8	1377,8	62,00	244,32	5124,2	-292,7	-608,8	675,5	4,50	244,32	4,50	0,00	OPT AL DLS	
4	5871,5	493,7	62,00	244,32	5356,0	-481,6	-1001,6	1111,4	0,00	0,00	0,00	0,00	(ditto)	
5	6493,7	622,2	90,00	244,33	5505,0	-740,6	-1540,4	1709,1	4,50	0,03	4,50	0,00	(ditto)	PE TUC40H1
6	7956,9	1463,3	90,00	244,33	5505,0	-1374,3	-2859,3	3172,4	0,00	0,00	0,00	0,00	BT6 Curve	TD TUC40H1

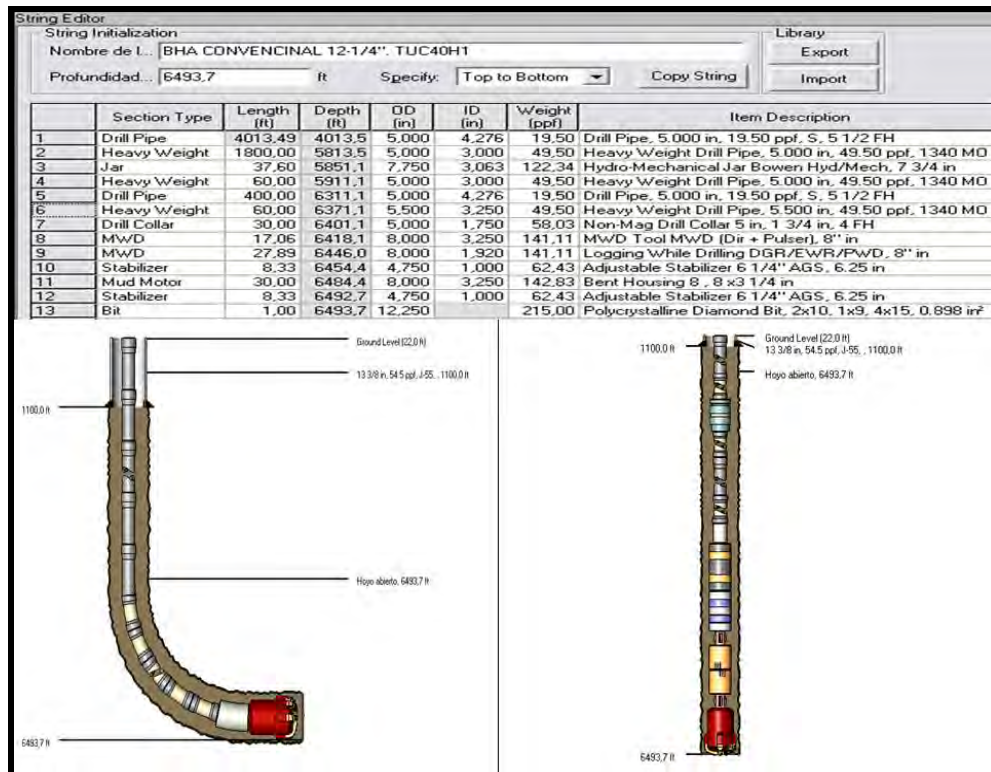
Figura N° 4.16 Propuesta de BHA para trayectoria de pozo TUC-40H1

Considerando que en las trayectorias planteadas manejan un índice de dificultad elevado, aún y cuando se planteó criterios que ayudarán a mantener el control direccional durante la construcción del pozo, y tomando en cuenta las exigencias de la trayectoria se plantea el siguiente BHA que se muestra en la figura 4.16 que permitirá alcanzar la trayectoria propuesta para el pozo TUC-40H1:

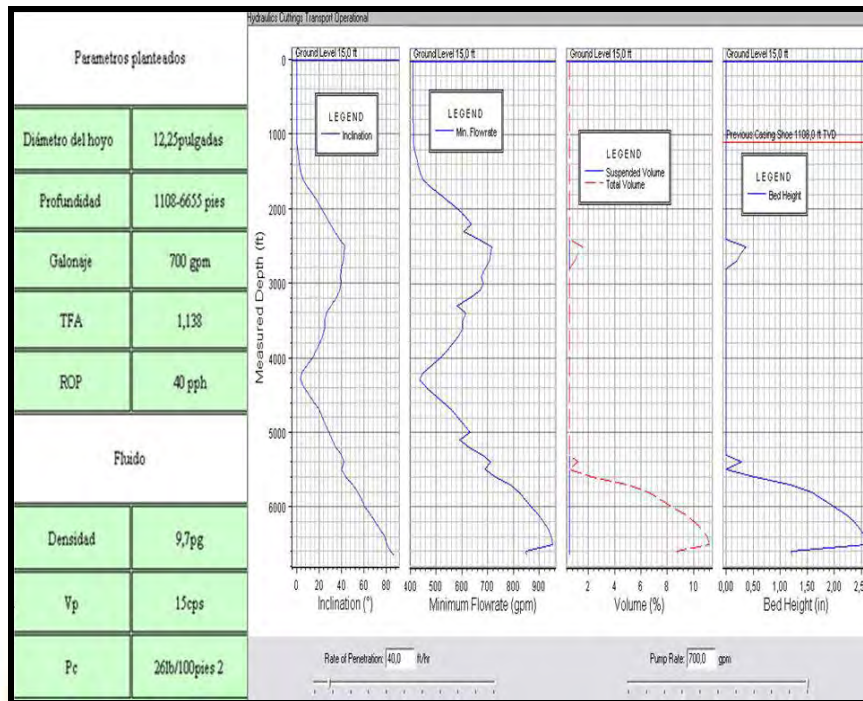
Figura F.3 Hidráulica real pozo TUC-21

Continuos problemas ocasionados por fallas de las bombas de lodo estuvieron presentes durante la perforación de esta sección, aparte de las complicadas trayectorias a perforar.
