EVALUACIÓN DE LOS RIESGOS POR ILUMINACIÓN EN LOS PUESTOS DE TRABAJO DE OFICINAS PDVSA A TRAVÉS DE UN PROGRAMA DE COMPUTACIÓN

RISK ASSESSMENT FOR LIGHTING IN THE OFFICE JOBS PDVSA THROUGH A COMPUTER PROGRAM

MARIA A. CABEZA, MARIA E. CABEZA

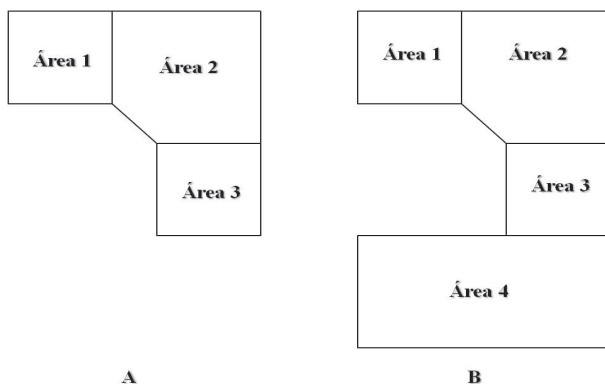
Figura 1. Planilla de Adquisición de Datos.

Para registrar las características del área de trabajo, se utiliza una Planilla de Adquisición de Datos, ver figura 1.

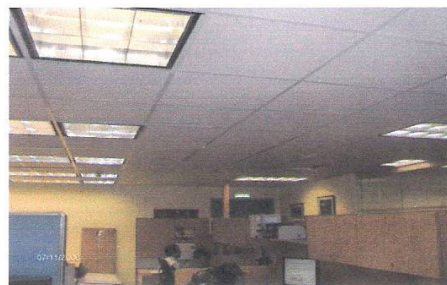
La distribución de luminarias fue irregular en las áreas donde estas son comunes a múltiples puestos de trabajo los cuales se ubicaron de esta forma según la Gerencia de Seguridad de la compañía. Ver Figura 4.

Figura 4. Distribución irregular de luminarias. Edificio La Campiña.

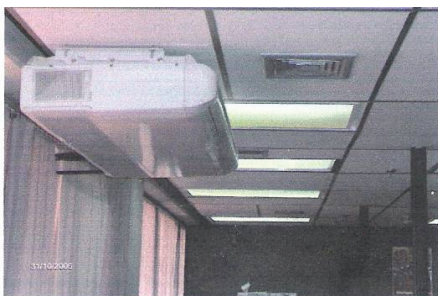
El total de luminarias instaladas en las oficinas evaluadas fue de 1.495, de las cuales 260 están defectuosas y 14 en mal funcionamiento, lo que representó el 17,39% y 5,38% respectivamente. En la figura 5 se muestran dos luminarias defectuosas.

Figura 5. Luminaria obstaculizada por unidad de aire acondicionado. Edificio Sede de Maturín.
