**“EVALUACIÓN DE LAS CONDICIONES MEDIOAMBIENTALES  
MEDIANTE EL ENFOQUE DEL SÍNDROME DE EDIFICIOS ENFERMO  
(SEE) EN LA BIBLIOTECA CENTRAL DR. LUIS GARCÍA PELISSIER  
DE LA UNIVERSIDAD DE ORIENTE- NÚCLEO DE ANZOÁTEGUI”.**

**Trabajo de Grado presentado ante la Universidad de Oriente  
como requisito parcial para optar por el título de:  
Ingeniero Industrial**

**Barcelona, Octubre de 2009.**

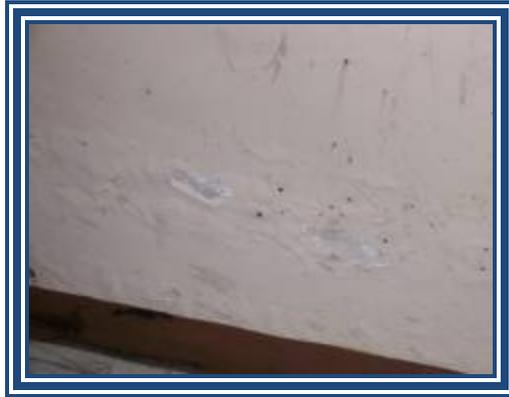
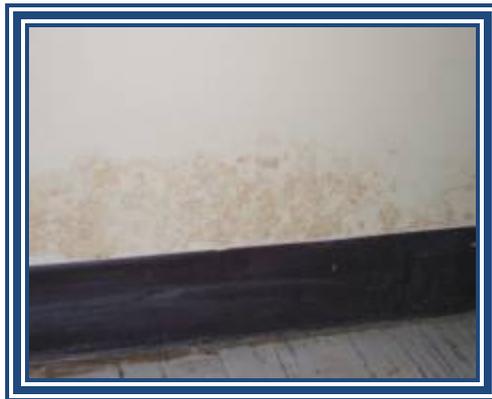
En todo el perímetro de la edificación se observó con claridad el grado de humedad persistente hasta cierta altura de los mismos, tanto externo como interno produciendo pérdida de las encimas en los pisos y atacando a las paredes divisoras conformadas en dry-wall (yeso) material muy noble pero frágil antes de la humedad (ver figura 4.1 y 4.2)

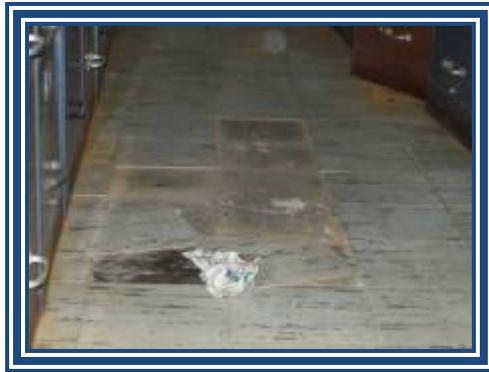
Figura 4.3 Pisos nivel -1.95

Esta misma humedad, lateral y de abajo hacia arriba, ha originado el mal estado de los pisos, estando éstos, rotos, levantados, y manchados respectivamente, producto de la humedad y el mantenimiento inadecuado. Estos espacios en época de invierno están sometidos a inundaciones debido a que los drenajes están en mal estado (obstruidos o dañados). Muchos de estos espacios están sometidos a sustancias o productos químicos derramados, originando esto, un deterioro más progresivo (ver figura 4.3 y 4.4).

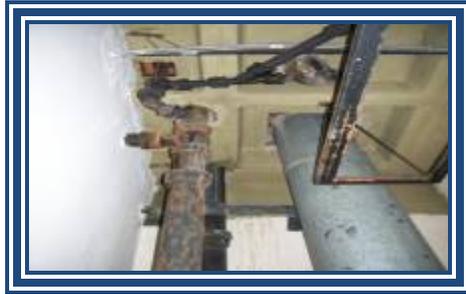
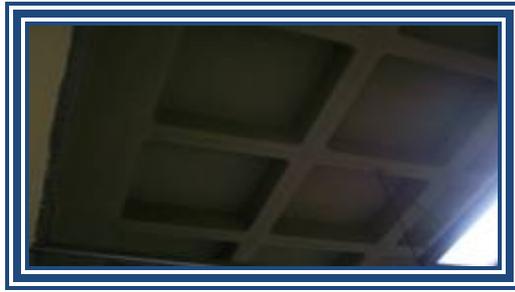
Esta área de la estructura actualmente posee de diversas filtraciones debido a ésto, en su parte interna lo inviste una serie de tuberías que con el transcurrir del tiempo están obstruidas y en algunos casos rotas lo que generan la humedad de los mismo, produciéndose la creación de los hongos.(Ver figura 4.5 y 4.6)

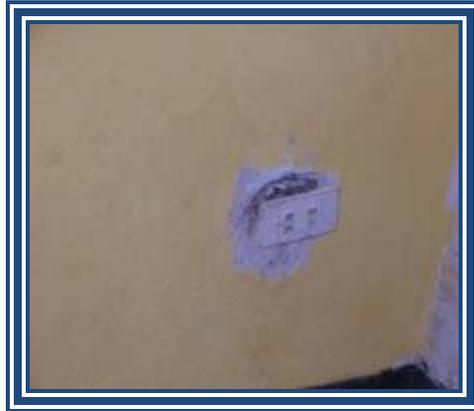
Figura 4.7 tomas corriente nivel-1.95

Estos puntos o toma de corriente en este nivel se encuentra en un estado crítico de deterioro afectando éstos, todos aquellos equipos que requieren de corriente eléctrica y que se pudo observar en algunos casos las tomas están sueltas y en su mayoría de los departamentos no gozan de éstos, por estar con el cable sin los cobertores. Pudiendo provocar algún accidente en los trabajadores de esta área- (ver figura 4.7, 4.8.y 4.9)

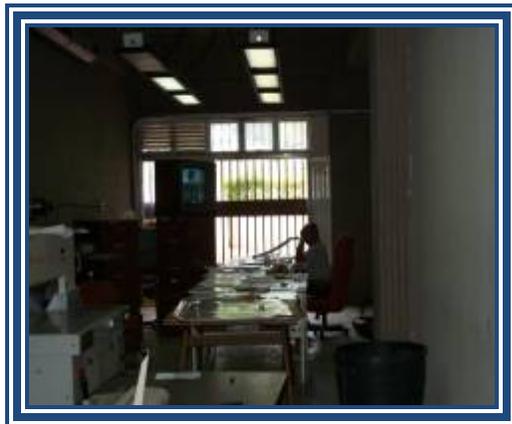
Figura 4.10 Iluminación nivel -1.95

La iluminación en este perímetro del nivel de esta edificación es deficiente, ya que al hacer el recorrido completo se encontró en la parte más baja de la edificación iluminación deficiente, producto de que las bombillas de muchos departamentos se encuentran quemadas y en otros casos sin las lámpara, presumiendo que carecen por la falta de mantenimiento y el reemplazo por completo de estos equipos, para así brindarle al personal que labora una mejor condición de trabajo.(ver figura 4.10 y 4.11)

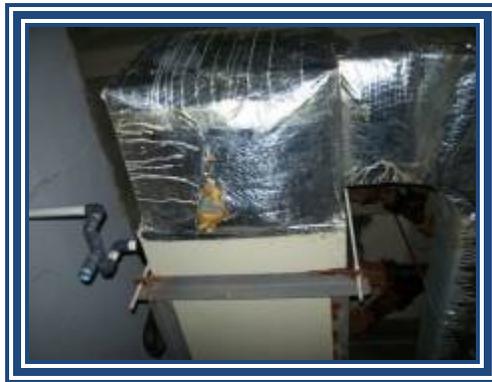
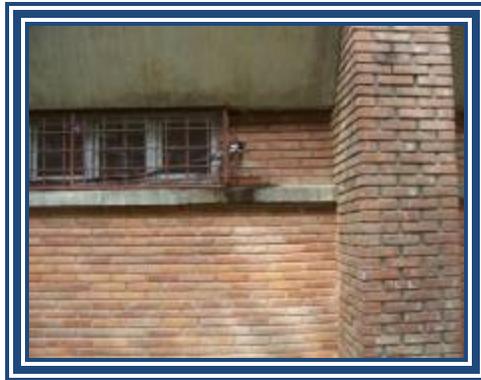
Continuando con la evaluación de la edificación notamos la falta de ventilación natural, lo cual requiere de ventilación artificial el cual en esta área de la edificación se encuentra en un estado de decadencia y en algunos equipos dañados por completo. Lo que implica que el departamento de mantenimiento acate esta problemática. (Ver figura 4.12 y 4.13)

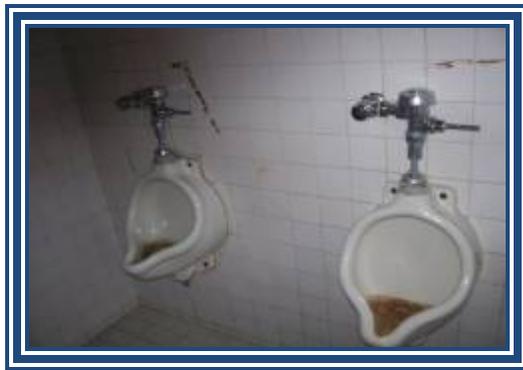
Figura 4.14 Sanitarios nivel .1.95

Seguidamente se observó que en los sanitarios del el área de este nivel se encuentran totalmente deteriorados .Estas áreas que debería de ser una

de las áreas de más cuidado por el debido uso del mismo, no se encuentra en buenas condiciones. En ella se pueden observar filtraciones, deterioro de las paredes, mal estados de las instalaciones sanitarias (pocetas, urinarios, lavamanos, etc.).Llegando al extremo que en algunas ocasiones se encuentran puertas de los cubículos de los baños clausuradas por el grado de deterioro en que están. (Ver figura 4.14, 4.15, 4.16, 4.17)

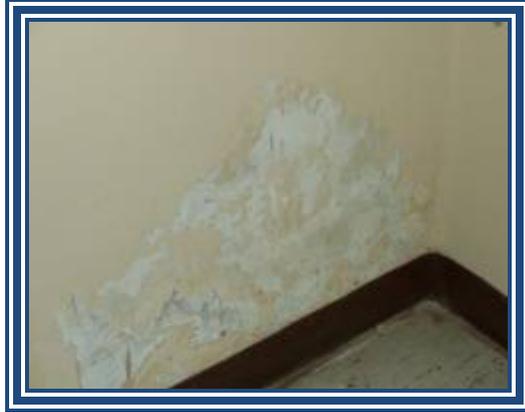
Figura 4.18 Paredes nivel +0,15

Continuando con la evaluación se observó que las paredes que rodean este perímetro poseen la misma altura de humedad con respecto al nivel – 1.95 presumiendo que es el mismo agente que está generando dicha humedad en el nivel actual (Ver figura 4.18 y 4.19)

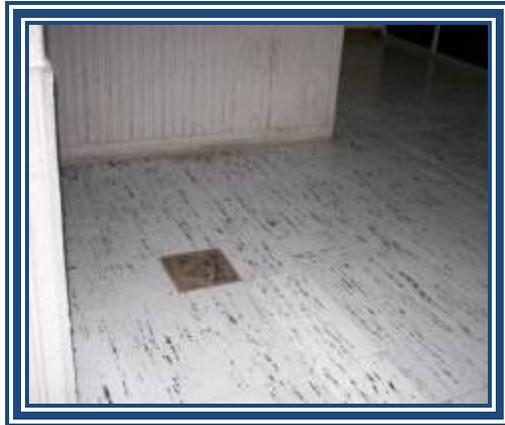
Figura 4.20 Pisos nivel + 0.15

Una vez visto y analizado, estos pisos se encuentran actualmente en un bajo nivel de deterioro ya que en este la fluencia de persona es mucho menor con relación a los otros niveles, siendo este un nivel administrativo. Sin embargo no se puede dejar de mencionar que posee de daños que no son corregidos a tiempo y pueden ayudar a causar daños en el transcurrir del tiempo. (Ver figura 4.20 y 4.21)

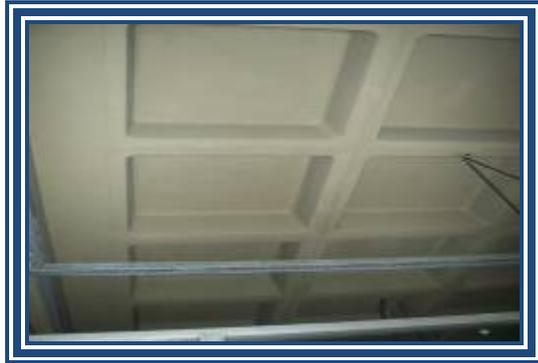
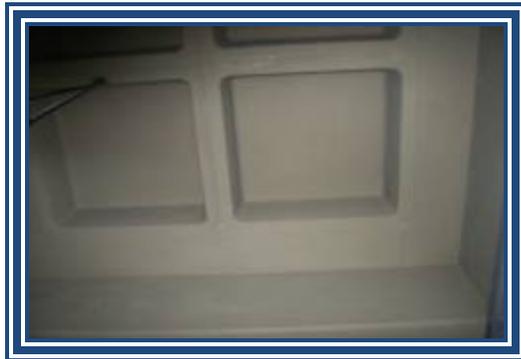
Al observar el área de este nivel se notó que actualmente estos techos se encuentran en condiciones regulares ya que existen pocas filtraciones y poco nivel de humedad en esta área. (Ver figura 4.22 y 4.23)

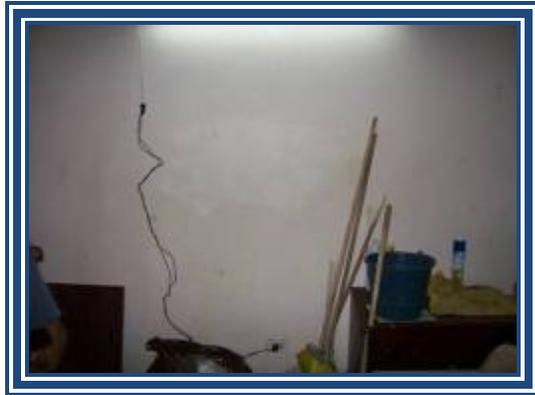
Figura 4.24 Tomas corriente nivel +1.95

Una vez observado estos puntos o tomas de corrientes eléctricos. Haciendo comparación con el nivel inferior se notó que se encuentran en el mismo estado de deterioro, lo que implica que deben ser revisados o reemplazados por completo por los departamentos competentes a esta edificación. (Ver figura 4.24 y 4.25)

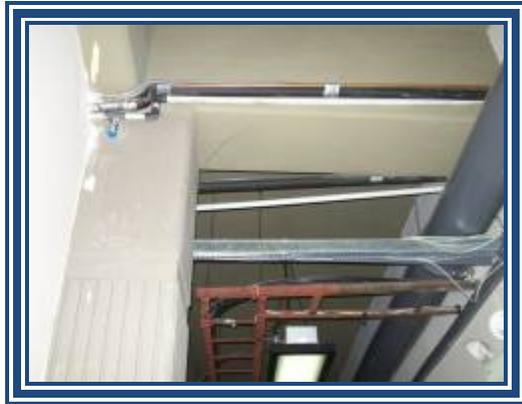
Figura 4.26 Iluminación nivel +1.95

Este nivel, su estado de deterioro no es tan notable, pero no se puede dejar de mencionar que posee lámparas quemadas, que no son cambiadas o reemplazadas a su debido tiempo, siendo esto, importante por ser un nivel donde están ubicadas las oficinas técnicas y administrativa, requiriendo ésta de buena iluminación.( ver figura 4.26)

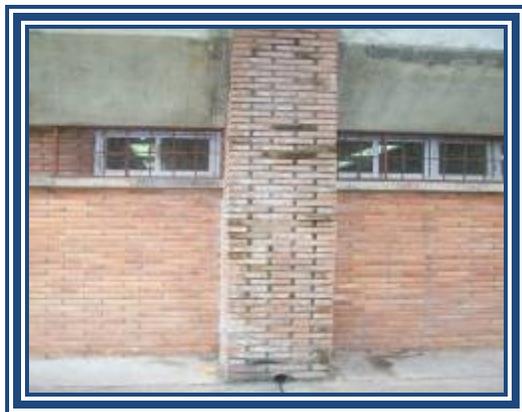
Figura 4.27 Ventilación nivel +1.95

En este nivel el factor de ventilación natural es deficiente ya que las ventanas están bloqueadas por un protector de seguridad y no pueden ser utilizadas por el personal. No obstante a esto el sistema requiere que sea de forma artificial. Sin embargo hay que mencionar que estos equipos de aires acondicionados estén trabajando a un nivel medio por la falla de mantenimiento.(ver figura 4.27 y 4.28)

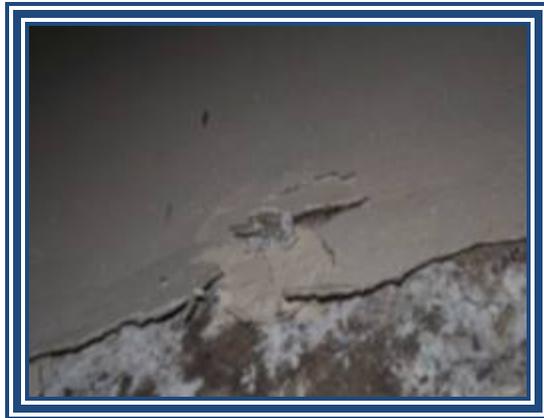
Figura 4.29 Paredes nivel +2.25

Este componente o factor de la edificación en su mayoría están poco deterioradas ya que están expuestas a pocas filtraciones. Sin embargo la sala de uso múltiples sufrió de una filtración de gravedad hace cierto tiempo pero fue corregidas por las autoridades. No obstante a esto, dicha filtración dejó secuelas como paredes manchadas por la humedad, provocando esto, el desmoronamiento del friso. (Ver figura 4.29 y 4.30)

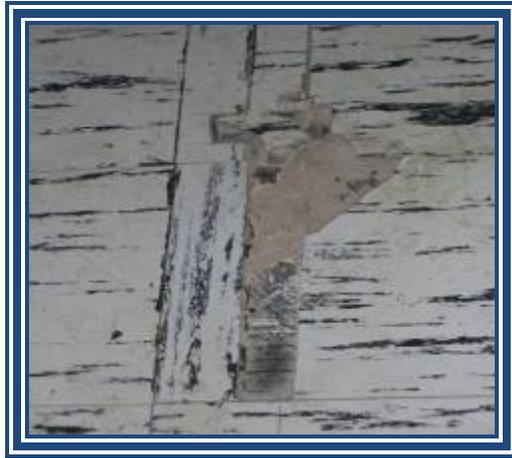
Figura 4.31 Pisos nivel +2.25

Al observarse el nivel +2.25, estas áreas posee gran comparación con los niveles anteriores ya sean por la falta de mantenimiento o por los años de uso que tienen las mismas. Trayendo como consecuencia el mal aspecto físico en el punto de vista de los usuarios y trabajadores del mismo. (Ver figura 4.31 y 4.32)

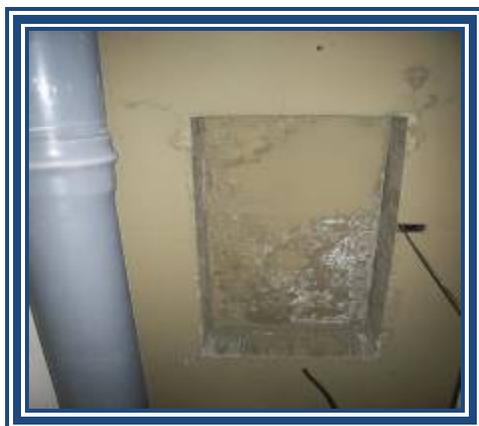
Figura 4.33 Techos nivel +2.25

Llegando al estudio del perímetro de los techos, logramos notar el grado de decadencia que sufren éstos por las colaciones que no son consideradas a tiempo. Ya sean por los drenajes obstruidos o en mal estado. Trayendo como consecuencia de los mismos que el personal salga afectado por el escenario de trabajo en que se encuentran. (Ver figura 4.33 y 4.34)

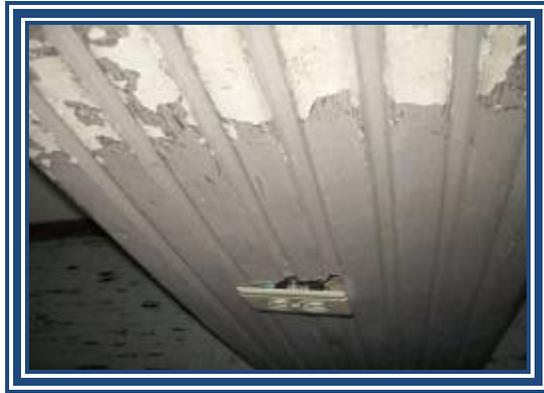
Figura 4.35 tomas corriente nivel +2.25

Siguiendo con lo estudiado y haciendo énfasis en los tomacorrientes, se observó el mal estado en que se encuentran los puntos eléctricos de cada nivel no obstante a éstos, se presumió que poseen el mismo grado de deterioro hasta el momento. (Ver figura 4.35)

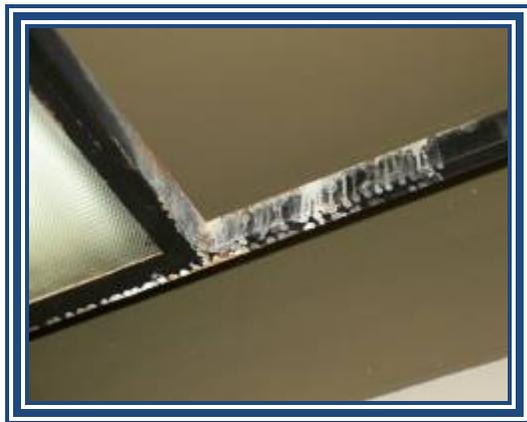
Figura 4.36 Iluminación nivel +2.25

Continuando con la evaluación. La iluminación en algunas áreas del espacio a evaluar se encuentran en buen estado como en otros no, debido al deterioro que poseen las lámparas de iluminación sin dejar de mencionar que éstas carecen del reemplazo o bien sea de una buena restauración. Por estar sometidas a goteras que son coladas por los techos de los mismos. (Ver figura 4.36 y 4.37)

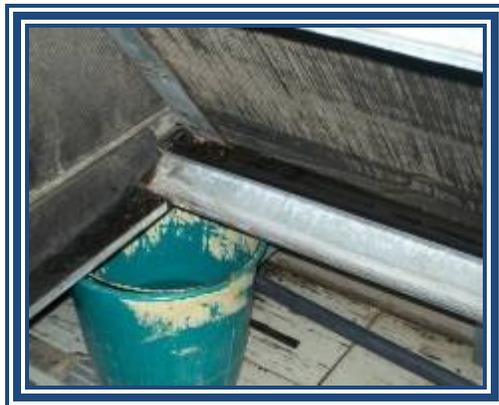
Figura 4.38 Ventilación nivel +1.95

Siguiendo con el estudio de este nivel, de acuerdo las figuras 4.38, 4.39, se pudo observar que muchos espacios poseen distintos equipos de ventilación artificial que están trabajando a un 50 % de lo normal debido a la falta de mantenimiento de los mismos. Sin dejar de mencionar que son los espacios con más fluencia de personas. (Ver figura 4.38 y 4.39)

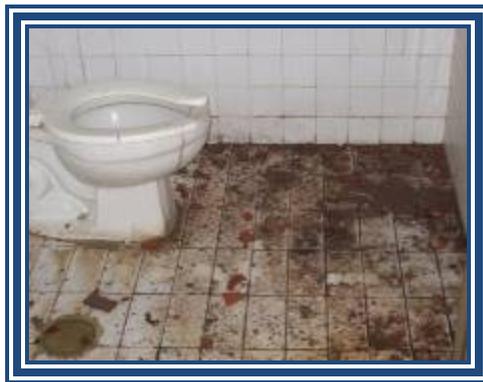
Figura 4.40 Sanitario nivel +1.95

Este nivel posee instalaciones sanitarias fuera de servicios por las malas condiciones en que se encuentran. Como lo son las filtraciones, la humedad, los hongos en paredes y techos, pisos levantados y rotos provocando así el deterioro de estas áreas. Exponiendo al personal a contraer enfermedades producto de estas condiciones. (Ver figura 4.40, 4.41 y 4.42)

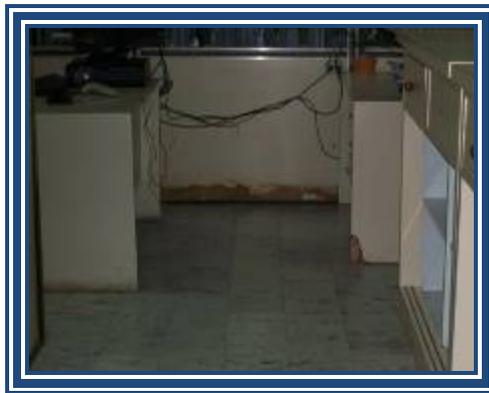
Figura 4.43 Paredes nivel +4.35

Una vez andado por los perímetros de este nivel se pudo observar que existen deterioros de ciertas áreas, producto de las colaciones emanadas por los drenajes existentes en el interior de las paredes y por los derrames de aguas en las unidades de aire acondicionado. Se debe tener en cuenta que este nivel presenta distinta paredes como lo son las estructurales y las de dry-wall, siendo éstas afectadas por lo ya mencionado. Lo cual conlleva a la proliferación de hongos. (Ver figura 4.43, 4.44, 4.45 y 4.46)

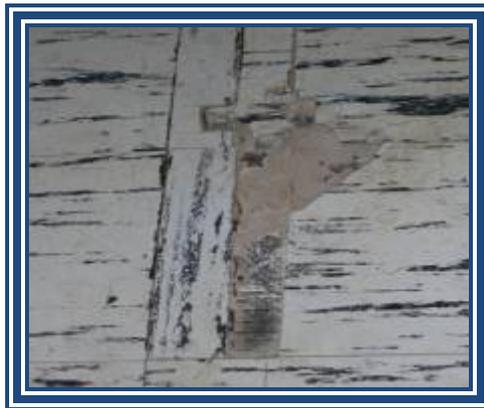
Figura 4.47 Pisos nivel +4.35

Los pisos de este nivel estan en pleno auge de deterioro debido al tiempo de uso de los mismo y al mal mantenimientos de los aires acondicionado. causando ésto la condensacion de los mismos, provocando derrames de agua a los pisos donde luego son absorbidas por las endiduras entre baldosas, llevando ésto el deterioro y levantamiento del mismo. (Ver figura 4.47 y 4.48)

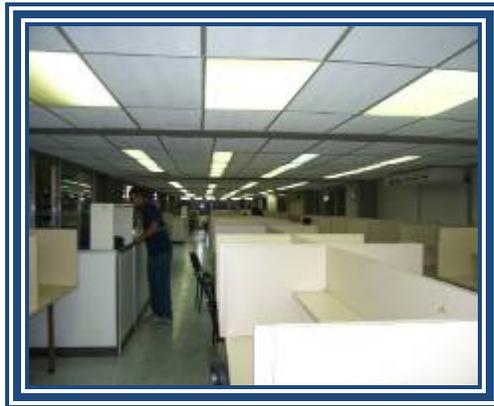
Figura 4.49 Techos nivel +4.35

Siguiendo con la evaluación se pudo evidenciar que estos techos están en un nivel de deterioro bajo, por estar expuestos a pocos agentes que causen daños a estas áreas de la estructura. Estos espacios requieren de poco mantenimiento hasta el momento. (Ver figura 4.49)

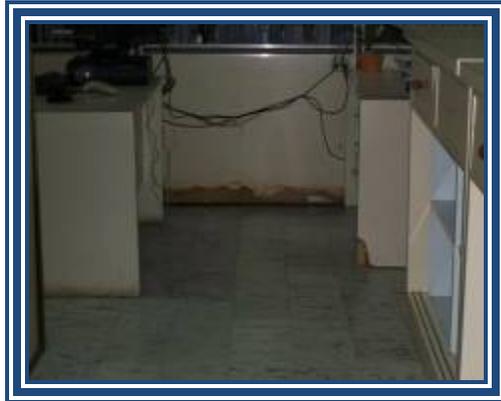
Figura 4.50 Tomas corriente +4.35

Siguiendo con los componentes a evaluar, se pudo observar que el problema de estos puntos o tomas de corriente permanecen con características similares a los niveles anteriores como por ejemplo: falta de las tapas protectoras, cableado expuestos, tomas sueltas, originando esto, que algunos se encuentren dañados y otros fuera de servicio por falta de mantenimiento y/o reemplazo de los mismos. (Ver figura 4.50 y 4.51)

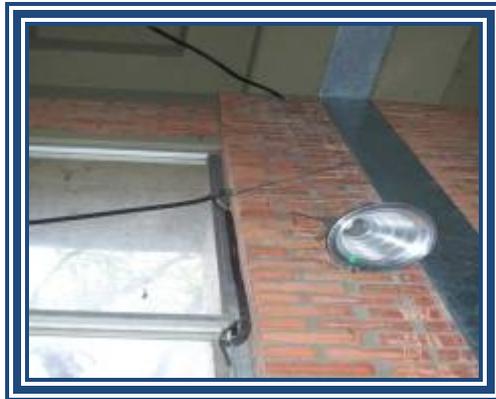
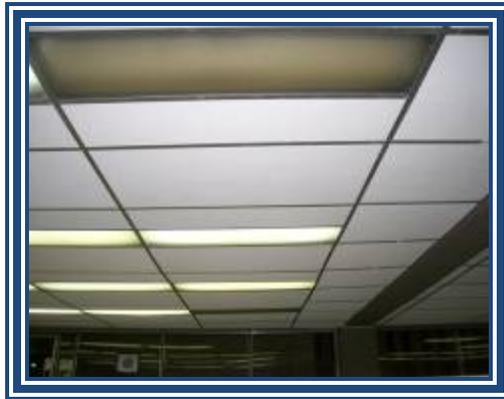
Prosiguiendo con el recorrido se observó que es el nivel con mejor condición en cuanto a la iluminación se trate. No obstante a esto, no se deja de mencionar que existen algunas luminarias con bombillas quemadas y otras por falta de bombillas, haciendo falta del reemplazo y de las colocaciones de las mismas. (Ver figura 4.52 y 4.53)

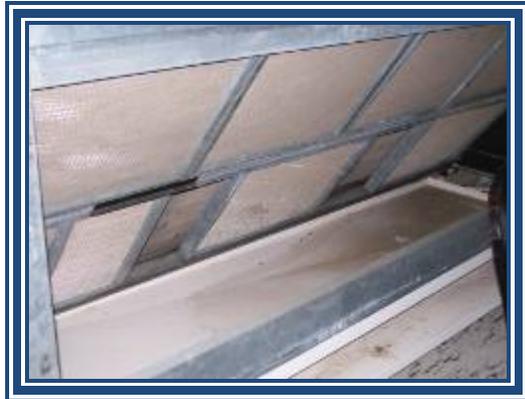
Figura 4.54 Ventilación nivel +4.35

En la evaluación de esta área de la infraestructura se puede mencionar que es un área que carece tanto de ventilación natural y artificial, siendo la ventilación de gran importancia porque en éstas se hallan ubicados las estanterías de libros y tesis de la biblioteca, y este sistema de refrigeración se encuentran en un 50 % de las condiciones normales. Permaneciendo las áreas húmedas y causando la proliferación de hongos y bacterias. (Ver figura 4.54, 4.55 y 4.56)

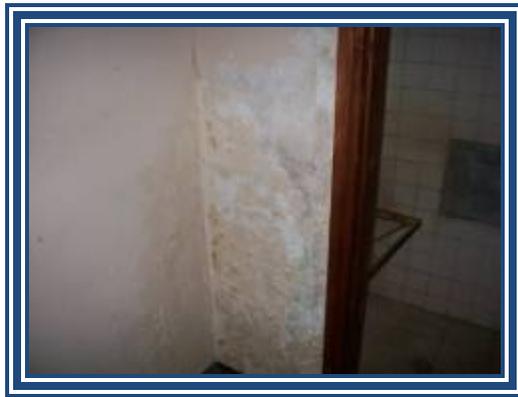
Figura 4.57 Paredes nivel +6.65

Mediante la observación realizada se pudo constatar que estas áreas de este nivel se encuentran en una situación de decadencias, debido a una serie de colaciones, que con el transcurrir del tiempo han ocasionado desmoronamiento en los frisos, levantamiento en las capas de pintura, manchas etc. Siendo esto, el factor fundamental para clausurar estas áreas. (Ver figura 4.57, 4.58 y 4.59)

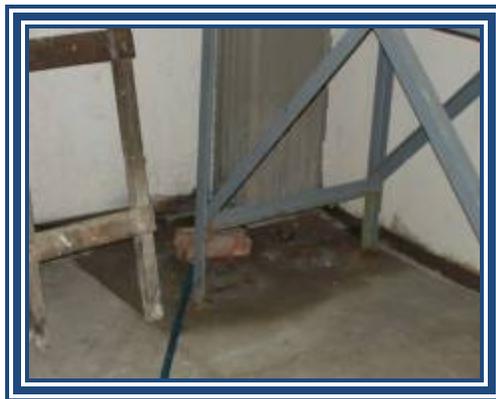
Figura 4.60 Pisos nivel +6.65

En este nivel las salas no presentan daños significativos por la poca afluencia de personas, pero sin embargo en algunas áreas de este nivel como el depósito de mantenimiento, se encuentran algunos drenajes de los sistemas de refrigeración donde el agua derramada por estos sistemas es absorbida por la estructura causando la humedad en estos pisos y en el techo del nivel inferior. (Ver figura 4.60, 4.61 y 4.62)

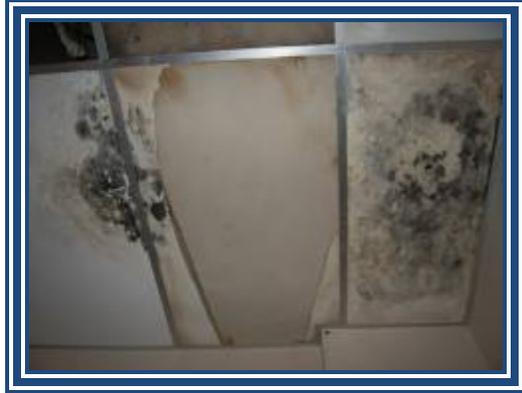
Figura 4.63 Techos nivel +6.65

Continuando con la evaluación se pudo notar que en la parte superior de este nivel se encuentra con una serie de colaciones, producto de los drenajes, tuberías de aguas y sistema de refrigeración averiadas, ocasionando daños en los casetones de concreto y los componentes de los cielos rasos (dry-wall).produciendo esto, que el hongo se encuentre latente en los demás espacios por la vías del sistema de refrigeración. (Ver figura 4.63, 4.64, 4.65, 4.66, 4.67, 4.68)

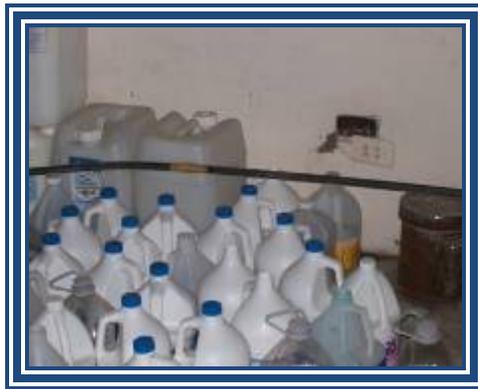
Figura 4.69 Tomas corriente nivel +6.65

Estos puntos eléctricos se encuentran deteriorados producto de la humedad que corroe los cajetines metálicos donde se encuentran insertados los tomacorrientes. Conjuntamente con la falta de carcasas protectoras. Siendo ésto un peligro de alta magnitud para el personal que labora en estas áreas. (Ver figura 4.69, 4.70 y 4.71)

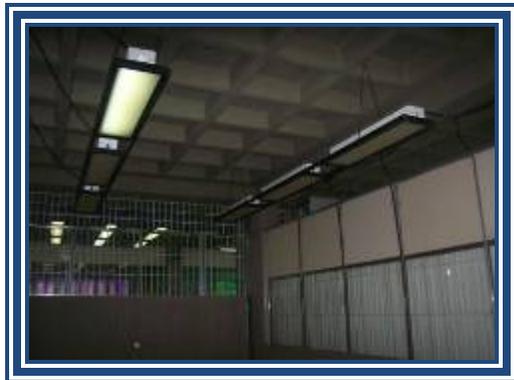
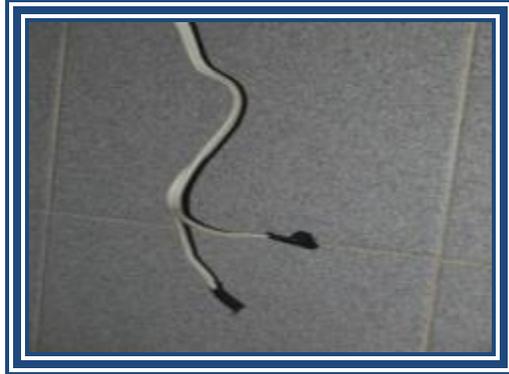
En este nivel durante el recorrido se pudo observar que hay bombillas quemadas, que no han sido reemplazadas y estas son de gran importancia ya que están ubicadas al centro de estas áreas. (Ver figura 4.72 y 4.73)

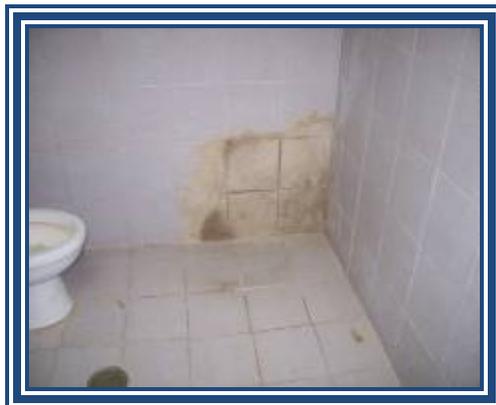
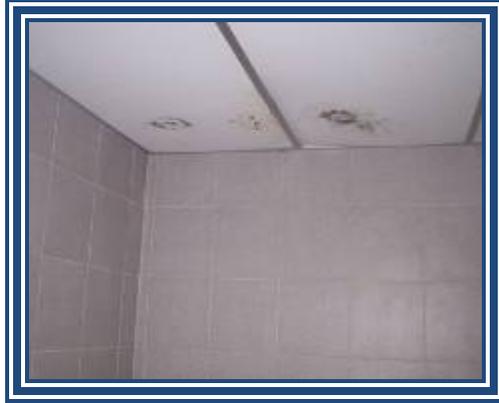
En este nivel se encuentran estos núcleos sanitarios en un estado regular, donde se nota la afectación en techos y paredes respectivamente por la humedad producto de las colaciones. (Ver figura 4.74 y 4.75)

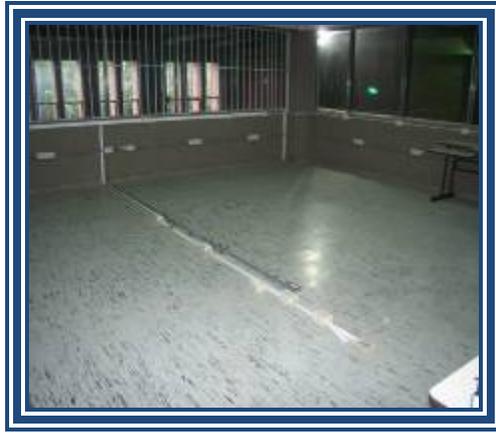
Figura 4.76 Paredes nivel +7.40

Las paredes en este nivel se encuentran con un bajo grado de afectación debido a que no posee ningún tipo de tuberías o drenajes que puedan causar algún daño físico en las mismas. (Ver figura 4.76 y 4.77)

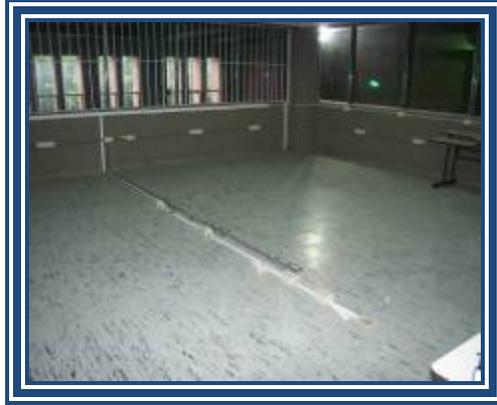
Figura 4.78 Pisos nivel +7.40

Por tener poca afluencia de personal estos pisos se encuentran en buen estado pero sin dejar de mencionar que igual que los pisos anteriores necesitan de un mantenimiento adecuado. (Ver figura 4.78 y 4.78)

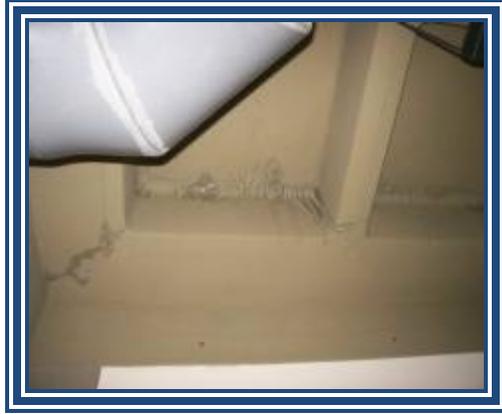
Figura 4.80 Techos nivel +7.40

Estos poseen pequeñas filtraciones con respecto a las demás cubiertas, ya que se presume que sufren de pequeñas hendiduras o el mal impermeabilizado de la azotea, siendo notoria de éstas en los tiempos de lluvia. (Ver figura 4.80 y 4.81)

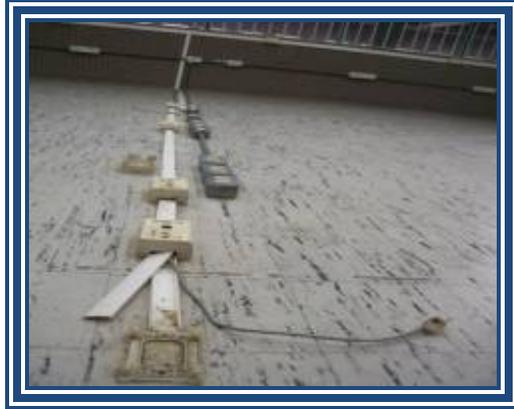
Figura 4.82 Tomas corrientes nivel +7.40

En estas áreas de acuerdo a lo observado, se pudo notar que posee gran similitud con relación a los puntos eléctricos de los niveles anteriores. (Ver figura 4.82 y 4.83)

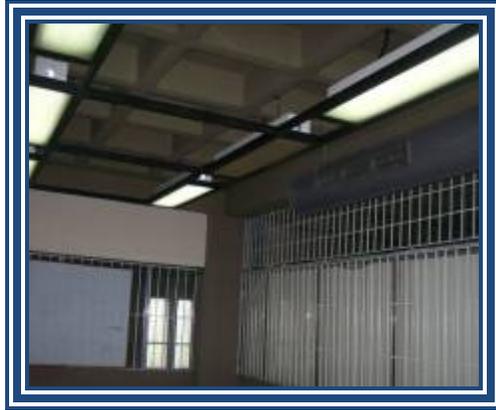
Figura 4.84 Iluminación nivel +7.40

Este componente en estas áreas, lo que se observó es que requiere de cambios de bombillas ya que posee de buen sistema de luminarias. (Ver figura 4.84 y 4.85)

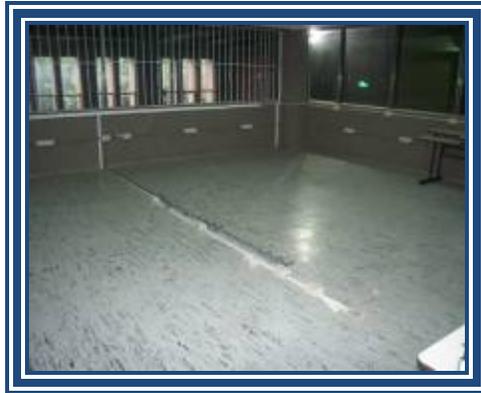
Figura 4.86 Ventilación nivel +7,40

El sistema de refrigeración en esta área se encuentra deficiente y requiere de un buen mantenimiento, siendo éste, un lugar que no posee ventilación natural y está diseñado para una sala de micro (generador de calor) la cual está fuera de servicio. (Ver figura 4.86 y 4.87)
