**EVALUACIÓN DE LA CALIDAD DEL AGUA DE LOS POZOS  
PRODUCTORES DEL SECTOR OSTRA, DEL MUNICIPIO  
SIMÓN RODRIGUEZ DEL ESTADO ANZOÁTEGUI**

Trabajo de Grado presentado ante la Universidad de Oriente como  
Requisito para optar al Título de:

**Ingeniero Civil**

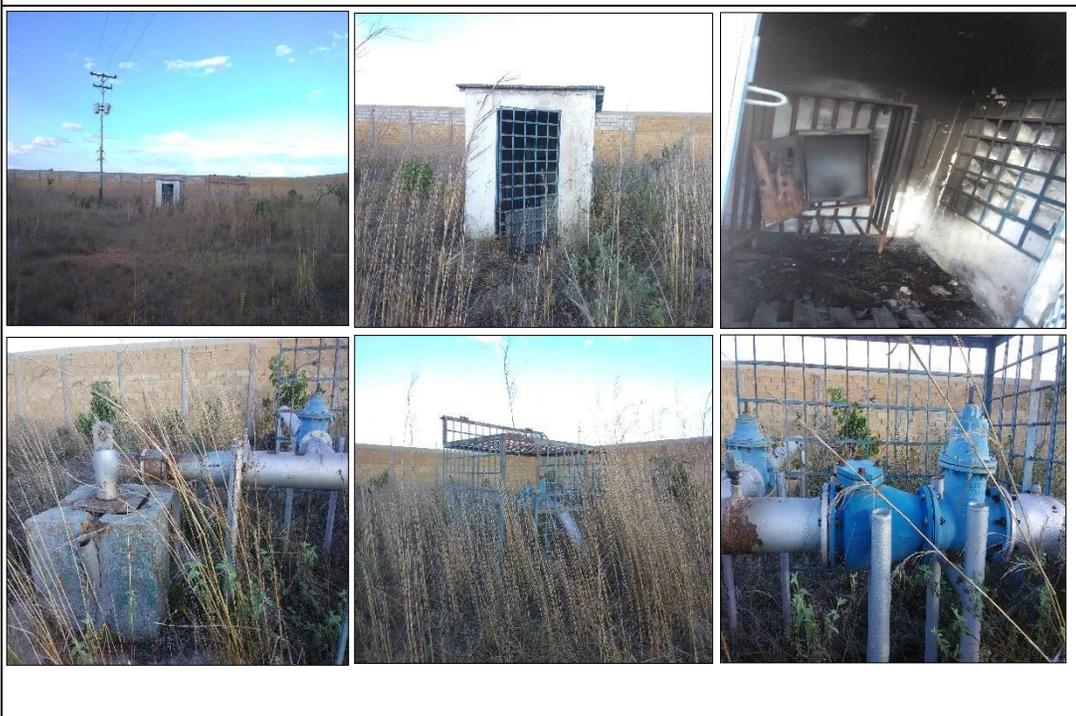
**Observaciones:** El pozo presenta daños graves a la estructura, con maleza en un 70% del terreno, no cuenta con muro perimetral ni entrada de acceso, teniendo solo un muro perimetral de concreto de la localidad vecina, por lo que el área de entrada se encuentra desprotegida; cuenta con caseta para tablero de control sin su unidad respectiva, la cual, presenta indicios de incendio; al igual, cuenta con un poste y dos transformadores sin el cableado hacia la caseta de control, que presentan del mismo modo indicios de incendio. Se encuentra totalmente inoperativo sin equipo de bombeo.

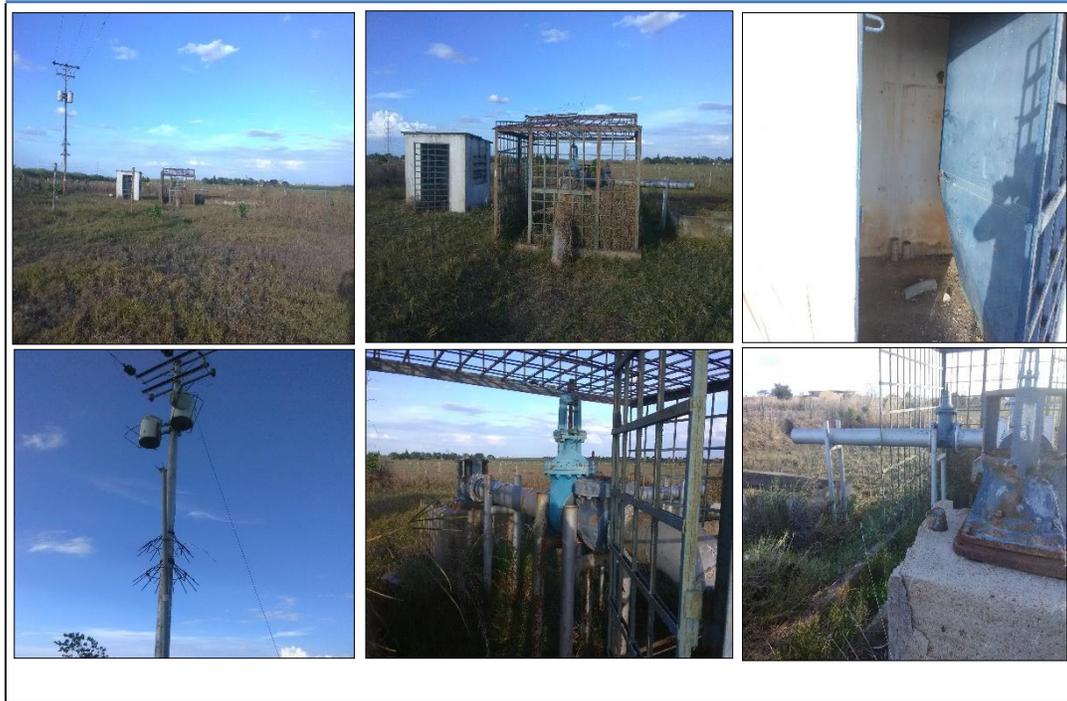
**Tabla 7. Ficha de evaluación de calidad del pozo N°2.**

<b>Evaluación de las condiciones de calidad de los pozos productores del sector ostra.</b>			
Fecha	07/06/2019	Pozo	<b>POZO 2</b>
Construido/año	2004	Propietario	-
Sector	El Ostra	Finca	Fundo "Anima de Pica Pica"
Equipo	No	Tubería de limpieza y Aforo	6" con reducción en el extremo de salida a 4"
Operatividad	No	Caudal / Presión	-
Iluminación	No	Perímetro de protección	No
Puerta de acceso	No	Caseta de control	Si
Llave de ½" para captación de muestra	Si	Coordenadas	08° 50' 30,08" N
			64° 07' 34,46" O
<p><b>Observaciones:</b> El pozo presenta condiciones actas para su operatividad, estructura y terreno con mantenimiento. En cuanto a las instalaciones mecánicas no se encontraron en el área, los entes encargados de Hidrocaribe nos notificaron el hurto de estas por parte de personas ajenas a la institución, no cuenta con cerco perimetral ni entrada de acceso, las mismas fueron igualmente robadas. Cuenta con caseta de control pero sin su respectiva unidad. Presenta un poste con transformadores sin iluminación ni cables hacia la caseta de control. Se encuentra inoperativo por falta de bomba.</p>

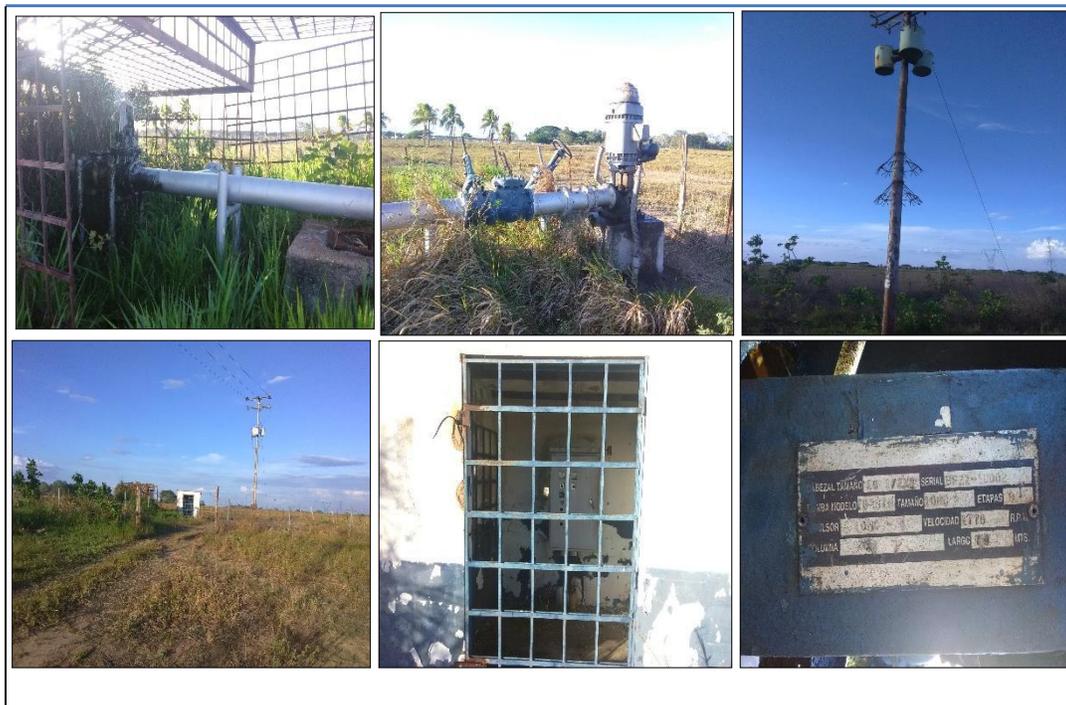
**Observaciones:** el pozo presenta falta de mantenimiento en las estructura y tuberías, ya que se evidencio una fuga en la parte principal de la tubería de descarga, presenta maleza en un 40% del perímetro, cuenta con el 50% de la cerca perimetral ya que fue despegada por personas ajenas, teniendo solo la parte posterior y la entrada cerca perimetral, sin contar con entrada o portón de acceso para la protección, cuenta con caseta de control y su respectivo equipo el cual se evidencia falta de mantenimiento. Posee poste con 2 transformadores sin iluminación de la zona. El pozo se encuentra en total operatividad, contando con una bomba modelo VIC de 1.770 R.P.M.

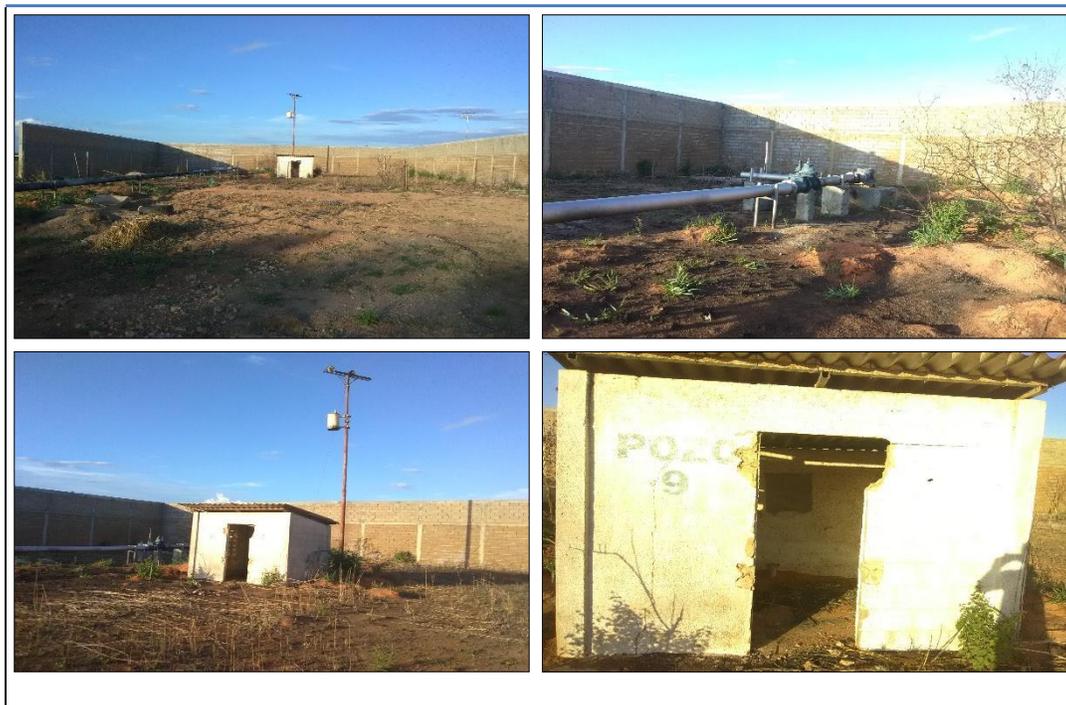
**Tabla 9.** Ficha de evaluación de calidad del pozo N°4.

Evaluación de las condiciones de calidad de los pozos productores del sector ostra.			
Fecha	07/06/2019	Pozo	<b>POZO 4</b>
Construido/año	2002	Propietario	-
Sector	El Ostra	Finca	-
Equipo	No	Tubería de limpieza y Aforo	6" de diametro
Operatividad	No	Caudal / Presión	-
Iluminación	No	Perímetro de protección	No
Puerta de acceso	No	Caseta de control	Si
Llave de ½" para captación de muestra	No	Coordenadas	08° 49' 40,06" N
			64° 07' 43,20" O
<p><b>Observaciones:</b> Se encuentra en condiciones de saqueo y robo de los equipos, no posee maleza el terreno, cuenta un muro de bloques perimetral a tres lados, y la parte frontal con cerca de alfajol, sin entrada de acceso. Posee una caseta de control, la cual se encuentra en muy mal estado y sin su respectivo equipo de control, al igual que posee un poste con un transformador que se evidencia sin cables y en muy malas condiciones, del mismo modo no cuenta con iluminación. El pozo se encuentra inoperativo por falta de equipo de bombeo y tablero de control.</p>

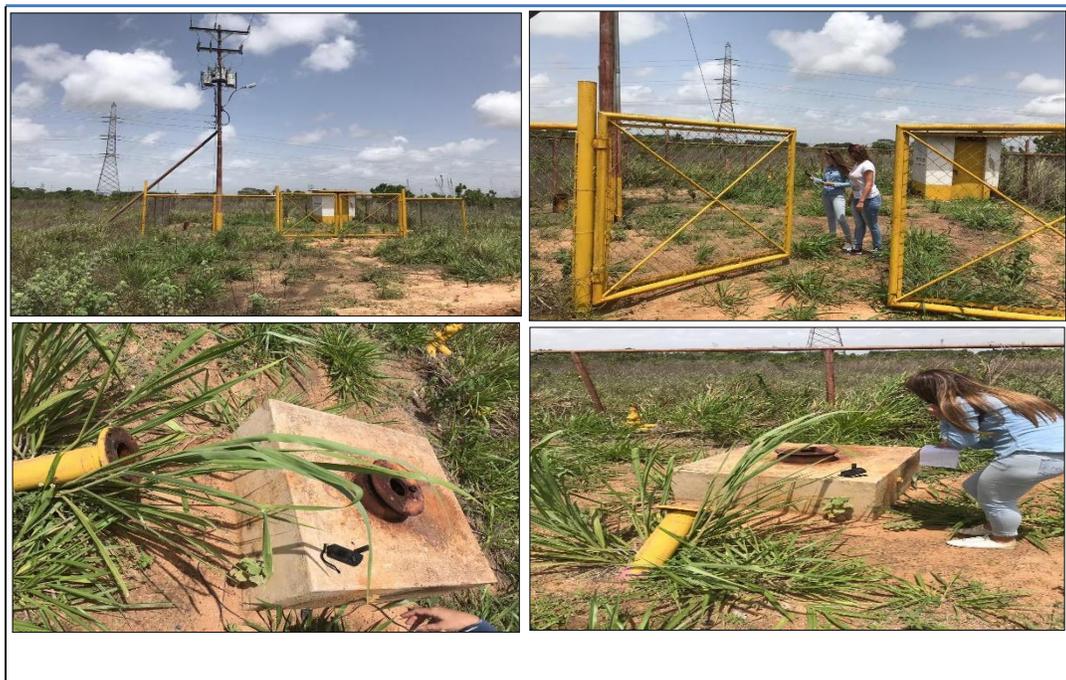
**Tabla 10.** Ficha de evaluación de calidad del pozo N°5.

Evaluación de las condiciones de calidad de los pozos productores del sector ostra.			
Fecha	07/06/2019	Pozo	Pozo 5
Construido/año	1997	Propietario	
Sector	El Ostra	Finca	-
Equipo	No	Tubería de limpieza y Aforo	No
Operatividad	No	Caudal / Presión	-
Iluminación	No	Perímetro de protección	Si
Puerta de acceso	Si	Caseta de control	Si
Llave de ½" para captación de muestra	No	Coordenadas	08° 50' 44,67" N
			64° 08' 36,60" O
<p><b>Observaciones:</b> El pozo se encuentra inactivo, ya que se realizó un pozo nuevo en las adyacencias del mismo, aunque de igual forma con la infraestructura puede estar nuevamente operativo, posee cerca perimetral con caseta de control en buenas condiciones, con 15% de maleza en el terreno. Tiene poste con transformadores sin ningún daño aparente y sin iluminación. No se encontró bomba ni conexión del pozo hacia la red de distribución.</p>

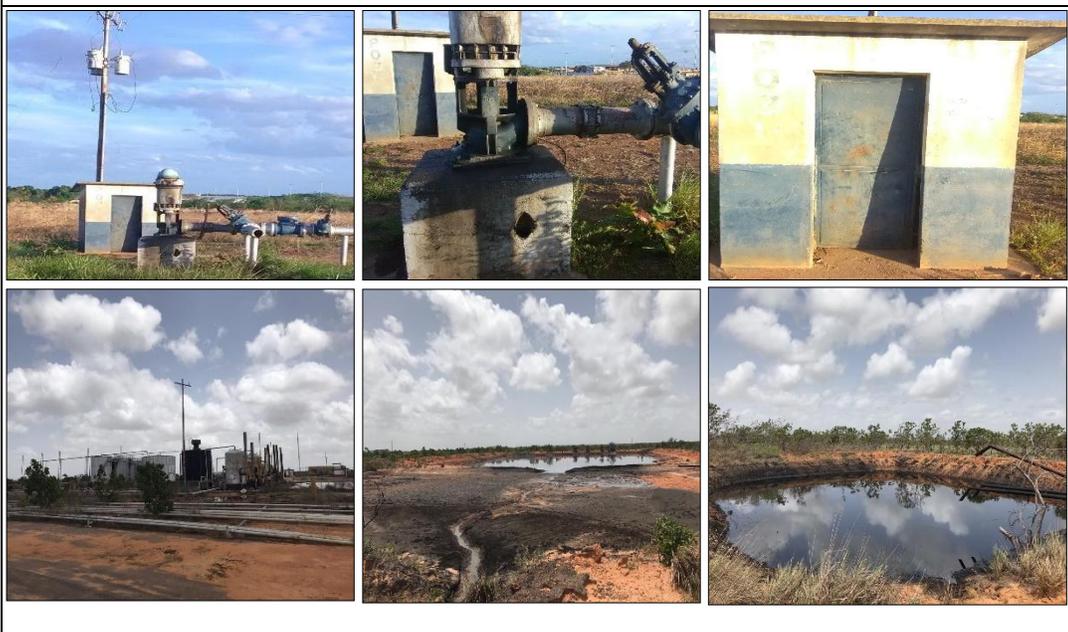
**Tabla 11.** Ficha de evaluación de calidad del pozo N°6.

Liviano/O.E.D-18 de PDVSA, distrito San Tome, se puso evidenciar la presencia de lagunas de descargas de agua salada que pueden afectar de manera directa la calidad del agua del pozo.

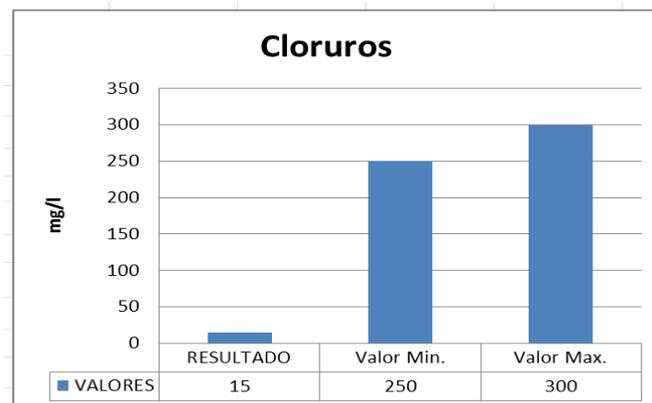
- Cloruros: como se observa en la figura 13, se encuentra en un nivel por debajo en un noventa y cuatro por cien de los establecidos en la norma, no obstante, es un valor óptimo para pozos de agua perforados que van directamente a la red de distribución sin ningún tratamiento.

**Figura 12. Comparación de Cloruros, pozo N°3.  
Fuente: Autores.**

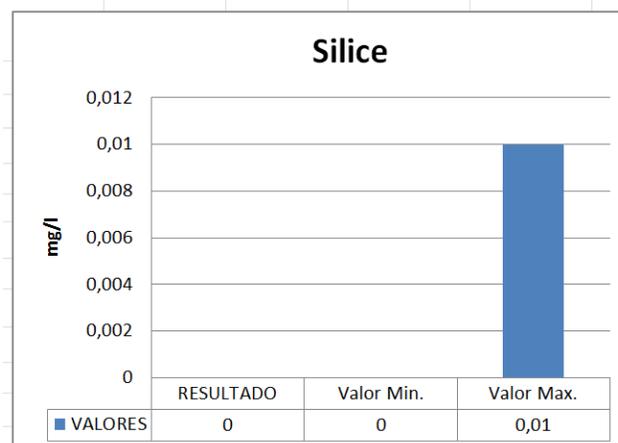
- Sílice: como se observa en la figura 21, no contiene presencia de sílice, lo cual representa que no se encuentran rocas en degradación en el lugar aportando dióxido de silicio.

**Figura 20. Comparación de sílice, pozo N°3.**  
Fuente: Autores.

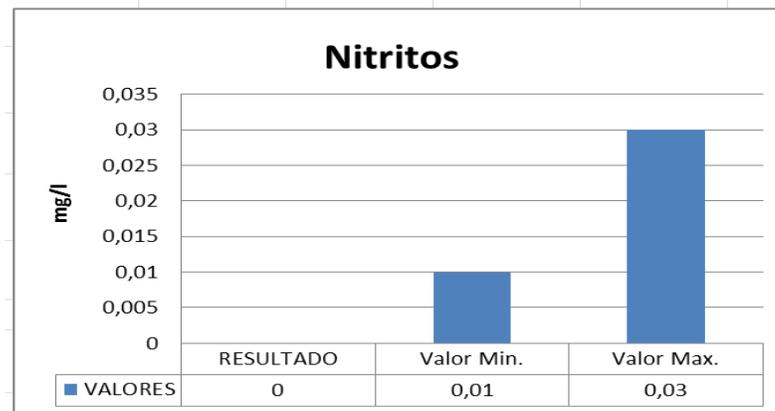
- **Nitrito:** según la figura 36, en los análisis obtenidos, no se encontraron cantidades de nitrito presentes en la muestra, lo que representa que el pozo no se encuentra en contacto con zonas de descomposición de la materia orgánica o los fertilizantes utilizados.

**Figura 31. Comparación de nitritos, pozo N°6.**  
Fuente: Autores.

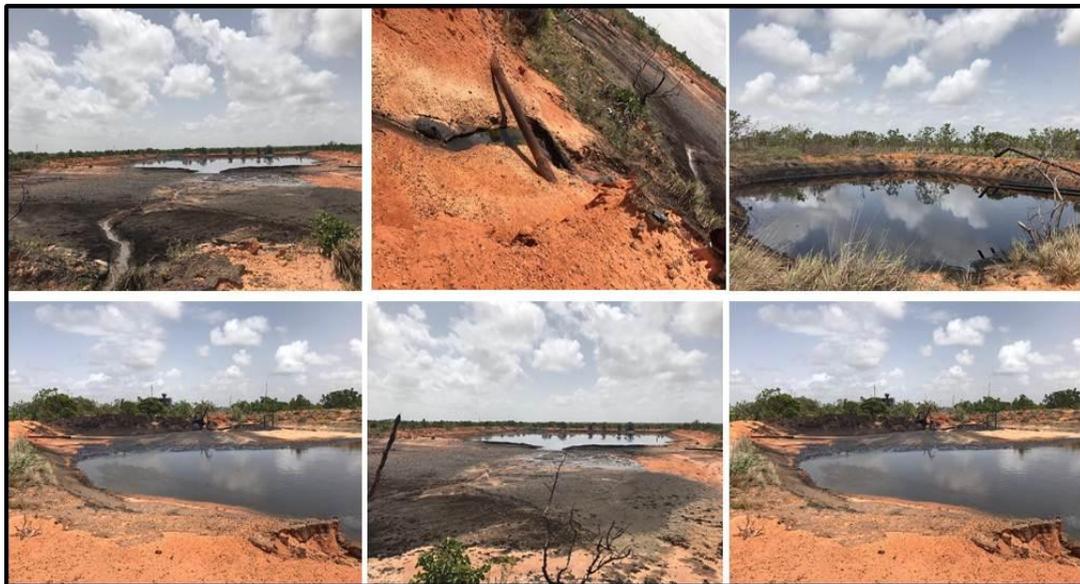
Como se puede observar en la figura 39, las fosas de producción no cumplen con los parámetros establecidos en los Decretos N° 2.635, por lo que no está alejado de la realidad, decir que la fuente de contaminación radica en las fosas de producción de agua salada.

**Figura 38. Fosas de producción cercana al pozo N° 6.**  
**Fuente: Autores**
