**CAUSAS Y EFECTOS DE LOS DAÑOS ESTRUCTURALES  
DEL EDIFICIO DE CONCRETO ARMADO FUNDESO, UBICADO  
EN LA AVENIDA 5 DE JULIO, PUERTO LA CRUZ, EDO.  
ANZOATEGUI.**

Trabajo presentado ante la Universidad de Oriente como requisito  
parcial para optar por el título de:

**INGENIERO CIVIL**

Barcelona, Marzo de 2010

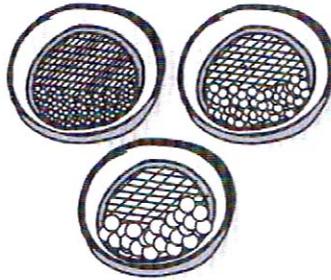
Figura 1. Tamices pasantes entre 0,08 y 2,5mm. [4]

- Son especialmente malas los granos de diámetros comprendidos entre 0,08 y 2,5mm, y las que contienen excesos de fracciones finas.(Figura 1)
- Una granulometría incorrecta puede paliarse con más cemento. Es preciso ser especialmente cuidadoso con la disposición constructiva, puesto que se producirán mayores retracciones.
- El árido debe ser compatible con las distancias entre armaduras, entre encofrados y encofrados y armaduras.

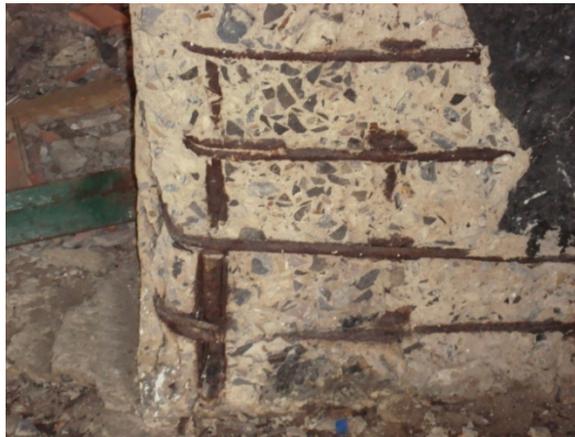
Figura 6. Corrosión del concreto y acero.

1. Sobre el acero, con una disminución de su diámetro inicial y por lo tanto de su capacidad mecánica.
2. Sobre el concreto, debido a que al generarse acumulación de óxidos expansivos en la interface acero-concreto, provoca fisuras y desprendimientos.
3. Sobre la adherencia acero/concreto. (Figura 6).

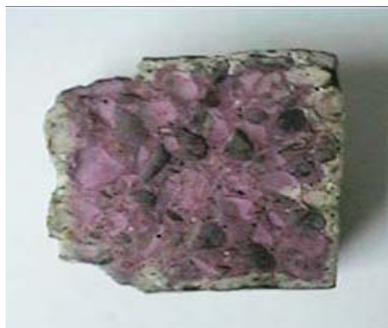
Figura 11. Fotografía que muestra una probeta a la que se le ha aplicado la técnica de la fenolftaleína. [2]

Color	pH
Anaranjado	5
Amarillo	7
Verde	9
Violeta	11
Azul oscuro	13

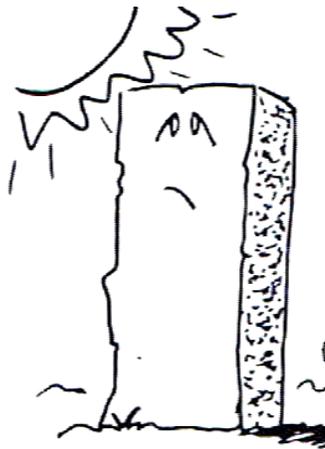
Figura 17. Columna que sufre de variaciones de temperatura. [4]

Es una causa importante y frecuente del desarrollo de grietas en el concreto. Pueden producirse por dilatación al calentarse el material o por retracción al enfriarse. En las obras de concreto, el calor puede tener dos orígenes diferentes: el debido a las reacciones exotérmicas de hidratación del cemento y el debido al medio ambiente. (Figura 17).

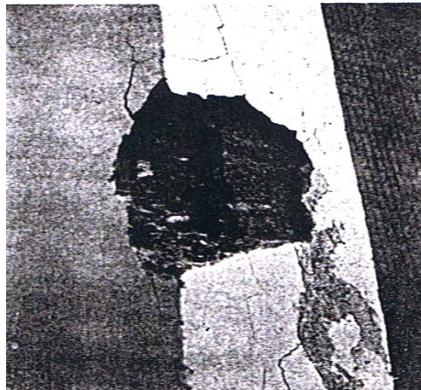
Figura 26. Disgregación del concreto producido por corrosión de armaduras. [11]

Las disgregaciones pueden producirse por causas muy diversas. Así la corrosión de armaduras o las deformaciones muy fuertes, que producen disgregación del concreto superficial. También pueden producirse fenómenos de disgregación al helarse agua que haya podido penetrar en cavidades internas. Un caso que puede ser grave es la congelación de agua que se haya podido depositar en las vainas de pretensado en la fase de construcción. (Figura 26). [9]

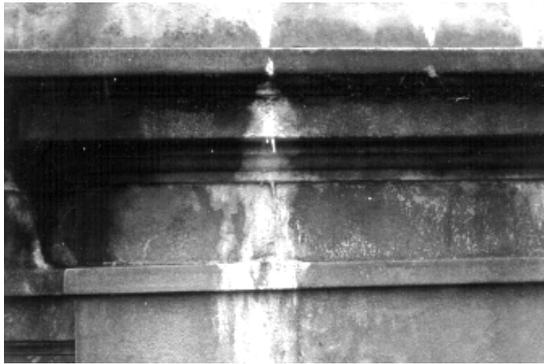
Figura 27. Eflorescencia en superficie de concreto. [11]

Producidas por diversas sales solubles que puedan contener el agua de amasado o de curado y que cristalizan en la superficie del concreto. (Figura 27). [11]

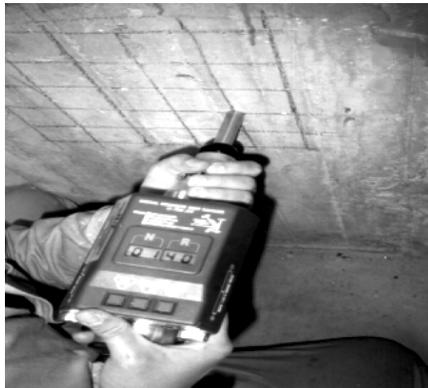
Figura 29. Estimación de la resistencia aproximada del concreto y su uniformidad, mediante el uso de un esclerómetro digital. [5]

La dureza superficial del concreto se mide mediante la altura de rebote de una masa de acero que golpea, accionada por un muelle, sobre un pivote puesto en contacto con la superficie del concreto.

Producido el impacto, la masa rebota hacia el extremo opuesto del pivote arrastrando en su movimiento a un índice que al desplazarse sobre una escala graduada marca una magnitud que se denomina índice esclerométrico y que es la relación entre la altura del rebote y la escala total del aparato.

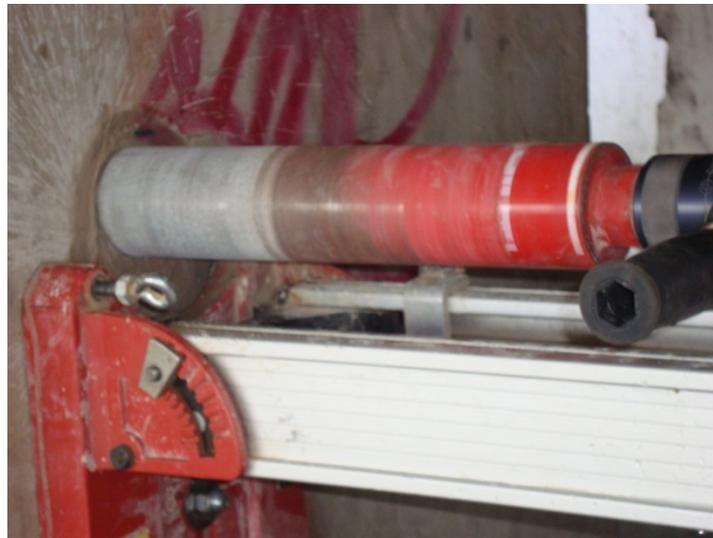
Figura 30. Extracción de núcleo en columna. (Fundeso)

Estos ensayos tienen la finalidad de determinar la calidad de una estructura o elemento de concreto que está en fase de ejecución, en servicio o fuera del producido un fallo en la misma. Para poder realizar el análisis de seguridad actual de la estructura es necesario conocer determinadas características de los materiales que lo componen, tales como: resistencia a la compresión, tracción, modulo de elasticidad y diagrama de tensión deformación. Esto se logra a través del ensayo de probetas testigos extraídas de los elementos estructurales de la estructura, dando resultados satisfactorios; este método es más confiable y seguro en el análisis patológico de un sistema de estudio. (Figura 30).

El diámetro de la broca y por consiguiente del núcleo depende del tamaño máximo del agregado empleado. Diámetros menores a 7,5cm arrojan resultados poco confiables y con grandes dispersiones. Las brocas más frecuentemente empleadas son las de 7,5cm y 10cm. Una vez extraído el núcleo del elemento estructural, es una excelente práctica rellenar el hueco con un mortero sin retracción o con material epóxico. [1]

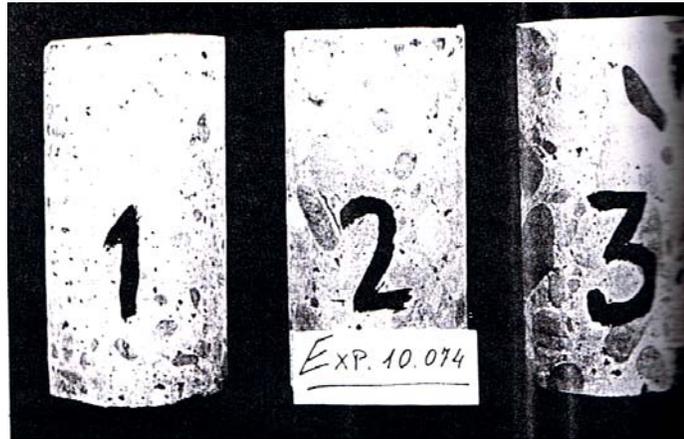
Figura 31. Testigos de concreto. [11]

La resistencia estimada del concreto inferior a la característica que obligue el examen y la comprobación de dicha resistencia, el comportamiento inadecuado de la estructura en servicio, presentando deficiencias, fisuras o deformaciones funcionales superiores a la del proyecto original, obligando al conocimiento de las causas que producen dichas atracciones, el cambio de uso de la estructura que ocasione solicitaciones superiores sobre los elementos estructurales y que lleve el conocimiento de la capacidad resistente actual a fin de determinar si es preciso o no un refuerzo; son estas algunas razones por la cual se presenta la necesidad de extraer probetas cilíndricas. (Figura 31). [11]

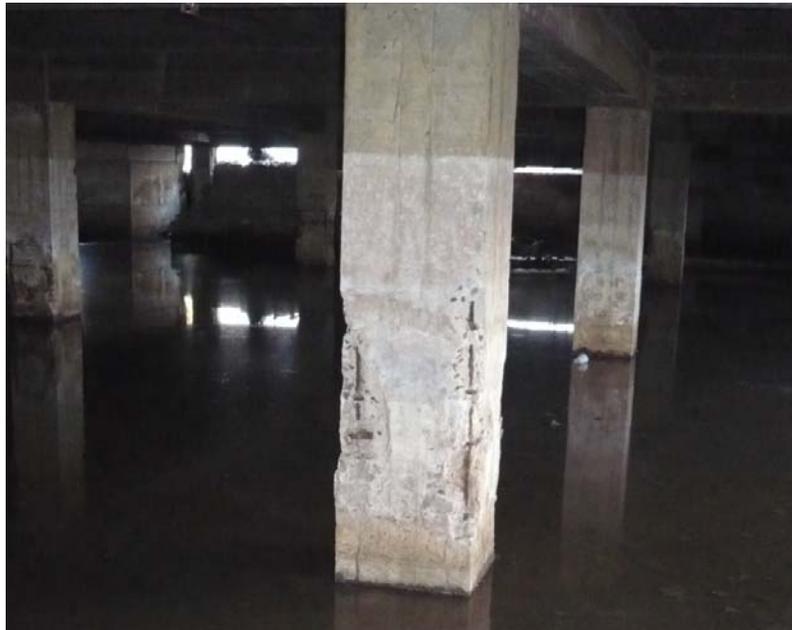
Foto 1. Columnas del semisótano.

- Carbonatación y eflorescencia .( Fotos 2, 4, 5)

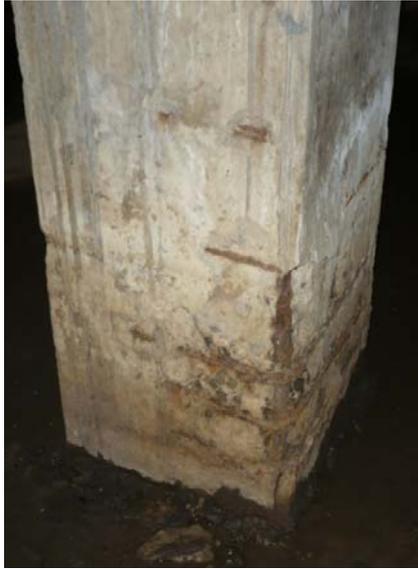
Foto 4. Carbonatación

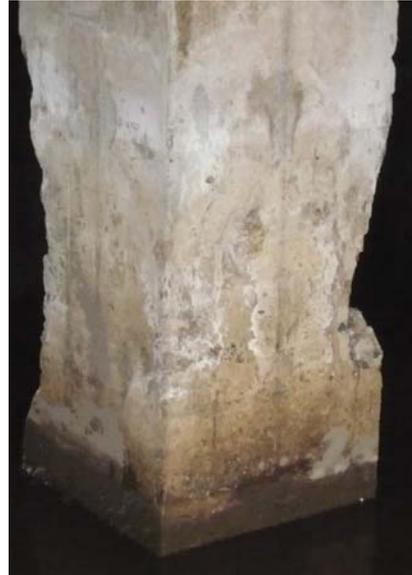
Foto 5. Eflorescencia

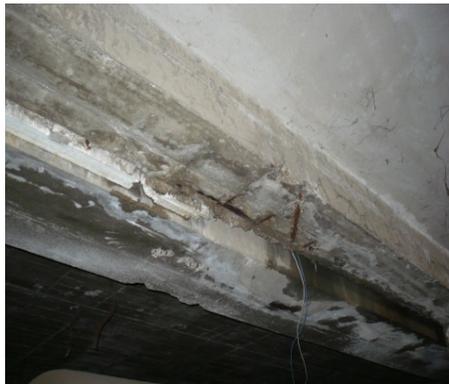
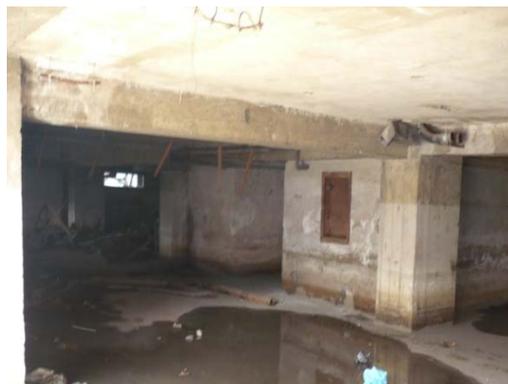
Foto 6. Viga semisótano

- Carbonatación y eflorescencia. (Fotos 6 y 7).

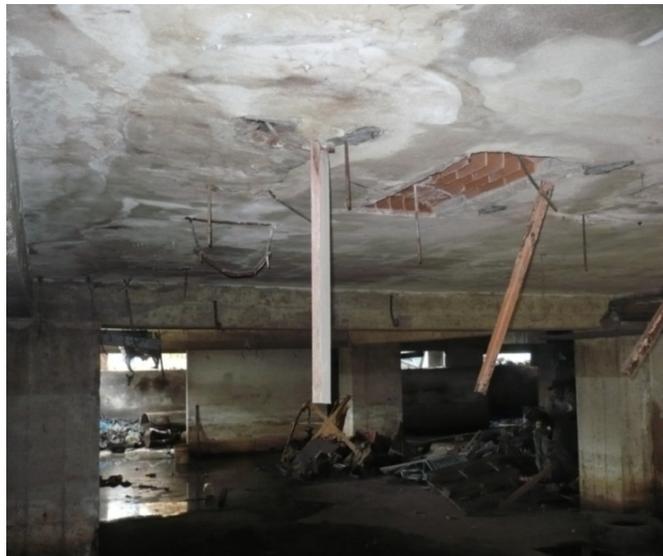
Foto 8. Daño en losa de semisótano

Desprendimiento del material, corrosión del acero y carbonatación.  
(Foto 8).

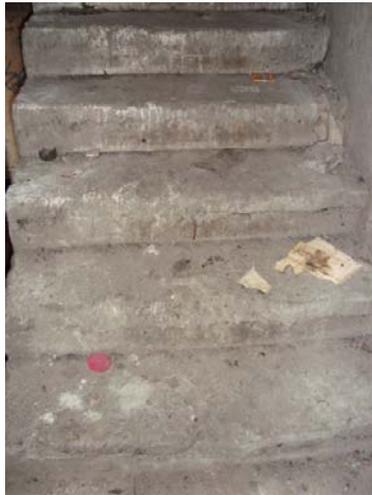
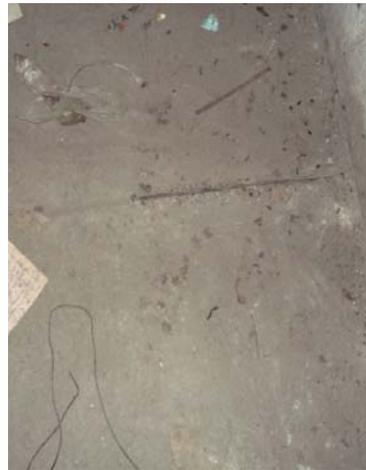
Foto 9. Escalera planta baja

Desprendimiento del material en los peldaños y corrosión del acero.  
(Fotos 9 y 10).

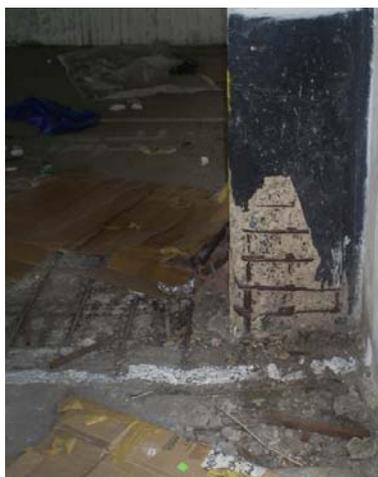
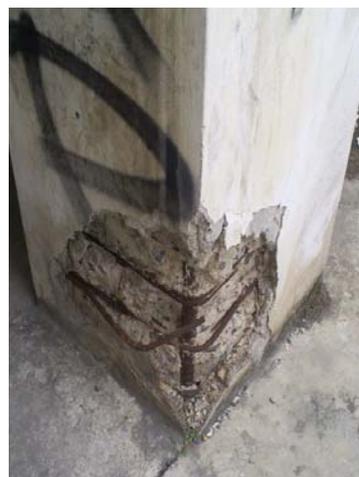
Foto 11. Planta baja

En los niveles planta baja hasta el nivel 2 se observaron desprendimientos de material en la parte inferior de las columnas con corrosión del acero, las vigas no presentaron daños y en algunos puntos de las losas se presentan desprendimiento de material y corrosión del acero. (Fotos 11, 12, 13, 14)

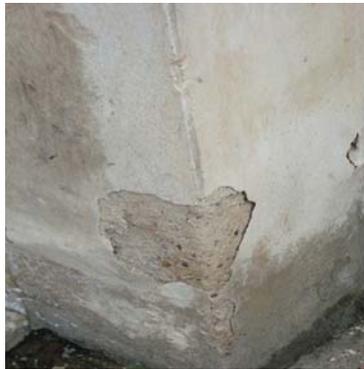
Foto 15. Pared teatro

En cuanto a los elementos no estructurales hubo desprendimiento de friso en los primeros 3 niveles y sótano. (Fotos 15,16 y 17).

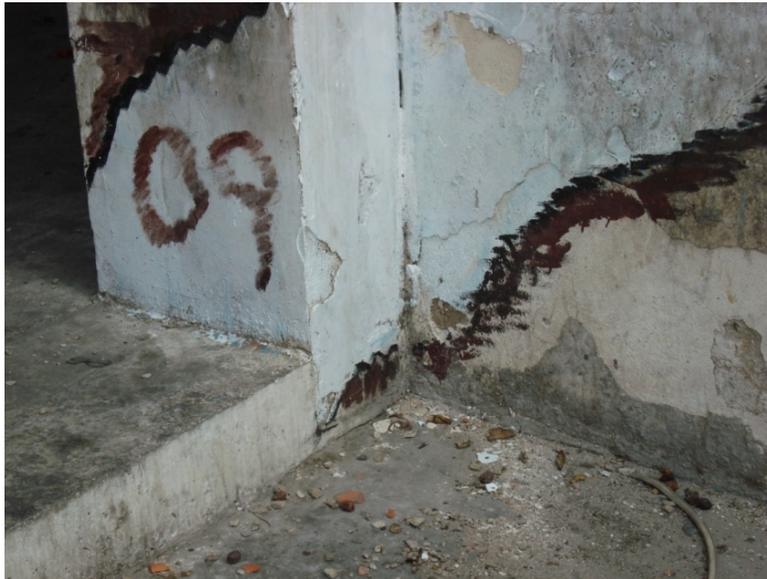
Foto 17. Desprendimiento de friso en teatro.

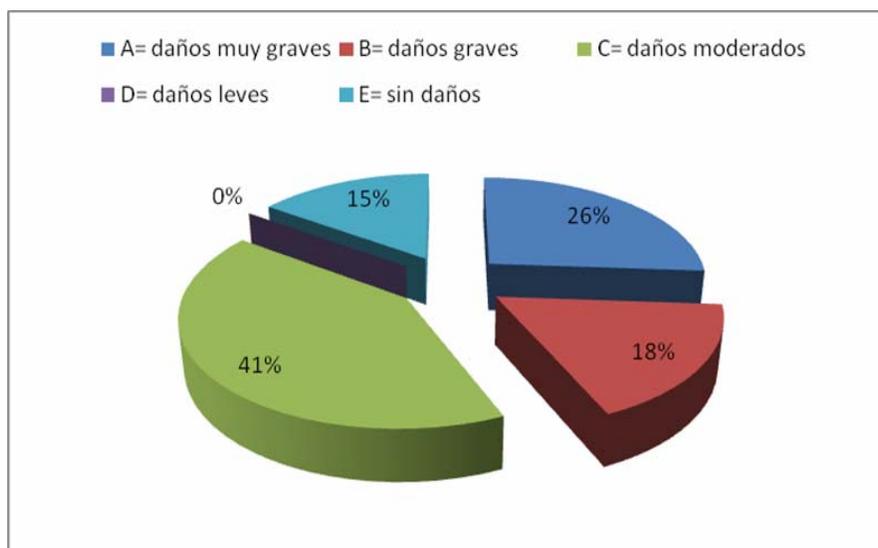
SOTANO		
Nivel de daño	Cantidad	Porcentaje
<b>A= Daños muy graves</b>	12	26
<b>B= Daños graves</b>	8	17
<b>C= Daños moderados</b>	19	41
<b>D= Daños leves</b>	0	0
<b>E= Sin daños</b>	7	15

Total columnas: 46

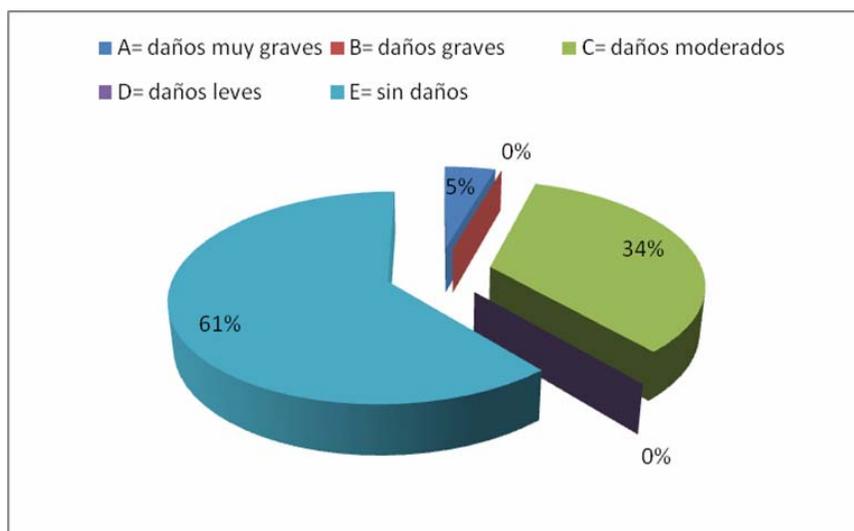
<b>PB</b>		
<b>Nivel de daño</b>	<b>Cantidad</b>	<b>Porcentaje</b>
<b>A= Daños muy graves</b>	2	5
<b>B= Daños graves</b>	0	0
<b>C= Daños moderados</b>	15	34
<b>D= Daños leves</b>	0	0
<b>E= Sin daños</b>	27	61

Total columnas: 44

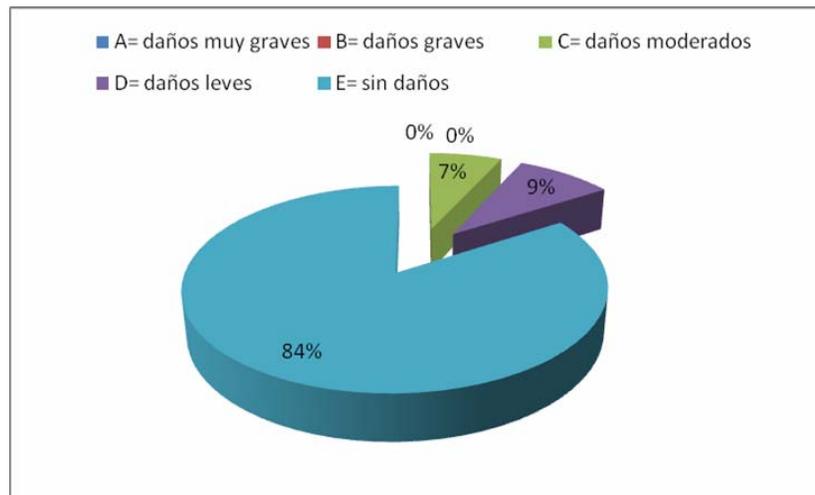
<b>BIBLIOTECA</b>		
<b>Nivel de daño</b>	<b>Cantidad</b>	<b>Porcentaje</b>
<b>A= Daños muy graves</b>	0	0
<b>B= Daños graves</b>	0	0
<b>C= Daños moderados</b>	3	7
<b>D= Daños leves</b>	4	9
<b>E= Sin daños</b>	37	84

Total columnas: 44

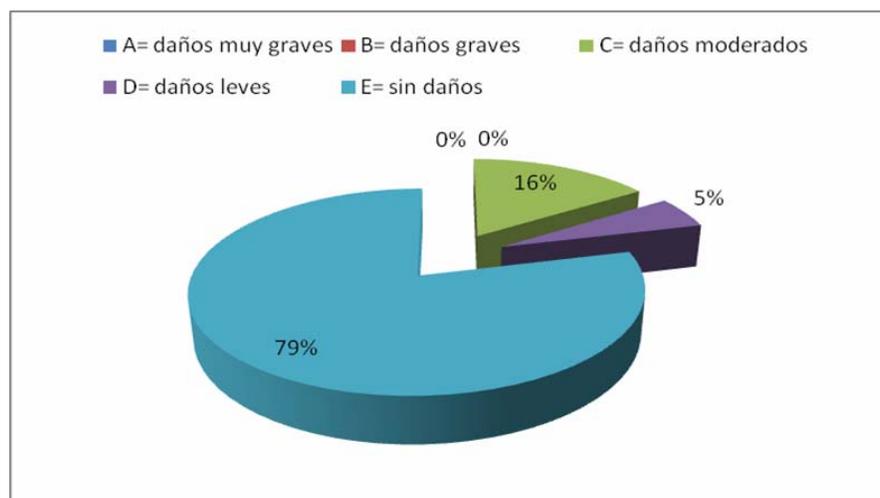
TEATRO		
Nivel de daño	Cantidad	Porcentaje
<b>A= Daños muy graves</b>	0	0
<b>B= Daños graves</b>	0	0
<b>C= Daños moderados</b>	6	16
<b>D= Daños leves</b>	2	5
<b>E= Sin daños</b>	30	79

Total columnas: 38

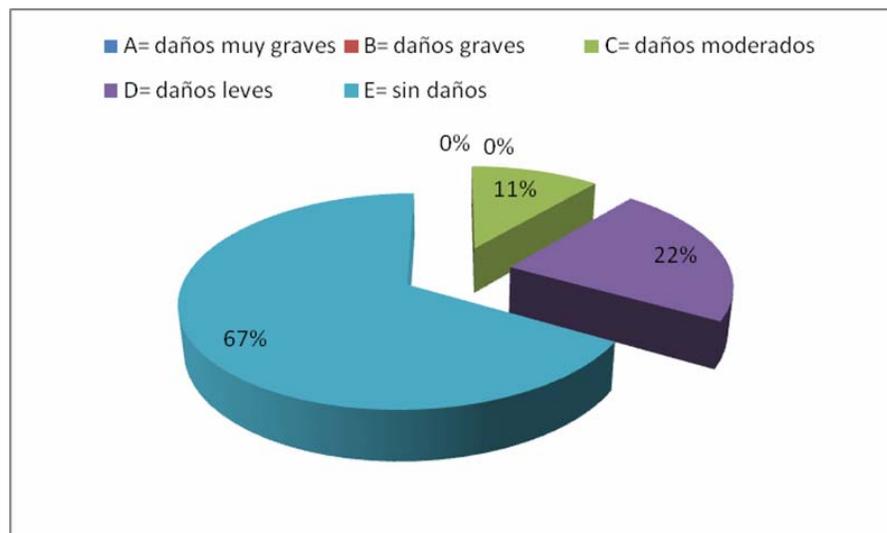
OFICINA		
Nivel de daño	Cantidad	Porcentaje
<b>A= Daños muy graves</b>	0	0
<b>B= Daños graves</b>	0	0
<b>C= Daños moderados</b>	6	11
<b>D= Daños leves</b>	0	22
<b>E= Sin daños</b>	12	67

Total columnas: 18

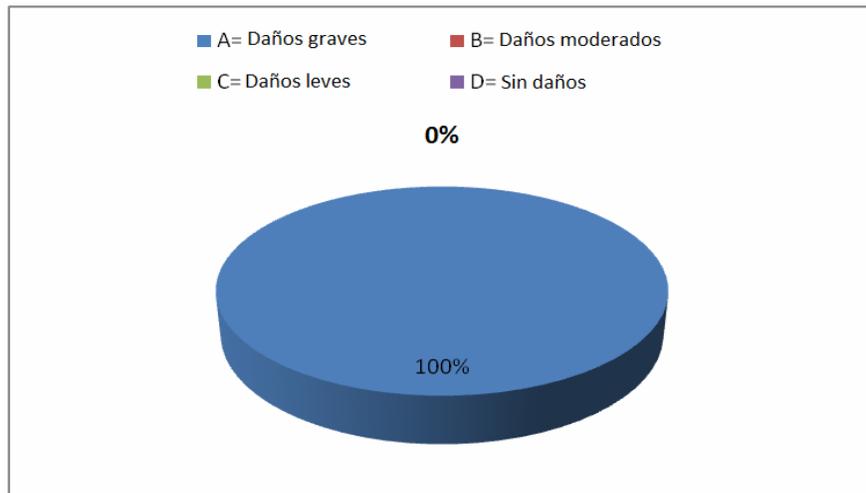
SOTANO		
Nivel de daño	Cantidad	Porcentaje
<b>A= Daños graves</b>	27	100
<b>B= Daños moderados</b>	0	0
<b>C= Daños leves</b>	0	0
<b>D= Sin daños</b>	0	0

Total losas: 27

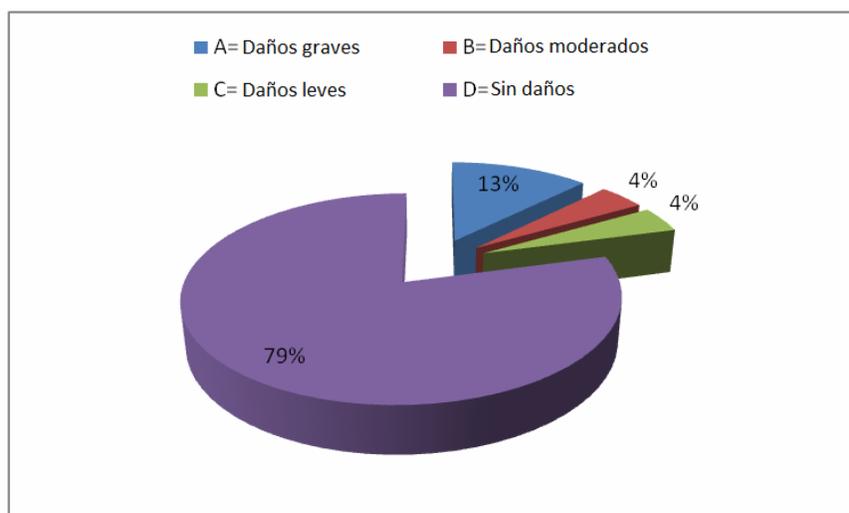
<b>PB</b>		
Nivel de daño	Cantidad	Porcentaje
<b>A= Daños graves</b>	3	13
<b>B= Daños moderados</b>	1	4
<b>C= Daños leves</b>	1	4
<b>D= Sin daños</b>	19	79

Total losas: 24

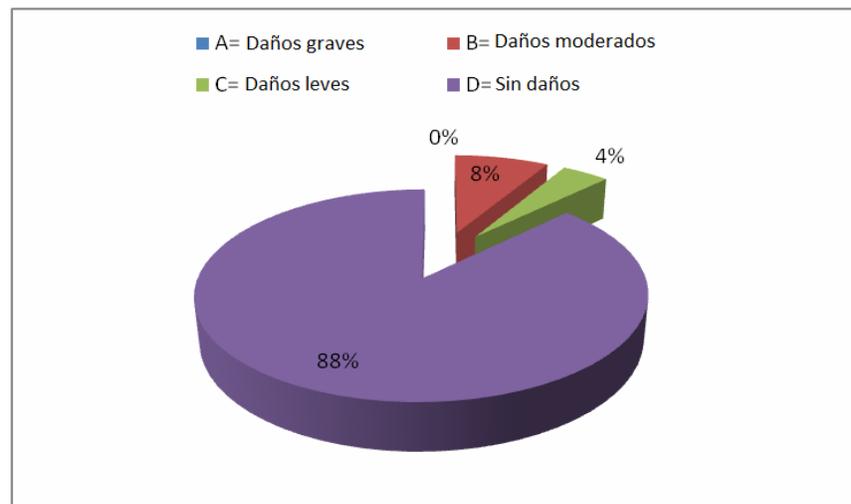
<b>BIBLIOTECA</b>		
<b>Nivel de daño</b>	<b>Cantidad</b>	<b>Porcentaje</b>
<b>A= Daños graves</b>	0	0
<b>B= Daños moderados</b>	2	8
<b>C= Daños leves</b>	1	4
<b>D= Sin daños</b>	21	88

Total losas: 24

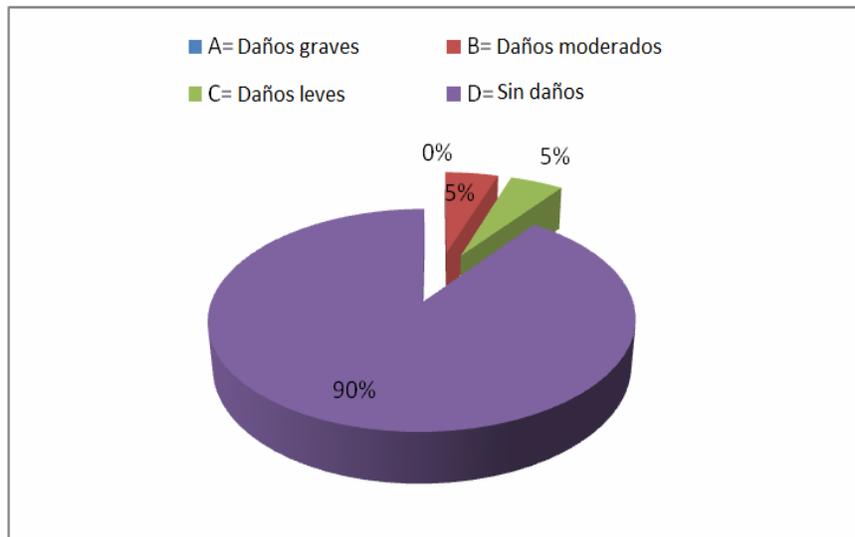
<b>TEATRO</b>		
<b>Nivel de daño</b>	<b>Cantidad</b>	<b>Porcentaje</b>
<b>A= Daños graves</b>	0	0
<b>B= Daños moderados</b>	1	5
<b>C= Daños leves</b>	1	5
<b>D= Sin daños</b>	18	90

Total losas: 20

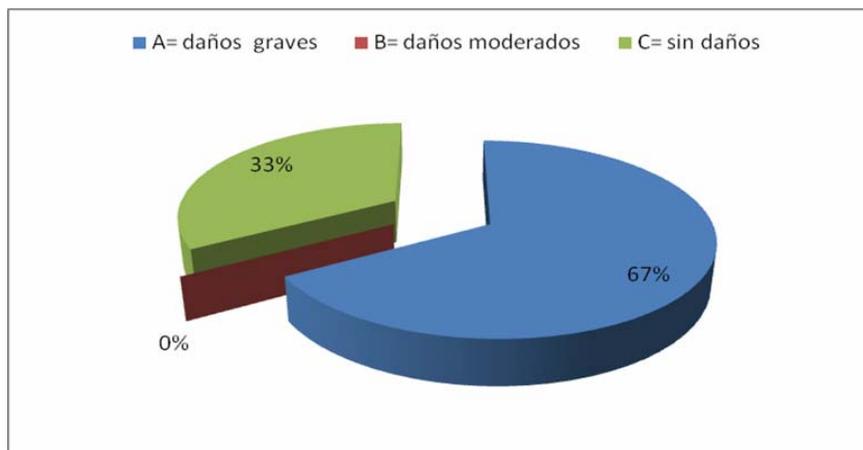
SOTANO		
Nivel de daño	Cantidad	Porcentaje
<b>A= Daños graves</b>	12	67
<b>B= Daños moderados</b>	0	0
<b>C= Sin daños</b>	6	33

Total escalones: 18

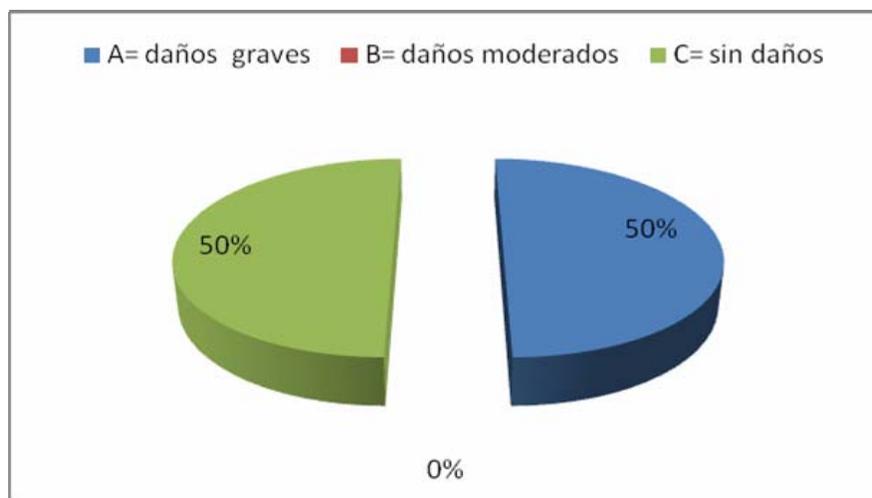
<b>PB</b>		
<b>Nivel de daño</b>	<b>Cantidad</b>	<b>Porcentaje</b>
<b>A= Daños graves</b>	9	50
<b>B= Daños moderados</b>	0	0
<b>C= Sin daños</b>	9	50

Total escalones: 18.

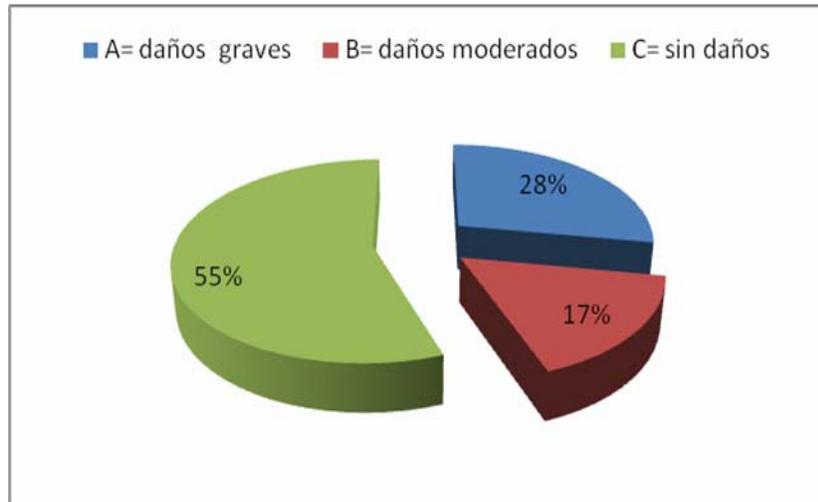
<b>BIBLIOTECA</b>		
<b>Nivel de daño</b>	<b>Cantidad</b>	<b>Porcentaje</b>
<b>A= Daños graves</b>	5	28
<b>B= Daños moderados</b>	3	17
<b>C= Sin daños</b>	10	56

Total escalones: 18

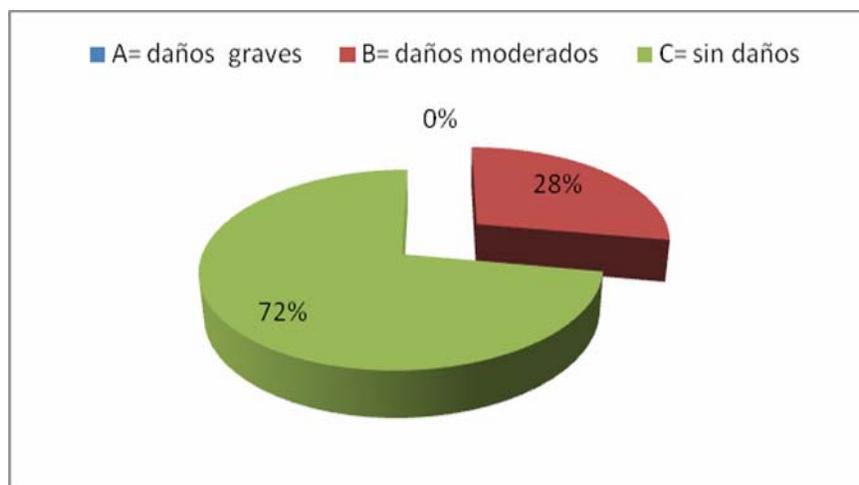
TEATRO		
Nivel de daño	Cantidad	Porcentaje
<b>A= Daños graves</b>	0	0
<b>B= Daños moderados</b>	5	28
<b>C= Sin daños</b>	13	72

Total escalones: 18

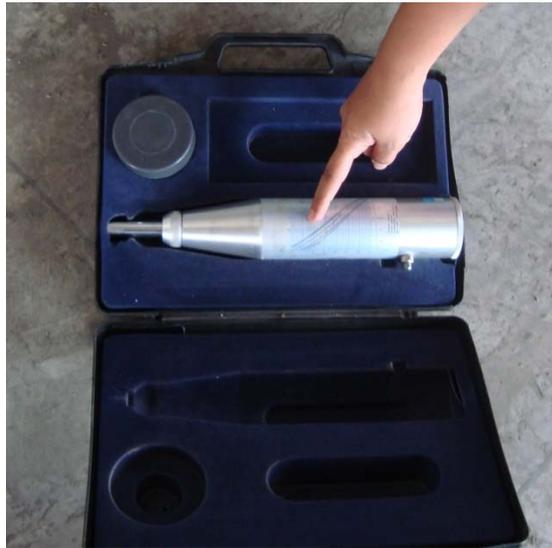
Foto 18. Esclerómetro

El equipo utilizado fue un esclerómetro Marca Schmidt Tipo N, el cual consiste en una punta de percusión alojada en un cuerpo cilíndrico en el interior del cual se mueve una masa bajo la acción de resortes de presión. (Foto 18).

El golpe se produce al liberar la energía de un resorte que impulsa la masa metálica sobre el concreto. El resorte se dispara cuando la presión que ejerce el operador con el aparato sobre la superficie de concreto, llega al punto conveniente. El rebote es medido en una escala graduada, siendo evidente, en general, que a mayor rebote mayor dureza superficial.

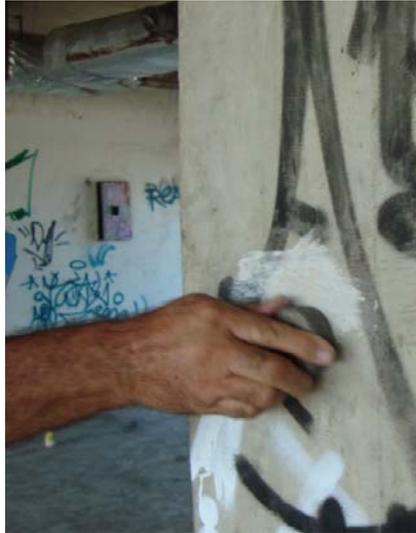
Foto 19. Uso de piedra especial

Todo el procedimiento fue basado en las normas COVENIN 1609-80 y 1976-03. Estas pruebas se realizaron en todos los elementos estructurales que conforman el edificio, en los cuales se escogió una zona distinta para realizar los impactos cuidando que estas estuvieran secas, limpias, planas y sin friso, esto se logro lijando bien la superficie con una piedra especial que trae el aparato. Durante todo el ensayo la presión del operador se trato de mantener constante para evitar la disparidad de los valores. (Fotos 19, 20, 21 y 22).

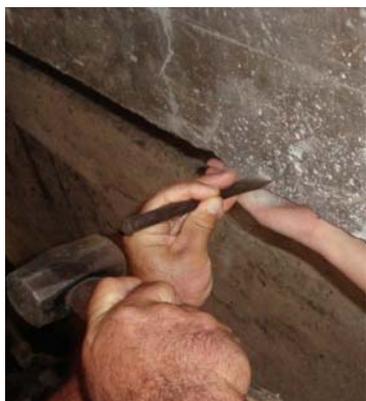
Foto 23. Toma de muestra

Para realizar dicha prueba se tomaron tres probetas de las columnas y vigas donde se sospechaba que existía carbonatación, las cuales están ubicadas en el semisótano y planta baja. (Fotos 23, 24,25 y 26).

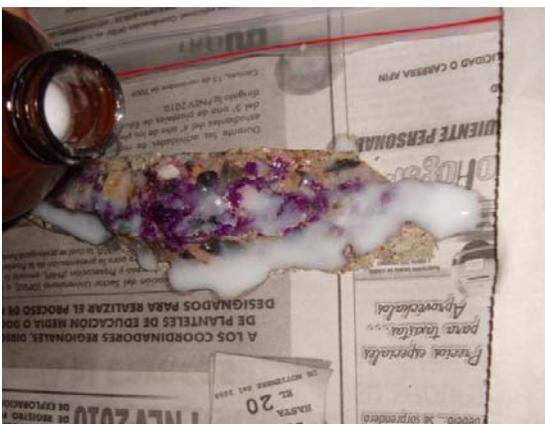
Foto 28. Aplicación de la fenolftaleína

La fenolftaleína fue preparada al 1% en agua destilada. La solución fue agregada a las probetas esperando su reacción. Las cuales en fracciones de segundos comenzaron a mostrar un color violeta muy fuerte. Que según la tabla clasificatoria del pH indica que es 11. (Foto 28, 29, 30 y 31).

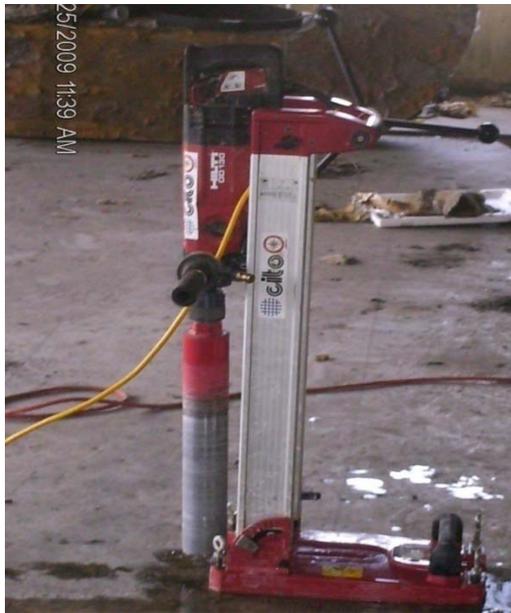
Foto 32. Máquina perforadora de concreto para toma de núcleos.

misma. Se determinó extraer 9 núcleos, utilizando una máquina perforadora con broca tubular, con una corona de diamantes en el extremo que hace el corte marca HILTI modelo DD120 de 3" de diámetro. (Foto 32).

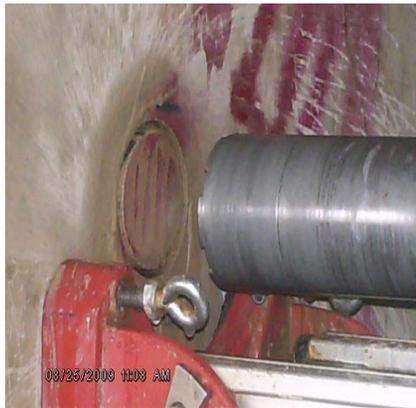
Foto 33. Extracción PB

Se perforaron 9 núcleos en el nivel acceso (PB), nivel teatro (piso 2) y nivel oficina (piso 3) ubicando aquellas columnas posibles de perforar, tratando de tomar las menos dañadas. (Foto 33, 34, 35 y 36).

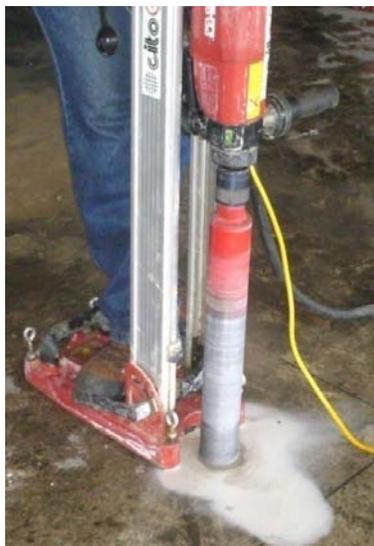
Foto 37. Extracción en losa

En las losas no se pudo realizar el ensayo debido a que no cumple con la relación de dos establecidos en la norma. (Foto 37, 38 y 39).

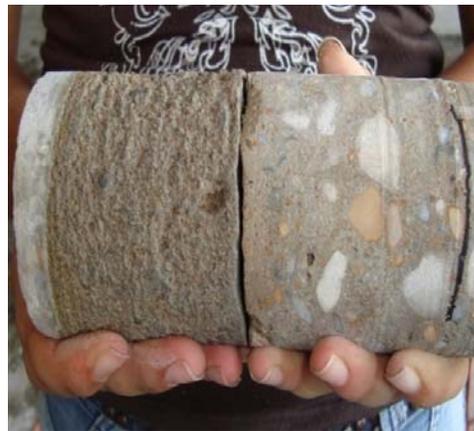
Foto 38. No cumple con la relación (l/d)

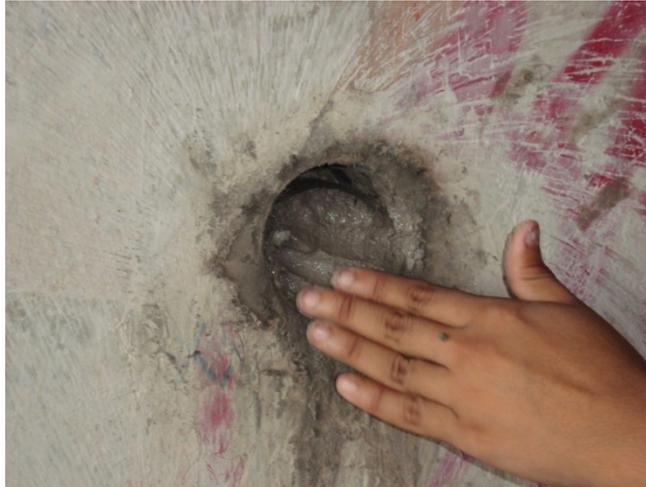
Foto 40. Mortero epóxico

Una vez extraídas las muestras se procedió a preparar un mortero epóxico, para sellar los orificios dejados por las extracciones. (Foto 40).

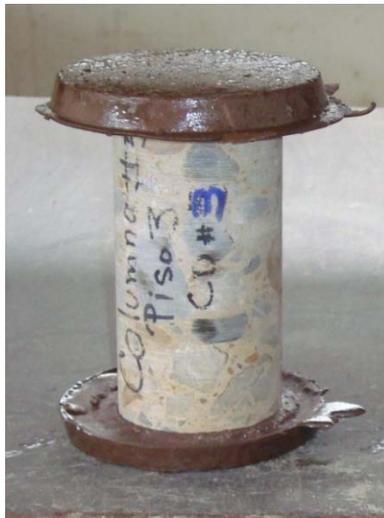
Foto 41. Colocación de capping

Estas normas establecen que los núcleos extraídos deben tener caras planas y lisas al momento del ensayo, para esto una vez extraídas las muestras y llevadas al laboratorio fue necesario colocar capas de cierto grosor moldeadas con una preparación en base a un compuesto de azufre (remate o capping), y también que la carga para el ensayo tiene que aplicarse a una velocidad constante dentro del rango de  $1,4 \text{ kg/cm}^2/\text{seg}$  a  $3,5 \text{ kg/cm}^2/\text{seg}$ , lo cual se tomó  $80 \text{ kg/seg}$ . (Fotos 41 y 42).

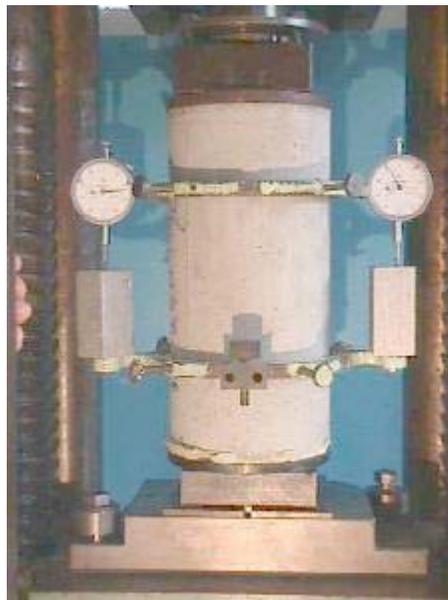
Foto 43. Extensómetro mecánico Huggenberger

Se adaptó a dos probetas un extensómetro Huggenberger con apreciación en milésimas de milímetro durante el ensayo anterior para obtener los valores de deformación y con dichos valores realizar los diagramas de esfuerzo-deformación para ratificar que la resistencia a compresión del concreto obtenida en la extracción core-drill cumple con las curvas características de esfuerzo-deformación ya establecidas. (Capítulo II).

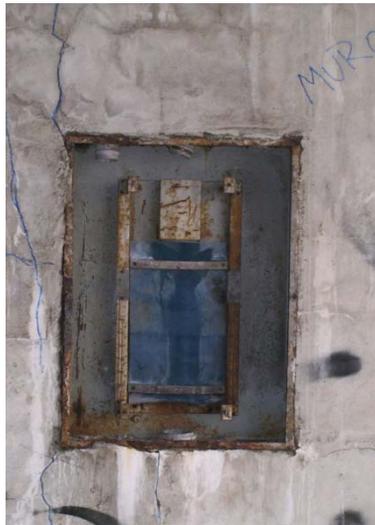
Foto 44. Pared agrietada y cajetín eléctrico corroído.

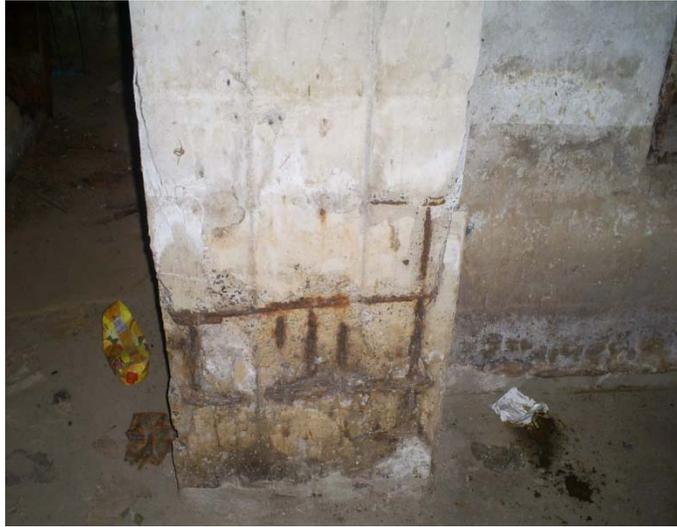
Figura 48. Corrosión del refuerzo metálico. (Fundeso).

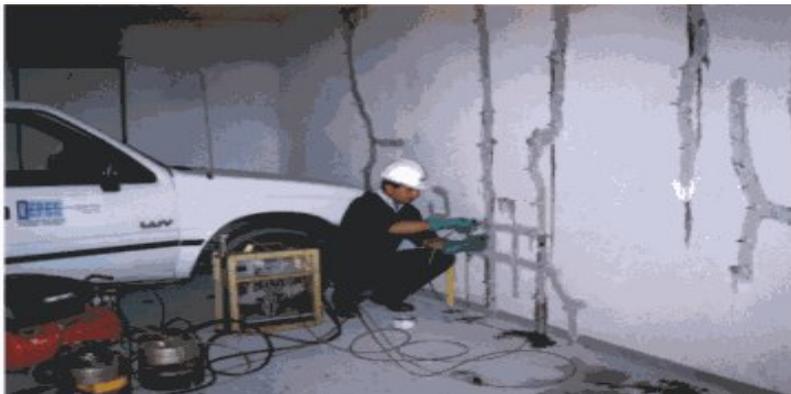
Figura 49. Reparación del agrietamiento con inyecciones epóxicas. [23]

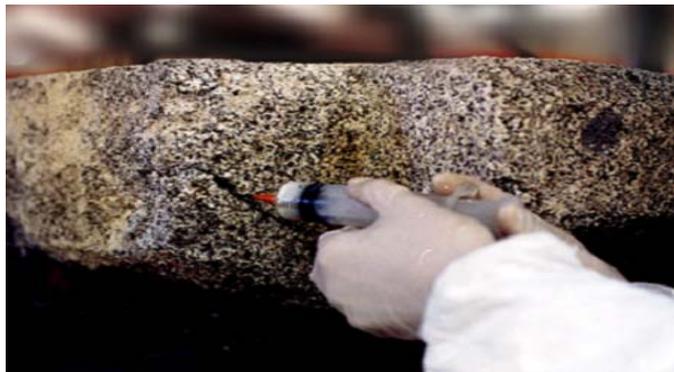
Figura 50. Inyección de resina epoxi fluidificada en el interior de la fisura. [24]

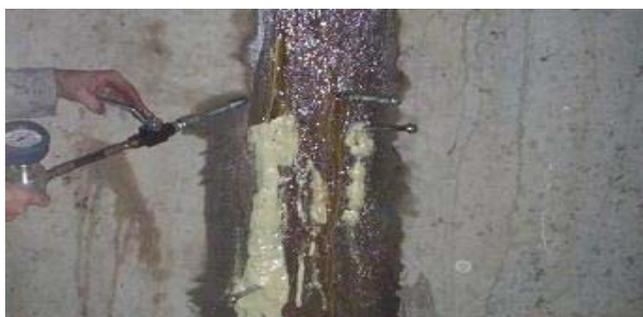
Figura 51. Trabajos de sellado y consolidación con presencia de agua mediante resina acrílica inyección. [25]

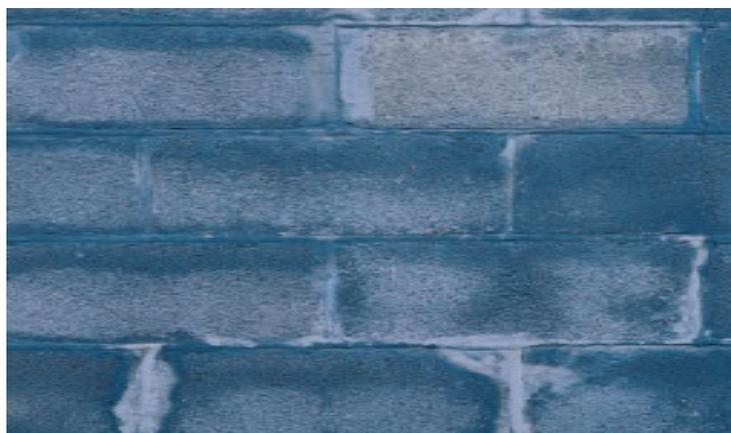
Figura 52. Ejemplo de eflorescencia. [26]

- Aumentar la densidad del acabado externo utilizando mortero de cemento.
- Mejorar la adherencia entre el ladrillo y el mortero mediante la técnica del golpeo de la pieza recién colocada (tapping), perfecto llenado de las juntas, acabado cóncavo de la junta para evitar que entre el agua y humectación limitada del ladrillo antes de su colocación. [1]

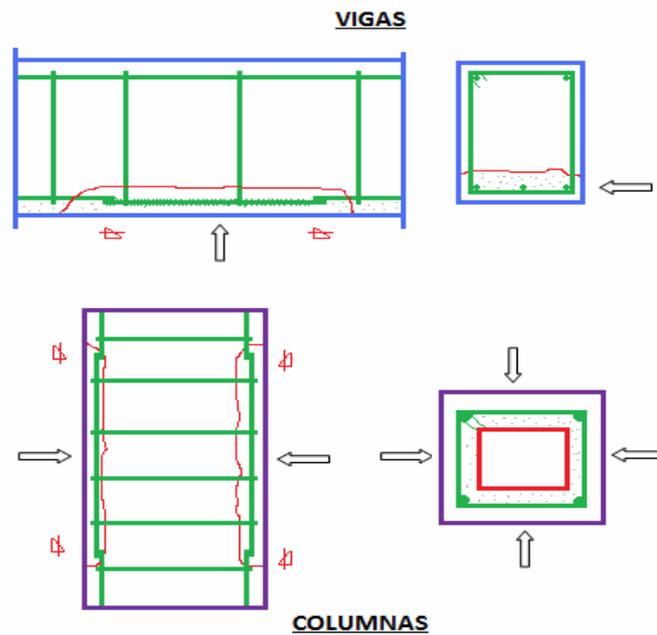
Figura 53. Reparación de la masa de concreto y reemplazo de las barras de refuerzo con corrosión. [6]

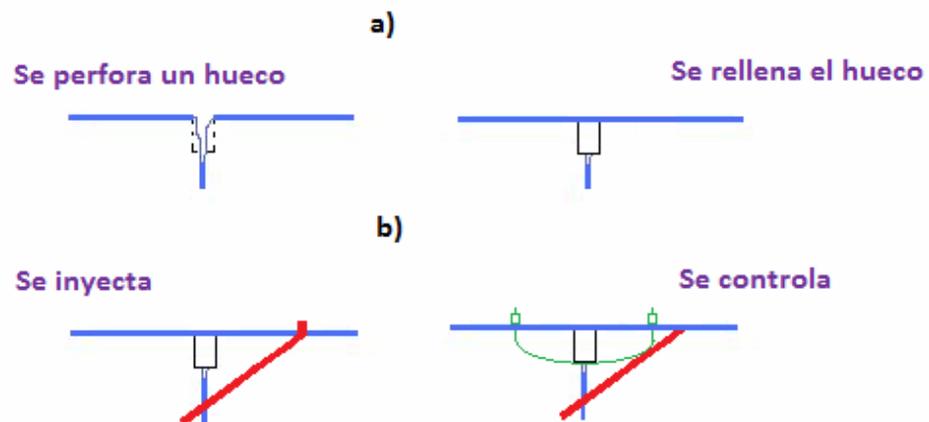
Figura 54. Reparación de fisuras mediante relleno e inyecciones. [6]

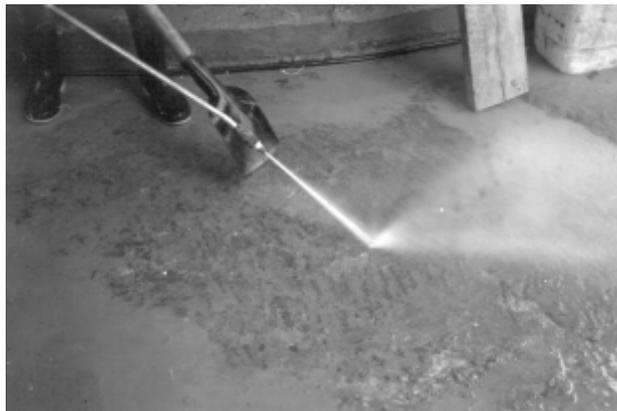
Figura 59. Preservación de una estructura de concreto mediante limpieza y lavado (mantenimiento preventivo). [5]

Las superficies donde se adhieren las planchas deben limpiarse cuidadosamente antes de su colocación. Se las debe tratar primero con chorros de arena húmeda, luego chorros de agua a presión y luego se las secará convenientemente con aspiradora (Figura 59). El concreto debe tener al menos 6 semanas luego de vaciado y una resistencia mínima a tracción de  $15 \text{ kg/cm}^2$ .

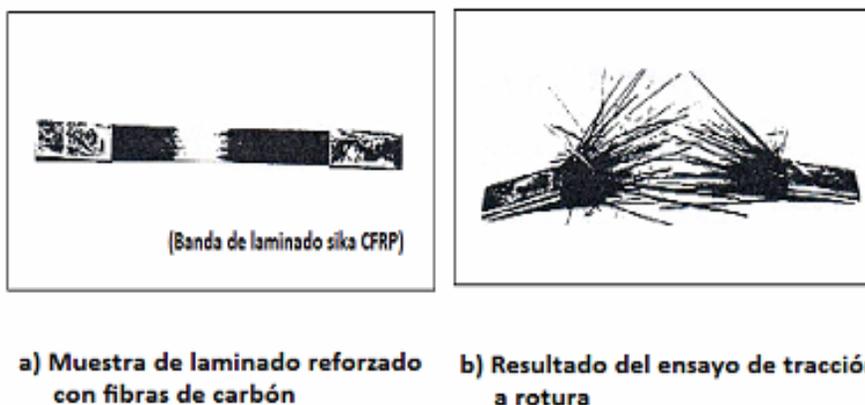
Figura 61. Laminado reforzado y resultado del ensayo a tracción. [6]

Los laminados de plásticos reforzados son planchas flexibles de polímeros que contienen en su interior fibras de alta resistencia entrecruzadas o tejidas. Se obtienen en el mercado en rollos de ancho y longitud variable. (Figura 61).

Son compuestos muy resistentes, livianos, de excelente comportamiento a tracción y a fatiga, no se desintegran por acciones químicas agresivas y ofrecen propiedades no magnéticas y de baja conductividad. Entre las fibras más comunes están las de carbón, las de vidrio o los compuestos de aramide. Todos ellos permiten incrementar la resistencia de los miembros a los cuales se adhieren, tales como columnas, muros de concreto, paredes de mampostería, placas de entepiso, vigas y superestructuras de puentes.
