**“ESTUDIO DE MANTENIMIENTO EN PATIOS DE
SUBESTACIONES DEL SISTEMA ELÉCTRICO DEL ESTADO
NUEVA ESPARTA UTILIZANDO TÉCNICA DE TERMOVISIÓN
CON LA CÁMARA THERMACAM P65”**

REALIZADO POR:
JOSÉ ANTONIO GONZÁLEZ CAMEJO
C.I. 17.419.214

Trabajo de Grado Presentado Ante la Universidad de Oriente Como Requisito Parcial
para Optar al Título de:

Barcelona, Abril 2010

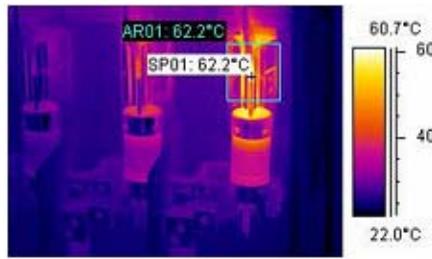
Figura 3.3 Imagen de infrarrojos de una caja de fusibles que muestra la temperatura máxima.

La temperatura máxima de esta zona es de $+62,2^{\circ}\text{C}$ ($+144,0^{\circ}\text{F}$). El medidor del punto muestra la ubicación exacta del punto caliente. La imagen puede almacenarse fácilmente en la memoria de la cámara. No obstante, la medición correcta de la temperatura no sólo depende de la función del software de evaluación o de la cámara. Puede ocurrir que el fallo real sea, por ejemplo, una conexión que la cámara no detecte en la posición en que se encuentre en ese momento. Puede ocurrir que mida el calor, conducido desde una cierta distancia, mientras que el punto caliente real permanece oculto. En la imagen siguiente observará un ejemplo.

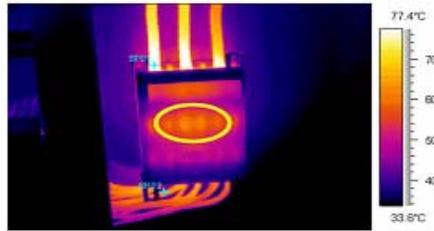
Figura 3.4 Punto caliente oculto en una caja.

Se debe elegir ángulos diferentes y asegurarse de que la zona caliente se observe a tamaño completo, es decir, que no desaparezca tras otro objeto que pueda ocultar el punto más caliente. En esta imagen, el punto más caliente que la cámara puede “ver”, es de +83°C (+181°F), mientras que la temperatura de funcionamiento de los cables que hay bajo la caja es de +60°C (+140°F). No obstante, lo más probable es que el auténtico punto caliente esté oculto dentro de la caja (observe el área rodeada por un círculo amarillo). El informe de este error indicará un exceso de temperatura de +23°C (+41,4°F), pero el auténtico problema probablemente indique un exceso de calor aún mayor.

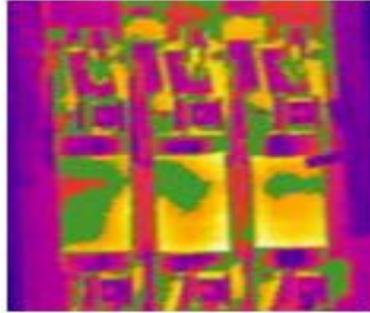
Figura 3.6 Isotherma en una imagen de infrarrojos de una caja de fusibles.

En la Figura 3.6 se muestran tres fusibles cuyas temperaturas son muy cercanas. De hecho, la isoterma insertada muestra una diferencia de temperatura inferior a $+2^{\circ}\text{C}$ ($+3,6^{\circ}\text{F}$) entre las fases.

Los colores diferentes suelen darse como resultado de que las distintas fases transporten una carga asimétrica. La diferencia de colores no representa recalentamiento, dado que no se produce en una ubicación concreta, sino que es constante en toda la fase.

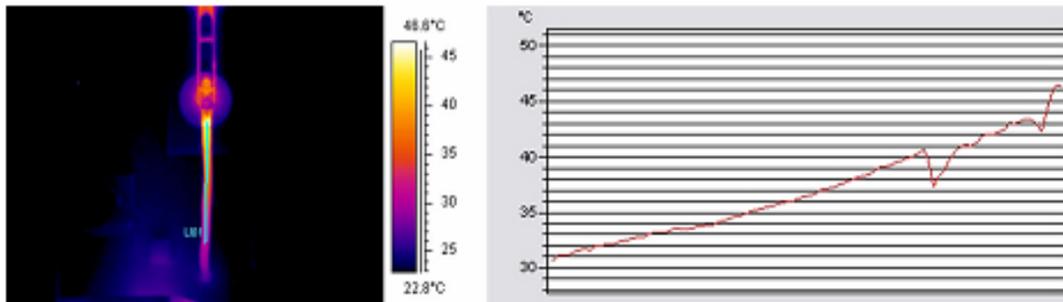
Figura 3.7 Perfil (línea) de una imagen de infrarrojos y un gráfico que muestra el incremento de temperatura.

Un auténtico punto caliente, por otra parte, muestra una temperatura en aumento a medida que se observa más de cerca el origen del calor. Observe la imagen siguiente, en la que el perfil (línea) muestra una temperatura con un aumento fijo hasta aproximadamente $+93^{\circ}\text{C}$ ($+199^{\circ}\text{F}$) en el punto caliente.

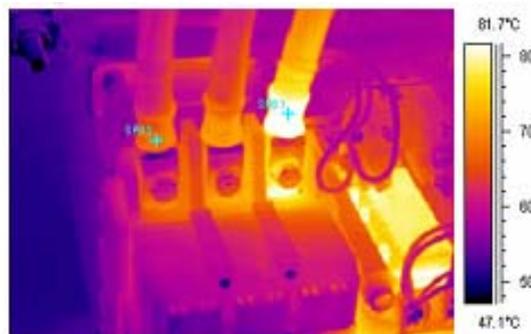
Figura 3.8 Imagen de infrarrojos de equipo eléctrico interior.

Las dos fases de la izquierda se consideran normales, mientras que la fase de la derecha muestra claramente un exceso de temperatura. De hecho, la temperatura de funcionamiento de la fase izquierda es de $+68^{\circ}\text{C}$ ($+154^{\circ}\text{F}$), es decir, una temperatura importante, mientras que la fase defectuosa de la derecha muestra una temperatura de $+86^{\circ}\text{C}$ ($+187^{\circ}\text{F}$). Esto significa un exceso de temperatura de $+18^{\circ}\text{C}$ ($+33^{\circ}\text{F}$), es decir, un fallo que precisa atención urgentemente.

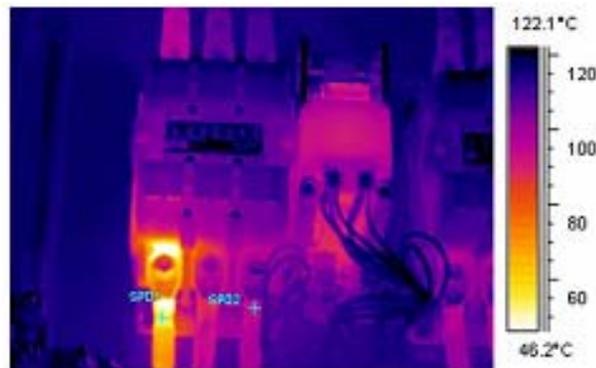
Figura 3.9 Imagen de infrarrojos de equipo eléctrico interior.

La fase de la izquierda es la que muestra un exceso de temperatura. La temperatura de funcionamiento, tomada desde las dos fases “frías”, es de $+66^{\circ}\text{C}$ ($+151^{\circ}\text{F}$). La fase defectuosa muestra una temperatura de $+127^{\circ}\text{C}$ ($+261^{\circ}\text{F}$) que es necesario solucionar de inmediato.

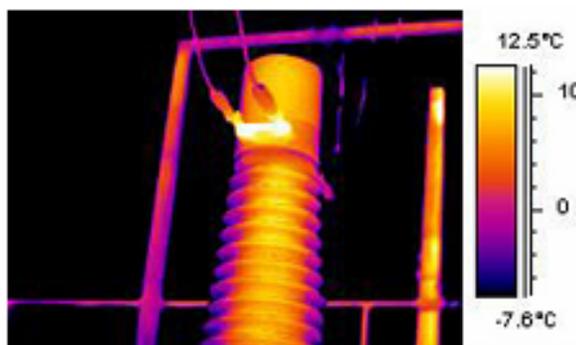
Figura 3.11 Imagen de infrarrojos de un interruptor de circuitos.

La superficie de un componente con una gran emisividad, por ejemplo un interruptor, puede calentarse hasta alcanzar una temperatura bastante elevada en un día de verano, debido a la irradiación del sol. La imagen muestra un interruptor de circuitos, recalentado por el sol.

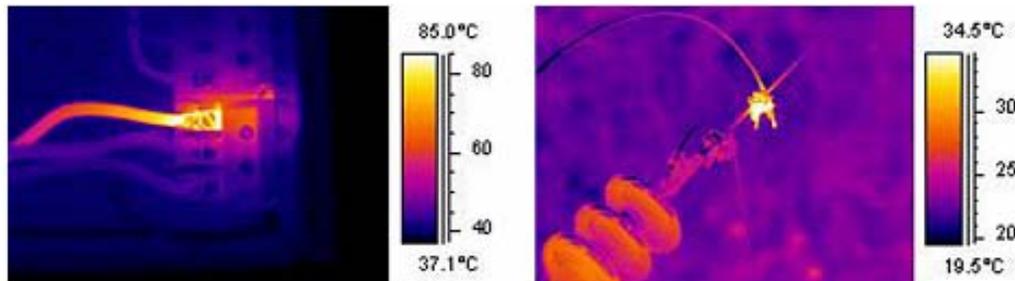
La Figura 3.15 al lado izquierdo muestra un mal contacto debido a un tornillo suelto. Dado que el mal contacto es de dimensiones muy limitadas, sólo provoca recalentamiento en un punto muy pequeño, desde el que el calor se distribuye de forma equilibrada por el cable de conexión. Observe la escasa emisividad del propio tornillo, que hace que parezca levemente más frío que el cable aislado (que por tanto tiene una gran emisividad).

La Figura 3.15 al lado derecho muestra otra situación de recalentamiento, en este caso de nuevo debida a una conexión suelta. Es una conexión exterior, por lo que está expuesta al efecto refrigerante del viento y es probable que el recalentamiento mostrase una temperatura más elevada en caso de que la instalación fuera interior.

Figura 3.15 IZQUIERDA: Imagen de infrarrojos que muestra un mal contacto debido a un tornillo suelto; DERECHA: Una conexión exterior suelta, expuesta al efecto refrigerante del viento.

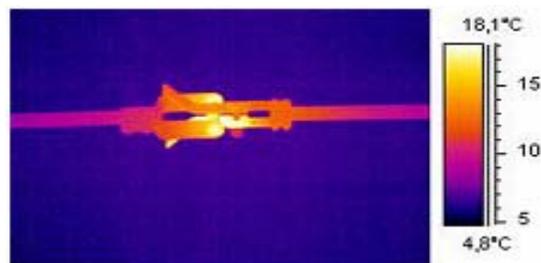
En ocasiones, puede aparecer recalentamiento en un componente aunque esté en buen estado. El motivo es que dos conductores comparten la carga. Uno de los conductores tiene una resistencia aumentada, pero el otro está en buen estado. Por lo tanto, el componente defectuoso transporta una carga inferior, mientras que el que está en buen estado se ve obligado a transportar una carga mayor, que puede ser excesiva y provocar el aumento de temperatura. Observe la imagen.

Figura 3.16 Recalentamiento en un seccionador de circuitos.

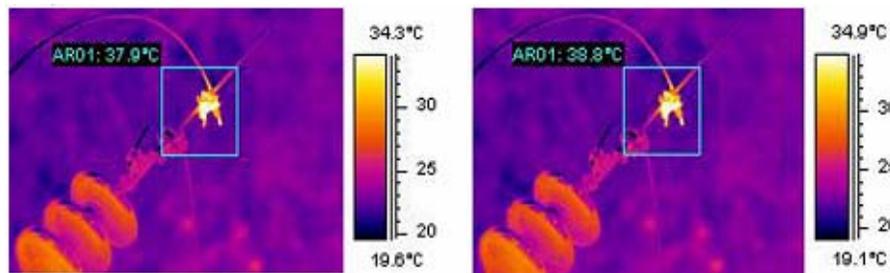
La imagen de la Figura 3.17 fue tomada desde un helicóptero a 20 metros (66 pies) de distancia de la conexión defectuosa. Esta distancia se definió incorrectamente como de 1 metro (3 pies) y los resultados de la medición de temperatura fueron de $+37,9^{\circ}\text{C}$ ($+100,2^{\circ}\text{F}$). El valor de la medición después de cambiar la distancia a 20 metros (66 pies) justo a continuación, aparece en la imagen de la derecha, en la que la temperatura corregida es de $+38,8^{\circ}\text{C}$ ($+101,8^{\circ}\text{F}$). La diferencia no es demasiado importante, pero en algunos casos puede hacer que el fallo tenga un tipo de gravedad diferente. De modo que no debe subestimarse la importancia de la configuración de la distancia.

Figura 3.17 IZQUIERDA: Configuración de distancia incorrecta; DERECHA: Configuración de distancia correcta.

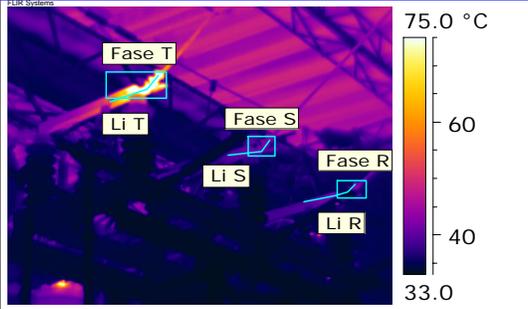
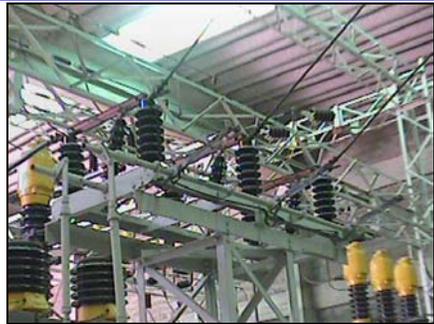
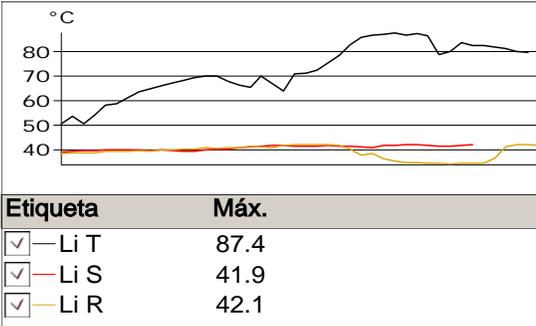
SENECA		SUBESTACIÓN MORROPO																												
IMAGEN TÉRMICA

<table border="1"> <thead> <tr> <th>Etiqueta</th> <th>Máx.</th> </tr> </thead> <tbody> <tr> <td>✓ — Li T</td> <td>87.4</td> </tr> <tr> <td>✓ — Li S</td> <td>41.9</td> </tr> <tr> <td>✓ — Li R</td> <td>42.1</td> </tr> </tbody> </table>		Etiqueta	Máx.	✓ — Li T	87.4	✓ — Li S	41.9	✓ — Li R	42.1	PARÁMETROS TÉRMICOS <table border="1"> <thead> <tr> <th>Etiqueta</th> <th>Valor</th> </tr> </thead> <tbody> <tr> <td>Fase T: Máx.</td> <td>87.8 °C</td> </tr> <tr> <td>Fase S: Máx.</td> <td>42.2 °C</td> </tr> <tr> <td>Fase R: Máx.</td> <td>42.6 °C</td> </tr> </tbody> </table>		Etiqueta	Valor	Fase T: Máx.	87.8 °C	Fase S: Máx.	42.2 °C	Fase R: Máx.	42.6 °C											
Etiqueta	Máx.																													
✓ — Li T	87.4																													
✓ — Li S	41.9

✓ — Li R	42.1																													
Etiqueta	Valor																													
Fase T: Máx.	87.8 °C																													
Fase S: Máx.	42.2 °C																													
Fase R: Máx.	42.6 °C																													
VARIACIÓN TÉRMICA MAS IMPORTANTE <p>87,8 – 42,6: 45,2 °C</p>		CLASIFICACIÓN DE SEVERIDAD																												
PARÁMETROS DE IMAGEN <table border="1"> <thead> <tr> <th>Parámetro de objeto</th> <th>Valor</th> </tr> </thead> <tbody> <tr> <td>Emisividad</td> <td>0.90</td> </tr> <tr> <td>Distancia al objeto</td> <td>6.0 m</td> </tr> <tr> <td>Temperatura reflejada</td> <td>32.0 °C</td> </tr> <tr> <td>Temperatura atmosférica</td> <td>32.0 °C</td> </tr> <tr> <td>Transmisión atmosférica</td> <td>0.98</td> </tr> </tbody> </table>		Parámetro de objeto	Valor	Emisividad	0.90	Distancia al objeto	6.0 m	Temperatura reflejada	32.0 °C	Temperatura atmosférica	32.0 °C	Transmisión atmosférica	0.98	<table border="1"> <tbody> <tr> <td>A</td> <td>1°C - 10°C M/A 2°C - 4°C M/S</td> <td>POSIBLE DEFICIENCIA Monitoreo</td> </tr> <tr> <td>B</td> <td>11°C - 20°C M/A 5°C - 15°C M/S</td> <td>PROBABLE DEFICIENCIA Reparar en el Próximo Mantenimiento</td> </tr> <tr> <td>C</td> <td>21°C - 40°C M/A 16°C - 36°C M/S</td> <td>DEFICIENCIA Programar Correctivos</td> </tr> <tr> <td>D</td> <td>>40°C M/A >36°C M/S</td> <td>DEFICIENCIA MAYOR Reparación Inmediata</td> </tr> <tr> <td colspan="2">M/A: Mayor que Ambiente M/S: Mayor que Similar</td> <td>Clasificación D</td> </tr> </tbody> </table>		A	1°C - 10°C M/A 2°C - 4°C M/S	POSIBLE DEFICIENCIA Monitoreo	B	11°C - 20°C M/A 5°C - 15°C M/S	PROBABLE DEFICIENCIA Reparar en el Próximo Mantenimiento	C	21°C - 40°C M/A 16°C - 36°C M/S	DEFICIENCIA Programar Correctivos	D	>40°C M/A >36°C M/S	DEFICIENCIA MAYOR Reparación Inmediata	M/A: Mayor que Ambiente M/S: Mayor que Similar		Clasificación D

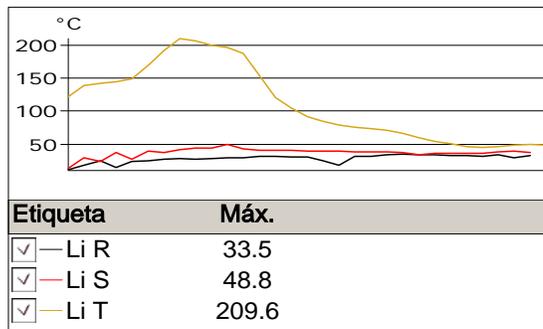
Antes:

Etiqueta	Valor
Fase R: Máx.	34.5 °C
Fase S: Máx.	48.8 °C
Fase T: Máx.	216.4 °C

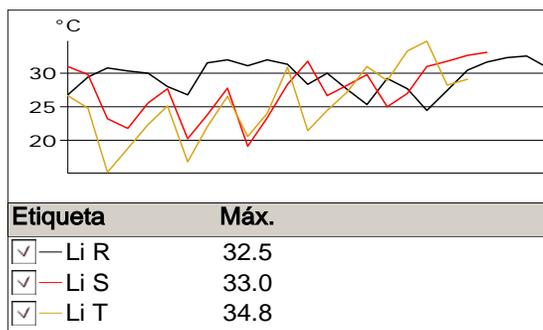
Después:

Etiqueta	Valor
Fase R: Máx.	35.1 °C
Fase S: Máx.	34.9 °C
Fase T: Máx.	35.8 °C

Se puede apreciar la reducción de la temperatura en la falla y el funcionamiento óptimo después de la reparación, cabe destacar que se usaron los mismos parámetros para la configuración de la cámara en ambas imágenes.

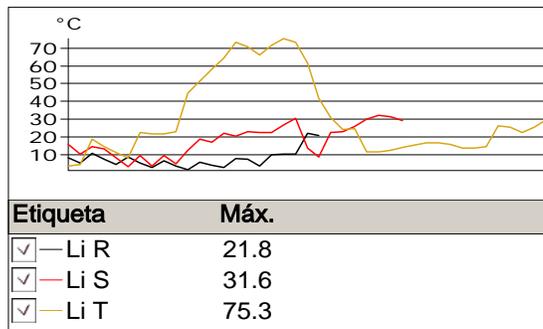
Antes:

Etiqueta	Valor
Fase R: Máx.	31.7 °C
Fase S: Máx.	31.6 °C
Fase T: Máx.	92.1 °C

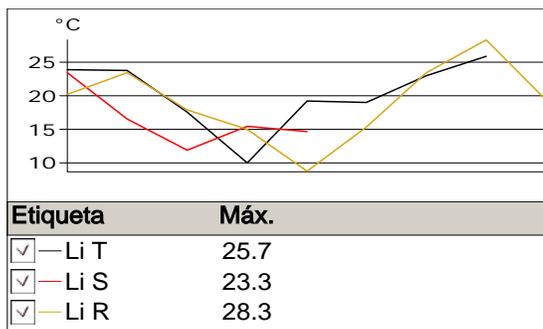
Después:

Etiqueta	Valor
Fase T: Máx.	31.1 °C
Fase S: Máx.	31.9 °C
Fase R: Máx.	31.3 °C
