**PROPUESTA PARA MODIFICACIÓN Y MEJORA DE
INFRAESTRUCTURA EN LA PLANTA COMPRESORA
BUDARE DISTRITO SAN TOMÉ, BLOQUE AYACUCHO,
CANTAURA ESTADO ANZOÁTEGUI.**

**TRABAJO FINAL DE
GRADO PRESENTADO
POR LA BACHILLER
LISERLLY J. ZAMORA P.
PARA OPTAR AL TÍTULO
DE INGENIERO CIVIL.**

CIUDAD BOLÍVAR, MARZO DEL 2011

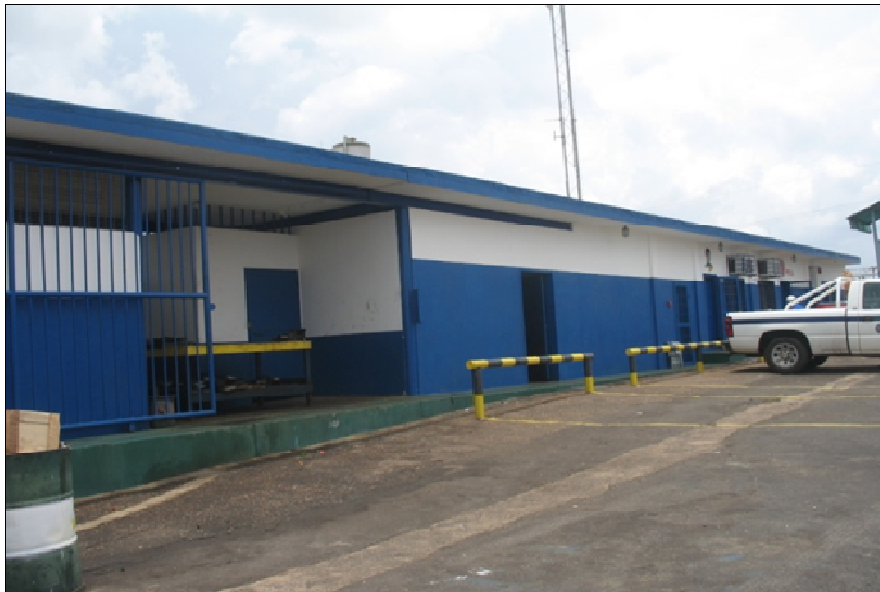
Figura 5.2 Fachada principal de la Planta Compresora Budare.

Los problemas de la infraestructura administrativa en la planta compresora, van desde lo estético hasta lo técnico y realmente necesario. Pudiendo observarse distintos tipos de problemas que se detallan a continuación. La figura 5.2 muestra la fachada principal del edificio principal de la planta.

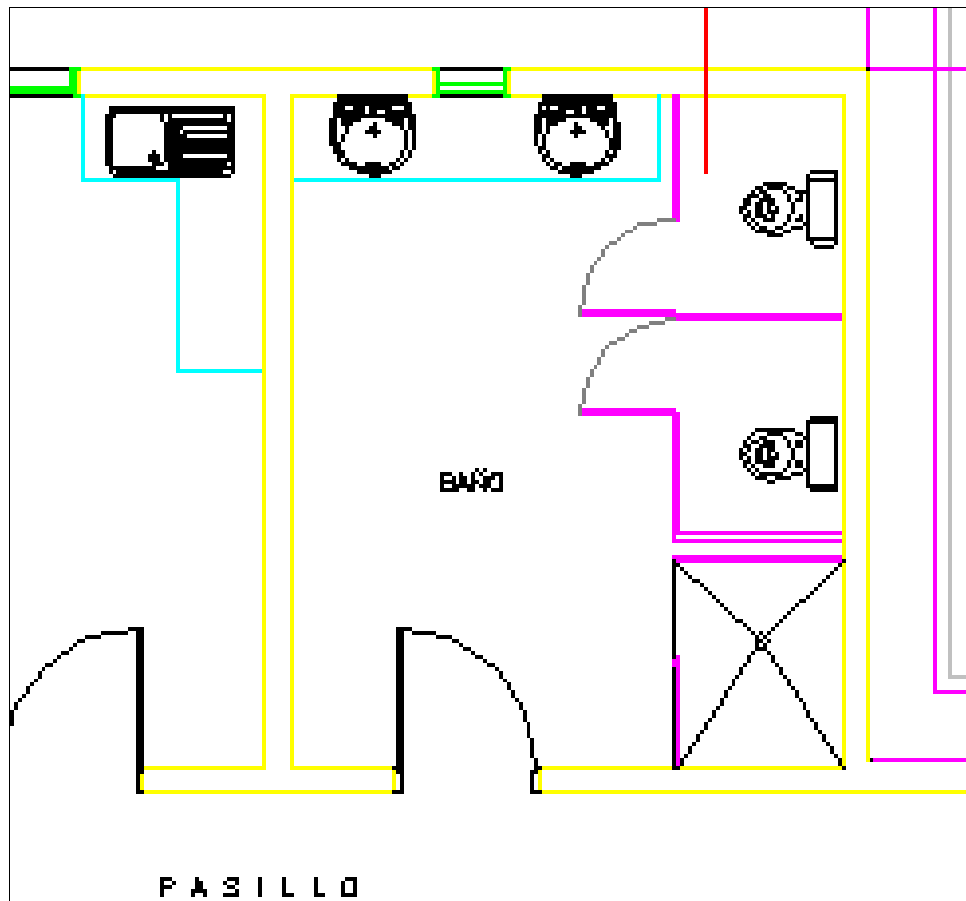
Figura 5.15 Vista en planta del baño del edificio administrativo.

Finalmente uno de los problemas más relevantes y que posiblemente requiera de las mayores inversiones económicas para su mejoramiento son las áreas de los baños, ya que a pesar de ser un edificio de uso laboral, tanto las damas como los caballeros usan el mismo espacio para realizar sus necesidades naturales, lo cual va contra las normas que exigen un baño para damas y otro para caballeros, además que el mismo presenta problemas con malos olores, al parecer a causa de la ausencia de dispositivos como sifones que eviten la salida de estos malos olores, agregando la falta de puntos de ventilación. La figura 5.15 muestra la vista en planta del único baño.

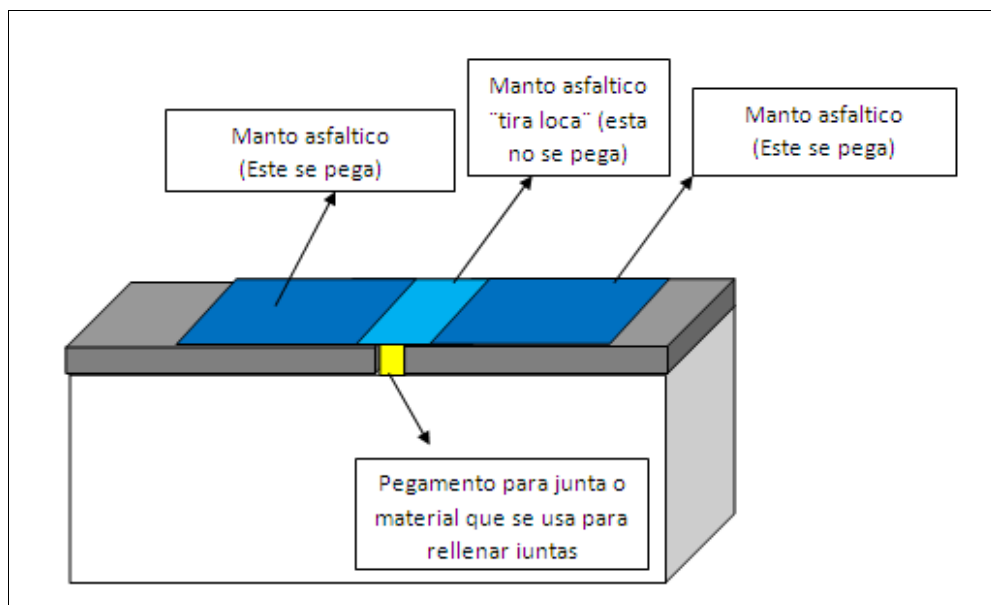
Figura 5.16 Esquema de colocación de manto asfáltico con la Tira Loca.

5.3.2.5 Junta con filtraciones: en el caso de la junta ya mencionada, la cual posee el problema de la filtración de aguas de lluvia, se plantean las siguientes opciones para darle solución a la problemática (las opciones no incluyen alternativas relacionadas a cálculo estructural debido a que físicamente no se observan daños, grietas o fallas que indiquen debilidad en las columnas y vigas):

- ❖ Tratamiento con epóxicos: esta opción brinda una alternativa práctica, de costos relativamente bajos y de mucha eficiencia, pues la colocación de este tipo de tratamientos no ameritan grandes cantidades de tiempo para su culminación adecuada. Esta opción culminaría con la protección con manto asfáltico en la zona afectada, colocando sobre la junta un manto especial denominado Tira Loca el cual permite mayor elasticidad de la estructura sin sufrir daños. La figura 5.16 muestra un esquema de esta colocación.

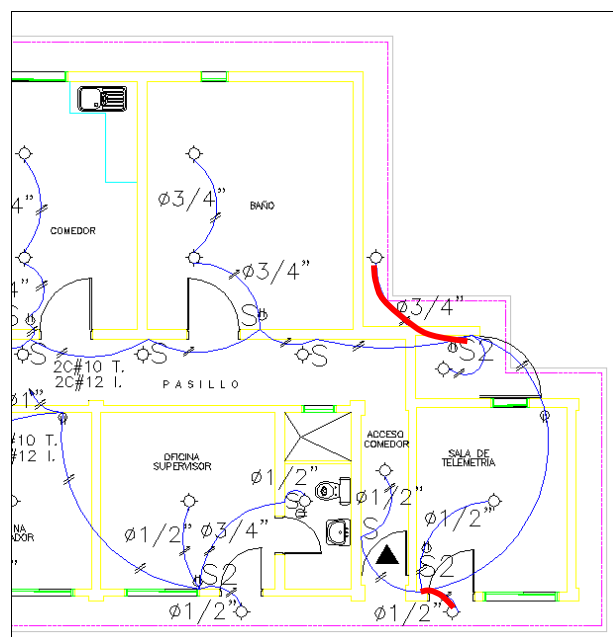
Figura 6.3 Tramos de circuitos sin cables.

❖ Cables: la figura 6.3 resalta los tramos en los cuales hay ausencia de cables en el edificio administrativo de la planta y con ayuda del software AutoCAD 2007 y las alturas de los muros y cajetines (se determinan las distancias aproximadas del trayecto de los cables a colocar. Las figuras 6.3 y 6.4 muestran tales trayectos y la tabla 6.1 muestra los cómputos a considerar de forma definitiva para el presupuesto final.

En relación a la figura 6.3 se excluirán para esta primera tabla de cómputos métricos los trayectos del baño ubicado en la parte superior de la figura, ya que en éste se aplicarán muchos cambios que incluyen modificaciones eléctricas, es decir, la

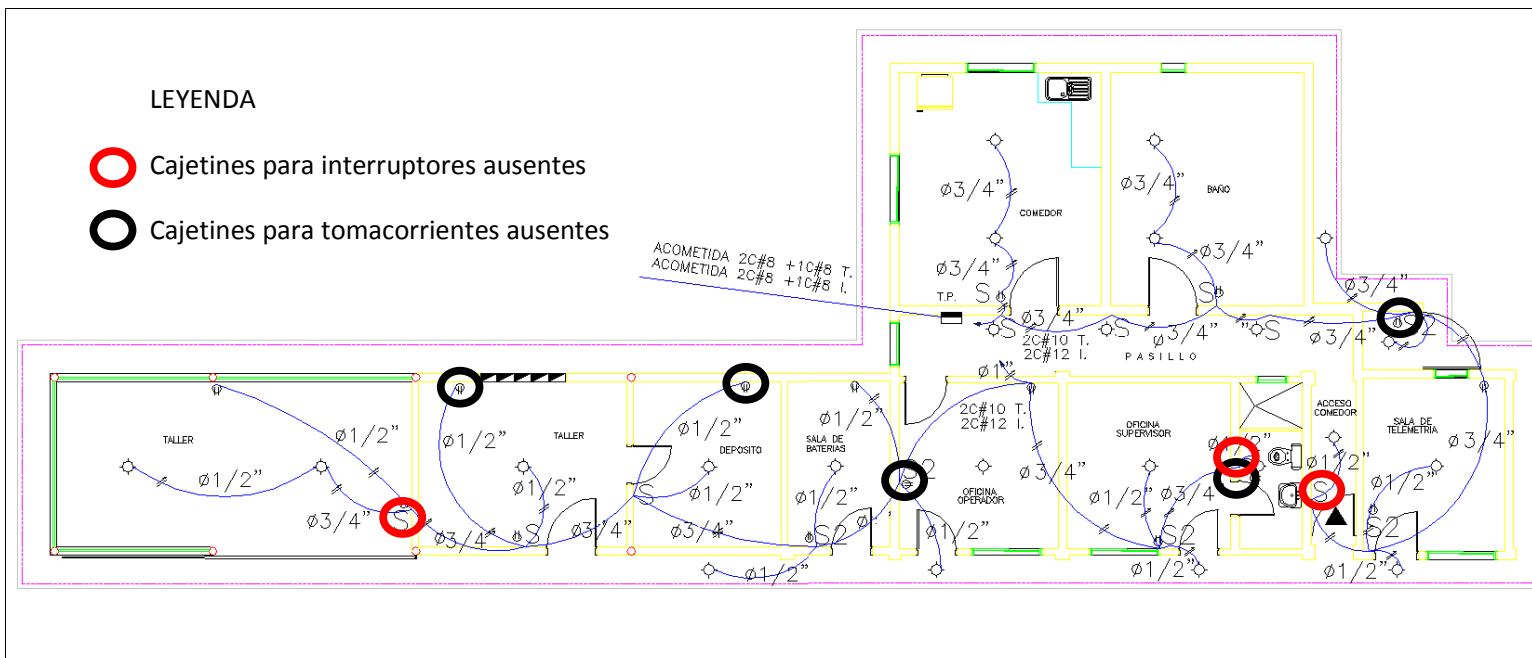
Figura 6.5 Cajetines ausentes.

❖ Cajetines, lámparas y bombillos: a continuación, en la figura 6.5 se señalan los puntos sin cajetines, mientras que en la tabla 6.2 se señalan las cantidades a considerar en los cómputos métricos tanto de cajetines como de tapas de interruptores y tomacorrientes, lámparas y bombillos para el presupuesto de cierre del trabajo de grado.

5.3.1.2 Ausencia de cajetines: la primera alternativa propone realizar un suministro y colocación de cajetines, sus respectivas tapas para tomacorriente o interruptores y sus instalaciones haciendo uso de especialistas en electricidad, esto sólo para los casos donde existan ausencias de los mismos o daños irreparables.

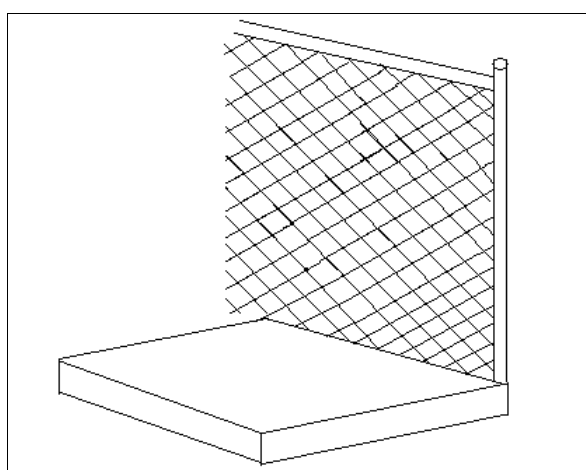
Figura 6.6 Corta fuego bordeando cerca.

❖ Corta fuego: a lo largo de todo el perímetro de las instalaciones, se construirá del lado interno (el lado externo no lo requiere pues cuenta con canales y asfalto) de la cerca perimetral una acera acabado rústico de 80 centímetros de ancho, con un espesor de 15 centímetros promedio, reforzada con malla electro-soldada de 6"x6", esta se extenderá hacia los alrededores de los transformadores ubicados en tierra firme. La acera cumplirá la función de corta fuego para evitar que la maleza afecte la estructura de la cerca y a los transformadores. La figura 6.6 muestra un detalle del mismo, mientras que la tabla 6.3 señala los cómputos métricos a considerar para el presupuesto.

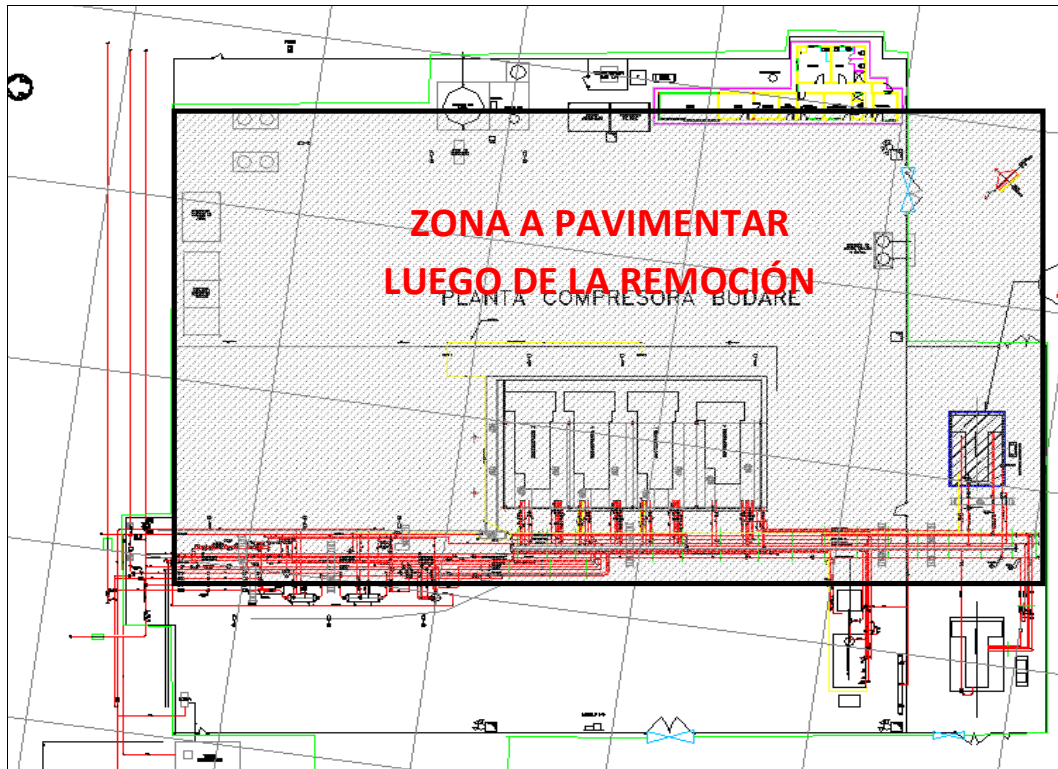
Figura 6.9 Zona a pavimentar luego de la remoción.

6.1.2.1 Desgaste del pavimento: a razón de que la existencia de huecos y fallas de diferentes tipos supera la cantidad de 300 m² entre todas las zonas afectadas, además que la que no presenta huecos mantiene una superficie desgastada, se plantea una remoción total del pavimento viejo para reemplazarlo por uno nuevo.

Las figuras 6.7 y 6.8 dan evidencia de zonas con una gran superficie dañada, que ya no permite reparaciones dentro de la normativa legal. Luego en función de la figura 6.9 y con la ayuda del software AutoCAD 2007, la tabla 6.4 muestra los cómputos métricos de los trabajos de pavimentación propuestos. (Figura 6.7, 6.8 y 6.9).

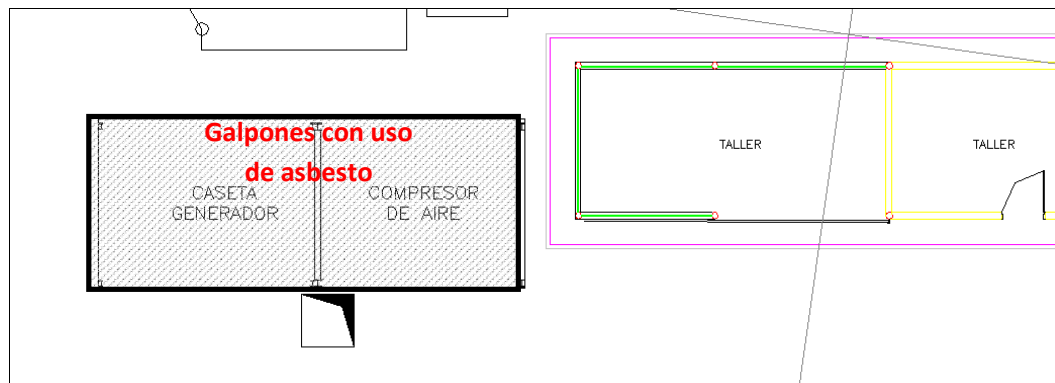
Figura 6.10 Ubicación de galpones con asbesto.

6.1.2.4 Uso de asbesto: se sustituirá el asbesto por láminas onduladas de concreto reforzado, pues con esto se mantendrá un techo resistente a posibles cargas, con mayor rigidez y con cierta similitud al que será sustituido. La tabla 6.7 muestra los cálculos métricos del asbesto a sustituir, mientras que las figuras 6.10 y 6.11 muestra la ubicación de las áreas con el problema e imágenes de ellas respectivamente.

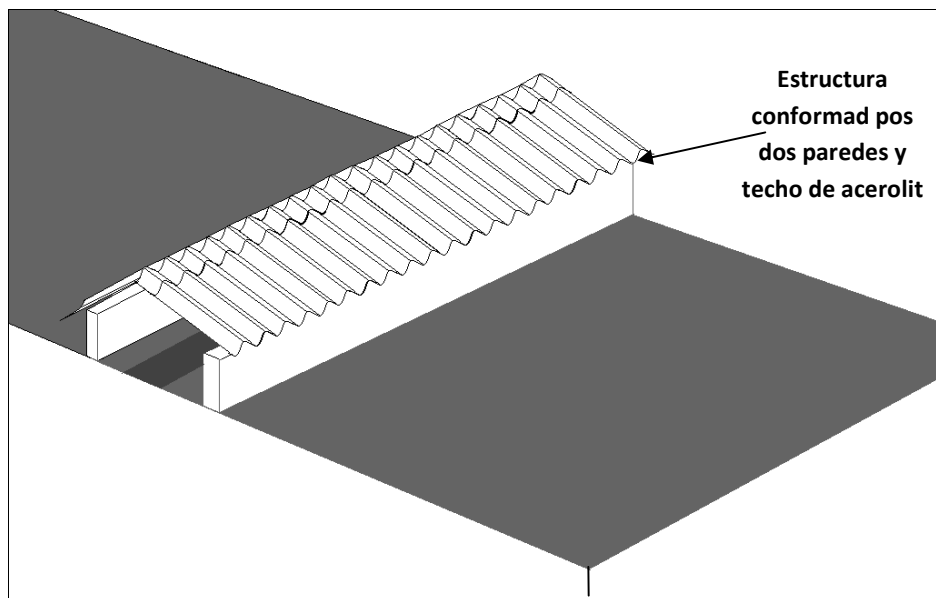
Figura 6.12 Propuesta de estructura sobre juntas.

6.1.2.5 Junta con filtraciones: se aplicará la construcción de estructura de protección y tratamiento con epóxicos, proponiendo el uso del aditivo impermeabilizante Sika® y la colocación de manto asfáltico sobre todo el techo del edificio y una “Tira Loca” sobre cada una de las juntas, lo cual garantizará al 100 % la eliminación de filtraciones. Esto se aplicará en las dos juntas (de 3,85 y 6,65 metros de longitudes) a pesar de que una de ellas no ha presentado filtraciones en función de evitar futuras fallas. Todo sin olvidar la colocación de una lámina de aluminio luego en la zona interna del edificio, de manera que los usuarios no observen las mismas. La estructura de protección estará conformada por dos paredes de 3,85 metros de largo y 60 centímetros de alto, con bloques de 10 cm de espesor separadas a 1,20 metros una de la otra y techo de acerolit con perfiles de acero. La figura 6.12 muestra un detalle de la propuesta, la 6.13 explica el uso de la Tira Loca, y las tablas 6.8 a la 6.12 muestran los cálculos métricos.
