**PROPUESTA DE MEJORAS AL SISTEMA DE DILUVIO DEL
TERMINAL MARINO DE LA PLANTA DE FRACCIONAMIENTO Y
DESPACHO JOSE (PFDJ)**

Trabajo de Grado Presentado ante la Universidad de Oriente Como

INGENIERO MECÁNICO

Barcelona, febrero de 2025

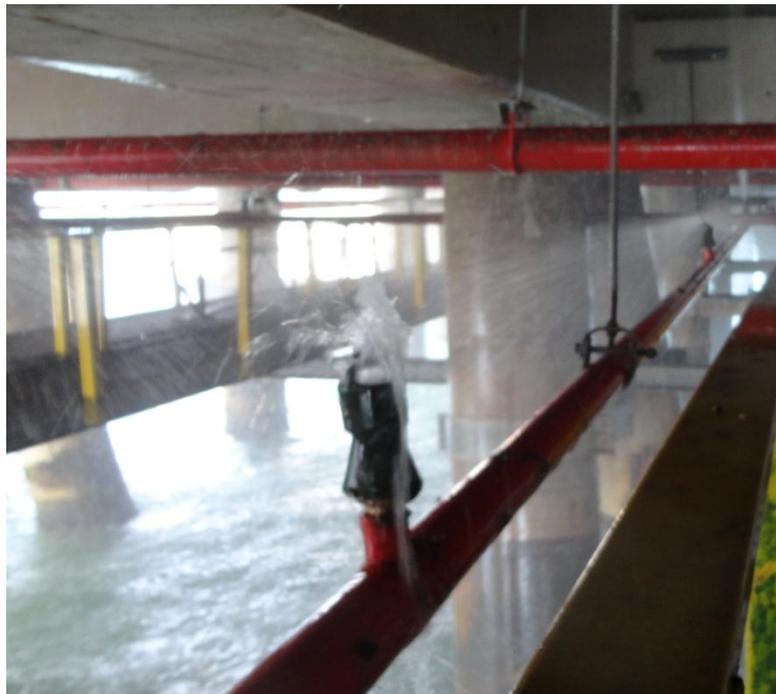
Durante la prueba de funcionamiento del sistema de diluvio, se evidenció como falla principal la falta del efecto de neblina, esencial para el enfriamiento adecuado de la plataforma en caso de incendio. Para que el sistema de diluvio logre un efecto de neblina eficiente, el agua debe atomizarse en partículas finas que maximicen la absorción de calor. Sin embargo, durante la prueba, esto no ocurrió (**Ver Figs. 4.28 y 4.28**). El objetivo principal de este sistema es mitigar el riesgo de colapso estructural, reduciendo las temperaturas generadas por el fuego. No obstante, el taponamiento de las tuberías y rociadores compromete gravemente su operatividad, impidiendo que cumpla su función de manera eficiente. Se observó de igual manera la salida de agua por conexiones en las que no estaba instalado el rociador. (**Ver Fig. 4.30**) Se comprobó el adecuado funcionamiento de los sistemas de bombeo que alimentan al sistema de diluvio.

Figura 4.29. Prueba de funcionamiento al sistema de diluvio.
Fuente: Propia. (2024)

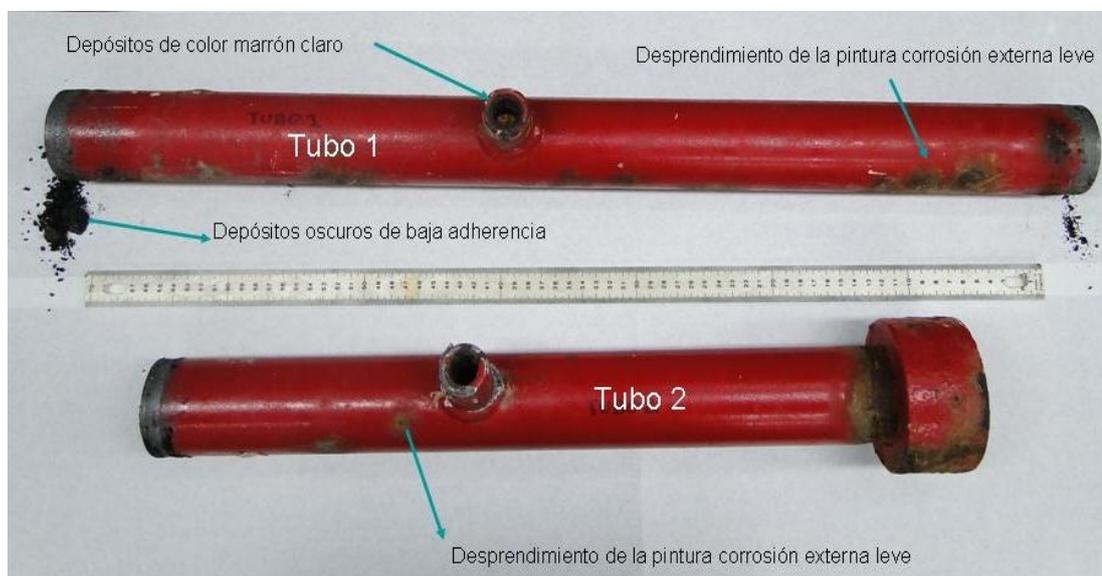
En función a esto, se obtuvieron dos muestras de tubería de diámetro 2" (**Ver Fig 4.31**), las cuales fueron objeto de análisis. Con el apoyo de la gerencia de materiales y confiabilidad operacional de PDVSA-INTEVEP. Las superficies internas de las tuberías poseen morfología irregular y coloración marrón asociadas a corrosión interna en presencia de agua. Sin embargo a simple vista no se detectaron pérdidas de espesor relevantes en ninguna zona. No se observó ningún signo de deformación plástica, ni alguna otra evidencia de falla diferente a los taponamientos reportados.

Para ello, se le realizó un corte transversal a la tubería, donde, a nivel interno se observó una gran cantidad de depósitos oscuros con baja adherencia respecto a la pared de los tubos, y otro tipo de depósitos de coloración marrón clara específicamente en el área de conexión de los aspersores, esta área puede observarse desde una vista superior, donde se observan los depósitos, en la **Fig. 4.32**. En la **Figs. 4.33 y 4.34** se puede observar el corte transversal de las muestras, evidenciando que la obstrucción de las mismas representa un aproximado del 80% del área transversal.

No se consideró necesaria la realización de pruebas de medición de espesor, ya que durante la inspección inicial de la tubería no se evidenció una pérdida de espesor significativa en las muestras. La única anomalía visible correspondía al taponamiento interno del conducto, por lo que los estudios se enfocaron específicamente en la caracterización de los depósitos presentes con el objetivo de comprender su naturaleza, origen e impacto sobre el funcionamiento del sistema.

Figura 4.31. Secciones de muestra de tuberías pertenecientes al sistema de diluvio ubicado en el terminal marino. **Fuente: PDVSA-INTEVEP.**

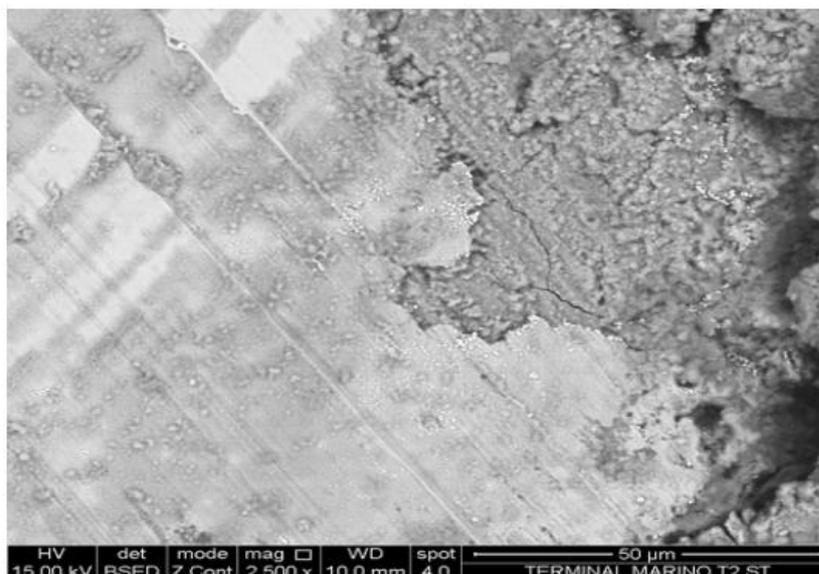
Figura 4.37. Estudio de Microscopio Electrónico de Barrido.

Adicionalmente, los depósitos de mayor adherencia, que fueron raspados directamente de la superficie interna de la tubería, fueron analizados mediante microscopía electrónica de barrido (SEM). Esta técnica permite obtener imágenes de alta resolución de la morfología superficial del material, gracias a la interacción de un haz de electrones con la muestra. El análisis SEM proporciona información detallada sobre la textura, tamaño y forma de las partículas, así como evidencia visual de fenómenos asociados a procesos de incrustación o corrosión. Esta información resulta fundamental para complementar los análisis composicionales y estructurales, y para una mejor comprensión del origen y evolución de los depósitos presentes en el sistema.

En la **Fig. 4.37** se puede observar la imagen microscópica obtenida a través del MEB.
