**ESTUDIO DE LAS CAUSAS QUE PROVOCARON PROBLEMAS DE
ARENAMIENTO EN LOS POZOS DEL DISTRITO CABRUTICA,
DIVISIÓN FAJA DURANTE EL PERÍODO 2001-2009**

**Trabajo de Grado Presentado ante la Universidad de Oriente Como
Requisito Parcial Para Optar al Título de INGENIERO DE PETRÓLEO**

MATURÍN, AGOSTO 2010

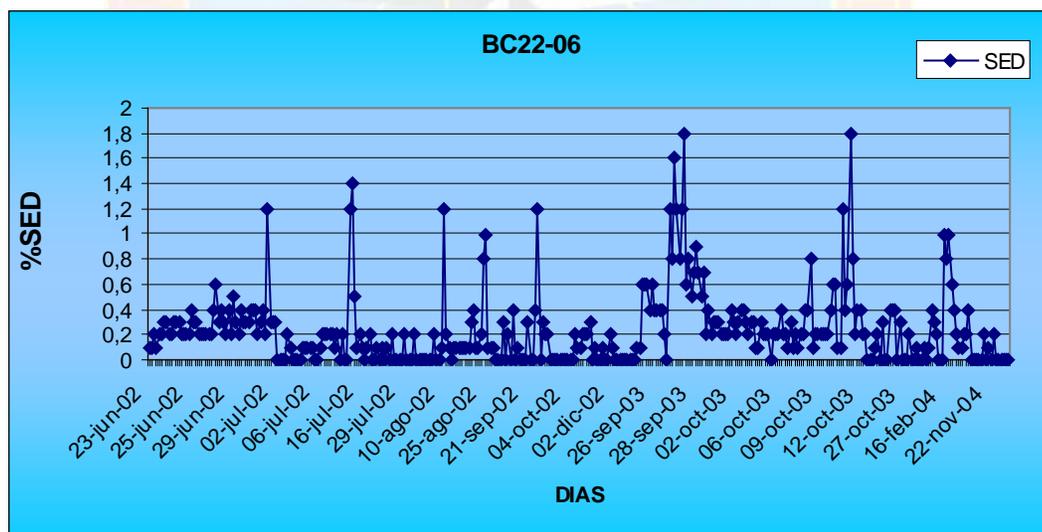
Gráfico 4.4 Comportamiento de sedimento una vez estabilizado el pozo BC22-06

A pesar de que el comportamiento de sedimentos para el pozo BC22-06 no mostró indicios de que podría presentar problemas por taponamiento a futuro, debido a que los valores de sedimentos se encontraban en el rango aceptable, el análisis de la reparación indicó que éste se intervino por problema de arena. Por tal razón se prosiguió a revisar el reporte de reparación del pozo BC22-06.

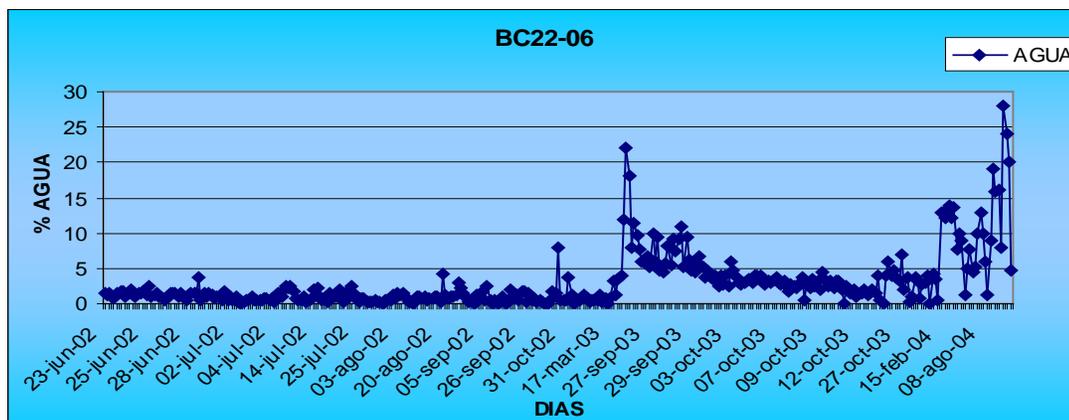
Gráfico 4.6 Comportamiento del agua una vez estabilizado el pozo BC22-06

En la gráfica 4.6 del pozo BC22-06, se muestra el comportamiento del corte de agua en el período en estudio, el cual se encuentra en el rango aceptable por pozo, disminuyendo el riesgo de que la cohesión intergranular se rompa y provoque problemas de arena. Las alteraciones de los valores de agua mostrados en la gráfica para la fecha de 23 de septiembre del 2003 y 15 de febrero del 2004 se deben a trabajos de pesca de cabilla y cambio de la bomba respectivamente; el último aumento del corte de agua para la fecha del 20 de mayo del 2005 es causa de que el pozo se encontraba taponado y debido a que la movilidad del agua es mayor que la del petróleo, ésta puede fluir fácilmente por el tapón de arena.

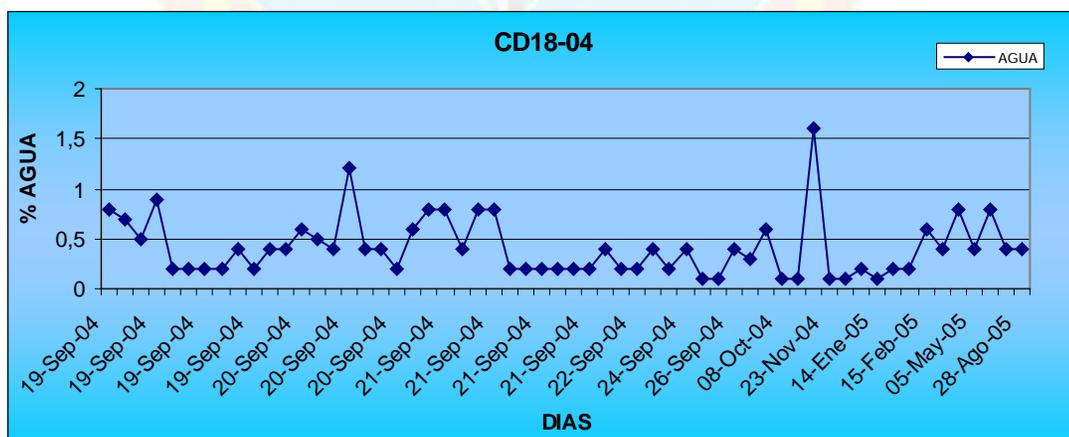
Gráfico 4.7 Comportamiento del agua una vez estabilizado el pozo CD18-04

En el caso del pozo CD18-04, mostrado en la gráfica 4.7, el aumento de agua producto del taponamiento no se puede observar debido a que los valores de las muestras no fueron cargados en la base de datos del programa Centinela, lo que impide un análisis completo del comportamiento del pozo, pese a lo anterior expuesto el periodo de producción reflejado en la muestra un comportamiento dentro y por debajo del rango designado como aceptable para los efectos de esta investigación.

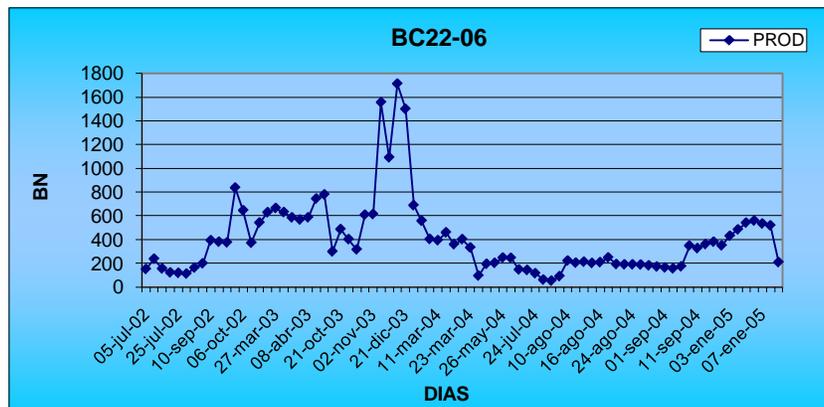
Gráfico 4.10 Comportamiento de producción antes de la reparación del pozo BC22-06

La gráfica 4.10 muestra el comportamiento de producción del pozo BC22-06, inicia con 149 bl el 05 de Julio del 2002, una vez estabilizados los fluidos en el yacimiento se observa que la producción va aumentando paulatinamente desde 197 bl para el 01 de septiembre del 2002 hasta 777 bl el 11 de mayo del 2003, a partir de esta ultima fecha se observa una disminución considerada de la producción debido a déficit en la bomba; solventado este problema, la producción de crudo aumentó desde el 23 de octubre del 2003 hasta alcanzar su valor mayor de 1711 bl el 17 de Diciembre del 2003. La curva de producción presenta un comportamiento fluctuante desde el 13 de marzo del 2004 al 01 de agosto del 2004. Luego, a partir del 10 de agosto del mismo año se comienza a observar un comportamiento más o menos estable en la producción alrededor de los 200 bl, hasta septiembre del mismo año; la última prueba registrada es para la fecha del 22 de enero del 2005, la cual al ser similar a las anteriores no indica si el pozo presentaba problemas por disminución de la producción. La falta de un muestreo y de pruebas constantes al pozo genera una gran limitante a la hora de analizar completamente el comportamiento del pozo.

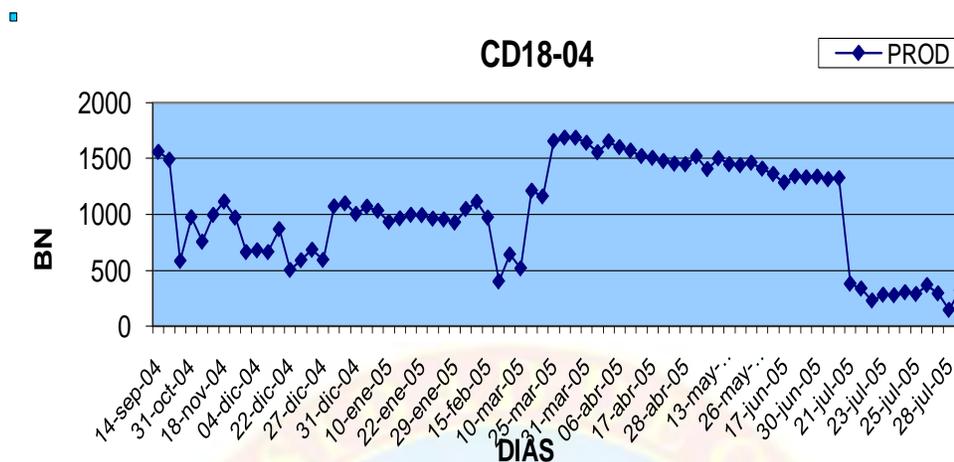
Gráfico 4.11 Comportamiento de producción antes de la reparación del pozo CD18-04

La gráfica 4.11 refleja el comportamiento del pozo CD18-04, éste inicia con 1559 bl el 14 de septiembre del 2004, manteniendo un comportamiento fluctuante hasta el 18 de diciembre del 2004, a partir de esta fecha la curva de producción se mantiene estable alrededor de los 1000 bl hasta el 15 de febrero del 2005, a partir de esta fecha las revoluciones o RPM de la bomba fueron disminuidas desde el 15 de febrero al 21 de marzo del 2005, disminuyendo con esto la producción de crudo; al aumentar las RPM de la bomba el 25 de marzo del mismo año se produjo un aumento de la producción hasta alcanzar su valor mayor de 1686 bl y mantenerse entre un intervalos de valores de 1685 bl y 1325 bl, hasta el 02 de julio del 2005. Luego de esta ultima fecha la producción bajo hasta 382 bl por problemas de la bomba manteniéndose más o menos estables por un período de un mes sobre los 300 bl. Al igual que el pozo anterior la falta de información de producción se convierte en una limitante para su análisis.

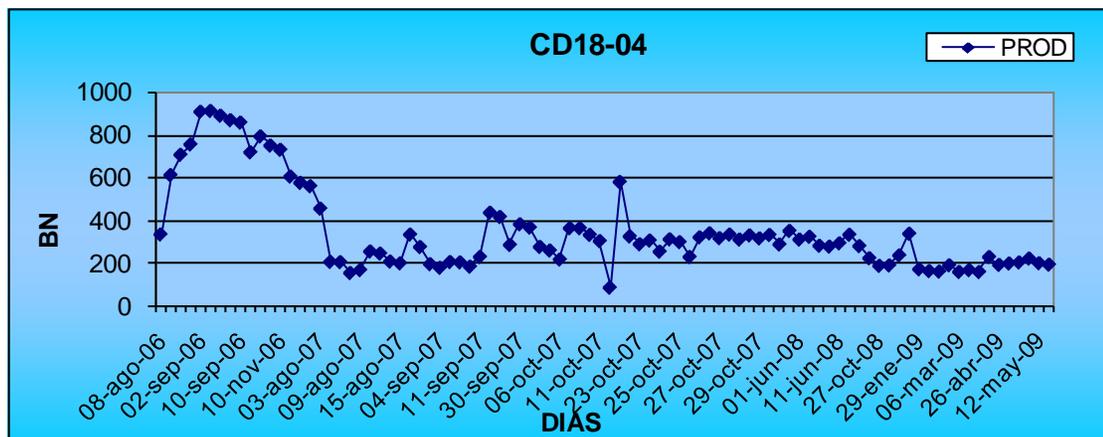
Gráfico 4.12 Comportamiento de producción después de la reparación del pozo CD18-04

Una vez realizada la limpieza al pozo e instalado el equipo de control de arena, se observan los resultados obtenidos en la gráfica 4.12 para el pozo CD18-04. La producción del pozo disminuyó notablemente debido a la restricción parcial del lateral B por la instalación del equipo de control de arena o la rejilla colocada frente al mismo, observándose una producción al rededor de los 600 bl, desde agosto del 2006 hasta agosto del siguiente año. A partir del 06 de agosto del 2007, la producción disminuyó y mantuvo un comportamiento fluctuante entre 200 bl y 350 bl. Hasta la culminación de la investigación el pozo se mantenía activo con una producción de 200 bl aproximadamente.

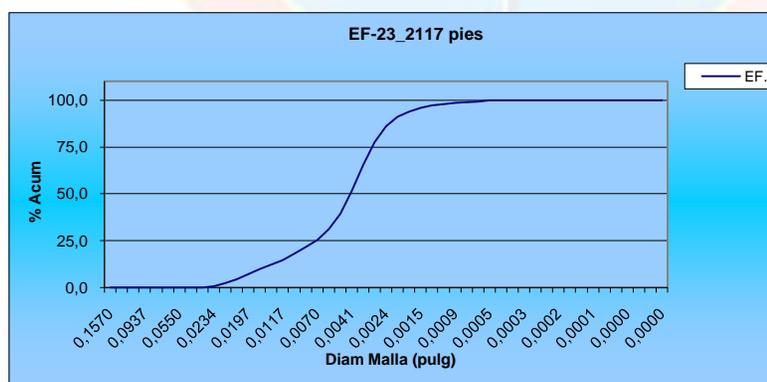
Gráfico 4.13 Granulometría de la arena 4 A en el estratigráfico EF-23

Finalizado el tiempo se volvió a pesar cada uno de los tamices, se obtuvieron las fracciones acumuladas en peso y con el diámetro de los tamices se graficaron las curvas de uniformidad, se obtuvo el percentil 10 (P_{10}) de dicha curva y se relacionó con el tamaño de la abertura de la ranura del revestidor de producción basándose en los estudios realizados por **Coberly (1941)**.
