**PROPUESTA PARA LA REPARACIÓN DE LA RAMPA DE  
ACCESO A LAS OFICINAS Y LABORATORIOS DEL EDIFICIO  
ADMINISTRATIVOS I, EN LA SIDERÚRGICA DEL ORINOCO  
“ALFREDO MANEIRO”, CIUDAD GUAYANA, ESTADO  
BOLÍVAR, (SIDOR, C.A.)**

**TRABAJO FINAL DE GRADO  
PRESENTADO POR LAS  
BACHILLERES MOTA, DULCE  
Y NUÑEZ, NORMA PARA  
OPTAR AL TÍTULO DE  
INGENIERO CIVIL**

**CIUDAD BOLÍVAR, MARZO 2018**

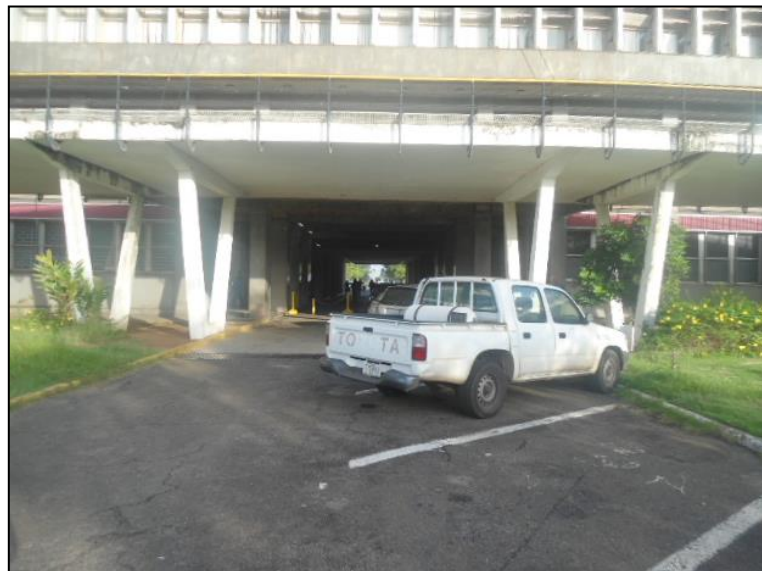
Figura5.1 Rampa del edificio administrativo I

Meza (2003): señala que viaducto es un “puente a desnivel sobre una vía de tráfico”, siendo este el caso que nos atañe ya que, por la parte inferior de la rampa estudiada hay circulación de vehículos hacia el edificio administrativo II, por lo tanto de acuerdo a la observación directa realizada in situ y según esta descripción del concepto para viaducto, esta edificación tiene un uso mixto, pues está directamente vinculado al tránsito de peatones y carros.

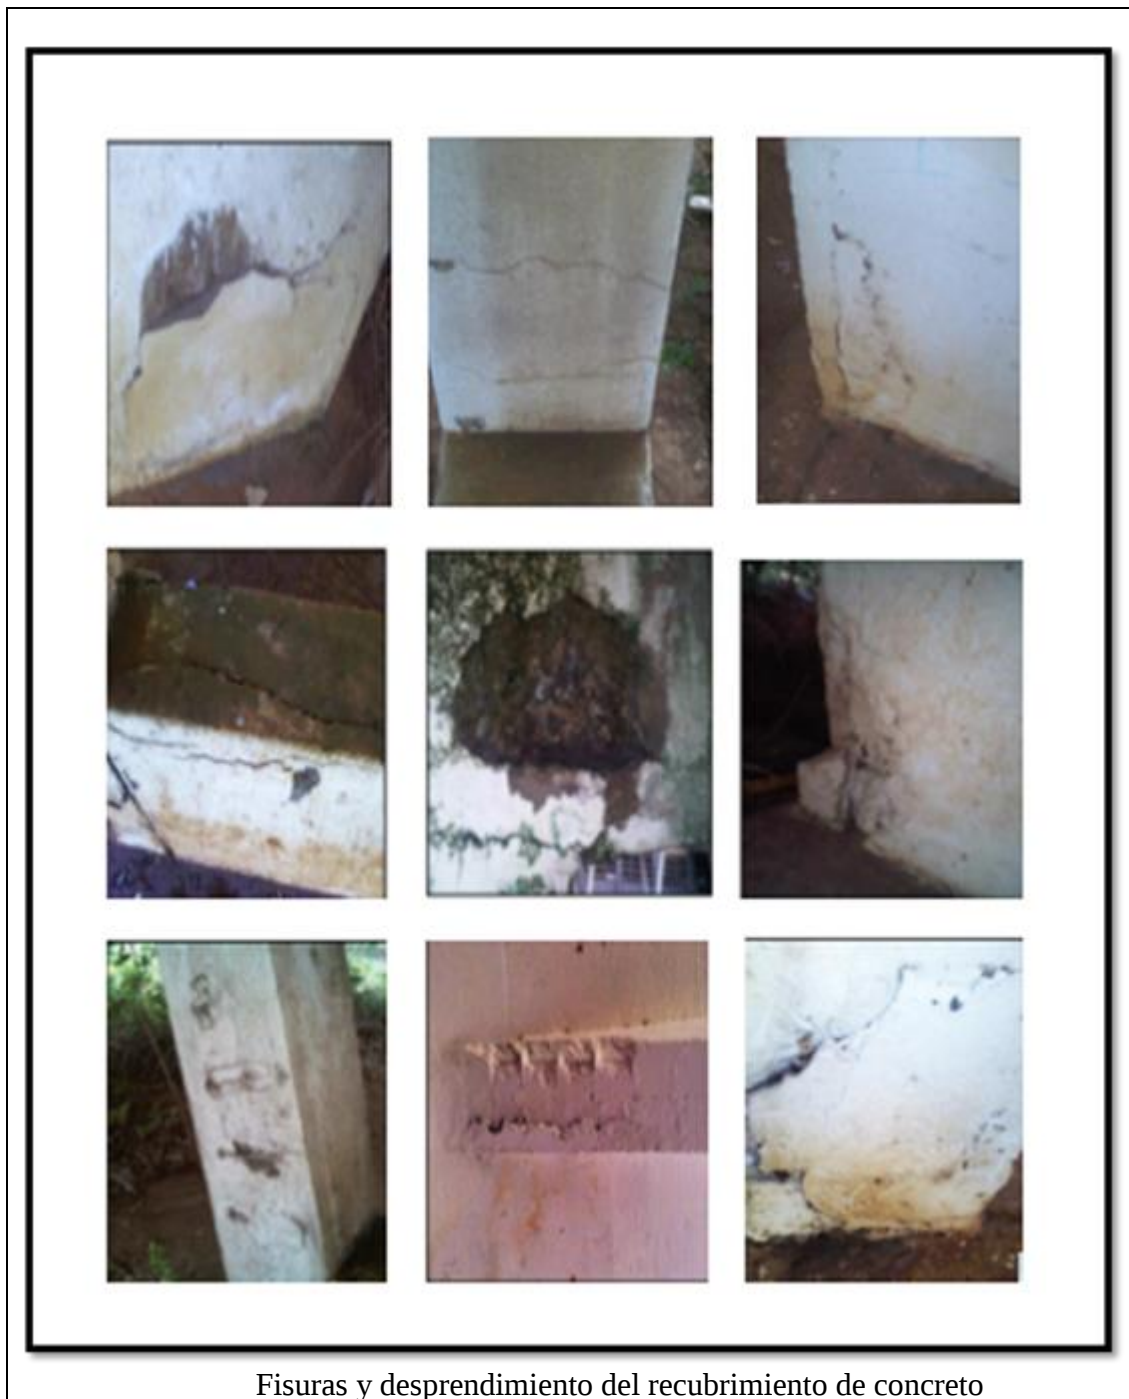
Anexo 2. Registro fotográfico de daños en la estructura

Exposición y corrosión del acero de refuerzo en los pilares
