**EVALUACIÓN ESTRUCTURAL DE LAS PATOLOGÍAS DEL MÓDULO DE  
AULAS DE LA UNIVERSIDAD DE ORIENTE EXTENSIÓN CANTAURA**

**Cantaura, Marzo del 2017**

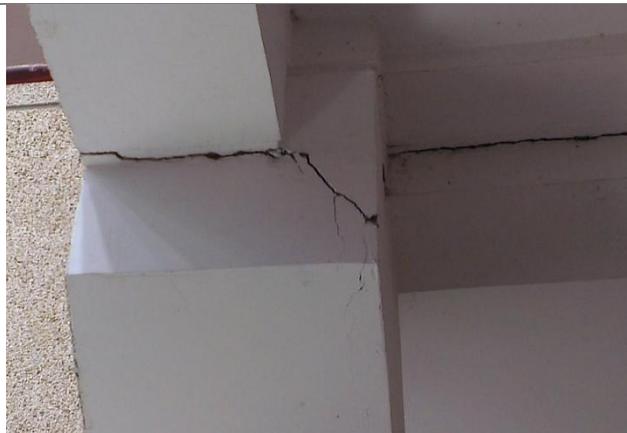
##### IMAGEN DE MUESTRA

Se observó presencia de grieta entre la cara frontal de la ménsula que sostiene a la viga en el eje 4D del nivel planta baja.

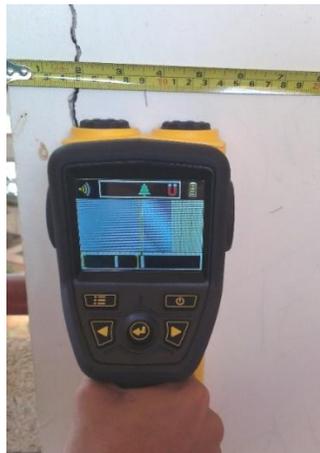
**Figura N°33. Escáner localizador del acero de refuerzo. Fuente: Autores.**

Como se muestra en la fotografía el escáner muestra la localización de la barra de acero a 3,5 cm del elemento, en el punto anterior se afirmó que las columnas tipo C1 en el nivel 1 y 2, presentan poco recubrimiento y exceso de friso, lo que conlleva a considerar que el acero de refuerzo presenta un comportamiento de poca adherencia ya que se encuentra entre el concreto y el friso del elemento y como el acero trabaja a tracción, es indiscutible la presencia de las grietas a temprana edad en la edificación.

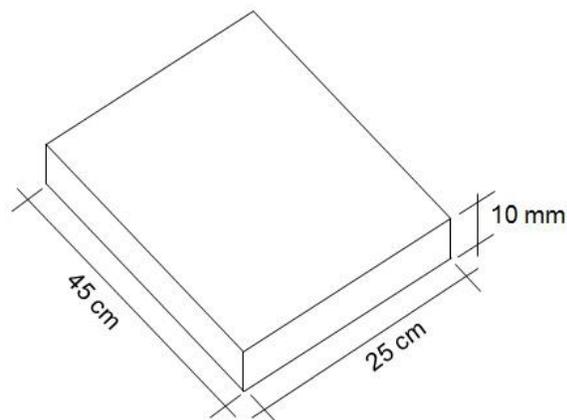
**Neopreno sin  
refuerzo**

**Nota:** Según la verificación en la lámina de neopreno, las dimensiones expresadas en los planos con respecto a la longitud (L) debió ser de 45 cm, por ende este valor también afectará en la verificación de las dimensiones propias de la ménsula.

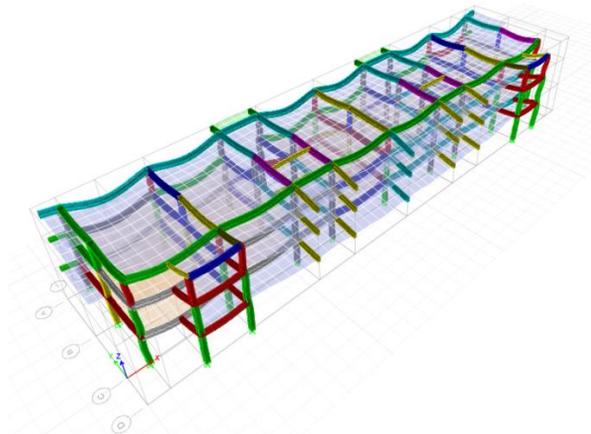
**Figura N°36. Modelado 3D deformada de la estructura. Fuente: ETABS 2015.**

El siguiente paso que se realizó fue la corrida del programa para visualizar de qué manera se deforma la estructura, como se muestra en la figura N° 36; y verificar los resultados obtenidos de cuales elementos

estructurales están fallando y qué tipo de falla presentan cada uno de ellos y en base a ello se estableció el diagnóstico de los problemas presentados para finalmente proponer diversas soluciones que garanticen la estabilidad de la edificación.

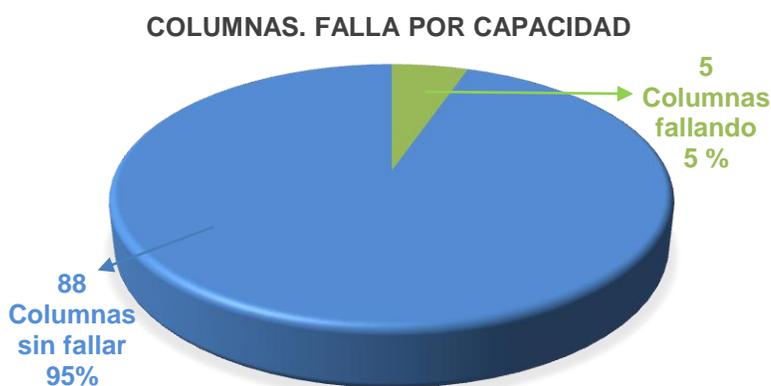
**Figura N°37. Gráfico falla por capacidad. Columnas. Fuente: Autores.**

Elemento	Eje	Nivel	Tipo de falla
Columna	B4	PB	Falla por capacidad. Corte en el nodo excede el límite
Columna	B10	PB	Falla por capacidad. Corte en el nodo excede el límite
Viga	PD 3-4	N1	Falla por corte. Acero de refuerzo insuficiente
Viga	PD 10-11	N1	Falla por corte. Acero de refuerzo insuficiente
Viga	P2 B-C	N1	Falla por corte. Acero de refuerzo insuficiente
Viga	P3 C-D	N1	Falla por corte. Acero de refuerzo insuficiente
Viga	P4 C-D	N1	Falla por corte. Acero de refuerzo insuficiente
Columna	4B	PB	Falla por capacidad. Corte en el nodo excede el límite
Viga	P5 C-D	N1-2	Falla por corte. Acero de refuerzo insuficiente
Viga	P5 A-B	N1	Falla por corte. Acero de refuerzo insuficiente
Volado	P5	Techo	Falla por falta de acero de refuerzo
Viga	P6 C-D	N1-2	Falla por corte. Acero longitudinal insuficiente
Viga	P6 C-D	Techo	Falla por corte. Acero longitudinal insuficiente
Viga	P6 A-B	N1	Falla por corte. Acero de refuerzo insuficiente

Volado	P6	Techo	Falla por falta de acero de refuerzo
Viga	P7 C-D	N1-2	Falla por corte. Acero longitudinal insuficiente
Viga	P7 C-D	Techo	Falla por corte. Acero longitudinal insuficiente
Columna	C7	PB	Falla por capacidad. Corte en el nodo excede el límite
Viga	P8 C-D	N1-2	Falla por corte. Acero longitudinal insuficiente
Viga	P8 C-D	Techo	Falla por corte. Acero longitudinal insuficiente
Viga	P8 B-C	N1	Falla por corte. Acero de refuerzo insuficiente
Viga	P8 A-B	N1	Falla por corte. Acero de refuerzo insuficiente

Volado	P8	Techo	Falla por falta de acero de refuerzo
Viga	P9 C-D	N1-2	Falla por corte. Acero longitudinal insuficiente
Viga	P9 B-C	N1	Falla por corte. Acero de refuerzo insuficiente
Viga	P9 A-B	N1	Falla por corte. Acero de refuerzo insuficiente
Volado	P9	Techo	Falla por falta de acero de refuerzo
Viga	P10 C-D	N1	Falla por corte. Acero de refuerzo insuficiente
Columna	10B	PB	Falla por capacidad. Corte en el nodo excede el límite
Viga	P11 C-D	N1	Falla por corte. Acero de refuerzo insuficiente
Viga	P12 B-C	N1	Falla por corte. Acero de refuerzo insuficiente

- Reforzar las columnas que están sufriendo fallas a través de sistemas FRP (Fiber Reinforced Polyester), de esta manera se brindará una mayor resistencia a la flexión y dotamos de mayor confinamiento a estos elementos. Este es un sistema de bajo costo en comparación a tener que aumentar la sección de las columnas, con la consiguiente pérdida de la apariencia arquitectónica original. Una vez reforzado y cubierto el elemento, el cambio en la apariencia es nulo, pero muy significativo en resistencia.

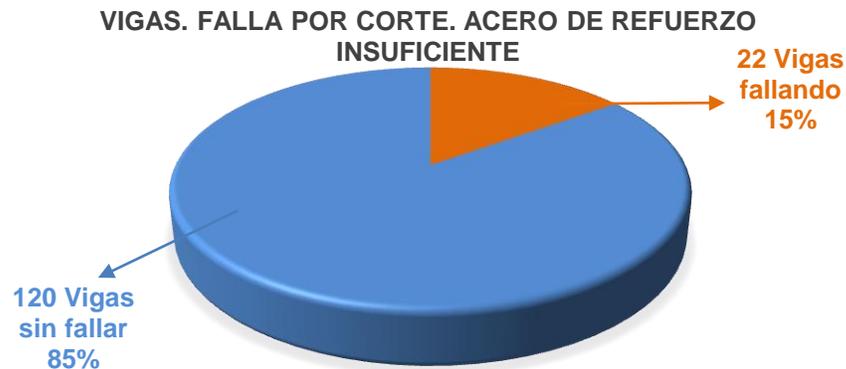
**Figura N°38. Gráfico falla por capacidad. Vigas. Fuente: Autores.**

- a. En el análisis por capacidad, la demanda necesaria por acero de refuerzo de 260 elementos verificados, 31 (12%) fallan por refuerzo insuficiente.
- b. En el análisis no lineal (Pushover), el mecanismo de pórtico desplazable se generó en el nivel "B" operacional en dirección "X", con un desplazamiento máximo de 9,86 cm. Para la dirección "Y" el desplazamiento máximo es de 4,33 cm, se generó en el nivel "E" colapso. Por lo tanto, la estructura genera un mejor desempeño en el sentido "X" que en el sentido "Y".

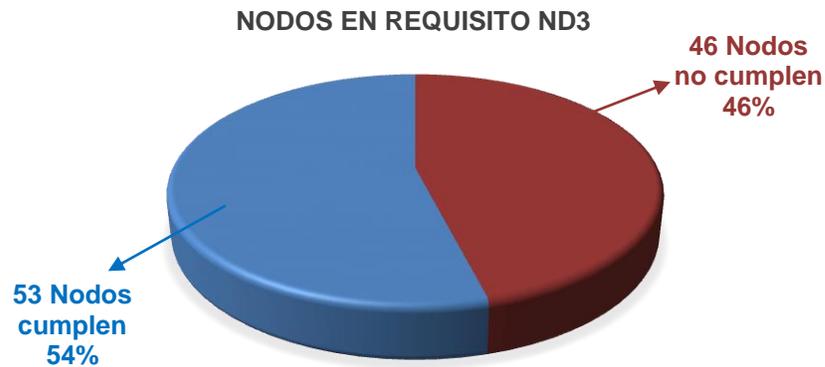
**Figura N°42. Gráfico de nodos en ND3. Fuente: Autores.**

- c. De 99 nodos verificados 46 (46%) no cumplen con este requisito. Por lo tanto, estos nodos tienen la probabilidad de fallar por falta de adherencia, esto podría ocasionar un colapso global del sistema estructural.

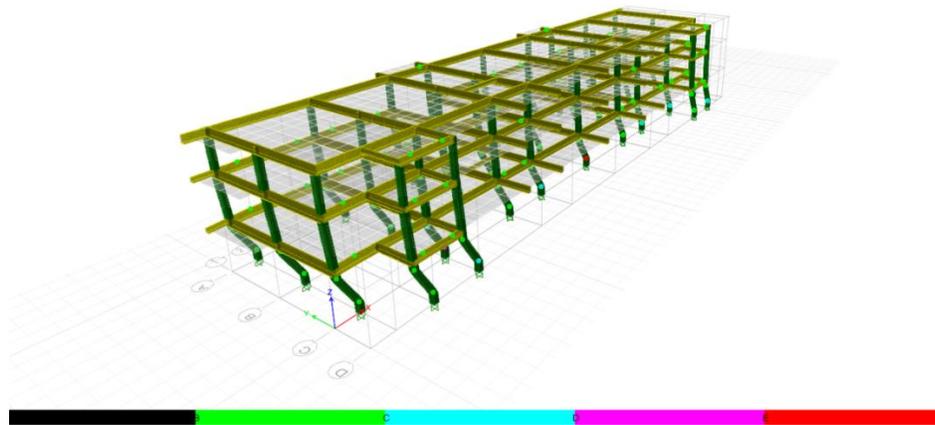
Figura N°43. Rótulas plásticas generadas en vigas y columnas. Fuente: ETABS 2015.

En la figura anterior se muestran de qué manera se generaron rótulas plásticas en la estructura, cada color representa el nivel de servicio en el cual se comportaría la edificación en el momento de un evento sísmico. De los cuales se explican a continuación:

<b>Pasos</b>	<b>Observaciones</b>
Paso 1	Se generan articulaciones plásticas en las vigas del pórtico A en los tramos 5-6 y 8-9.
Paso 2	Se generan las primeras rótulas plásticas en las columnas 6 y 9 del pórtico A en el nivel del techo, es decir ya en estos elementos existen puntos de fallas considerables.
Paso 3	Se generan rótulas plásticas en todas las columnas del pórtico A en el nivel planta baja, y el desplazamiento lateral es de 4,99 cm en el tope.
Paso 5	Se generan rótulas plásticas en todas las columnas de planta baja, columnas 4 y 11 en el pórtico D y columna 4 en el pórtico C, con un desplazamiento máximo de 9,86 cm.

<b>Pasos</b>	<b>Observaciones</b>
Paso 1	El desplazamiento lateral máximo es de 1,89 cm, en la viga CD del pórtico 10 se genera la primera rótula plástica.
Paso 5	Desplazamiento lateral máximo de 3,94 cm, la condición de la viga CD llega a colapso en el pórtico 10.
Paso 9	Desplazamiento lateral máximo es de 4,33 cm, llegando a nivel de colapso las rótulas plásticas en las vigas del tramo AB pórtico 6, pórtico 8 en el nivel 1-2, pórtico 9 tramo BC nivel 1, tramo CD pórtico 10 nivel 1.

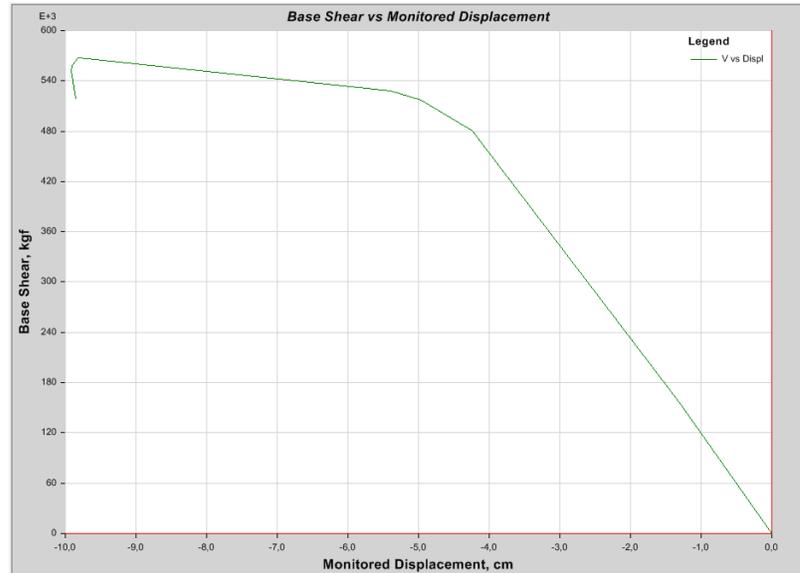
Figura N°44. Curva de capacidad Push X. Fuente: ETABS 2015.

En base a los resultados anteriormente mostrados se concluyó que la estructura va a fallar para un sismo frecuente, creando un mecanismo de colapso global en la dirección X.
