**“DURABILIDAD DEL CONCRETO ARMADO EN VIVIENDAS DE ZONAS  
COSTERAS POR ACCIÓN DEL MEDIO AMBIENTE EN LA  
CONURBACIÓN BARCELONA, LECHERIA, PUERTO LA CRUZ Y  
GUANTA DEL ESTADO ANZOÁTEGUI”**

Realizado por:  
**SARA P. ESCALANTE D.**

Barcelona, Enero de 2010.

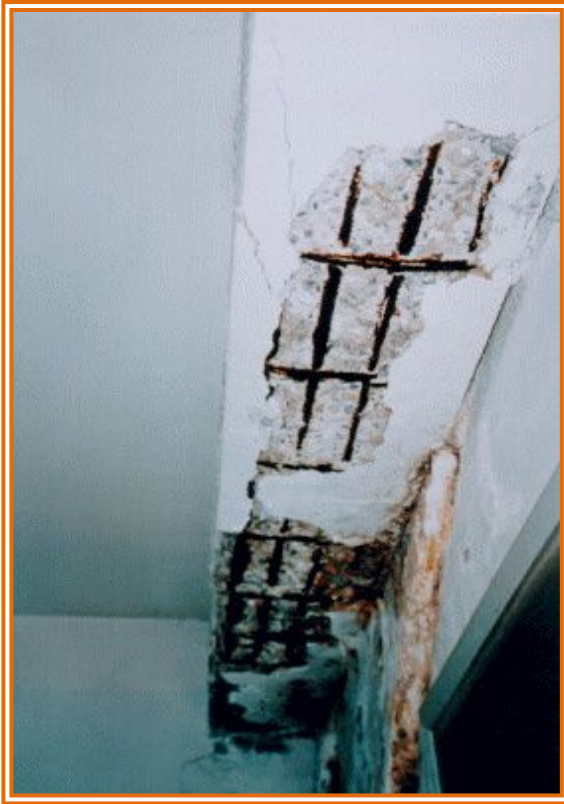
**Fig. 2.5** La corrosión ha provocado el desprendimiento del recubrimiento de concreto causando la visibilidad y la vulnerabilidad de las armaduras de la viga.

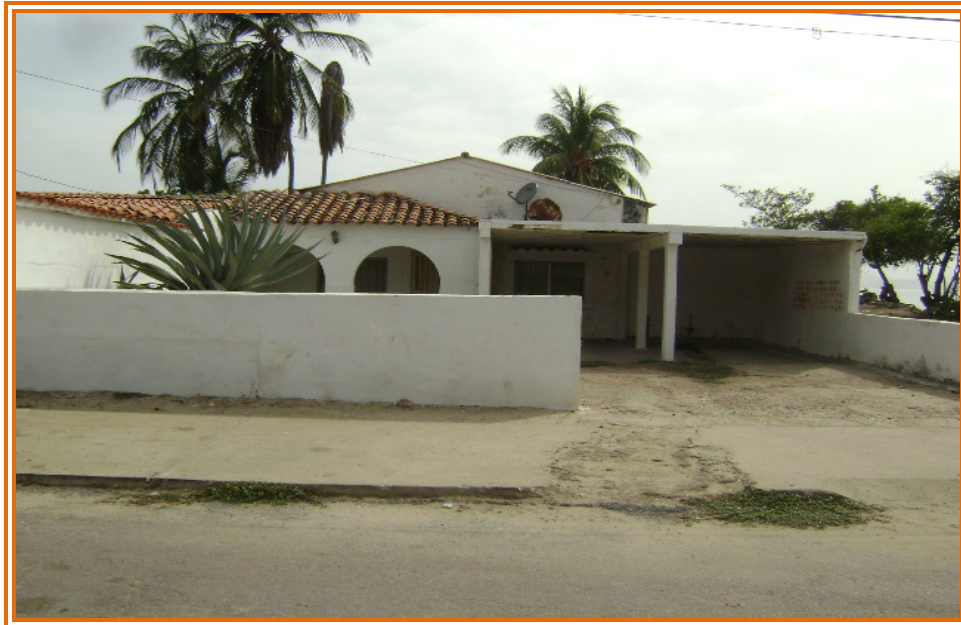
Esta vivienda unifamiliar (figura 4.1), fue construida hace aproximadamente 60 años siendo su dueño original el Dr. Guzmán Lander, el cual la otorgo por herencia a un hijo de crianza. Esta obra presenta actualmente problemas de agrietamiento y corrosión en sus elementos estructurales, debido fundamentalmente a la acción de la atmosfera marina.

**Fig. 4.1** Vivienda ubicada en Lechería, construida en el año 1950 aproximadamente.

En vista de que este proceso lleva años y no se ha concretado, es de interés de los propietarios reparar la estructura por lo cual se tratara de encontrar las posibles razones que dieron origen al deterioro para dar las recomendaciones para su reparación.

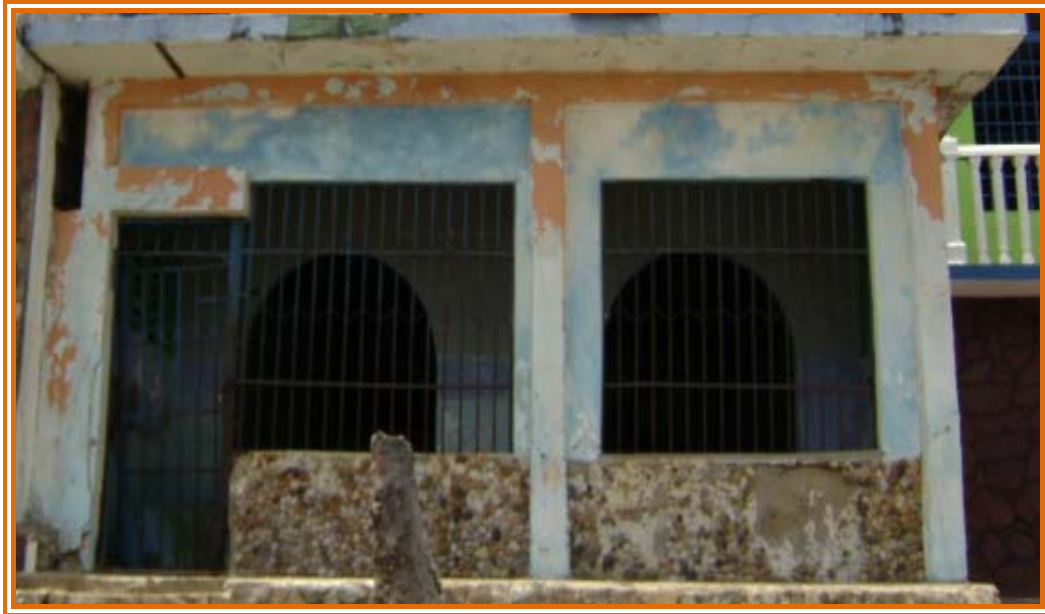
Vivienda unifamiliar (figura 4.16), construida hace aproximadamente 20 años. En la actualidad esta vivienda presenta problemas estructurales, debido principalmente a que se encuentra en contacto con la atmósfera marina.

**Fig. 4.16** Vivienda ubicada en Puerto La Cruz, construida en el año 1989.

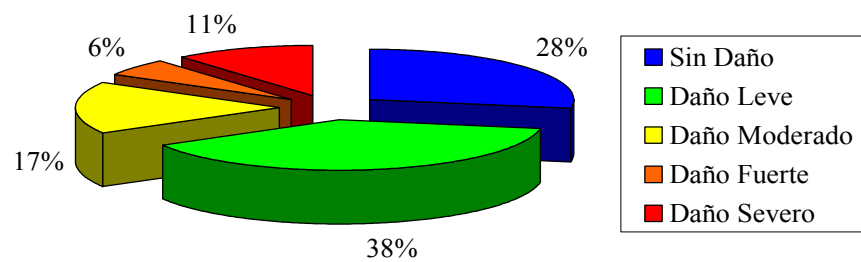
**Gráfica 4.4** Porcentajes de Daños en Columnas, vivienda ubicada en Puerto la Cruz.

1. El porcentaje de daños en las columnas es de casi el 70%, siendo el daño leve el predominante con un 38%.

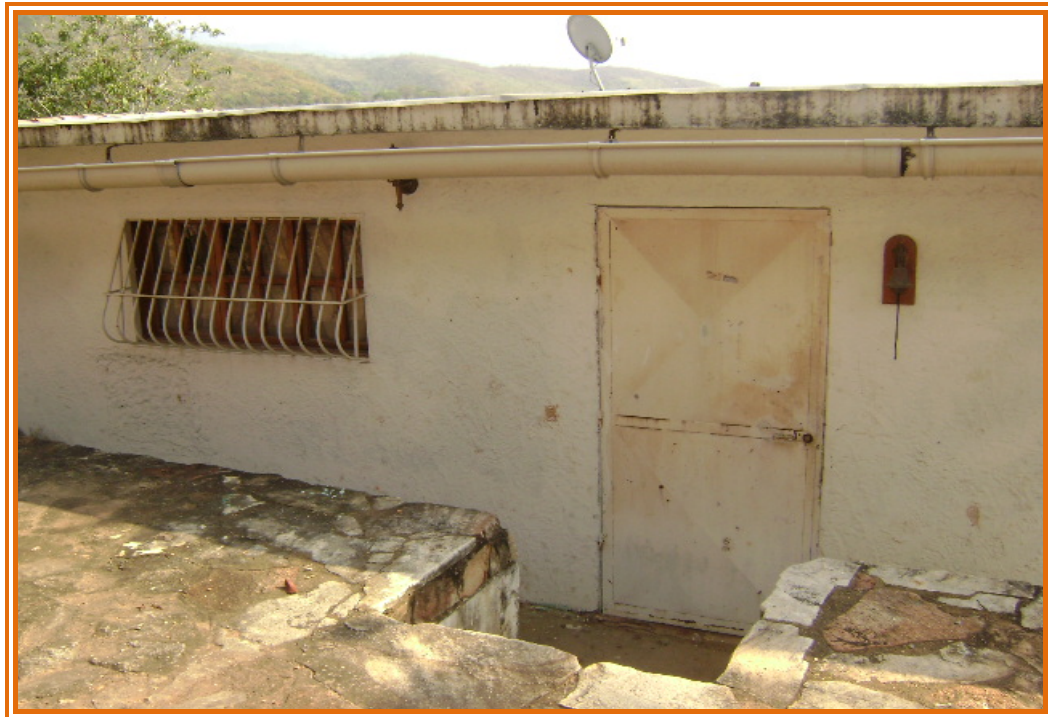
Vivienda multifamiliar (figura 4.22), construida hace 20 años. Pertenece a dos familias extranjeras los cuales la usan para vacacionar. Actualmente presenta problemas estructurales, ya la vivienda presenta grietas en varios elementos estructurales.

**Fig. 4.22** Fachada de vivienda ubicada en Guanta, construida hace aproximadamente 20 años

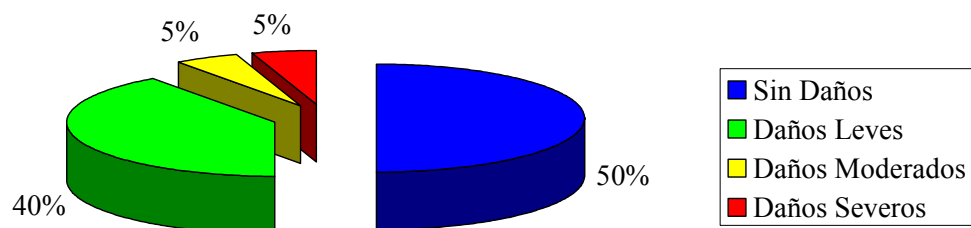
**Gráfica 4.7** Porcentajes de Daños en Columnas (Planta Baja), vivienda ubicada en Guanta.

1. Los daños en las columnas de la planta baja son del 50%, predominando los daños leves con un 40%.

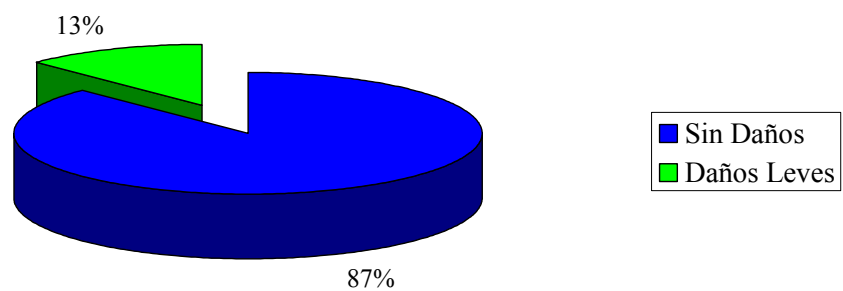
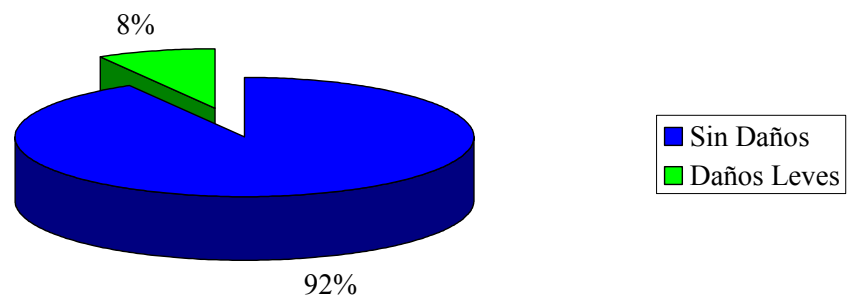
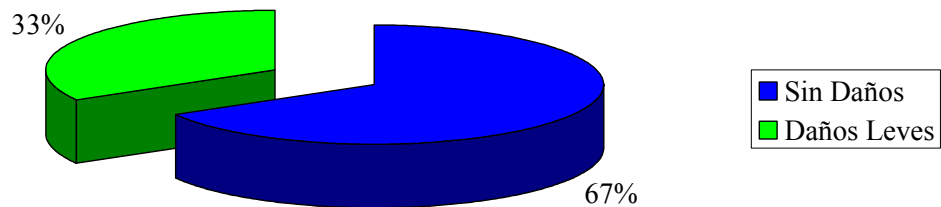
1. Las columnas del nivel 1 solo presentan daños leves que representan el 13% de la totalidad de las mismas.
2. Los daños en las vigas también fueron leves y de menor porcentaje representando el 8%.
3. Del mismo modo en las losas de techo se registraron daños leves que representan el 33%.

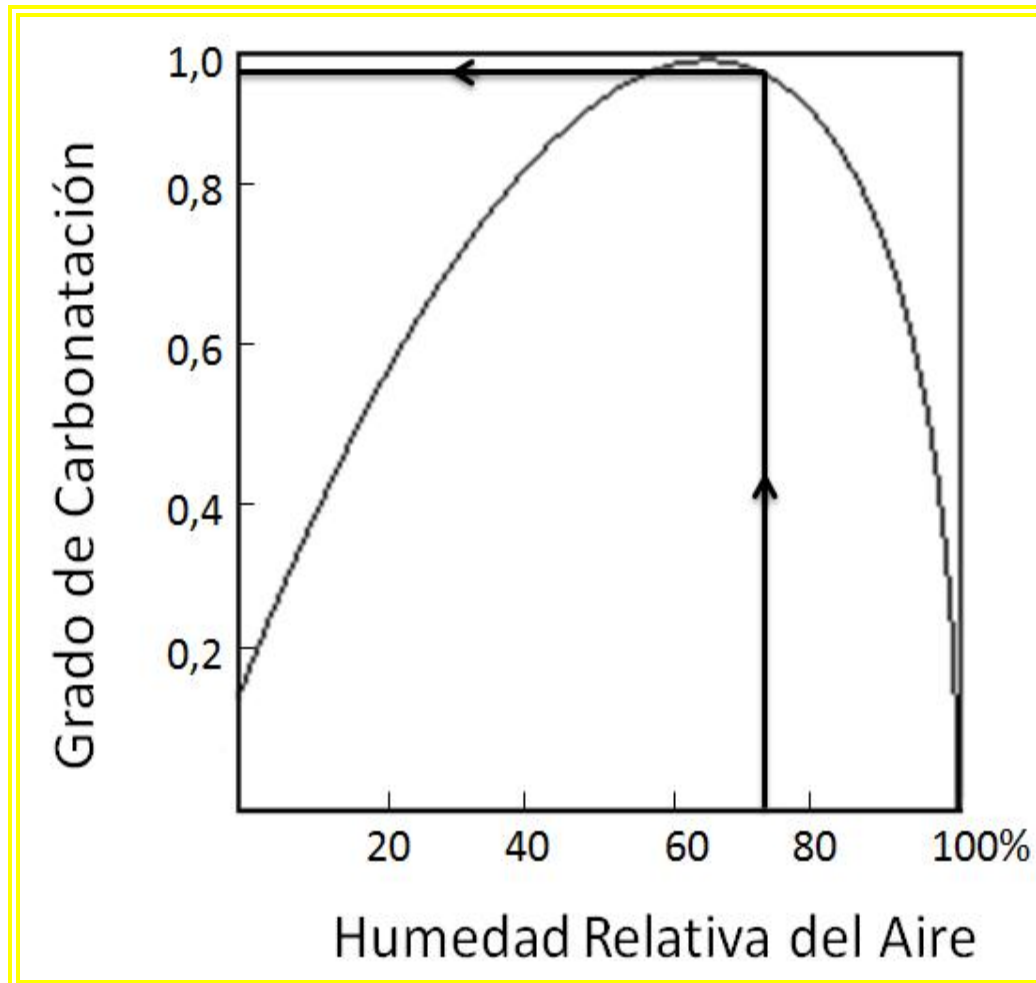
**Grafica 4.14** Carbonatación del concreto en función de la humedad. (Verbeck)

De acuerdo a la Grafica se puede observar que el grado de carbonatación a la cual se encuentra expuesta el concreto es de un 97 % para la muestra estudiada.

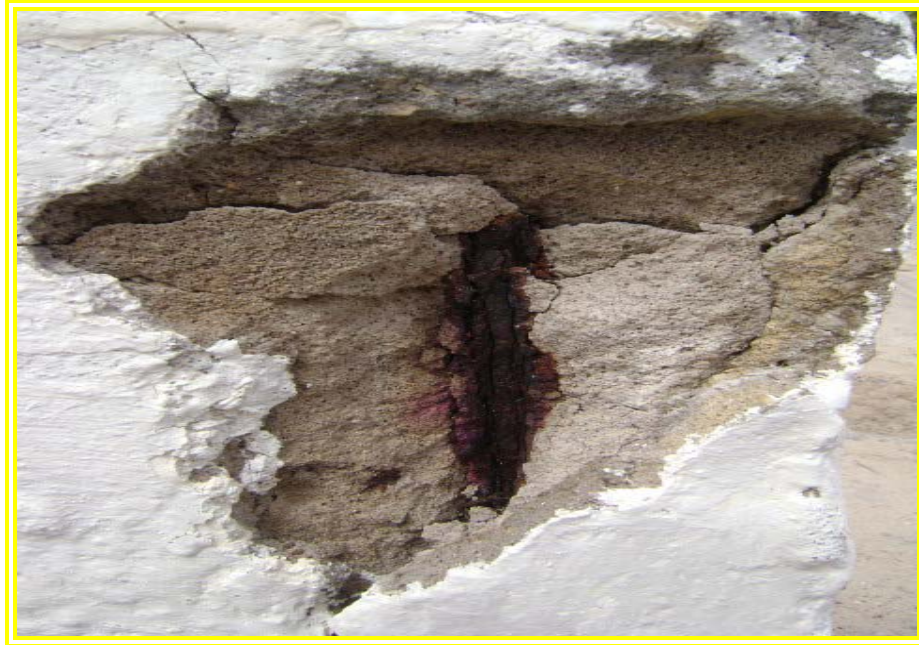
Al aplicar la solución de fenolftaleína (1%) sobre la columna, se observó que el color de la zona ensayada se alteró, cambiando a un color violeta, lo cual indica que la carbonatación en el elemento tiene bastante progreso y el Ph a disminuido entre 9 – 9,5. En la figura 5.1 se puede apreciar el efecto.

**Fig. 5.1** Reacción de la fenoltaleína en la columna.
