**ACTUALIZACIÓN DE LOS LAZOS DE CORROSIÓN ASOCIADOS A LA
COLUMNA DE DESTILACIÓN ATMOSFÉRICA DE LA UNIDAD DE
CRUDO DE LA PLANTA MEJORADORA DE CRUDO EXTRAPESADO DE
PDVSA – PETROPIAR**

TRABAJO DE GRADO PRESENTADO ANTE LA UNIVERSIDAD DE
ORIENTE COMO REQUISITO PARCIAL PARA OPTAR AL TÍTULO DE:

Barcelona, Diciembre de 2011

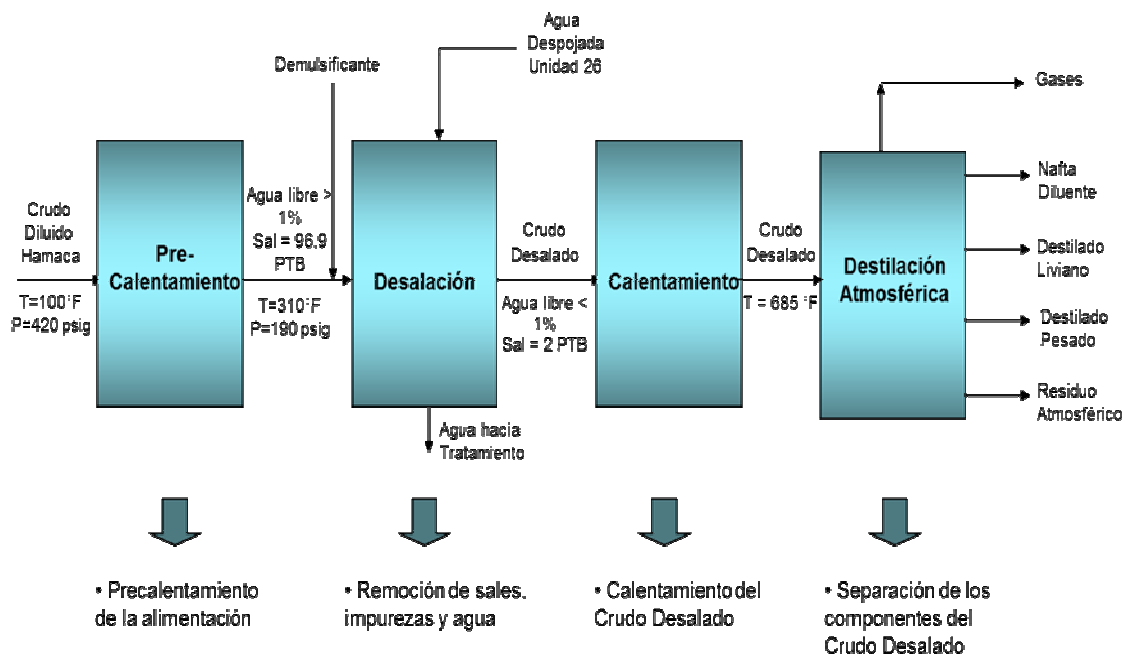
- **Sección de calentamiento:** La alimentación al salir de los desaladores pasa por una columna de separación y luego se precalienta en una serie de intercambiadores, para finalmente entrar al horno, donde se calienta hasta 685°F.
- **Destilación atmosférica:** La columna separa la alimentación de crudo diluido en: nafta diluyente, destilado liviano, destilado pesado, y residuo atmosférico. La columna atmosférica está diseñada para procesar 247.575 BPDO de crudo diluido Hamaca. Sin embargo, con baja carga, las bandejas están diseñadas para operar a un 50% de eficiencia en condiciones normales. El diseño de la columna es vertical, en forma de chimenea. La columna tiene una altura de 142'6", de tangente a tangente, y un diámetro interior de 20'6". La altura total de la columna es de 229'3". (Alfonzo, 2004)

Figura 2.1. Diagrama de bloque de la unidad de destilación atmosférica.
(Alfonzo, 2004)

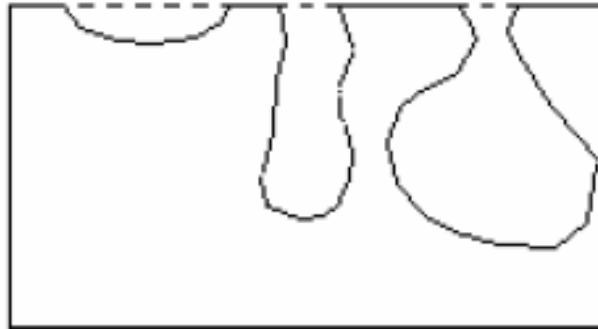
La picadura es otra forma de ataque corrosivo muy localizado, que forma agujeros o pequeños hoyos. Corrientemente las picaduras penetran desde la superficie horizontal hacia el interior en dirección casi perpendicular. Es un tipo de corrosión extremadamente insidioso ya que muchas veces es indetectable, con muy poca pérdida de material, hasta que ocurre una falla.

Se supone que la gravedad es la causante del crecimiento debajo de la picadura, la disolución se concentra dentro de la picadura a medida que ésta progresa hacia abajo. La picadura se inicia en un defecto superficial localizado, como una pequeña grieta o una ligera modificación de la composición. Se ha observado que las muestras con superficies pulidas presentan gran resistencia a la corrosión por picaduras. A veces los aceros

Figura 2.6. Picaduras.

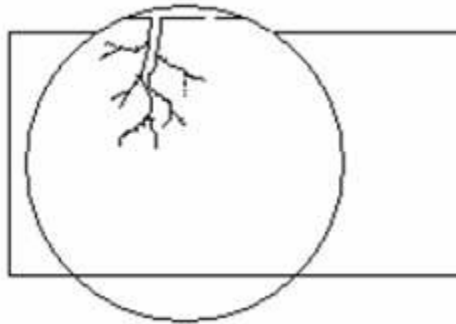
Las condiciones que se han de verificar para que se produzca este ataque corrosivo son: que la grieta sea suficientemente ancha para permitir la entrada del electrólito, y que sea suficientemente estrecha para impedir que la solución salga fácilmente. Algunas juntas o uniones en las que intervienen elementos rugosos o absorbentes, constituyen zonas especialmente peligrosas por su capacidad para retener el electrólito. (Gómez, 2004)

Figura 2.10. Corrosión por grietas.

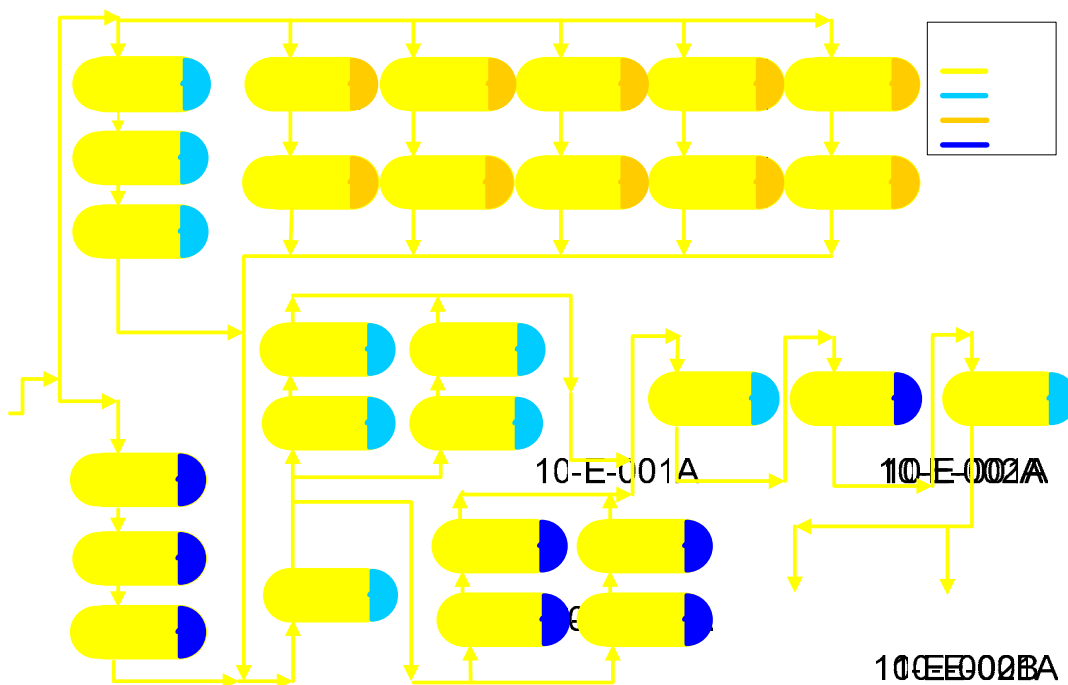
Figura 4.1. Componentes del lazo de corrosión 10-001 establecido por CRA.

Se puede observar en la figura 4.1 que el lazo inicia con la entrada de crudo diluido proveniente de los tanques de la unidad 61 (unidad de crudo), a través de una línea que se divide en tres corrientes, la primera se dirige hacia los intercambiadores 10-E-001A/B/C (carcasa), la segunda hacia los intercambiadores 10-E-002A/B/C/D/E/F/G/H/I/J (carcasa), y la tercera corriente va hacia los intercambiadores 10-E-004A/B/C (carcasa). Las corrientes que salen de la serie de intercambiadores anteriores se conectan en una línea común, para así entrar al intercambiador 10-E-005 (carcasa).

El crudo precalentado que sale del intercambiador 10-E-005 (carcasa) se divide en dos corrientes: una que va a los intercambiadores 10-E-006A/B/C/D (carcasa) y otra que va a los intercambiadores 10-E-007A/B/C/D

(carcasa). Ambas corrientes de salida entran al intercambiador 10-E-008 (carcasa), de allí pasan al intercambiador 10-E-009 (carcasa), y luego al intercambiador 10-E-010 (carcasa). La línea de salida del 10-E-010 (carcasa) de crudo precalentado, se divide en dos corrientes en paralelo para entrar en los desaladores 10-V-002A/B y 10-V-003A/B (el lazo no involucra ambos desaladores).

Como se puede ver en la figura 4.38, para el lazo 10-001 no surgió ningún cambio en el recorrido del mismo, manteniendo los componentes asociados a él, el color que tenía definido en un principio (amarillo) y el nombre de dicho lazo. Pero si tuvo cambios en cuanto a los mecanismos de daño que se le asignaron por diseño (CRA). Por lo tanto permanece el recorrido explicado detalladamente en la figura 4.1 en el objetivo 1.

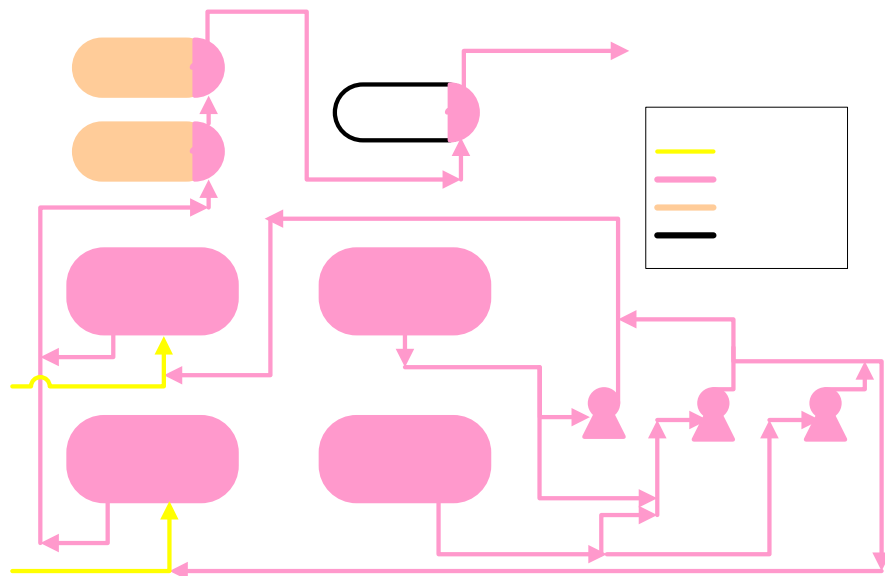
Figura 4.2. Componentes del lazo de corrosión 10-002 establecido por CRA.

El lazo 10-002 se inicia (figura 4.2) con los desaladores 10-V-002A/B y 10-V-003A/B, en donde se tiene una salida de agua de lavado correspondiente a los desaladores 10-V-002B y 10-V-003B. El agua de lavado que sale del 10-V-002B es enviada a las bombas 10-P-019A/B, y la dos corrientes de salida se incorporan a la línea de entrada de crudo precalentado que va al desalador 10-V-002A, y el agua de lavado que sale del desalador 10-V-003B es enviada a las bombas 10-P-019B/C, y las dos

corrientes que salen de ellas se incorporan a la línea de entrada de crudo precalentado que va al desalador 10-V-003A.

Continúa con los efluentes del desalador correspondiente a los desaladores 10-V-002A y 10-V-003A que son enviados a una línea común que entra a los intercambiadores 10-E-011A/B (tubos) y luego al intercambiador 10-E-012 (tubos), y finaliza con la línea de salida de éste que va a la unidad 65 (unidad de tratamiento de aguas de desecho). En la figura 4.2 se puede observar que la carcasa del intercambiador 10-E-012 no pertenece a ningún lazo, esto se debe a que el fluido que va por la carcasa es agua de enfriamiento y no existe ningún lazo asignado para corrientes de agua de enfriamiento.

CRA por diseño. Se mantiene el recorrido explicado para la figura 4.2 en el objetivo 1.

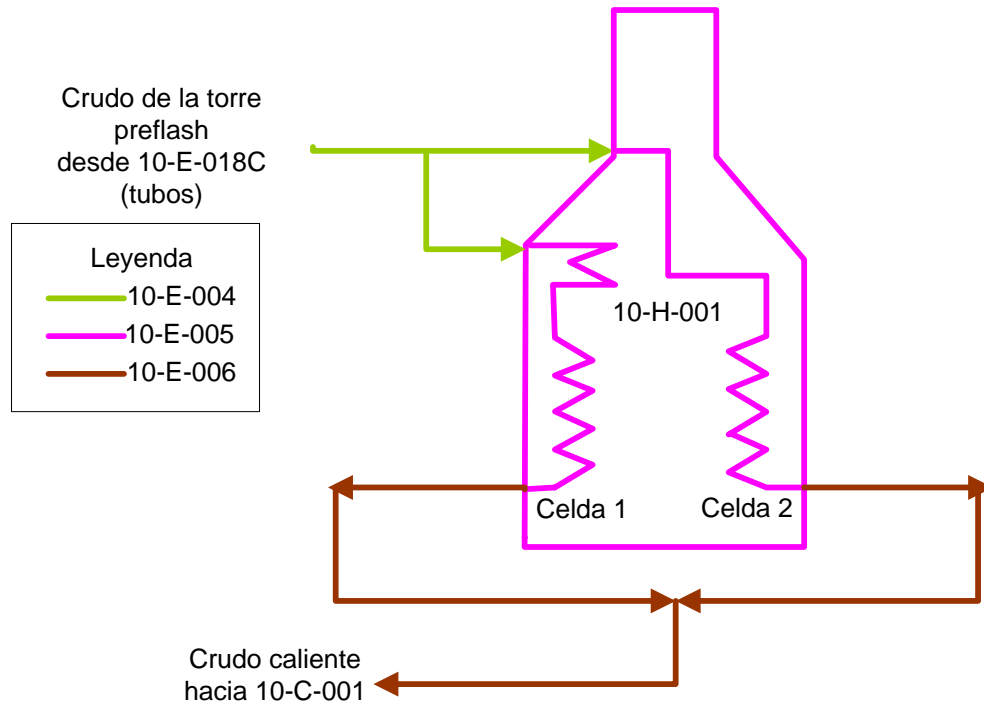
Figura 4.5. Componentes del lazo de corrosión 10-005 establecido por CRA.

Este lazo sólo involucra el horno de carga 10-H-001 como se puede observar en la figura 4.5, incluyendo los tubos convectivos que son los que se encuentran en la parte superior del horno (mas alejados de la llama que se encuentra en el fondo del horno), y los tubos radiantes que se encuentran en la parte inferior del horno en donde reciben el calor de la llama más directo. Recordando que para el análisis de los equipos, no se incluyen aquellos sistemas de combustión, que para este caso del horno, sólo se estudiarán los tubos (convectivos y radiantes), ya que por ellos pasa el fluido principal, que es crudo de la torre preflash. En cambio por la carcasa de dicho horno circula aire y combustible, que son los responsables de lograr las altas temperaturas en los tubos.

También cambió de color ya que anteriormente tenía color fucsia, y ahora tiene color morado. Teniendo entonces el recorrido correspondiente a la figura 4.5 seguido del recorrido de la figura 4.6.

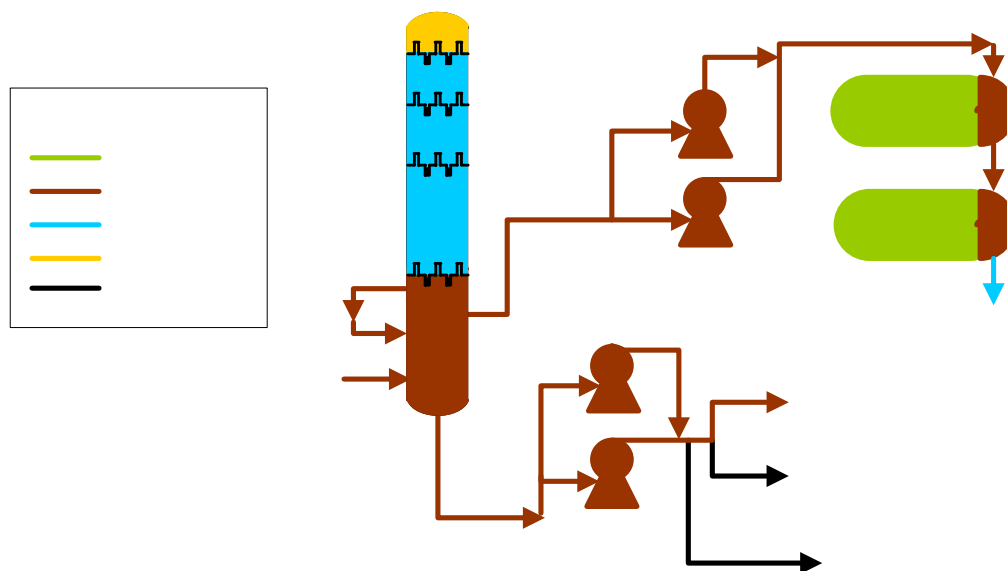
Figura 4.6. Componentes del lazo de corrosión 10-006 establecido por CRA.

Se puede observar en la figura 4.6 que el lazo inicia con la salida de crudo caliente proveniente de horno 10-H-001 que entra en el fondo de la columna atmosférica 10-C-001, lo que incluye también en el lazo el fondo de dicha columna. Además involucra la línea de recirculación de destilado pesado desde el plato 7 al 6, al igual que línea de salida de destilado pesado

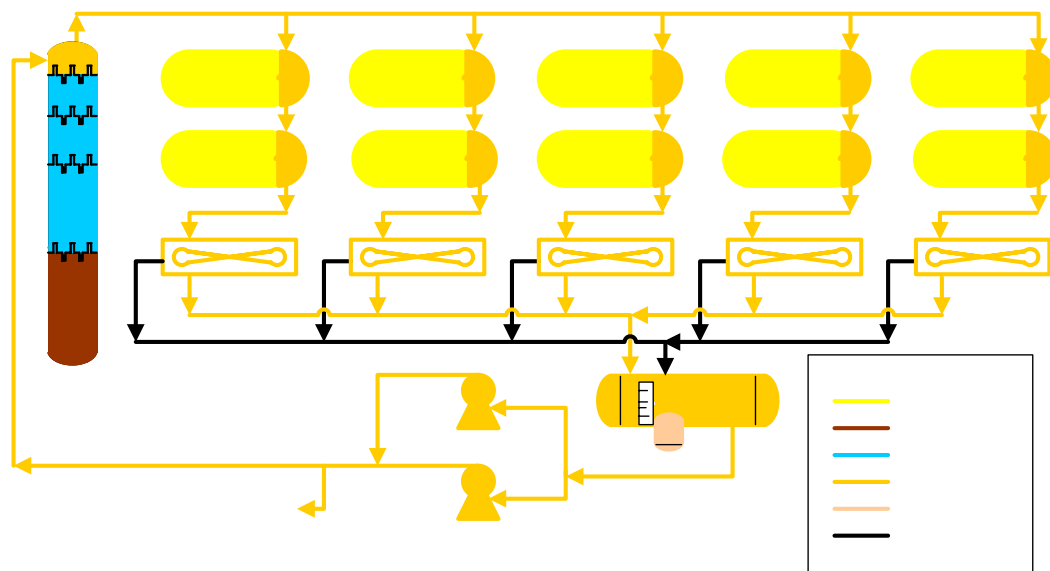
Figura 4.8. Componentes del lazo de vapores de tope atmosférico por CRA.

Se puede observar en la figura 4.8 que el lazo se inicia con el tope de la columna atmosférica 10-C-001, donde los vapores de tope de ella son divididos en cinco corrientes en paralelo, en donde la primera corriente va hacia el intercambiador 10-E-002B (tubos) y continúa hacia el intercambiador 10-E-002A (tubos), la segunda va hacia el intercambiador 10-E-002D (tubos) y sigue hacia el intercambiador 10-E-002C (tubos), la tercera corriente se dirige hacia el intercambiador 10-E-002F (tubos) y continúa al intercambiador 10-E-002E (tubos), la cuarta corriente va hacia el intercambiador 10-E-002H (tubos) y continúa al intercambiador 10-EA-002A (tubos), la quinta corriente va hacia el intercambiador 10-EA-002E (tubos).

dispuso por diseño en el CRA. En cuanto al recorrido, se tomará el mismo que para la figura 4.8, en donde sólo se agregó la siguiente línea:

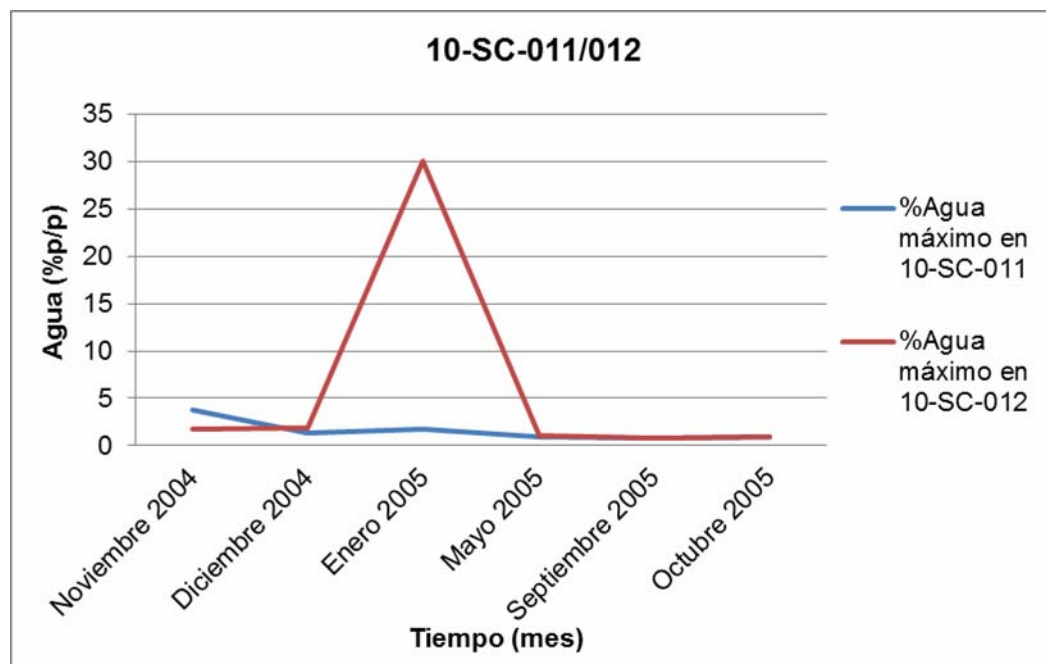
Figura 4.14. Tendencia de la cantidad de agua máxima en los toma muestras 10-SC-011 y 10-SC-012 para el año 2004 y 2005.

Como se muestra en la figura 4.14, la cantidad de agua que va con el crudo desalado siempre está por encima de los límites de activación de la corrosión bajo tensión por H_2S húmedo que es 20ppm, y en la figura se observa que los valores están por encima de 0,7%p/p. Si, 1%p/p es igual a 10000ppm, los valores de agua están por encima de 7000ppm; por lo cual si es posible la activación de este mecanismo. Acotando que deben realizarse los análisis actualmente en los toma muestras para tener un valor más real de la cantidad de agua.

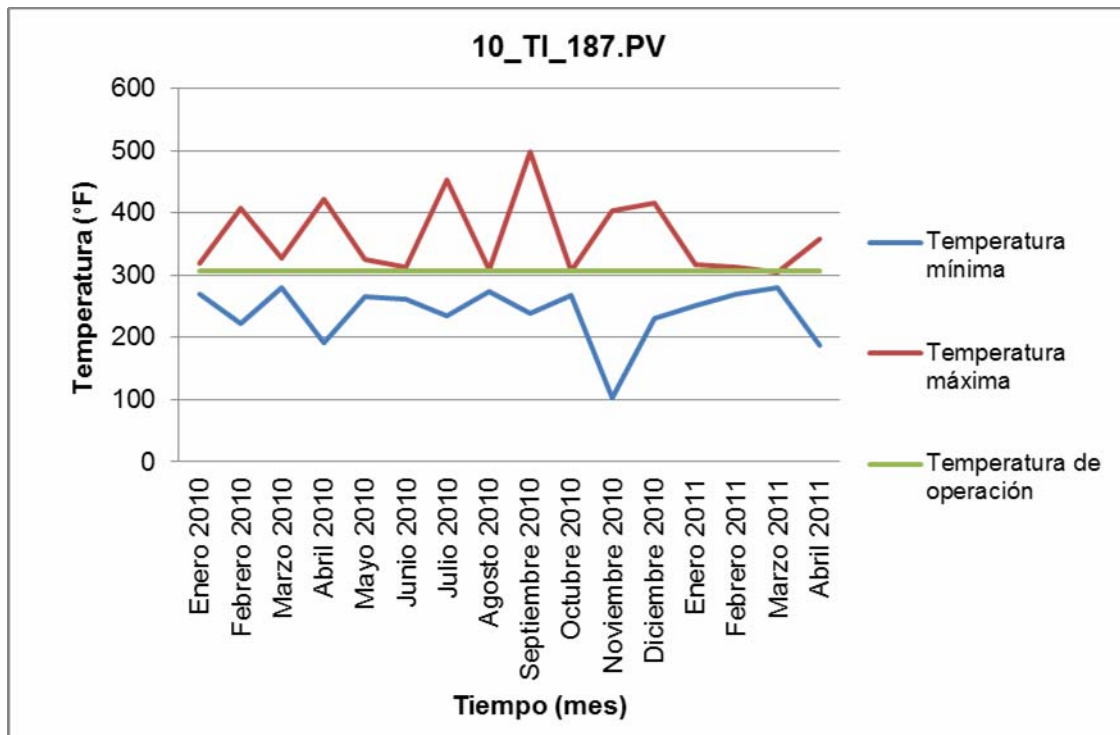
Figura 4.15. Tendencia de la temperatura mínima, máxima y de operación en función del tiempo para el indicador de temperatura 10_TI_187.PV.

Analizando la figura 4.15 se puede notar que hay varios puntos que sobrepasan los 350°F, que es la temperatura de activación para la corrosión por ácido nafténico, pero en este caso haciendo un análisis exhaustivo de los valores reportados en el programa Aspen Process Explorer, los cuales no se presentan en la tabla 4.14 por el exceso de datos (se reporta un valor cada hora), se pudo visualizar que los picos de temperatura no duran más de dos horas, y aunque para este mecanismo el tiempo no es un factor

Se puede corroborar la existencia de la corrosión por ácidos nafténicos en el sistema descrito en la figura 4.15, ya que al visualizar la curva de azufre de operación en la grafica 4.17 (línea azul), ésta siempre está por encima del valor propuesto por diseño, y aunado a la temperatura y al análisis de TAN que se estudió en la figura 4.16, se puede decir que si es posible la activación de dicho mecanismo.

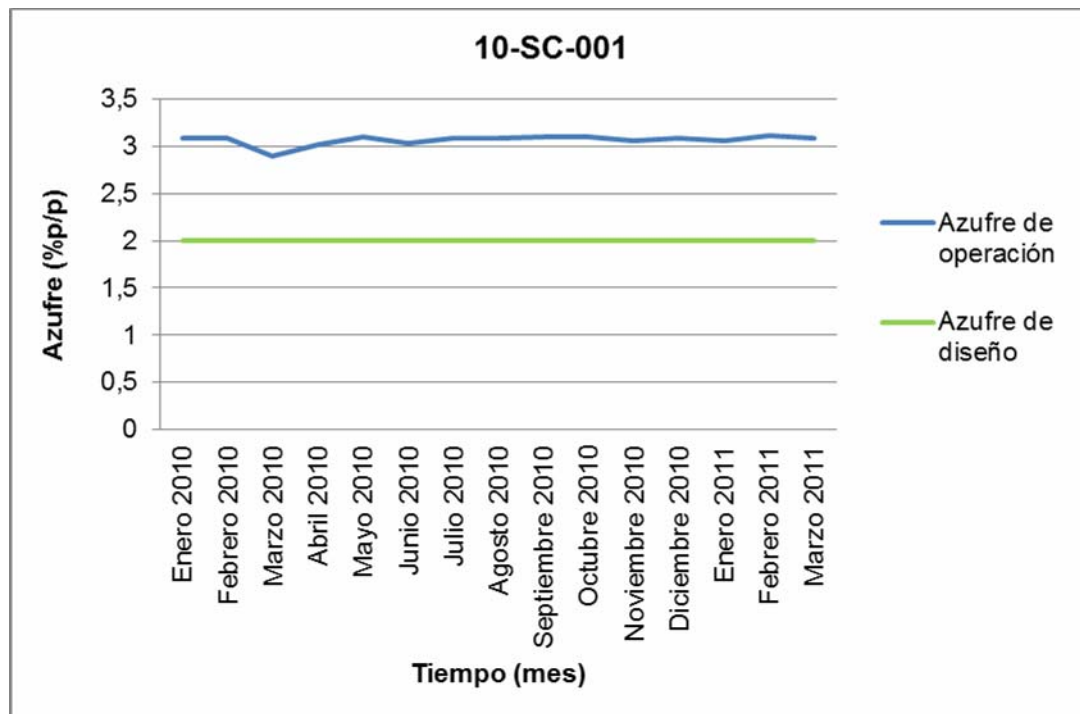
Figura 4.17. Tendencia de la cantidad de azufre de operación y de diseño en el toma muestra 10-SC-001.

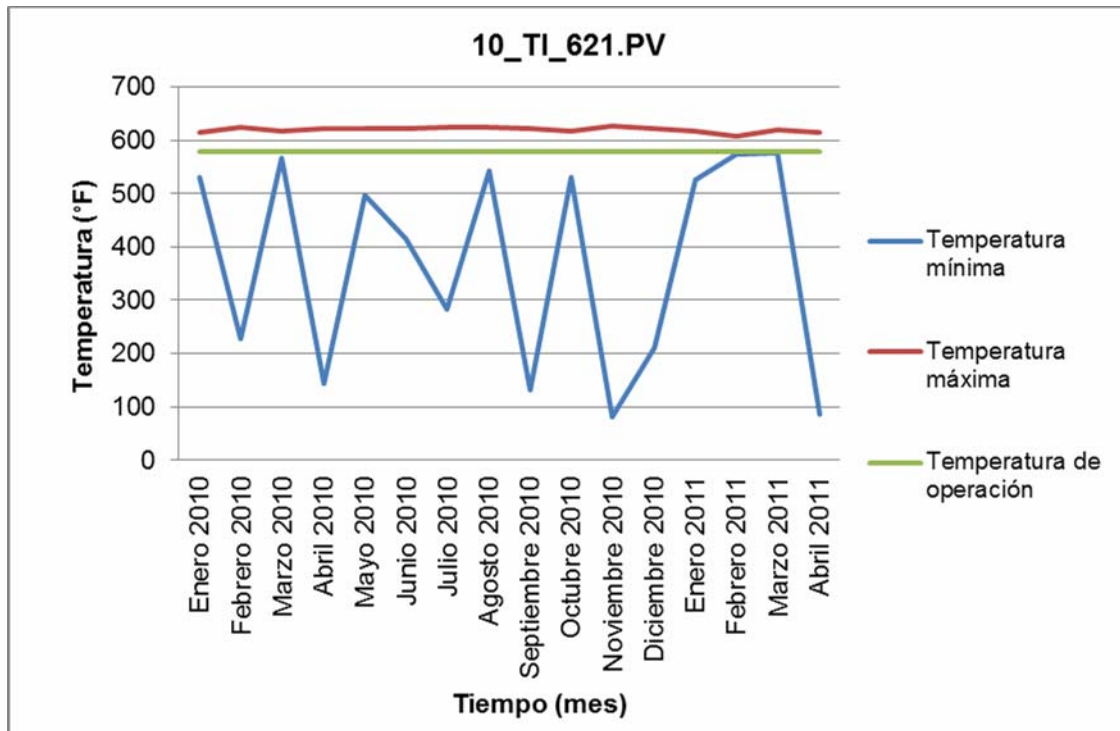
Figura 4.19. Tendencia de la temperatura mínima, máxima y de operación en función del tiempo para el indicador de temperatura 10_TI_621.PV.

Se puede notar que para los tubos convectivos las temperaturas máximas no se alejan mucho de la de operación, pero igualmente se encuentran por encima de los límites de activación de la corrosión por ácidos nafténicos. Tomando los análisis de TAN y azufre del lazo 10-003 (para este lazo tampoco se realizan dichos análisis en los toma muestras cercanos), se puede corroborar la existencia de este mecanismo. Aunado a esto los tubos convectivos no poseen una metalurgia resistente al mecanismo ya que están contruidos por 9%Cr.

Analizando el mecanismo de daño creep, se necesitan temperaturas mayores a 800°F (para 9%Cr), observando la figura 4.19 esto no se logra por

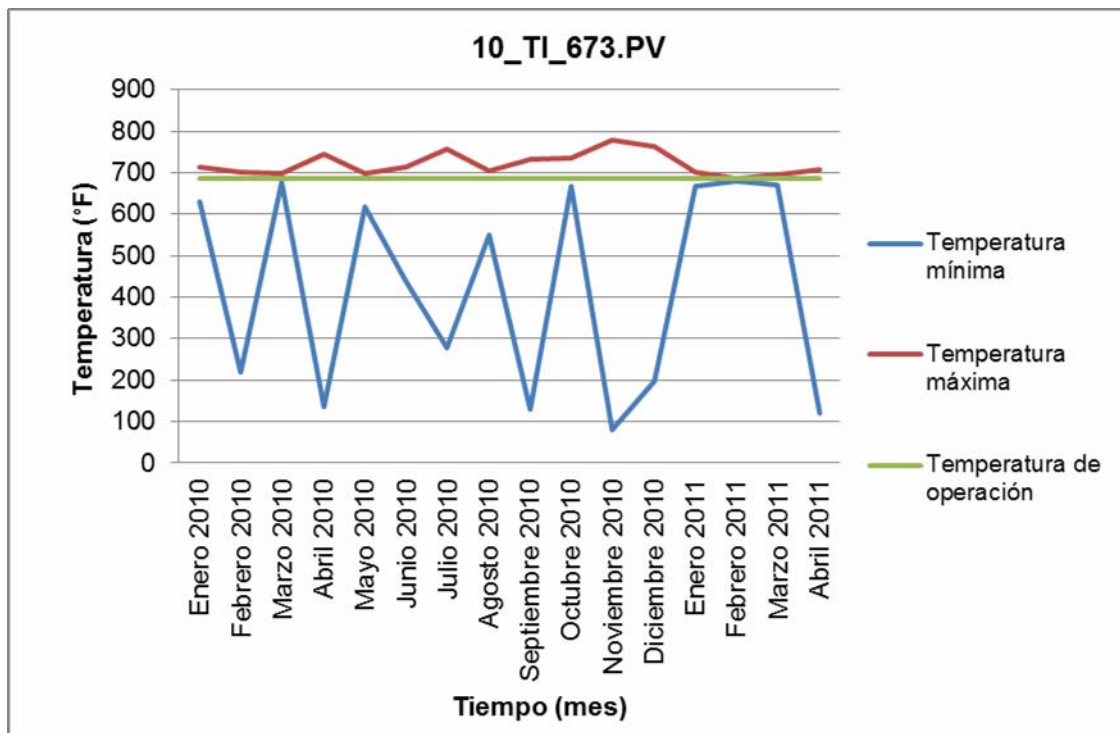
Figura 4.20. Tendencia de la temperatura mínima, máxima y de operación en función del tiempo para el indicador de temperatura 10_TI_673.PV.

En la figura 4.20 se observa que la temperatura de operación es más alta que para los tubos convectivos (105°F por encima), ya que esta zona se encuentra más cerca de la llama del horno, y las temperaturas máximas presentan ciertas desviaciones en cuanto a la de operación, pero no se alejan tanto de ella, existe un valor por encima de operación de 800°F. Los tubos radiantes están contruidos de 317L, y para este tipo de metalurgia se

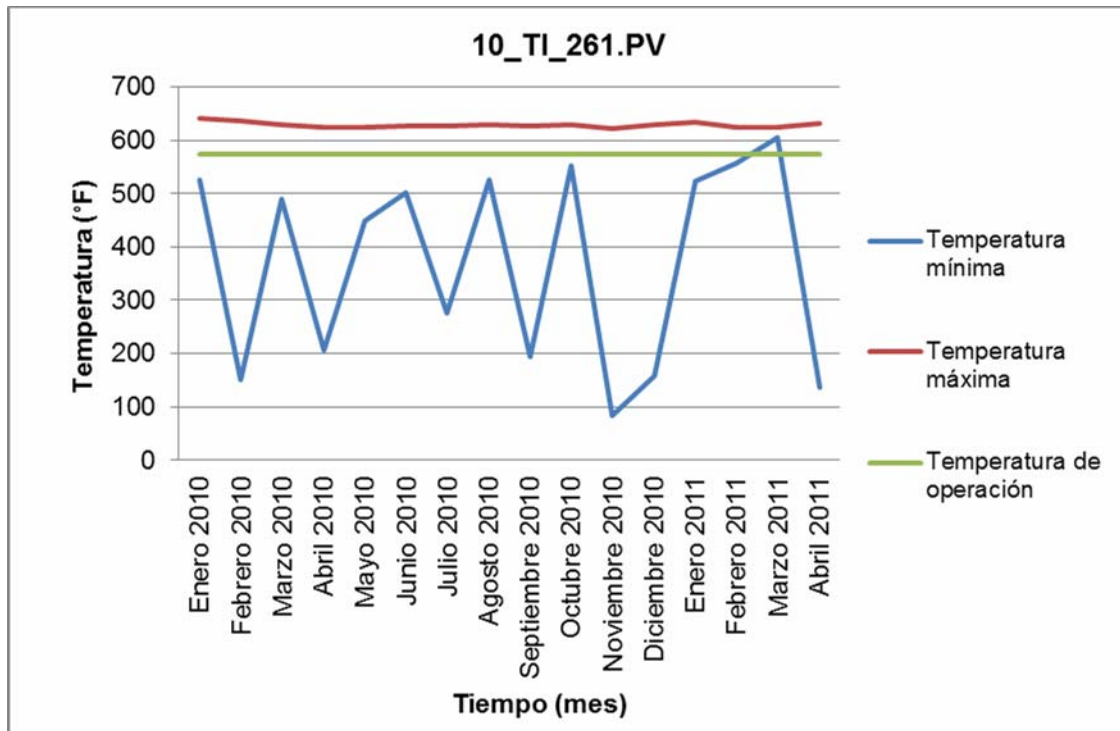
Figura 4.22. Tendencia de la temperatura mínima, máxima y de operación en función del tiempo para el indicador controlador de temperatura 10_TI_261.PV.

En la figura 4.22 se puede observar que las temperaturas máximas se encuentran aproximadamente 50°F por encima de la temperatura de operación (575°F), sin presentar picos, y sin alcanzar las temperaturas de activación de creep. En cambio en el caso de la corrosión por ácidos nafténicos y corrosión bajo tensión por H₂S húmedo, no se activan dichos mecanismos ya que la metalurgia instalada en estos equipos no son susceptibles a éstos, siendo posible que sean descartados también para este punto del lazo. Igualmente para este indicador de temperatura no se considerará el mecanismo de corrosión bajo aislamiento por las altas temperaturas que normalmente presenta.

Para los intercambiadores 10-E-016B/C (tubos) se analizó el indicador de temperatura 10_TI_261.PV que tiene un comportamiento muy parecido al indicador analizado anteriormente (10_TIC_454.PV), correspondiente a la entrada de crudo caliente al fondo de la 10-C-001 (proveniente del horno 10-H-001), pero este indicador (10_TI_261.PV) maneja temperaturas un poco más baja, y pertenece al sistema de destilado pesado, por lo tanto no se puede tomar el análisis anterior.

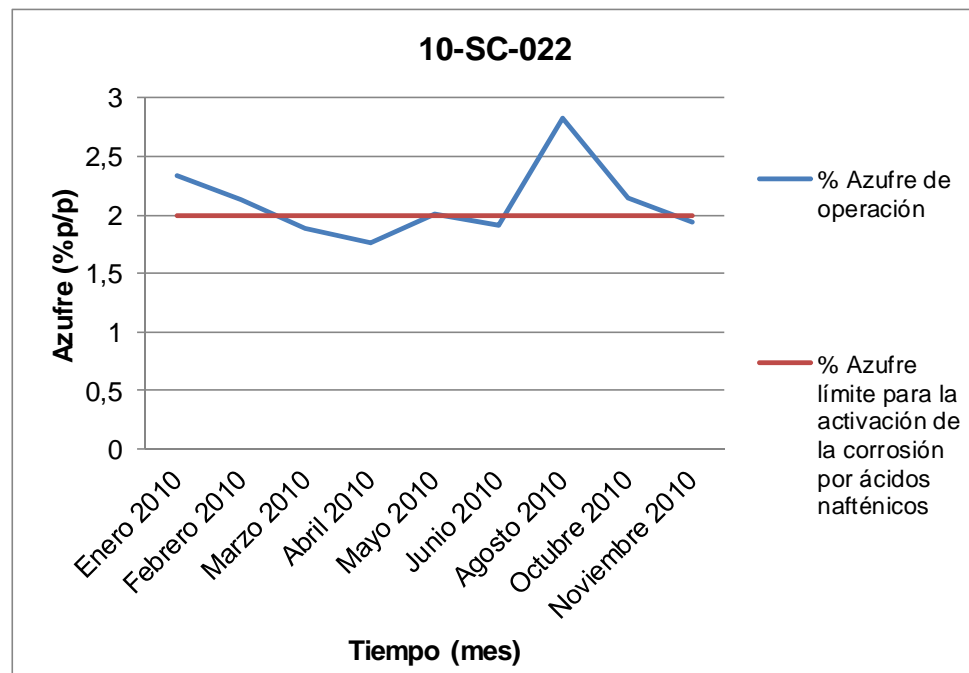
Figura 4.26. Tendencia del contenido de azufre actual para el toma muestra 10-SC-022.

En la figura 4.26 se puede ver que los valores de porcentaje de azufre se encuentran por encima del límite de activación para la corrosión por ácidos nafténicos, lo que sumado a las temperaturas alcanzadas en la figura 4.24, y al análisis de TAN, se puede decir que si se puede activar este mecanismo, exceptuando el intercambiador 10-E-008 (tubos) que posee una metalurgia resistente a éste (anexo G.7).

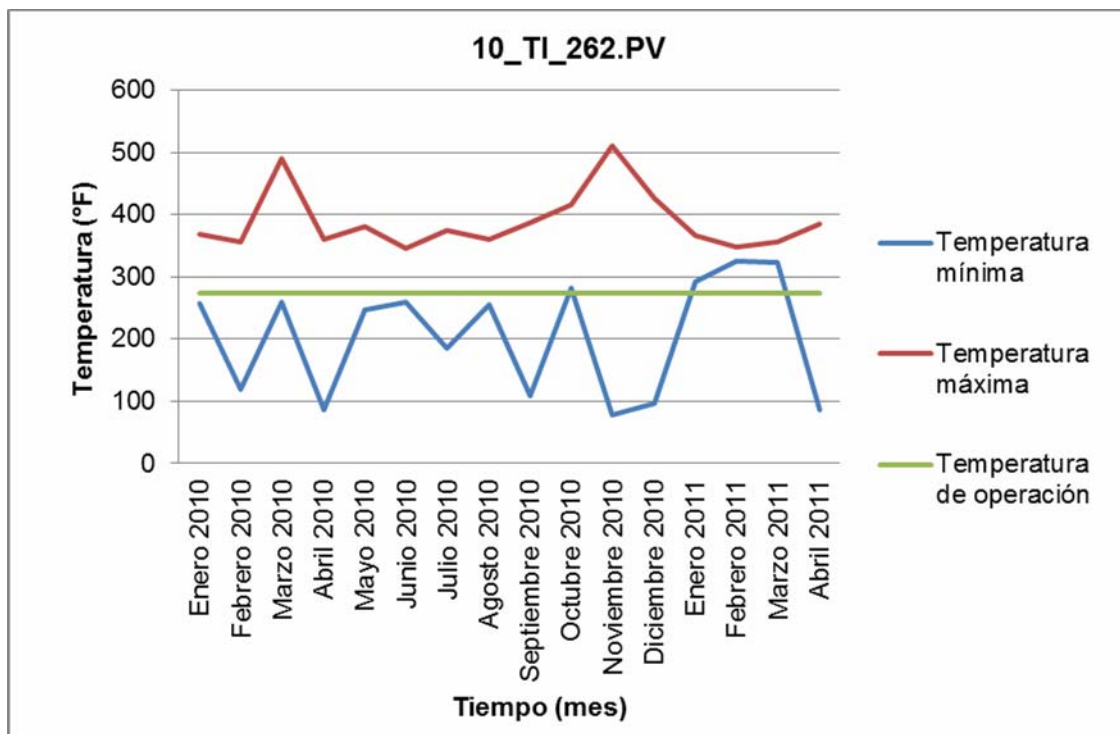
Figura 4.28. Tendencia de la temperatura mínima, máxima y de operación en función del tiempo para el indicador controlador de temperatura 10_TI_262.PV.

Observando la figura 4.28 específicamente la línea de temperatura máxima (roja), a pesar de que la temperatura de operación es baja, ésta

En este corte de la columna (nafta diluyente) a pesar de ser el más liviano (antes de los vapores de tope) todavía presenta el agua asociada al fluido no permitiendo asociarse con el H₂S, descartando la corrosión por H₂S húmedo también para este circuito. Se puede ver que para la temperatura de operación y mínima, si logran alcanzar la temperatura necesaria para la activación de la corrosión bajo aislamiento, y como se dijo en el párrafo anterior ésta va disminuyendo, ocasionando la posibilidad de activación. Para los mecanismos que requieren mayores temperaturas para ser evidenciados como creep, sulfidación y corrosión bajo tensión por ácidos politiónicos, no es posible su activación por las bajas temperaturas presentadas en las curvas (temperatura mínima, máxima y de operación) de la figura 4.28.

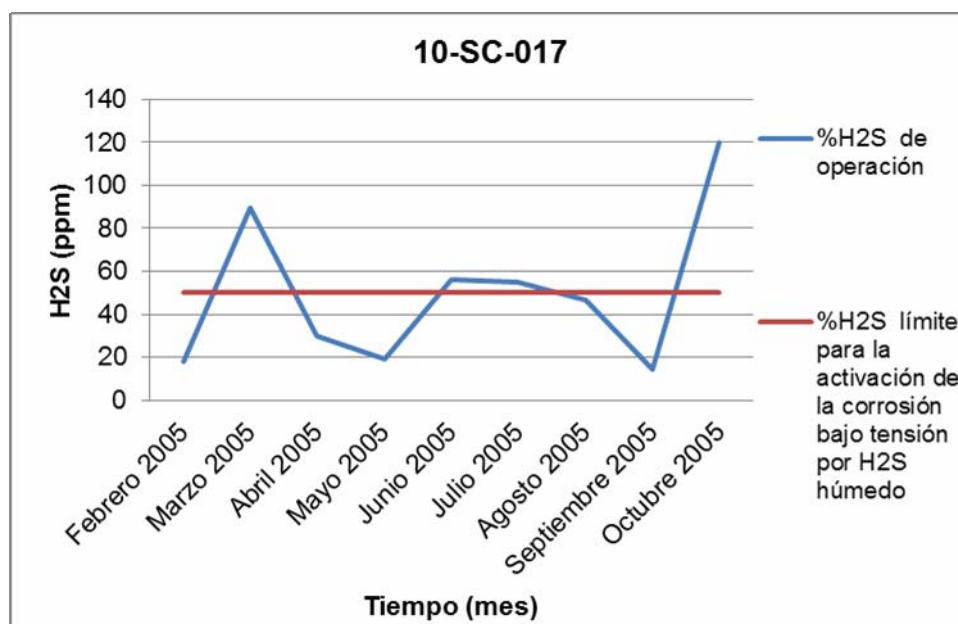
Figura 4.33. Tendencia del H₂S para el toma muestra 10-SC-017.

En la figura 4.33 se puede observar que los valores son bastante variantes y en su mayoría pasan el límite de activación de la corrosión por H₂S húmedo que son 50ppm, aunado a las dos variables analizadas anteriormente para este mecanismo (temperatura y pH) se puede corroborar la existencia de éste en el lazo, solo faltando analizar la cantidad de agua.

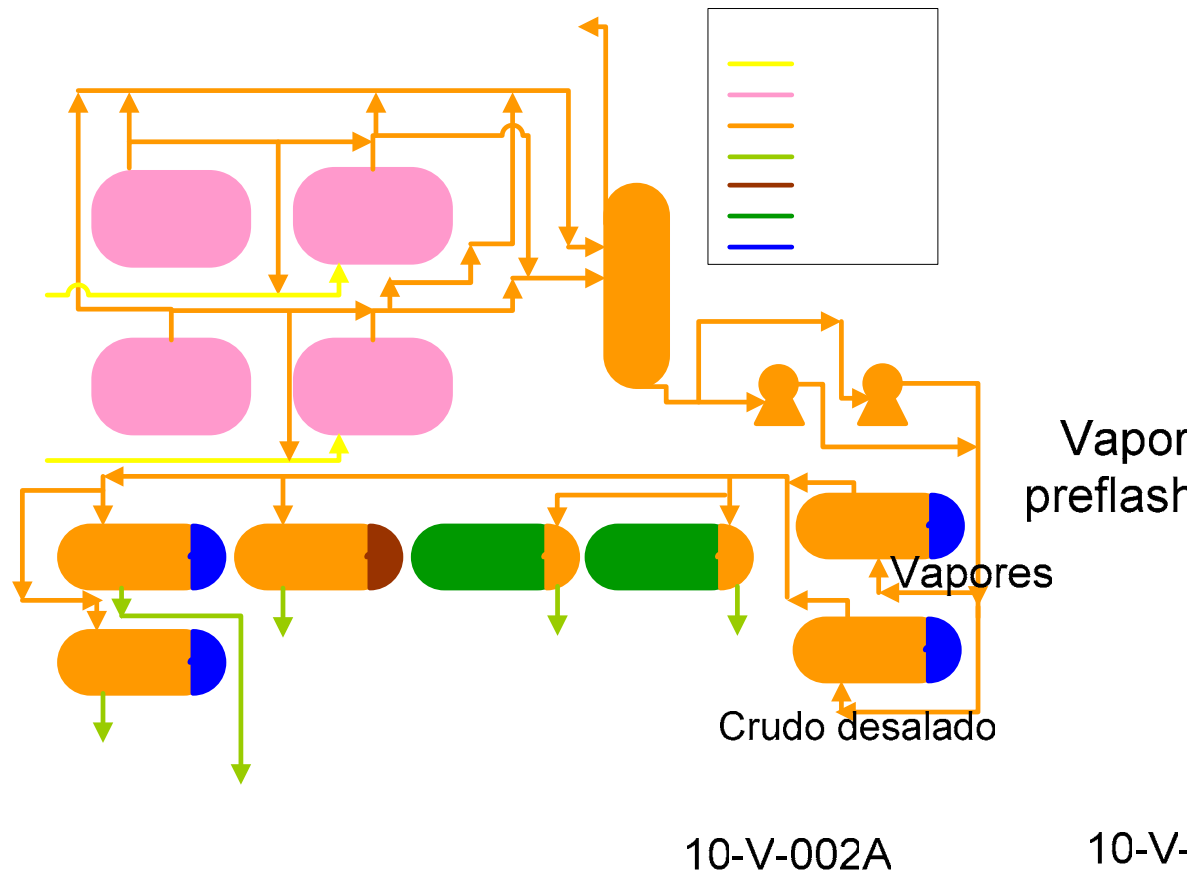
Figura 4.40. Componentes del lazo de corrosión 10-003 actualizado.
 Crudo precalentado

Aparte de la nueva ubicación de los intercambiadores mencionados anteriormente, el recorrido del lazo quedó prácticamente igual, sólo que se le agregaron las siguientes líneas que no estaban asignadas al lazo:

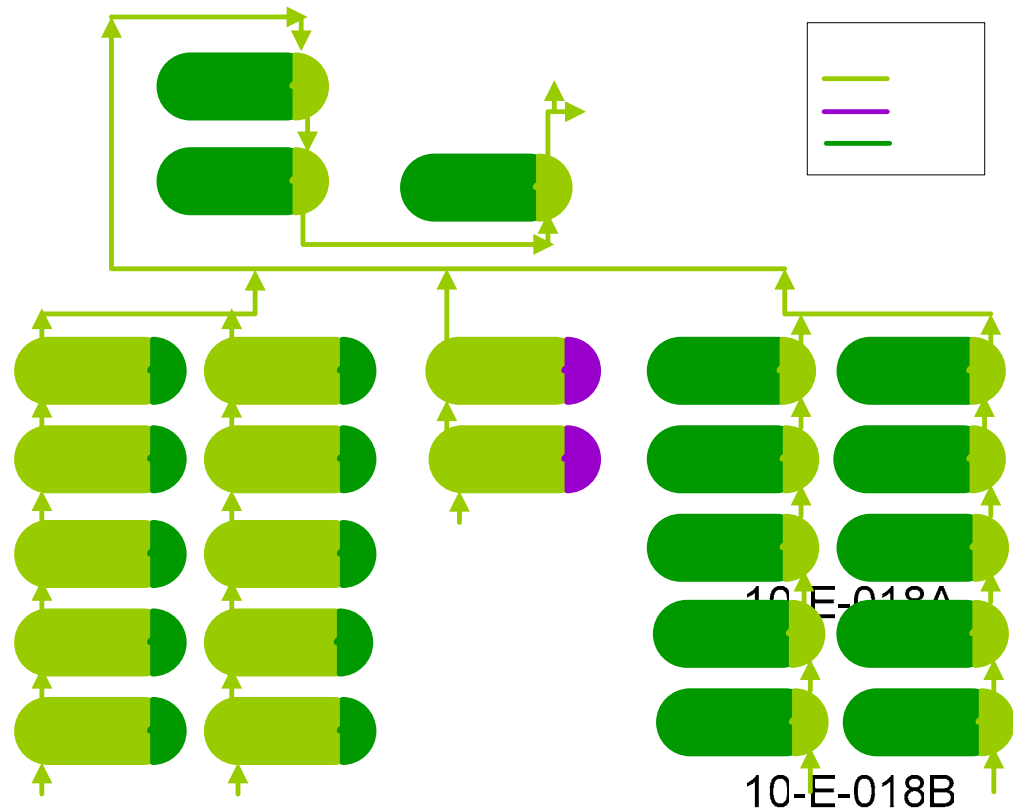
Figura 4.41. Componentes del lazo de corrosión 10-004 actualizado.

Para este lazo se cambió primeramente el nombre de “Crudo desalado con T >450°F” a “Crudo desalado con T >350°F” igualmente que en lazo anterior, por la temperatura de activación de la corrosión por ácidos nafténicos que cambió de 450°F a 350°F, agregando a este lazo los intercambiadores 10-E-015B/C/H/I (tubos) los cuales pertenecían al lazo 10-003 y fueron trasladados por este cambio de temperatura, lo que cambia un

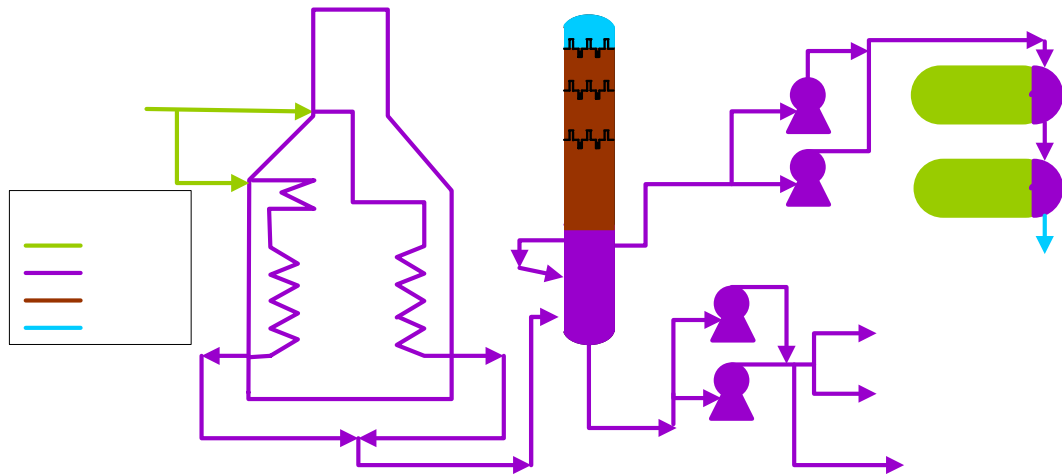
Figura 4.42. Componentes del lazo de corrosión 10-005 actualizado.

El lazo 10-005 si experimentó varios cambios, ya que se fusionó el lazo 10-005 y el 10-006 establecidos por CRA, cambiando su nombre de “Horno de carga” a “Horno de carga, líneas de transferencia de crudo, fondo de la columna de crudo y corrientes asociadas, con $T > 450^{\circ}\text{F}$ ”, resultante de la unión de los nombres de los lazos fusionados. Dichos lazos se unieron ya que tenían casi los mismos mecanismos, y manejan temperaturas y materiales similares.

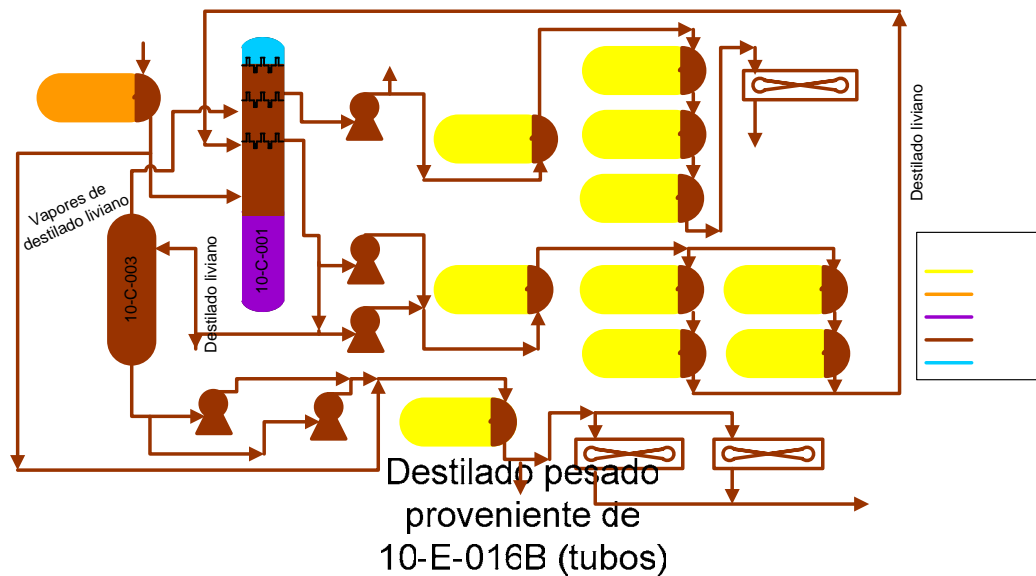
Figura 4.43. Componentes del lazo de corrosión 10-006 actualizado.

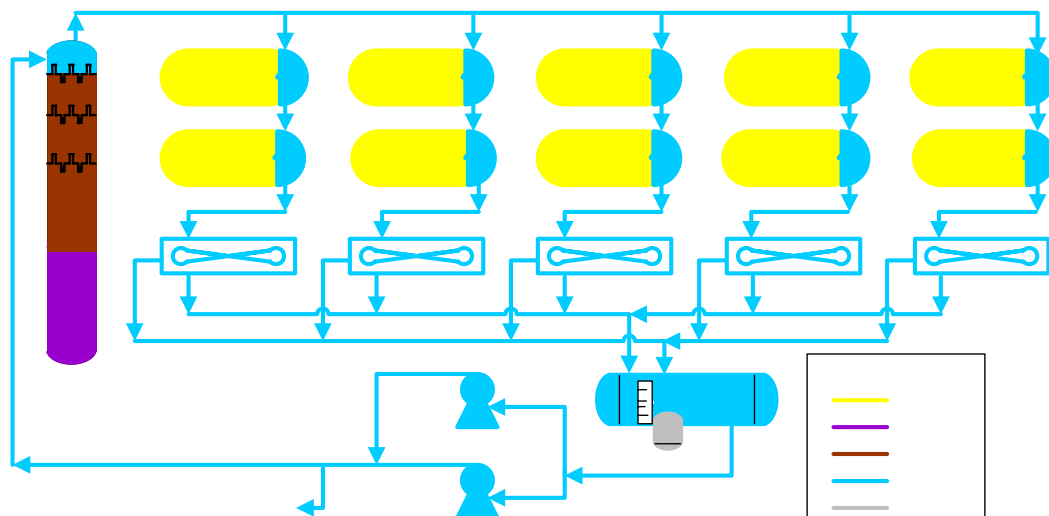
Figura 4.44. Componentes del lazo de corrosión 10-007 actualizado.

El lazo 10-007 era el anteriormente denominado como lazo 10-008, el cual también debido a la unión del lazo 10-005 y 10-006 pasó a ser el lazo 10-007. Éste cambió el color amarillo oscuro a azul claro, como se puede ver en la figura 4.44, pero no tuvo ningún cambio en cuanto al nombre que se

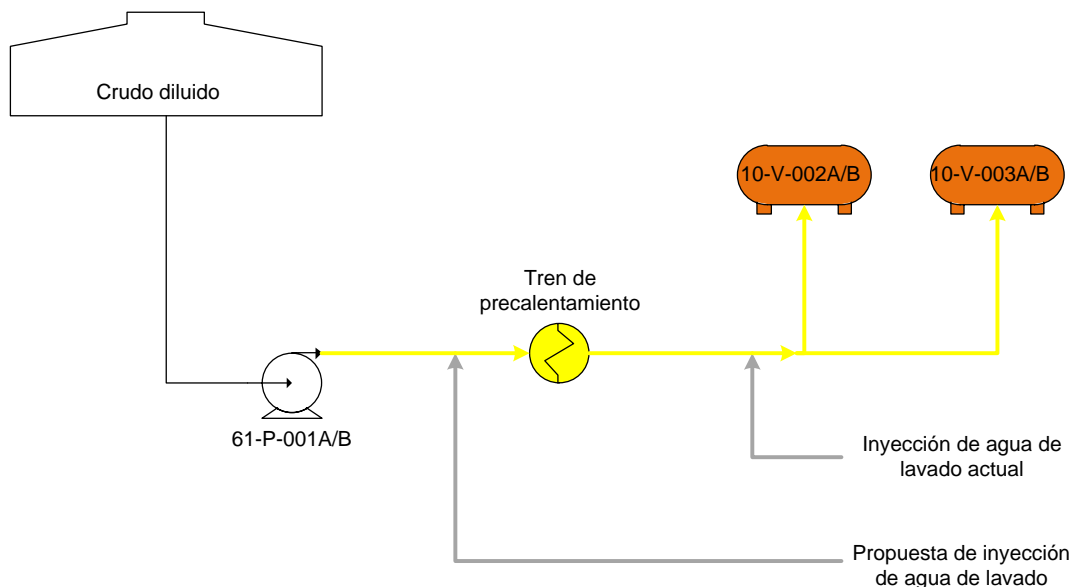
Figura 4.47. Propuesta de inyección de agua de lavado.

Actualmente se inyecta el agua de lavado justo antes de que entre el crudo en los desaladores, pero a esta altura no tiene tiempo suficiente para disolver los cristales de sal en el agua, lo cual es muy importante porque facilita el trabajo de las parrillas eléctricas responsables de la separación del agua (con sal) del crudo. Por lo tanto con un sistema de inyección situado justo antes del tren de precalentamiento tendrá el agua el tiempo de residencia necesario para disolver las sales en ella, en todo el recorrido de los intercambiadores 10-E-001A/B/C, 10-E-002A/B/C/D/E/F/G/H/I/J, 10-E-004A/B/C, 10-E-005, 10-E-006A/B/C/D, 10-E-007A/B/C/D, 10-E-008, 10-E-009 y 10-E-010, todos por el lado carcasa.
