**“PROPUESTA DE MEJORAS EN LOS TRABAJOS DE SOLDADURA  
REALIZADOS EN CONSTRUCTORA TAMPA C.A.”**

**Trabajo de grado presentado a la Universidad de Oriente como requisito  
parcial para optar al título de INGENIERO INDUSTRIAL**

Barcelona, Agosto 2009.

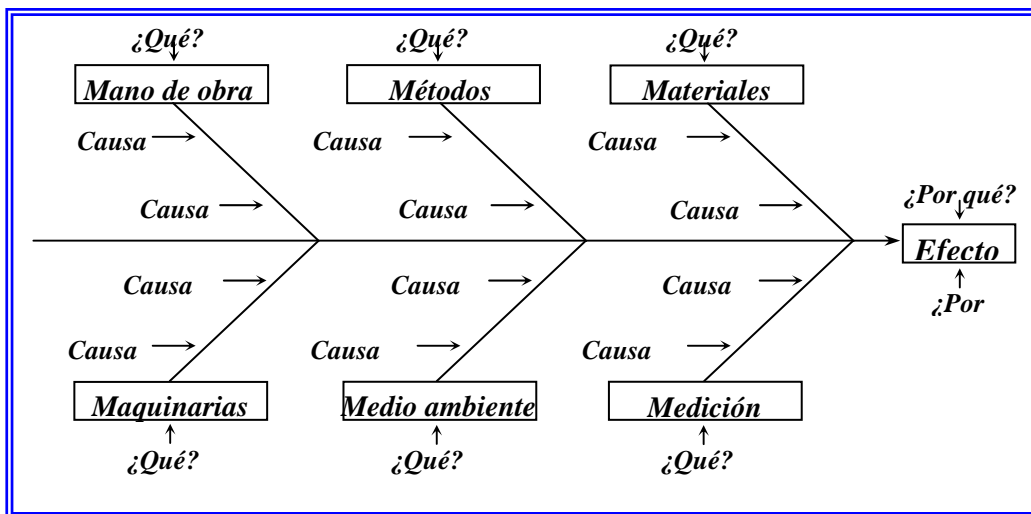
**Figura 2.1.-** Esquema básico del diagrama de Ishikawa.

base semejante a la figura 2.1. En ella, cada posible causa se agrega en alguna de las ramas principales.

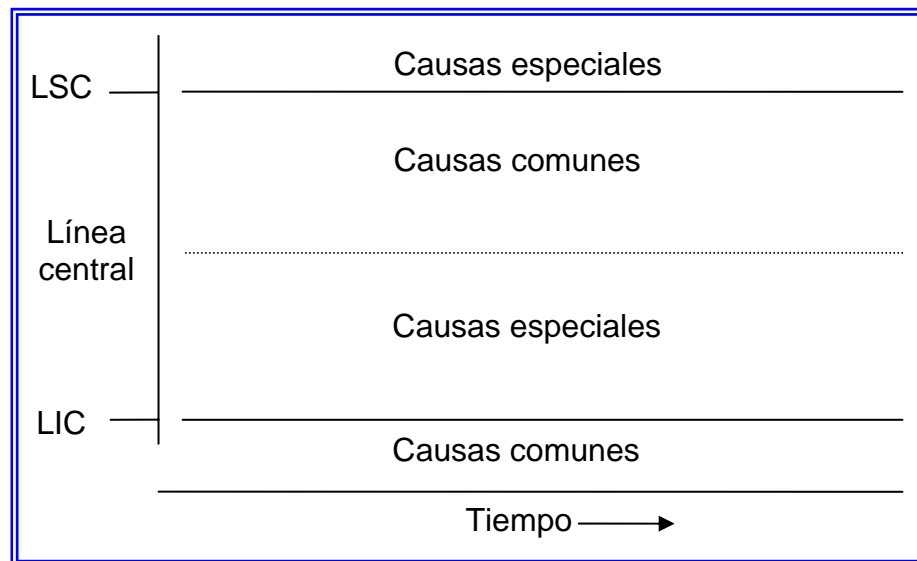
**Figura 2.2.-** Gráfica de control.

Cuando un punto de la gráfica de control cae fuera de los límites de control, se dice que el proceso está fuera de control estadístico. Existen otros patrones anómalos, además de un punto que cae fuera de los límites de control, que también indica un proceso fuera de control. Es deseable que un proceso esté bajo de control, de manera que su comportamiento sea predecible.

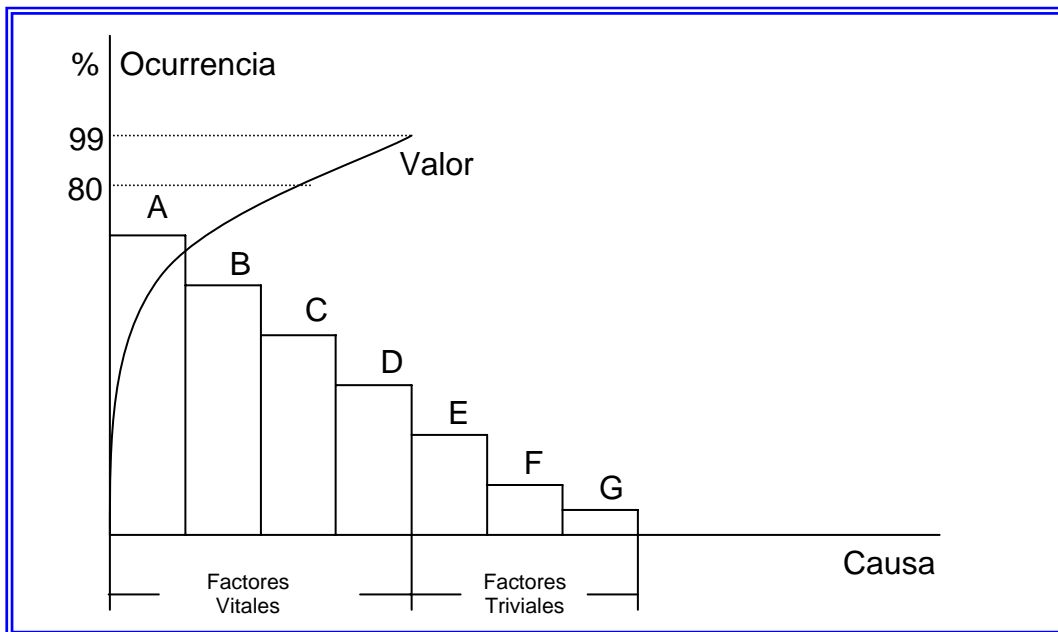
**Figura 2.3.-** Análisis de Pareto.

En la figura 2.3 se muestra la forma rápida, efectiva de la técnica de Pareto sobre la importancia de cada una de las causas sobre el efecto bajo estudio. [Fundamentos de investigación y desarrollo de la Universidad Simón Bolívar; 1997]

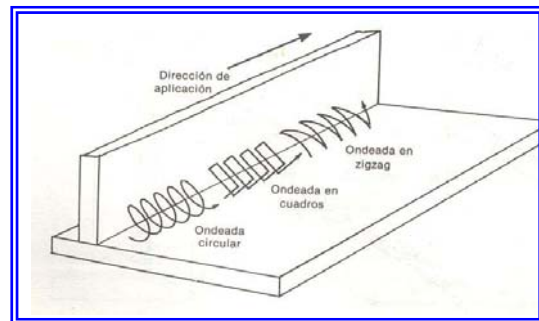
**Figura 2.5.-** Movimiento de soldadura ondeada.

- ↳ Soldaduras ondeadas se logran haciendo un cordón con algo de movimiento de un lado hacia uno y otro lado figura 2.5. El ancho del cordón depende del diseño o de la necesidad. Entre estas soldaduras hay también varios tipos, como zigzag, el circular, el oscilante y otros. Las soldaduras ondeadas también se usan primordialmente para la reconstrucción de las superficies.

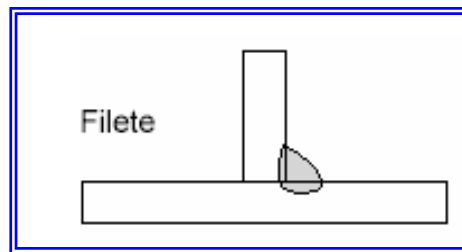
**Figura 2.6.-** Soldadura de filete sencillo.

- ↳ Soldadura de filete son similares a la de ranura, pero se hacen con mayor rapidez que éstas, y a menudo se las prefiere en condiciones similares por razones de economía. Las soldaduras de un solo filete no son a veces tan resistentes como las soldaduras de ranura, si bien

una soldadura de doble filete se compara favorablemente en cuanto a resistencia. Las juntas soldadas de filete son simples de preparar desde el punto de vista de preparación y ajuste del borde, aunque a veces requieren de más soldadura que las juntas soldadas de ranura. Las juntas soldadas de filete se combinan a menudo con otras soldaduras para mejorar las distribuciones de esfuerzo. Ver figura 2.6.

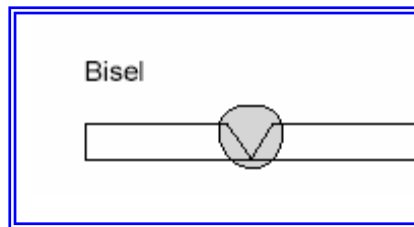
**Figura 2.8.-** Soldadura de ranura.

- ↳ Soldadura de ranura se hace en la ranura que queda entre dos piezas de metal. Estas soldaduras se emplean en muchas combinaciones, dependiendo de la accesibilidad, de la economía, del diseño, y del tipo del proceso de soldadura que se aplique. En la figura 2.8 se ilustra un ejemplo de soldadura de ranura.

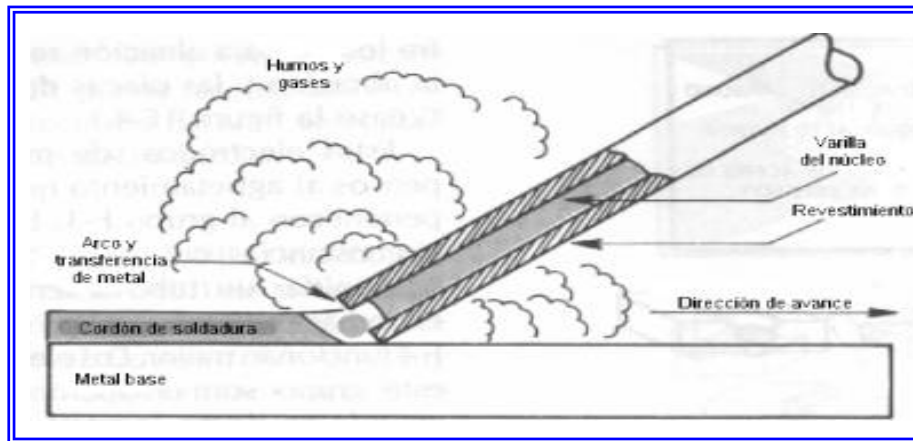
**Figura 2.9.-** Proceso de la soldadura de arco metálico con electrodo revestido.

*Según Horwitz (2003)*, este es un método de soldadura manual. Se establece un circuito eléctrico entre la fuente de poder, el electrodo, el arco soldar, la pieza de trabajo y de regreso a la fuente de poder. Los electrones que fluyen a través del espacio entre los electrodos y la pieza de trabajo producen un arco que genera el calor necesario para fundir tanto al propio electrodo como al metal base. La temperatura del arco puede sobrepasar los 6000 °F (3300 °C). el arco calienta tanto al electrodo como a la pieza de trabajo. En la punta del electrodo se forman glóbulos de metal derretido, los cuales caen y se mezclan con el charco de metal fundido que se forma en la pieza de trabajo. Cuando se retira el electrodo del charco, la mezcla de metales se solidifica y con esto se completa la soldadura.

El electrodo está recubierto con un fundente. El calor producido por la corriente eléctrica provoca la combustión y la descomposición de este fundente, lo que genera una nube de gases que protege de la contaminación atmosférica la punta del electrodo, la pieza de trabajo y el charco de metal fundido. El fundente también contiene materiales que recubren las gotas de acero fundido que transfieren metal de aporte y se convierten en escoria cuando se enfrían. En la figura 2.9 se ilustra un ejemplo del proceso de soldadura de arco.

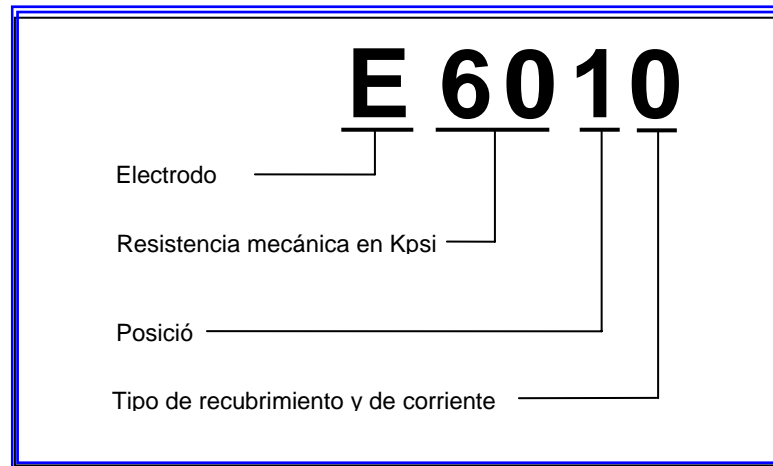
**Figura 2.10.-** Sistema de clasificación AWS para los electrodos de acero al carbono.

*Según Horwitz (2003)*, esta clasificación está formada por una serie de cuatro dígitos que lleva como prefijo la letra E. La E indica que se emplea en la soldadura eléctrica. Los números que van de los dos últimos dígitos, multiplicados por 1000, dan la resistencia mínima a la tensión del metal depositado (alivio de esfuerzo); el dígito situado junto al último número indica el suministro de energía, el tipo de escoria, el tipo de arco, la penetración y la presencia de polvo de hierro. En la figura 2.10 se muestra el sistema de clasificación AWS para los electrodos.

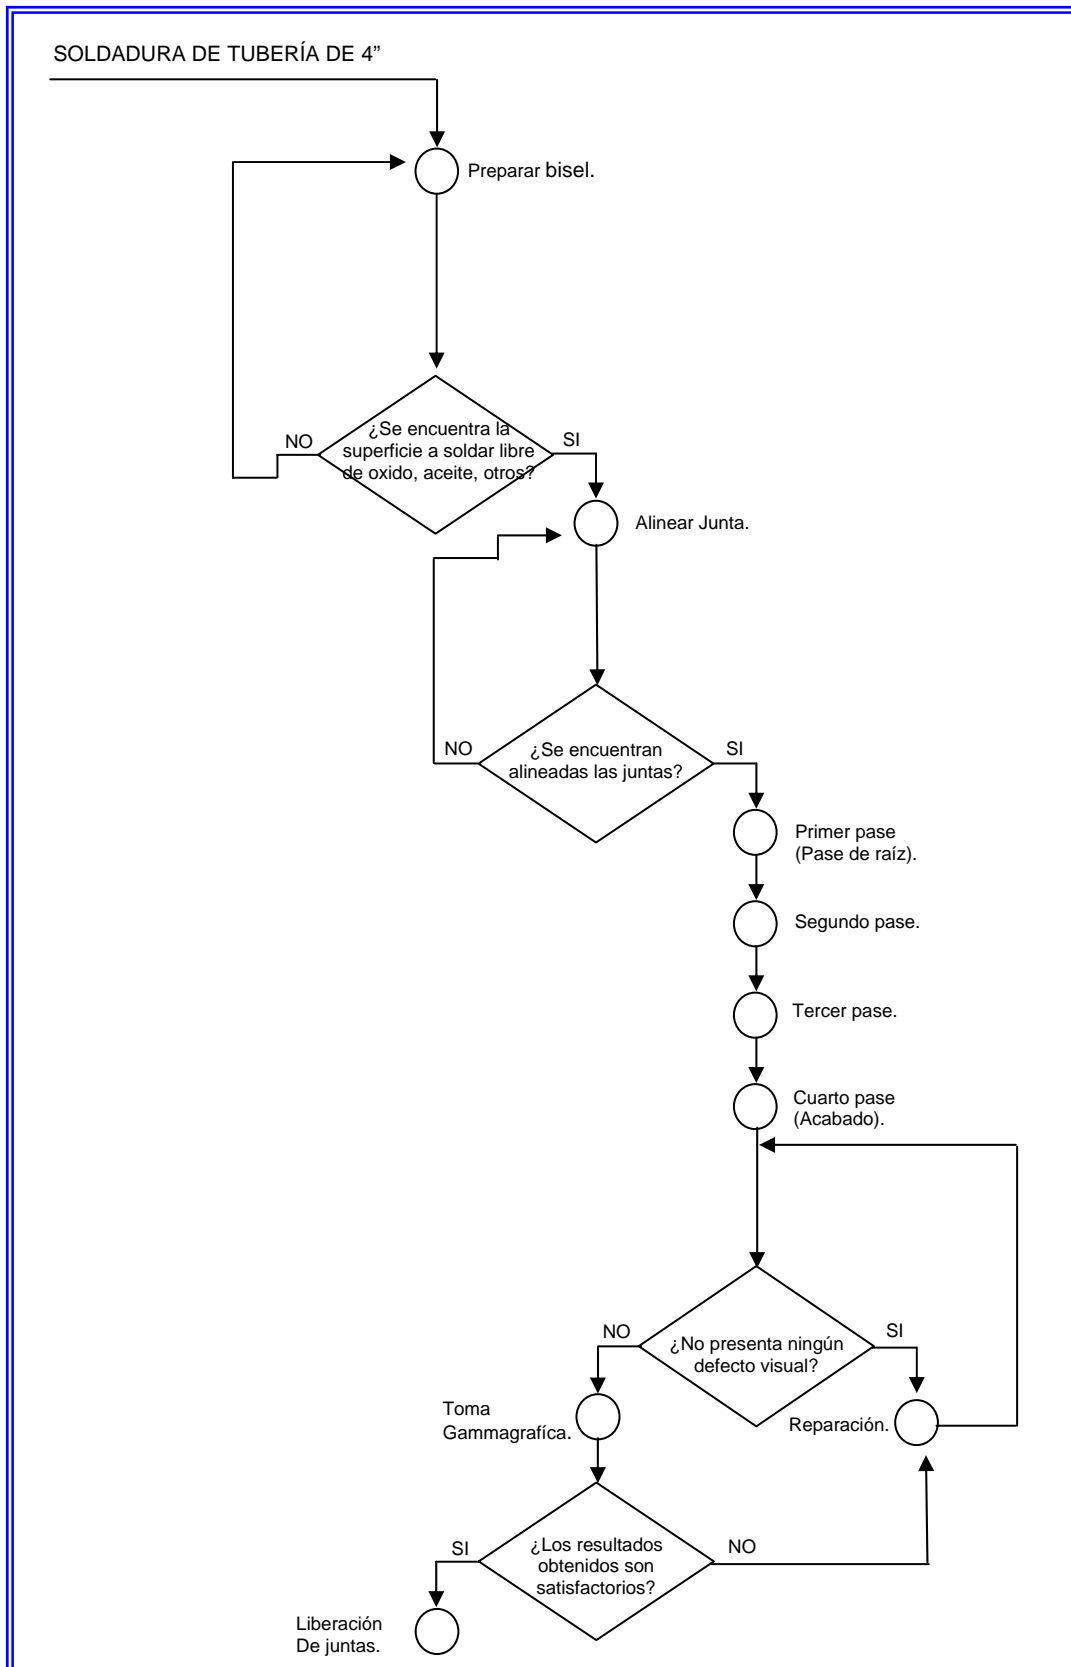
**Diagrama 4.1.-** Proceso de soldadura de tubería de 4".

A continuación en el diagrama 4.1 y el diagrama 4.2, se muestran los procesos de la soldadura de tubería de 4" y 2".

Después de haber terminado la soldadura, el inspector de calidad verifica la junta soldada, valida que se haya aplicado toda la soldadura requerida, que las soldaduras terminadas se ajusten al procedimiento, revisa si el aspecto de la soldadura es uniforme en cuanto a tamaño y contorno, ya que la soldadura forma parte visible de la junta soldada; observa si existe también presencia de cráteres vacíos, socavamientos y grietas. Si se nota la presencia de algún defecto visual, se debe reparar la soldadura y volver a inspeccionar, luego se procede a evaluar mediante tomas gammagráficas.

Debe tenerse presente que una radiografía proyecta en un plano todas las indicaciones de defecto que pueden estar presentes en la soldadura. Se tiene que tener en cuenta que el inspector de calidad, siguiendo las especificaciones del cliente PDVSA, debe tomar el 10% de gammagrafía de las juntas soldadas, no sólo a aquellas que presenten defecto visual.

Una vez cumplido con todos estos y haber verificado cada una de las placas radiografiadas, observando que ninguna presente algún defecto se procede a liberar la junta, para cumplir con cada uno de los requerimientos exigidos tanto por cliente como Constructora Tampa.

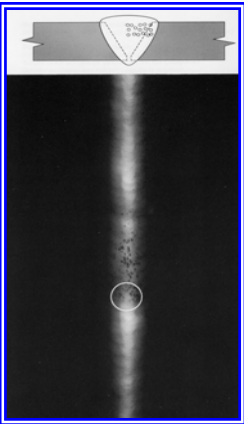
DEFECTOS	DESCRIPCIÓN	FIGURA
Porosidad	Se describen como los huecos globulares libres de todo material sólido, que se encuentran con frecuencia en los cordones de soldadura. Los huecos son una forma de inclusión que resulta de las reacciones químicas que tiene lugar durante la aplicación de la soldadura.

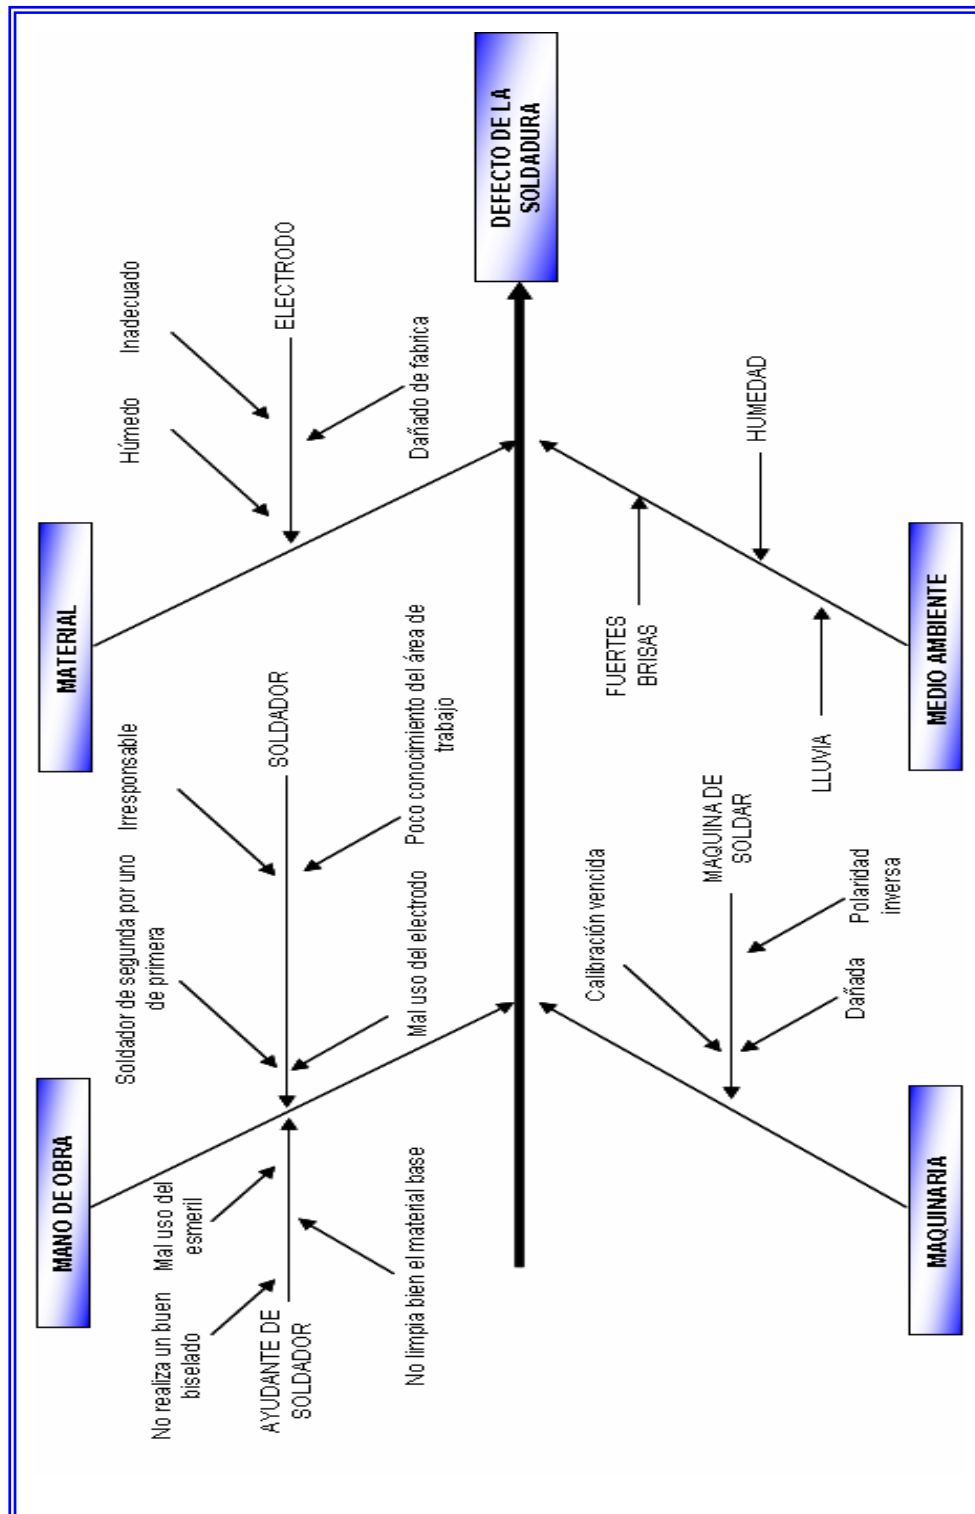
Diagrama 4.3.- Diagrama de Ishikawa del defecto de la soldadura.  
Fuente: elaboración propia (2008).

En el diagrama 4.3 se muestra el defecto de la soldadura como problema general y sus causas potenciales, a través de la cuales se determinaron los factores que originan dicho problema.

Para la determinación de las causas se utilizó el diagrama de Ishikawa o diagrama de causa – efecto, que sirven para reflejar todas las posibles causas que puedan contribuir a un determinado efecto, el análisis permitió establecer cuáles son las causas que contribuyen a que los defectos de soldadura se produzcan. Estas causas están formadas por diversos factores que generan consecuencia en los trabajos de soldadura, una serie de problemas al soldador y al sistema de control de calidad.

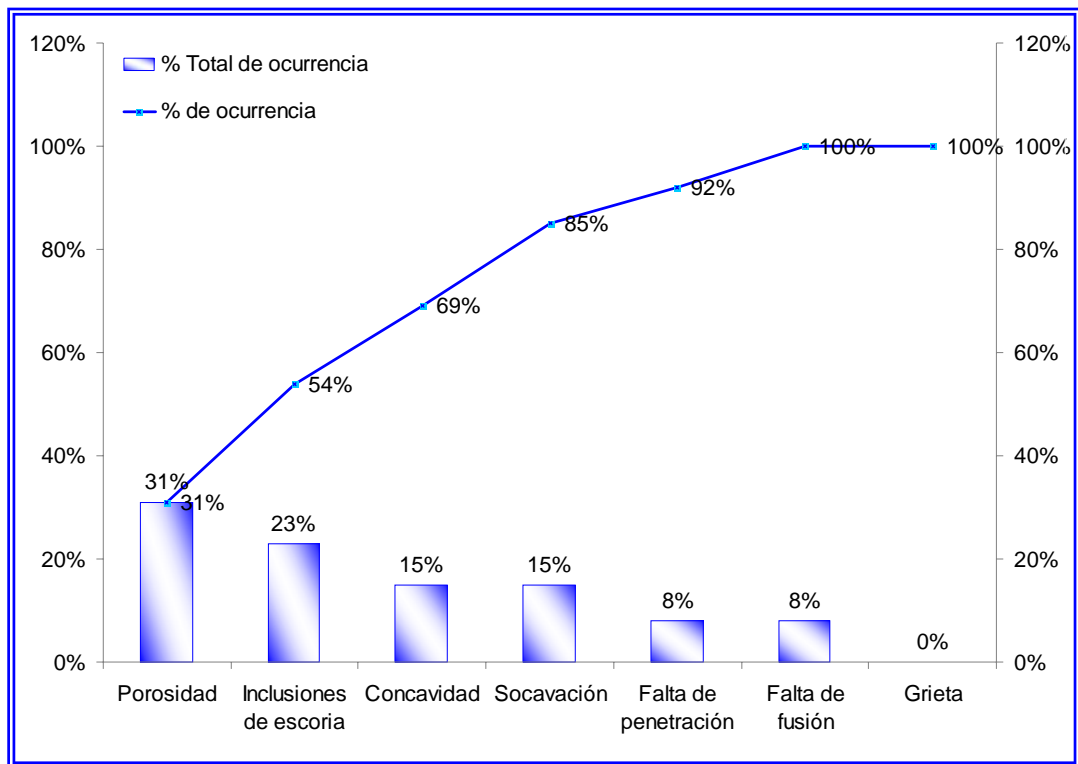
**Diagrama 4.4.-** Diagrama de Pareto de los defectos de la soldadura de tubería.

De acuerdo a los resultados de la tabla de Pareto de los defectos de la soldadura de tubería, se elaboró el diagrama 4.4 que muestra gráficamente los resultados obtenidos.

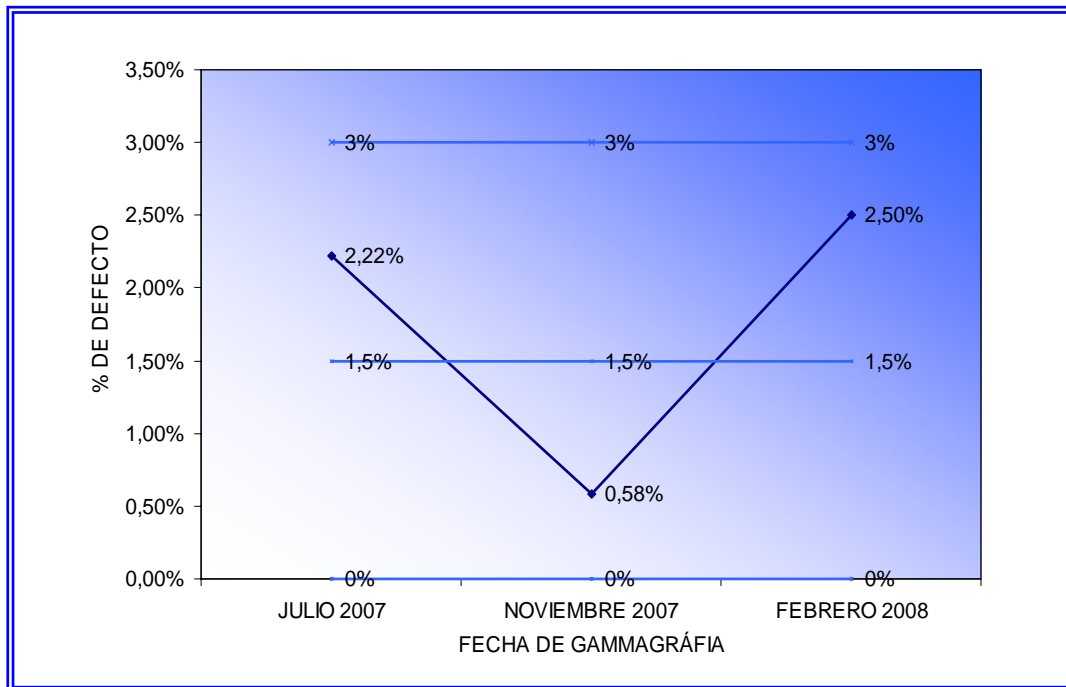
**Gráfica 4.1.-** Gráfica de control.

En la gráfica 4.1 se muestra los resultados obtenidos en el registro de información.

Se debe tener claro que el 10% de la gammagrafía que se tomaron a la junta son especificaciones exigidas por el cliente PDVSA. Los caculos del porcentaje de defecto por mes se observan en el anexo D-2.

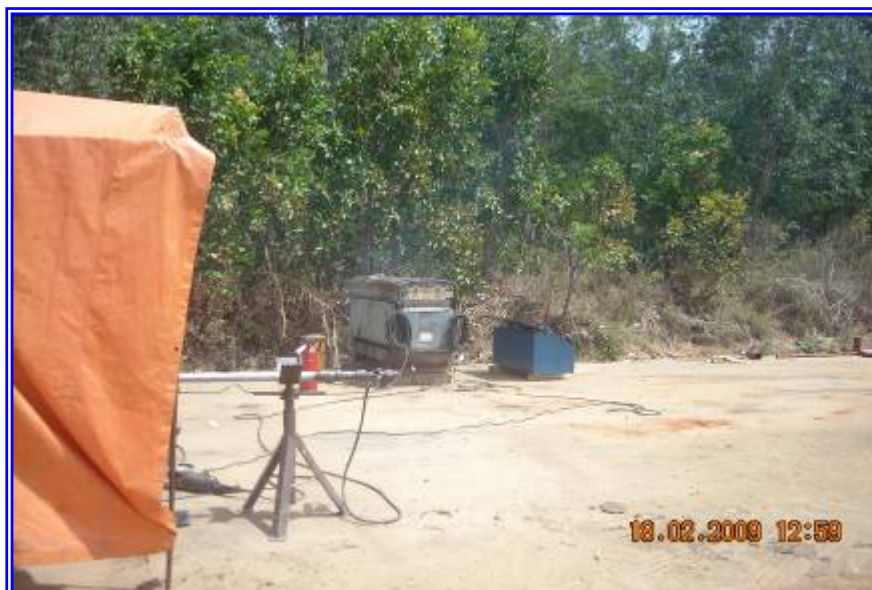
**MAQUINA DE SOLDAR**

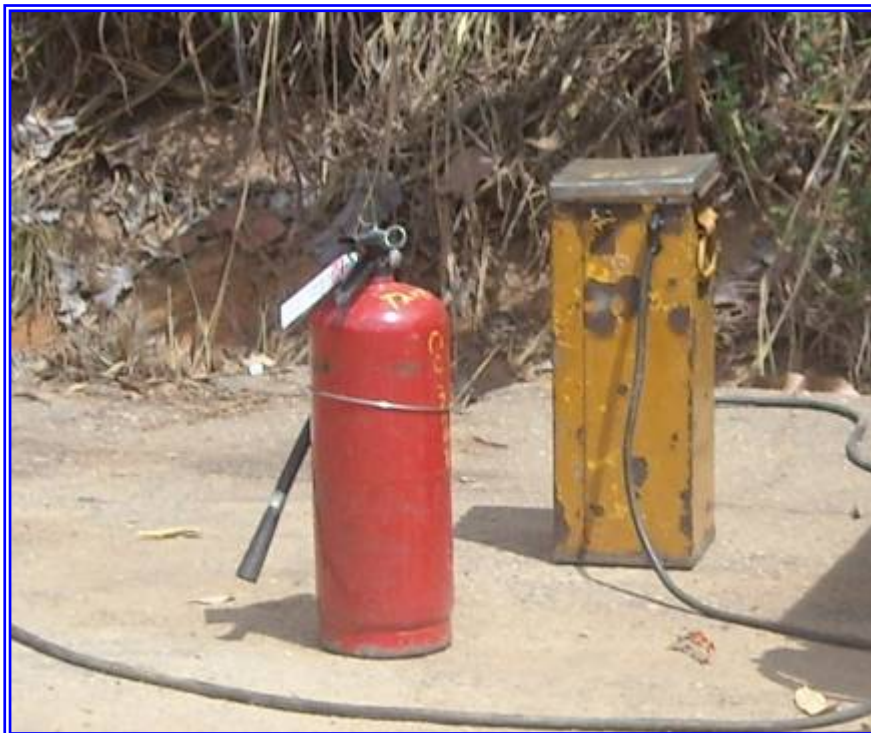
**HORNO DE PRESERVACIÓN DE ELECTRODO**

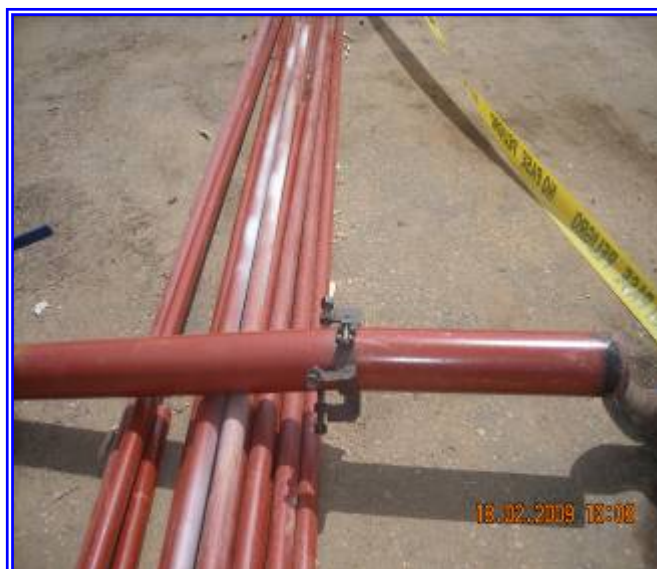
**GRAMPA**
