**EVALUACIÓN DE LA CAPACIDAD ESTRUCTURAL DE LA MATERNIDAD
MARÍA OJEDA (MMO) UBICADA EN EL MUNICIPIO
SAN JOSÉ DE GUANIPA, ANZOÁTEGUI**

**Trabajo de Grado presentado ante la Universidad de Oriente
como Requisito para optar al Título de:**

INGENIERO CIVIL

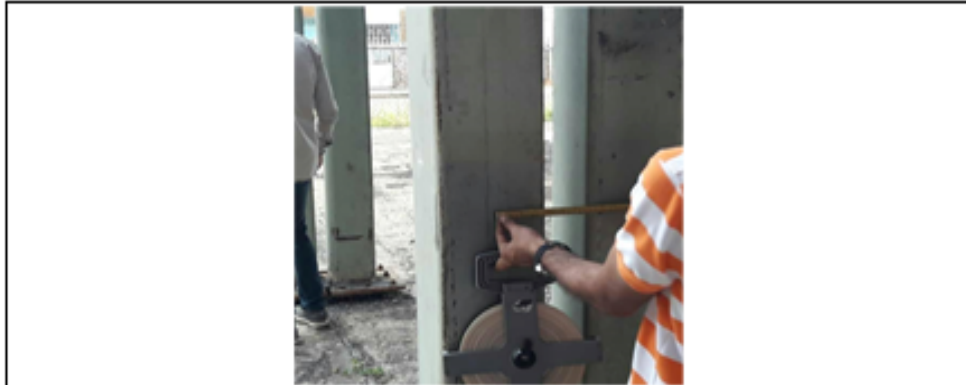
IMAGEN DE MUESTRA

Dos pórticos se encuentran excesivamente cerca el uno del otro. Esto puede ocasionar aumento de las vibraciones creadas por ondas sísmicas, afectando al edificio de manera negativa. Separación entre pórticos: 30cm de eje a eje.

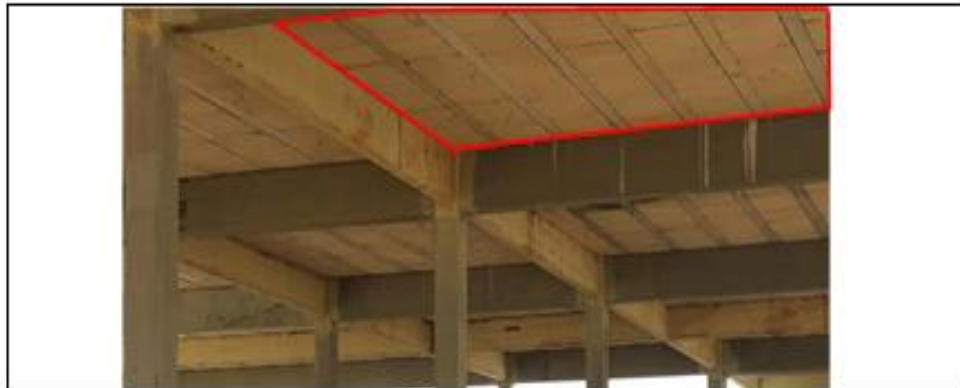
IMAGEN DE MUESTRA

Los techos de esta estructura en cada uno de sus niveles están contruidos con losa nervada, en lugar de encofrado colaborante o losacero (SIGALDECK).

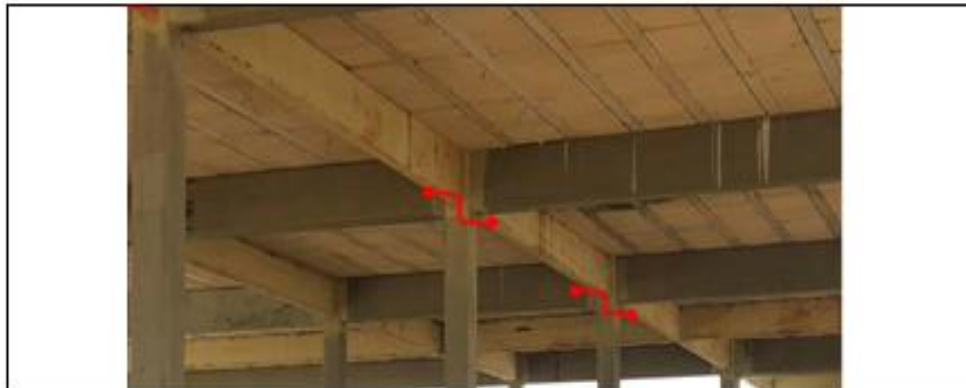
IMAGEN DE MUESTRA

En la estructura inspeccionada no se evidencia la presencia de cartelas en ninguno de sus nodos.

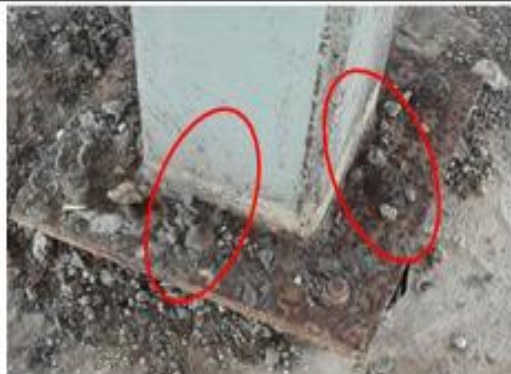
IMAGEN DE MUESTRA

Se hace notar la falta de rigidizadores en cada una de las columnas del complejo.

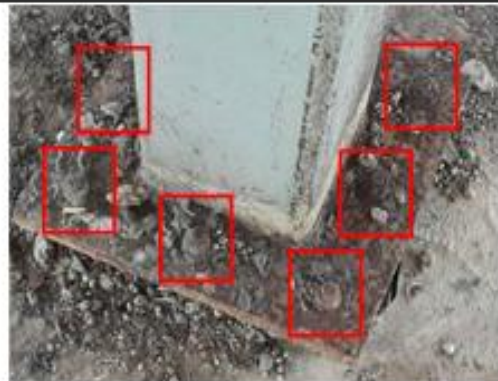
IMAGEN DE MUESTRA

Para cada una de las placas base, se evidencia una sujeción a la losa de fundación mediante 8 pernos de anclaje de $\varnothing 5/8"$

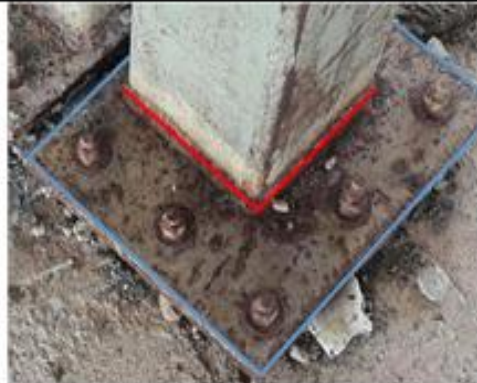
IMAGEN DE MUESTRA

En los pórticos que tienen cercanía extrema, sus columnas se encuentran desfasadas del centro de la placa base.

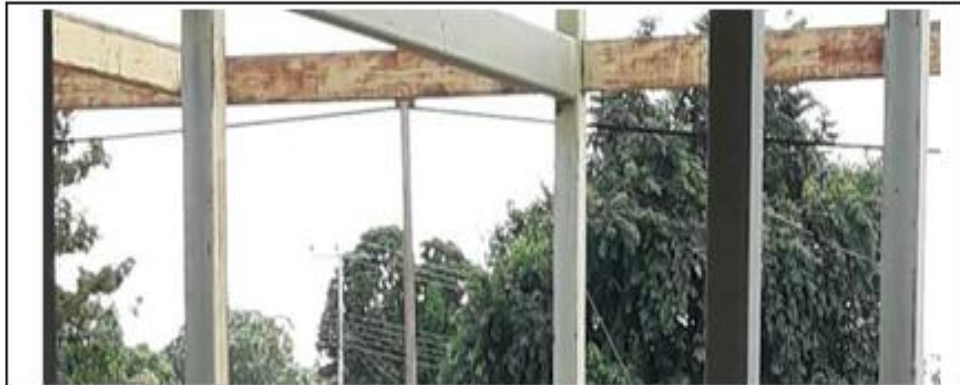
IMAGEN DE MUESTRA

Una porción equivalente al 10% de la losa de techo de la parte trasera del edificio no ha sido edificada.

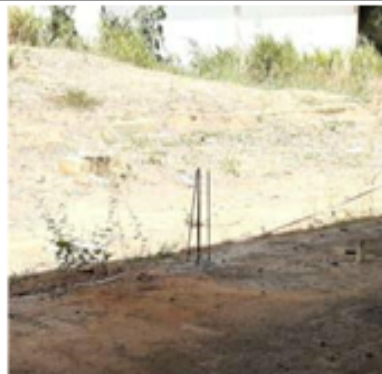
IMAGEN DE MUESTRA

En el punto intermedio de cada uno de los pórticos externos se encuentra un machón (arranque) conformado por 4 cabillas $\varnothing 5/8"$.

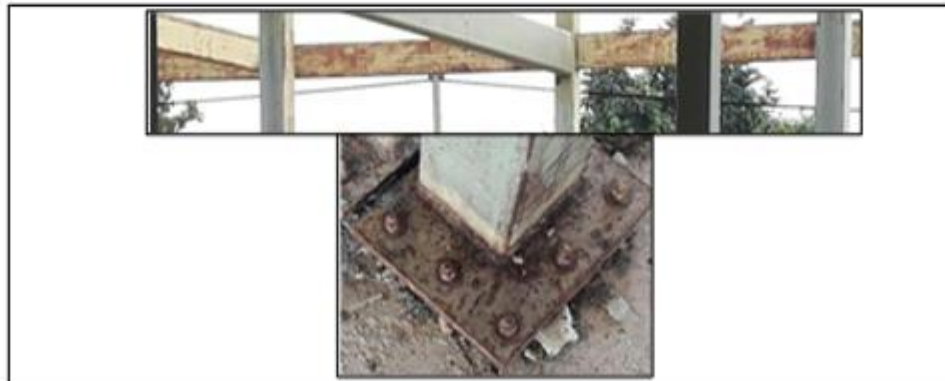
IMAGEN DE MUESTRA

En diversos elementos se evidencia la presencia de óxido superficial debido al contacto del metal con el agua.

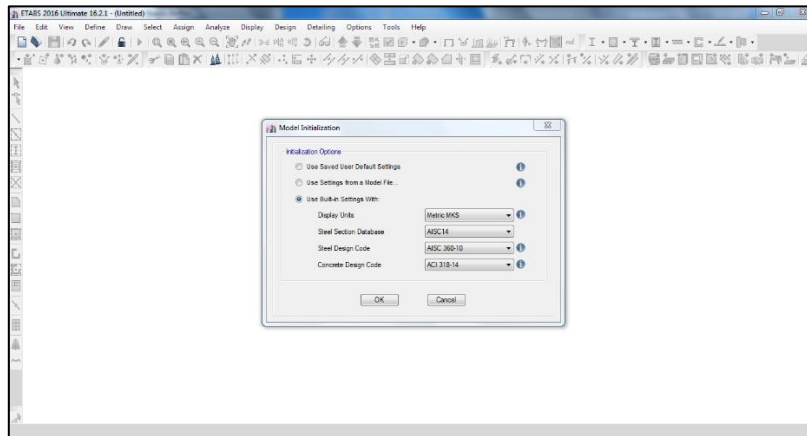
Primer paso: De manera inmediata luego de abrir el programa se procedió a crear el modelo analítico, en el cual se procedió en primera instancia a seleccionar tanto el sistema de unidades (Metric SI), como las normas mediante las cuales se rigieron los análisis; dichas normas fueron AISC 360-10, AISC 341-10.

Ilustración 9: Configuración del modelado
Fuente: Autor (2020)

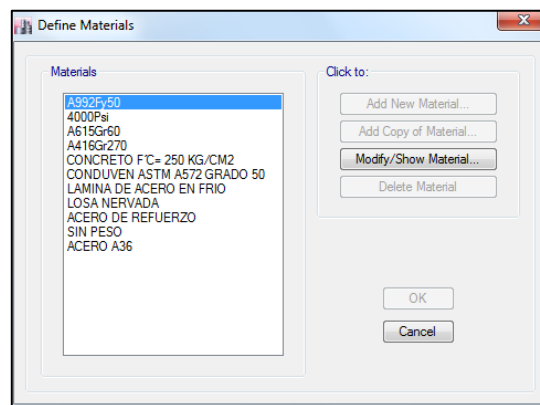
Luego de darle dimensiones al modelado de la estructura, se procedió a establecer cada uno de los materiales que se utilizaron en su construcción, las especificaciones del acero utilizado para cada uno de los perfiles de la estructura, siendo este el ASTM A500 Grado C, posee un módulo de elasticidad de $2.100.000\text{Kg/cm}^2$, y un módulo de fluencia de 3515kg/cm^2 .

Ilustración 12: Definición de materiales para el complejo
Fuente: Autor (2020)

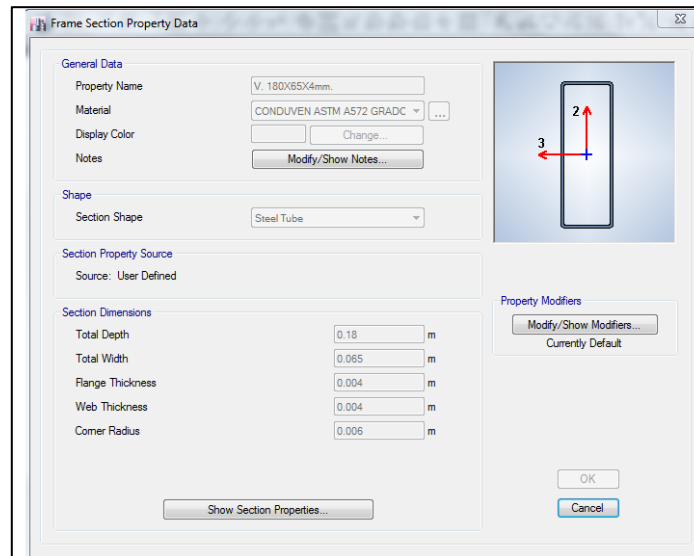
Cuarto paso: Al terminar con la definición de los materiales empleados en la estructura, se procedió a definir las secciones de las columnas y vigas que se utilizaron dentro del modelo. Para las columnas se utilizaron perfiles cuadrados, y para las vigas se emplearon perfiles rectangulares.

Ilustración 15: Introducción de dimensiones de los perfiles
Fuente: Autor (2020)

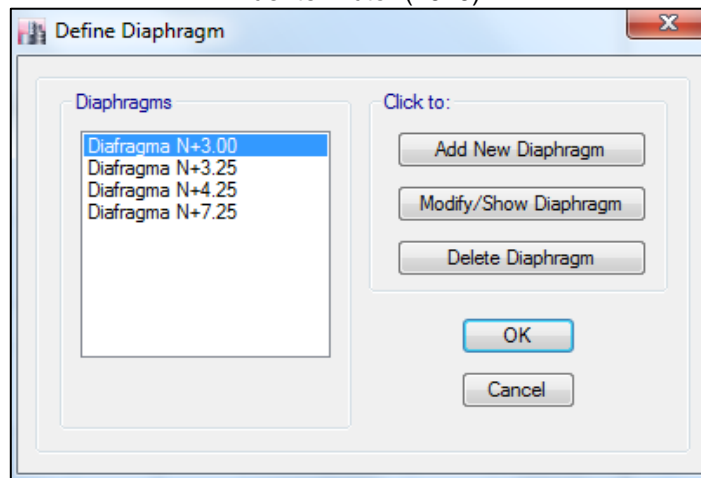
Se ingresó el tipo de techo utilizado en esta edificación, el cual, según el levantamiento planialtimétrico realizado, es una losa armada de 25 cm de espesor, lo que se traduce en una loseta de techo de 5cm de espesor, la cual fue modelada como “Membrana”. Dicha membrana fue colocada en cada nivel de techo.

Ilustración 16: Asignación de propiedades de techo
Fuente: Autor (2020)

Ilustración 17: Asignación de propiedades de techo.
Fuente: Autor (2020).

Ilustración 18: Definición de membrana en cada nivel
Fuente: Autor (2020).

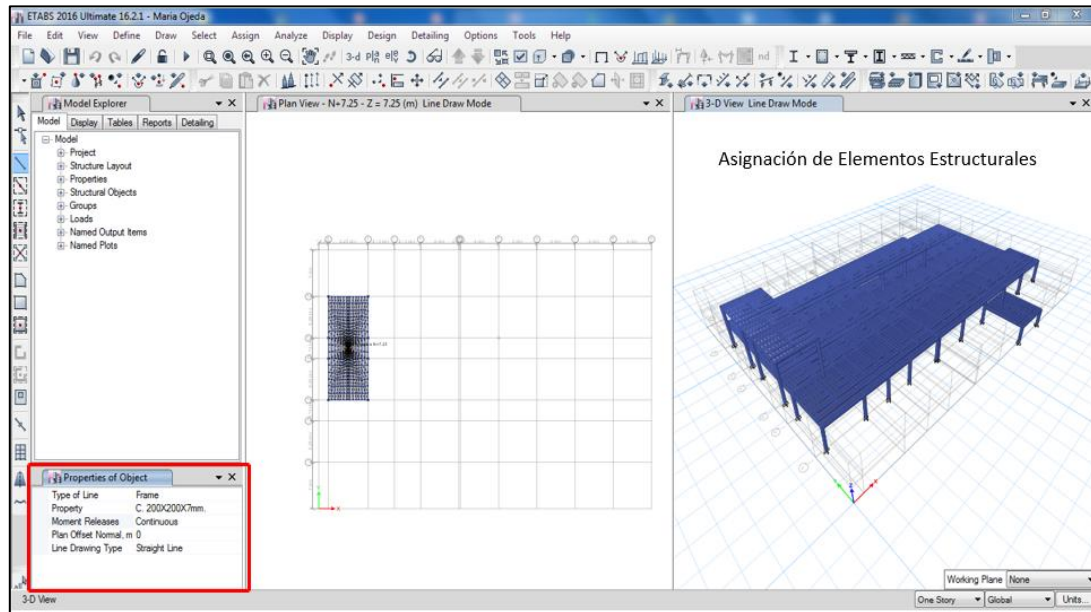
Sexto paso: Se crearon los elementos propiamente dichos de la estructura. Para esto se hizo uso del comando “Draw Beam”, el cual se encuentra en el borde izquierdo de la pantalla, junto con este comando, en el cuadro en la esquina inferior izquierda llamado “Properties of Object”, se seleccionó el tipo de perfil a dibujar.

Ilustración 19: Dibujo de los elementos estructurales (Vigas y Columnas) en el “software”.
Fuente: Autor (2020)

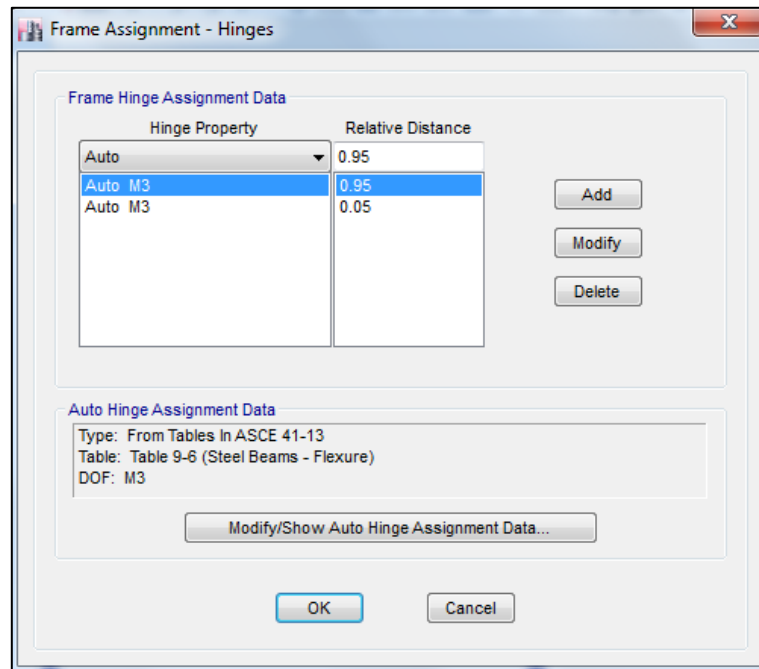
la cual se desea asignar las rótulas, la cual fue de 5cm a cada extremo del elemento, por ende se establecieron dos casos y se les asignó 0.95 y 0.05

Ilustración 29: Asignación de rótulas plásticas
 Fuente: Autor (2020).

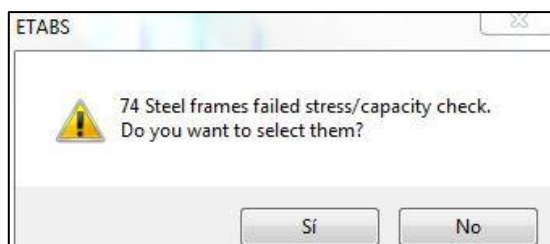
Ilustración 47: Advertencia dada por el software ETABS 2016 por falla de 74 elementos

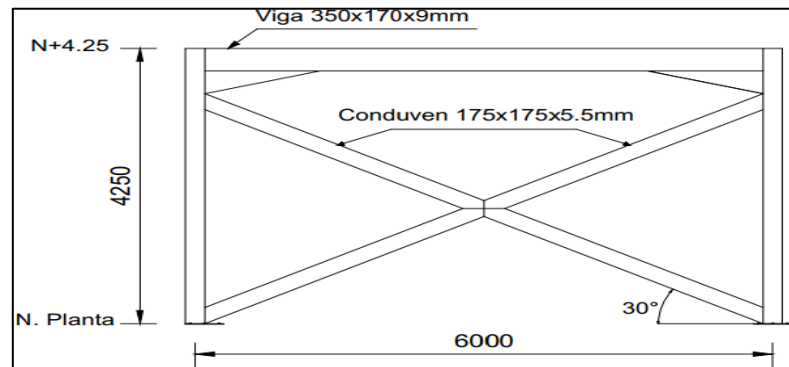
Ilustración 65: Pórtico entre N. planta y N+4.25, con arriostamiento lateral en "X", viga 350x170x9mm, y luz de 6.00m
Fuente: Autor (2020).
