DISEÑO DE UN MANUAL DE MANTENIMIENTO PARA
PATRIMONIOS CULTURALES COMO EL TEMPLO “SAN ANTONIO DE
PADUA”, CLARINES, MUNICIPIO BRUZUAL, ESTADO ANZOATEGUI.

REALIZADO POR:
YURELYS, M. ALAYÓN D.

INGENIERO CIVIL

Barcelona, Febrero de 2010.

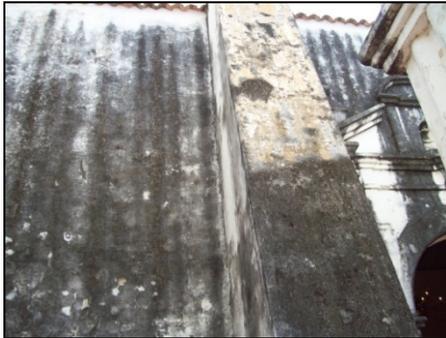
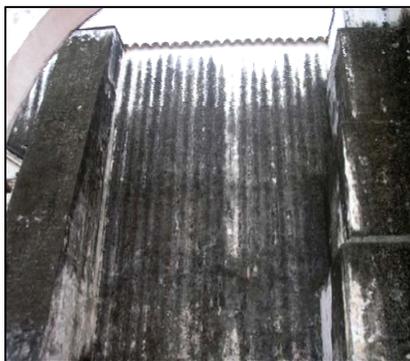
Ficha N° 1

Agentes biológicos en los contrafuertes

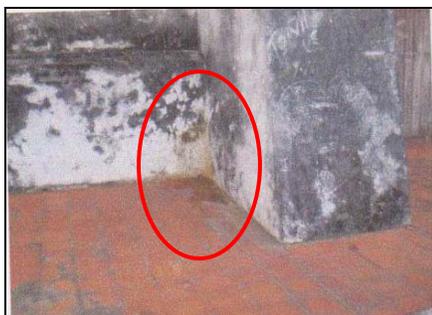
Orine en las esquinas.

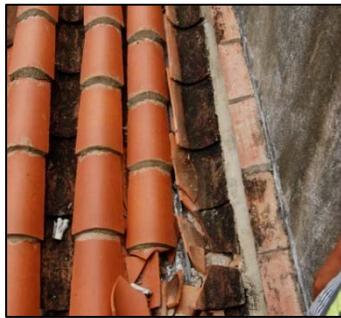
Ficha N° 6

Tejas rotas.

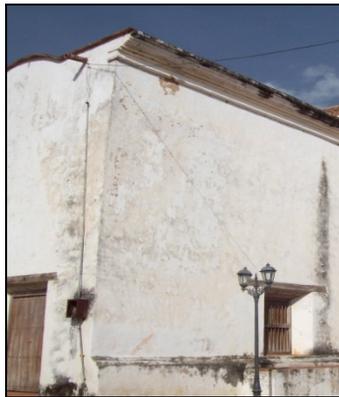
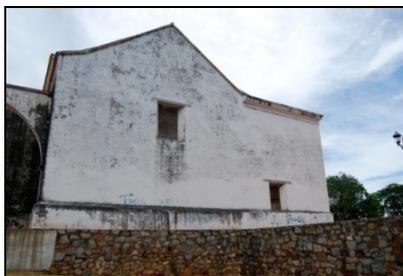
Ficha N° 7

Paredes con pintura desconchada.

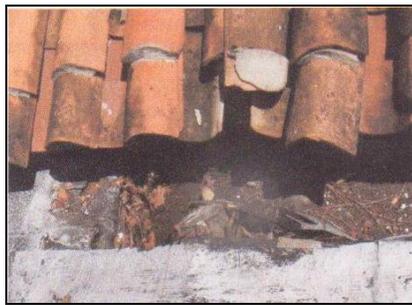
Ficha N° 8

Obstrucción de los drenajes por residuos sólidos.
